INFORME DEL AVANCE EN EL ANÁLISIS DE RIESGO DE LAS CENTRALES HIDROELÉCTRICAS INCLUIDAS EN LA LISTA DE LAS 115 PRESAS EN RIESGO QUE FORMAN PARTE DE LOS COMPROMISOS PRESIDENCIALES

Fecha de actualización: 29 de noviembre de 2013

Avance en los trabajos de la contingencia de la C.H. PRESA JOSÉ MARÍA MORELOS (LA VILLITA)

OPERACIÓN DE LOS VERTEDORES DE LA C.H. ADOLFO LOPEZ MATEOS, INFERNILLO ENTRE EL 16 DE SEPTIEMBRE Y EL 2 DE OCTUBRE Y EL DAÑO A LOS MISMOS

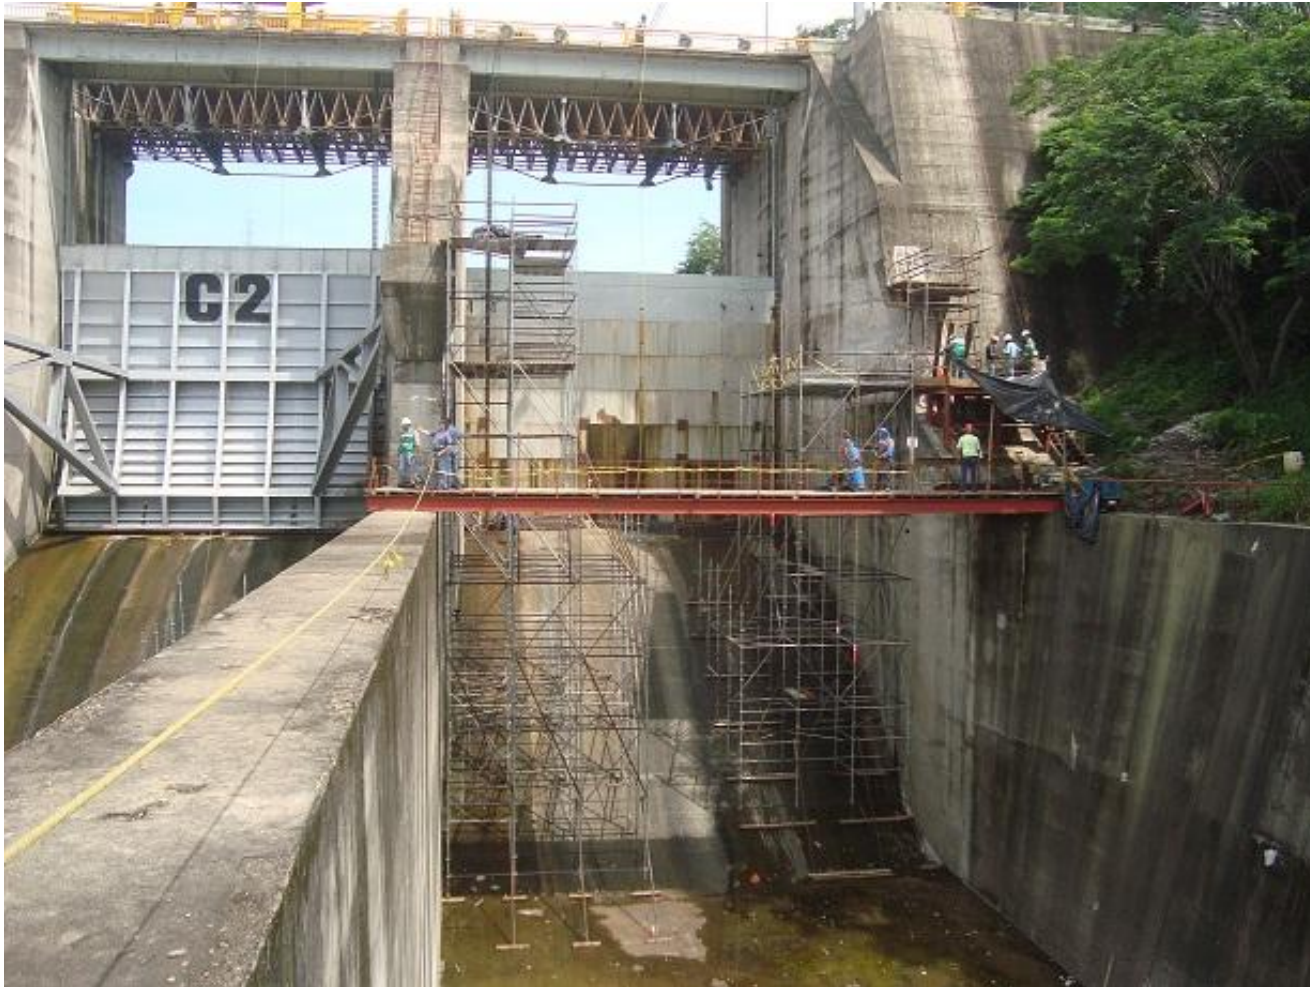
Trabajos de restitución de viga testera 1 y preparativos para colocación de presfuerzos en viga testera 2.

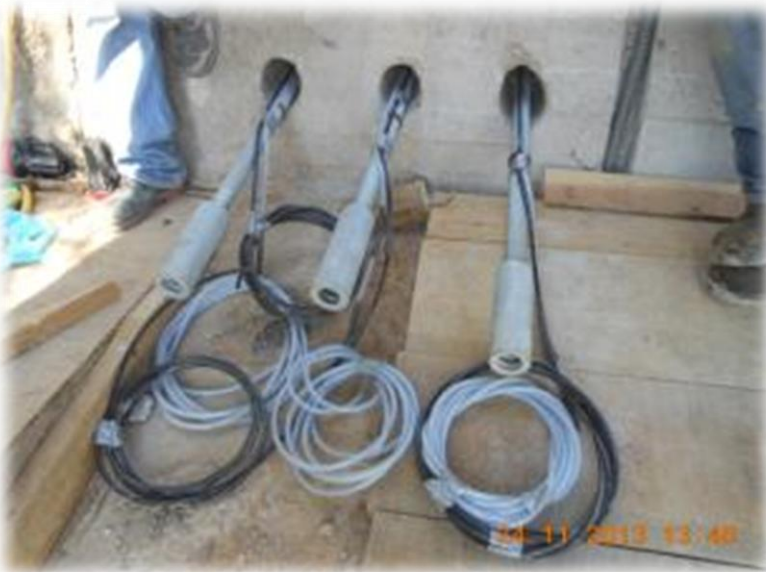
Colocación de anclas en la viga testera 2 y 8.

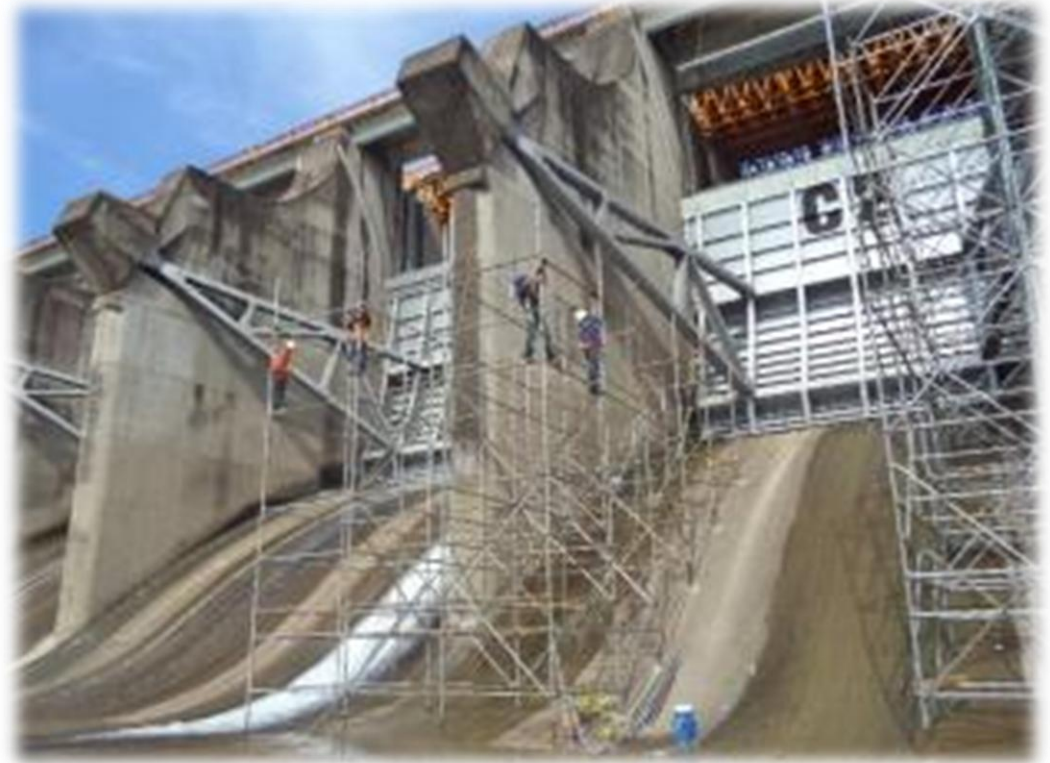
Colocación del andamiaje en la viga testera 03.

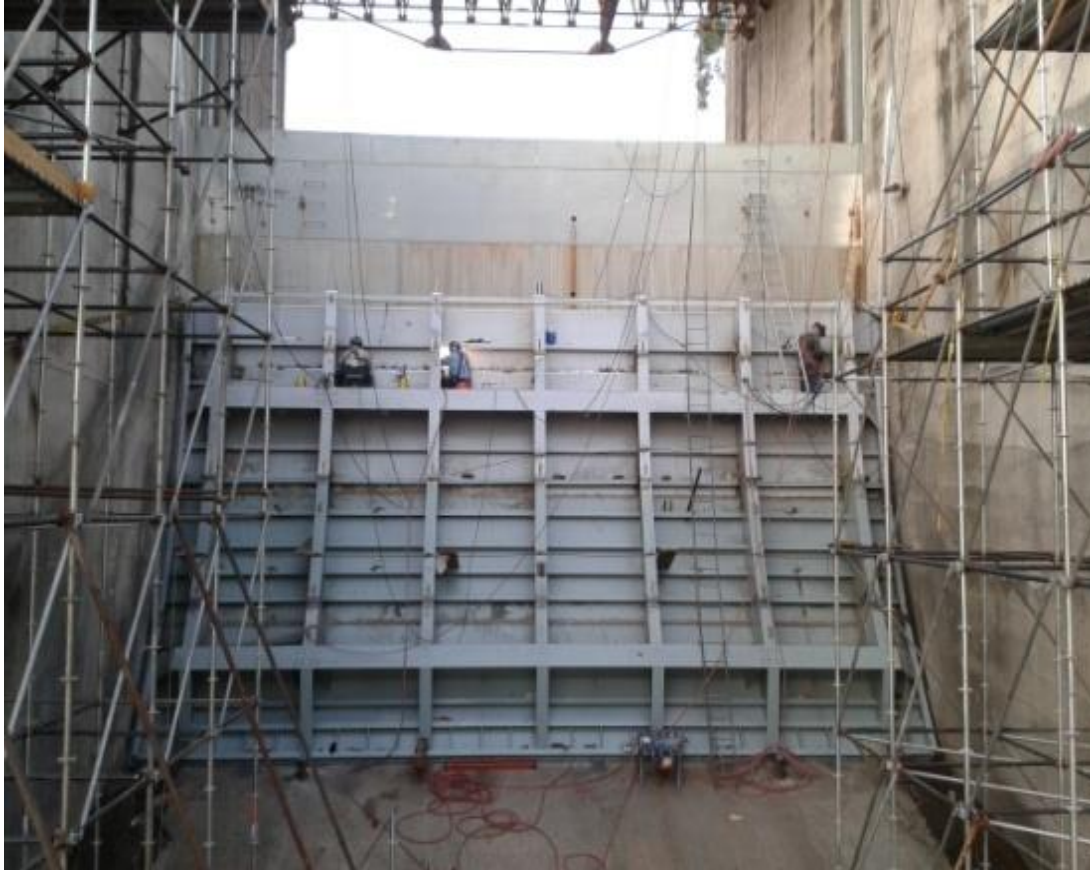
COMPUERTA RADIAL No. 1.
Se encuentra en proceso su montaje.

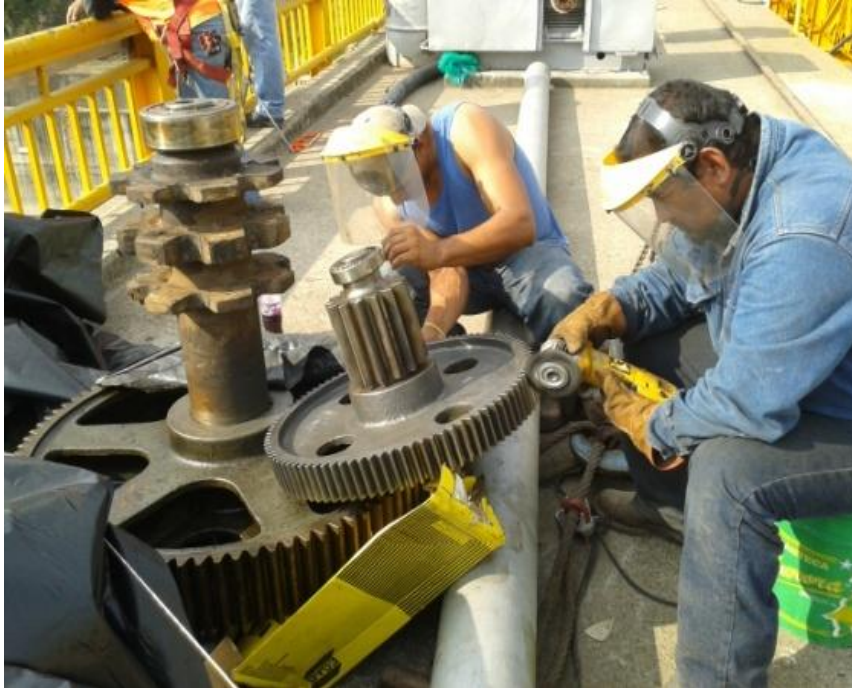
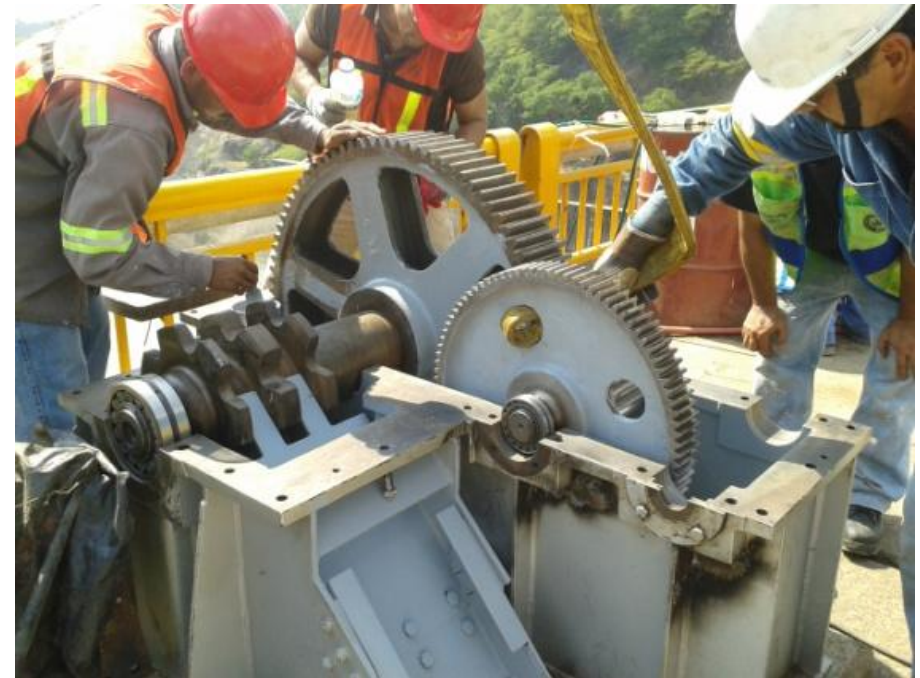
Inspección de los Mecanismos de izaje de las compuertas radiales

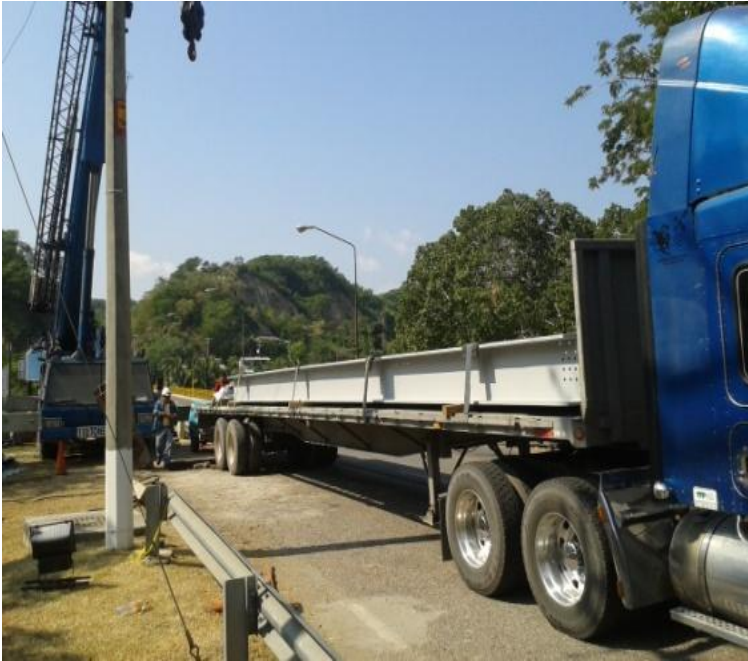
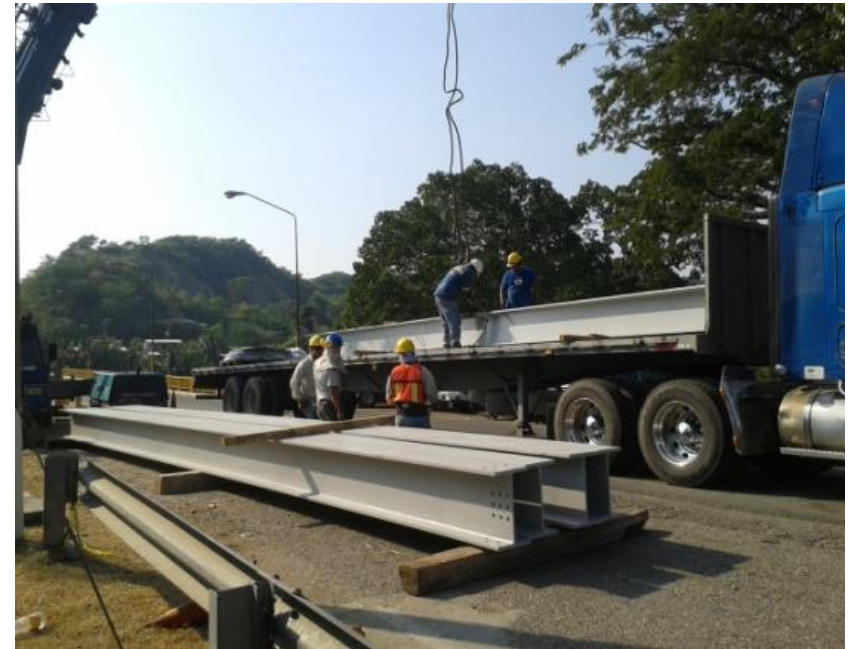
Llegada a obra del brazo derecho de la compuerta radial No. 1.

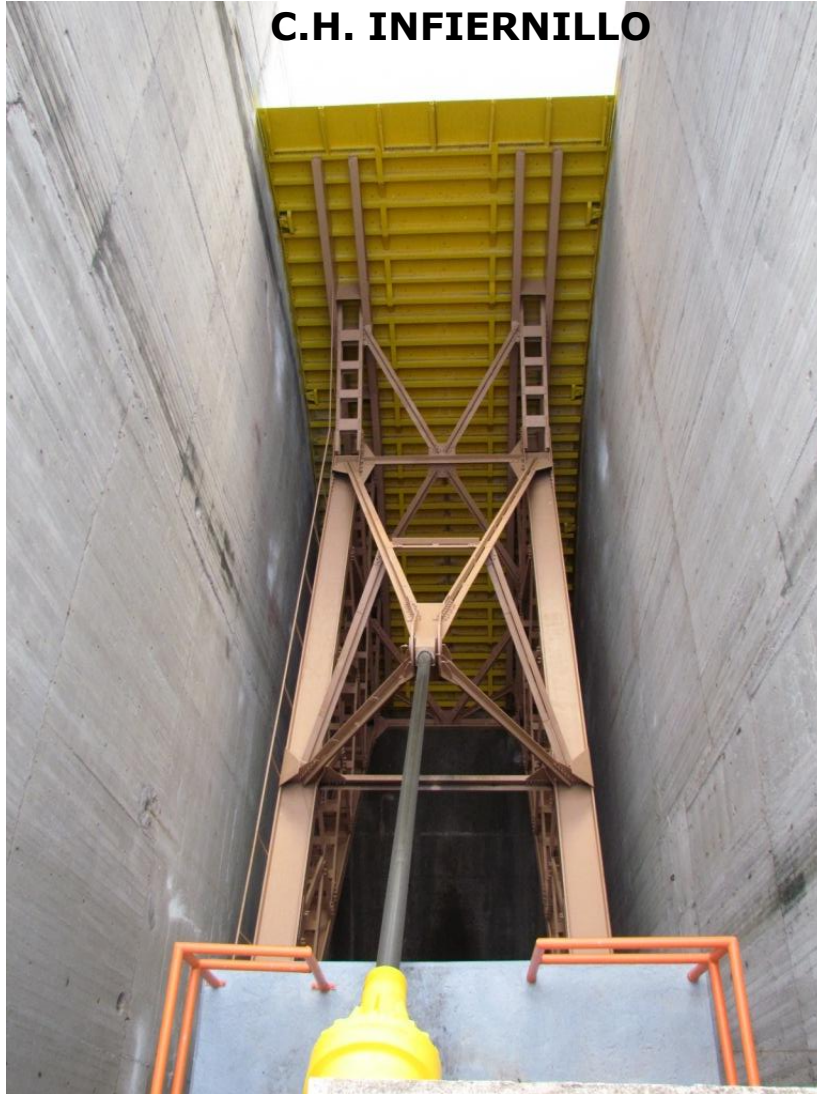
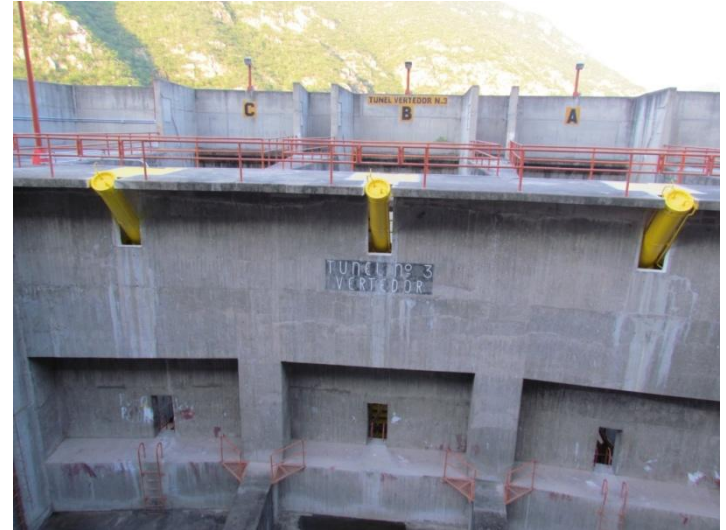
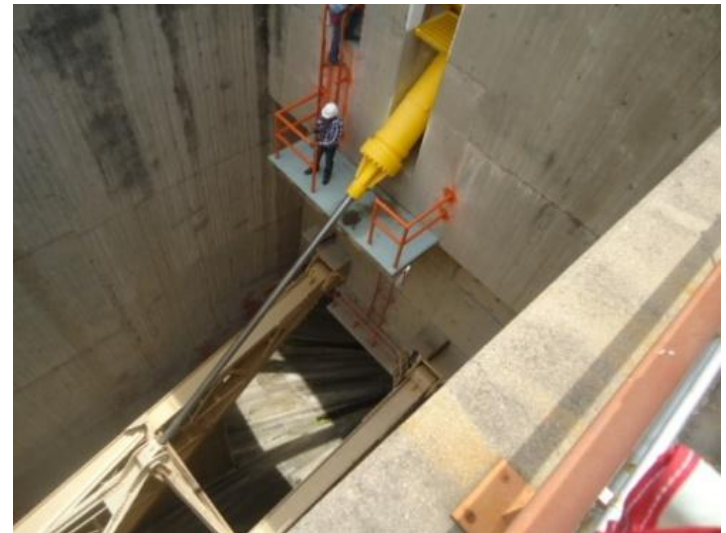
- Los vertedores de la CH Infernillo presentan un problema de cavitación a gastos altos que generan daños en la parte aguas debajo de la curva vertical , reflejándose en desprendimientos del recubrimiento de concreto hidráulico.
- Durante la operación de los vertedores, se observó una fluctuación del flujo, señal de que en el interior del túnel se esta presentando el fenómeno de cavitación y el consecuente daño.
- Posteriormente al cierre de compuertas y achique del agua dentro de los túneles se realizó una visita de inspección los días 27, 28 y 29 de noviembre, realizando un levantamiento físico de los daños en los tuneles 3 y 5 , el túnel 4 no fue posible levantarlo debido a que se encontraba anegado y los buzos de la central se encontraban calafateando las compuertas.

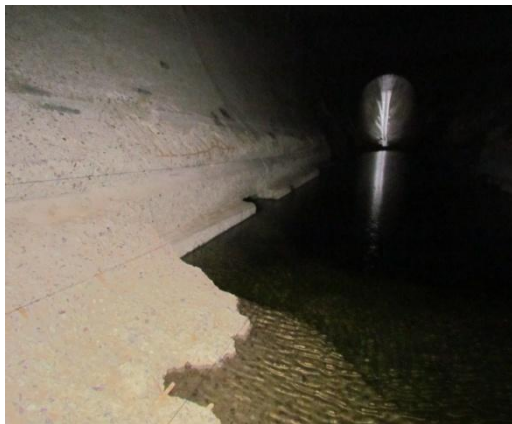
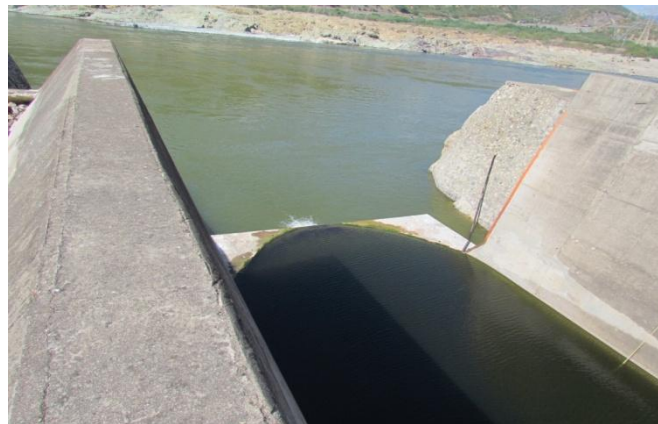
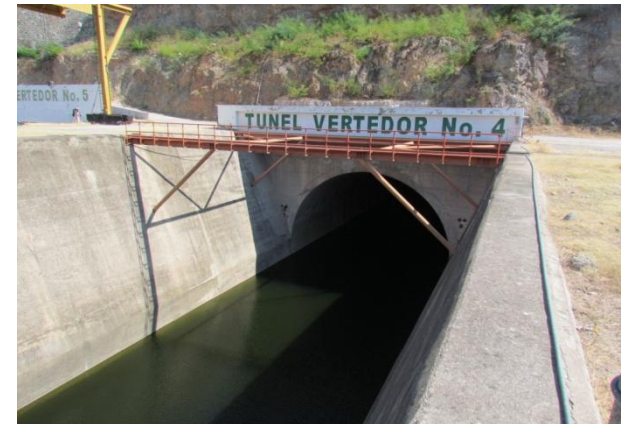
TÚNEL NÚMERO 3:

Debido a la operación de la obra de excedencias en las fechas mencionadas, se observaron desprendimientos significativos del concreto del revestimiento de los tres túneles, a partir del Cad. 0+220 aproximadamente, donde finaliza el cambio de dirección vertical de los túneles (inició de los antiguos túneles de desvío) hacia aguas abajo; siendo la misma zona donde se han presentado daños por la operación del vertedor en años anteriores. No se pudo verificar la profundidad de los daños por la acumulación de agua en las zonas afectadas, aunque se estima son mayores de 4 m a partir del nivel del piso.

El túnel 3 funcionó 15 días. El área afectada es del orden de 75 m de longitud y 8 m de ancho en la parte baja, aunque el daño de mayor dimensión en la sección transversal se estima de 20 m de ancho). La reparación del 2011 fue removida en su mayoría por la reciente operación.

- La Central solicita que la CPH en conjunto con la GEIC revisen el proyecto de reparación de los túneles vertedores de la obra de excedencias, así como el procedimiento constructivo.
- La CPH gestionará ante las autoridades correspondientes, la continuidad del proyecto de aireadores u otras alternativas encaminadas a reducir los daños por cavitación que se presentan durante la operación de la obra de excedencias.
- La Central realizará la contratación de los trabajos de reparación de los concretos de los túneles vertedores.

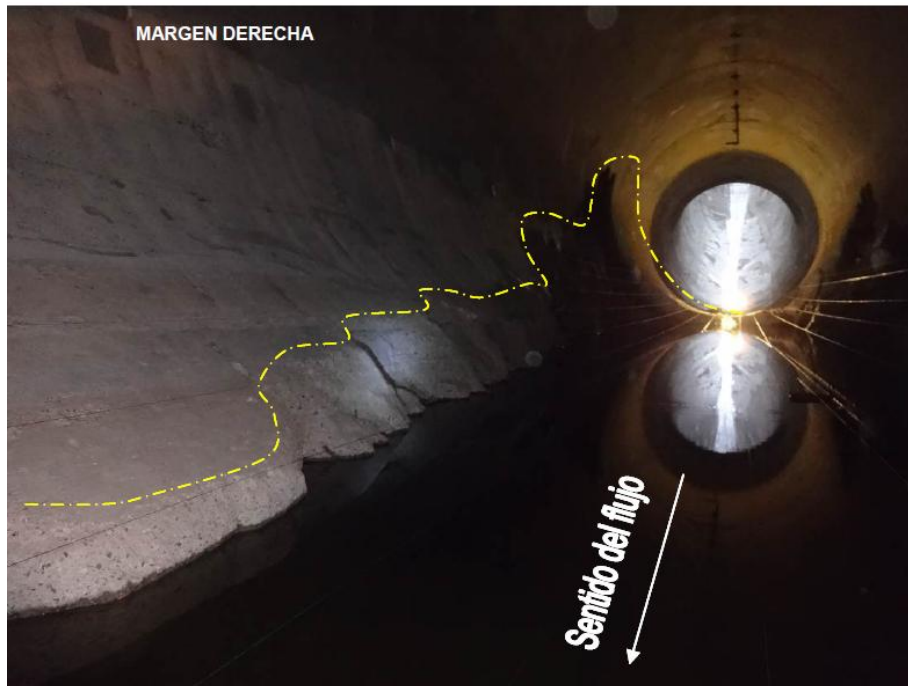
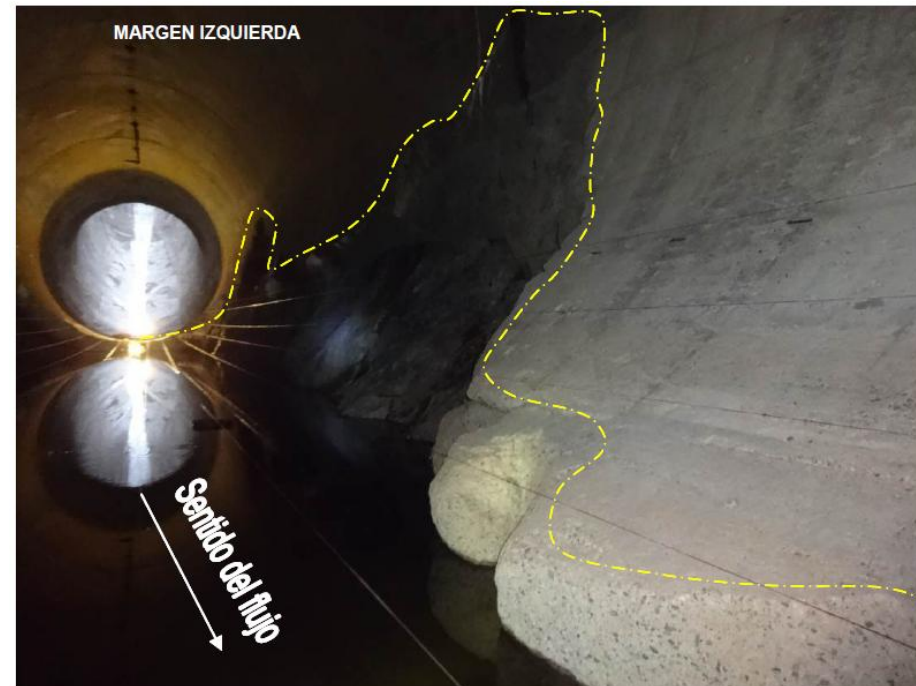
TÚNEL NÚMERO 3:

en varios sitios de este túnel se observó pérdida parcial de un mortero de reparación de 2 cm de espesor aplicado en el piso del túnel, el cual formó parte de reparaciones anteriores a la del año 2011

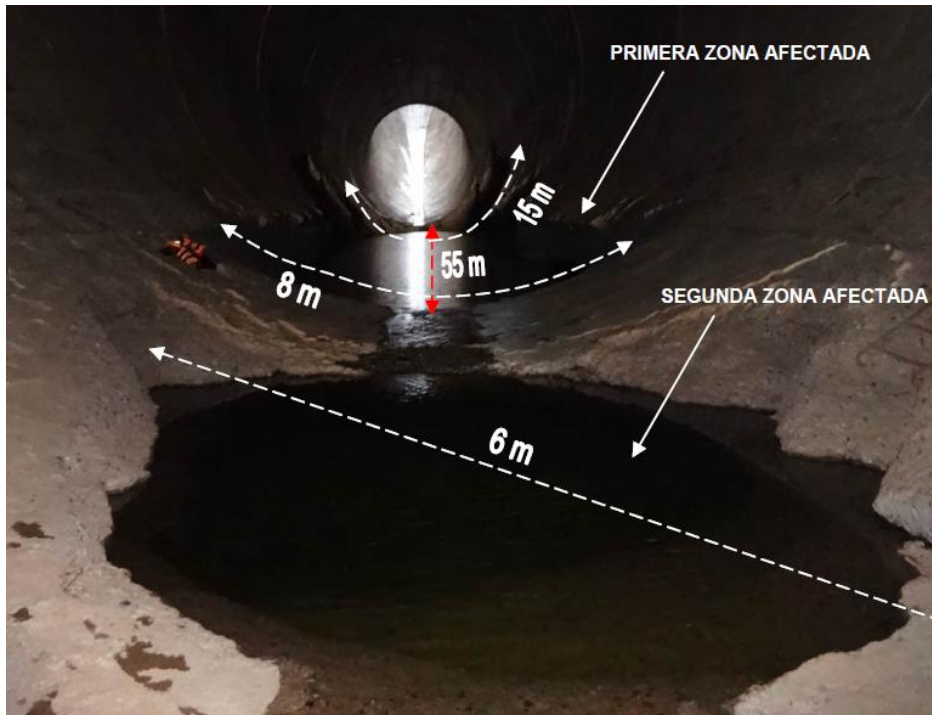
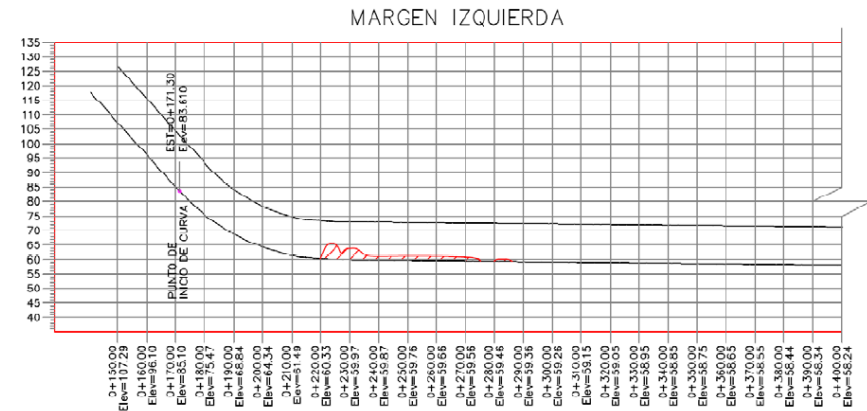
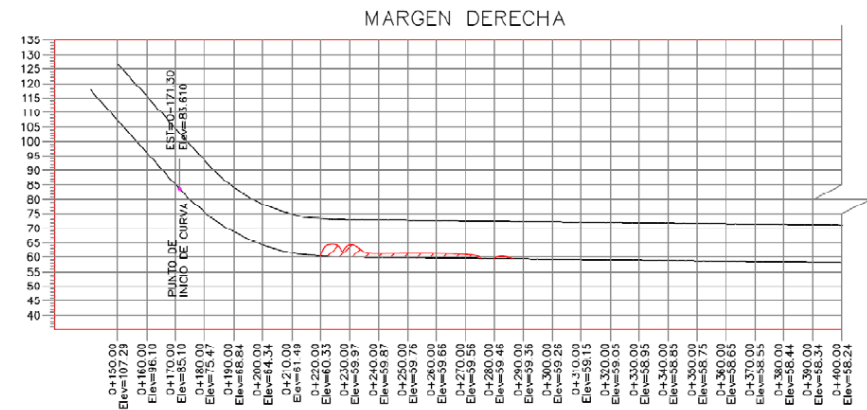
TÚNEL NÚMERO 5:

El túnel 5 funcionó 8 días. Se observaron dos zonas afectadas. La primera a partir del Cad. 0+220 hacia aguas abajo, del orden de 5 m de longitud y 8 de m de ancho en la parte baja, y con mayor daño en la sección transversal del orden de 15 m. La segunda zona, localizada 5 m hacia aguas abajo de la primera, es del orden de 4 m de longitud y 6 m de ancho.

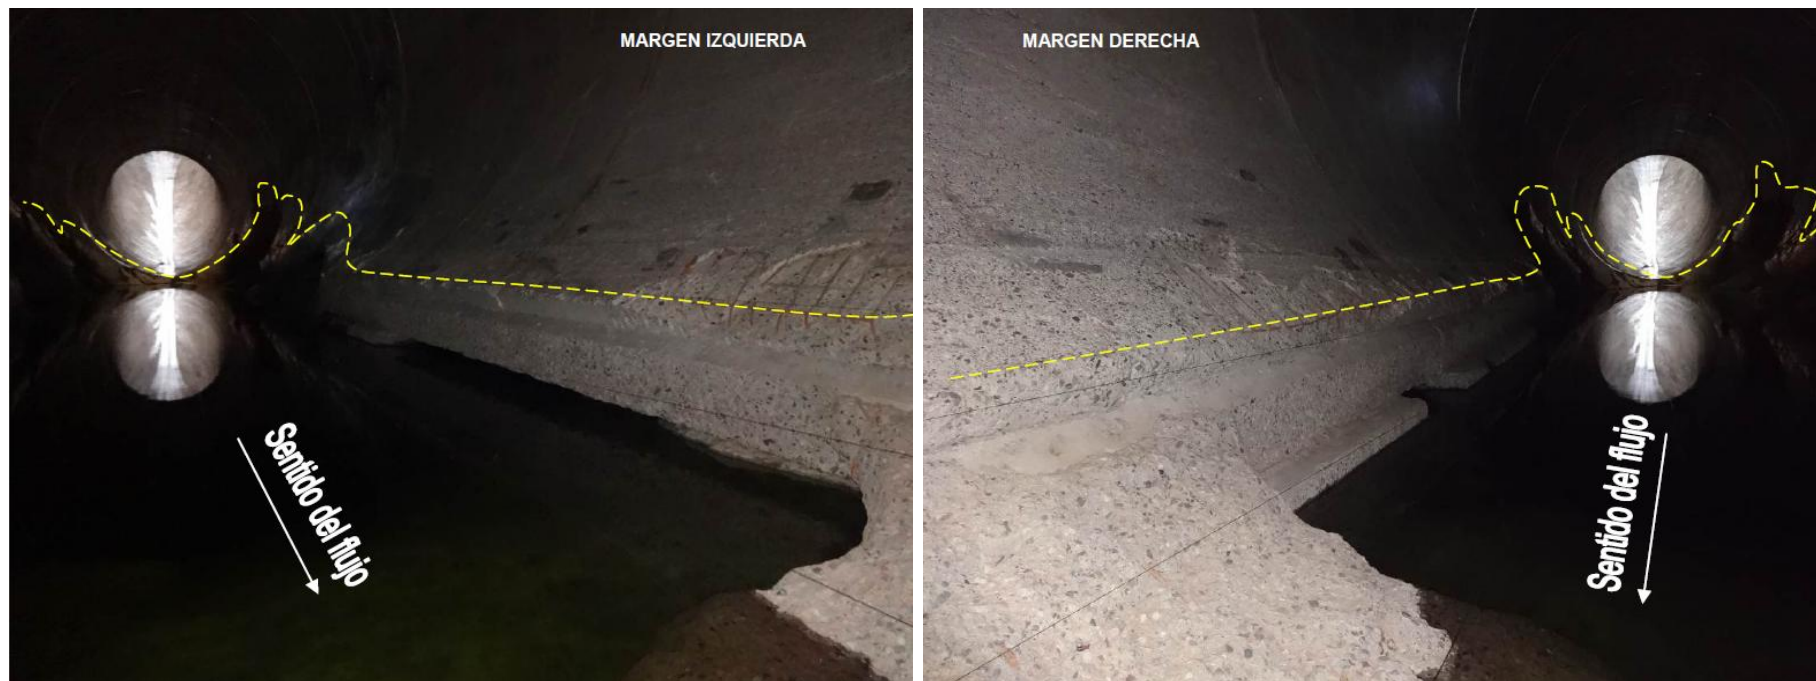
TÚNEL NÚMERO 5:

Se observó que en varios sitios existe pérdida local del mortero de reparación de 2 cm de espesor aplicado en el piso del túnel, el cual formó parte de reparaciones anteriores a la del 2011

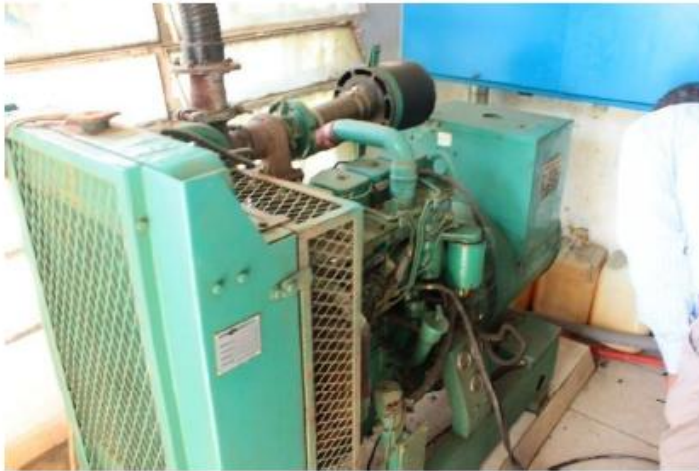
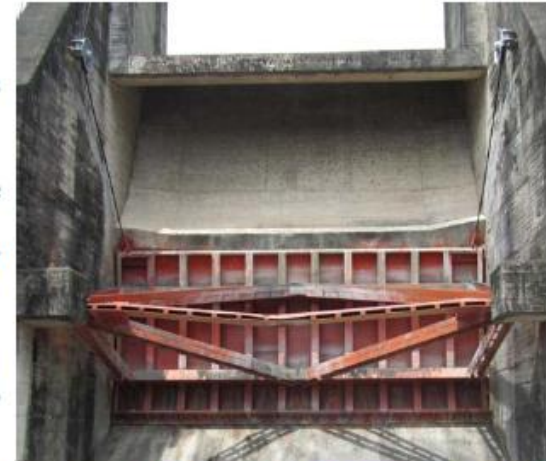
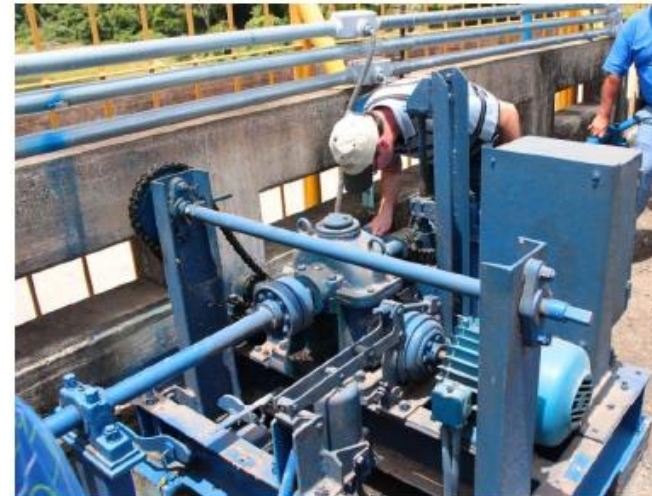
SISTEMA DE IZAJE

- Energía eléctrica de la L.T. La cual durante la operación de 2010 resulto poco confiable ya que presento fallas
- Unidad diesel marca Stemmman, a la cual le falta la batería y también carece del mantenimiento adecuado, ubicada en su caseta en la zona del vertedor
- Malacates de izaje capaces de operar con la alimentación eléctrica o de forma manual en condiciones de operación pero sin el mantenimiento adecuado.
- Estrobos en el labio superior de la compuerta.

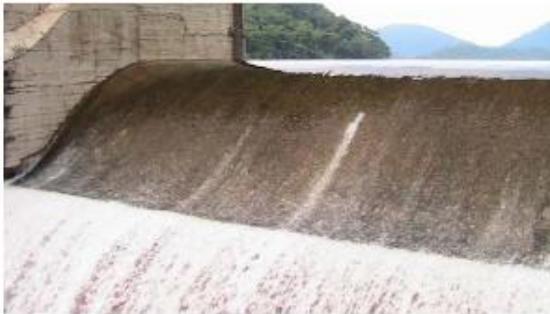
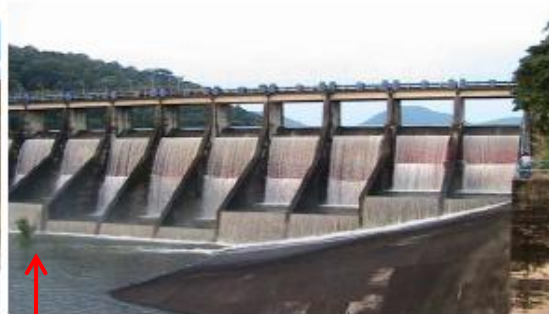
Durante la operación de 2010 la cresta libre derramó con un tirante de 20 cms. Aproximadamente, en esta ocasión no se abrieron las compuertas, por lo que el agua incidió sobre las vigas testeras, el argumento fue que en la parte baja del Papaloapan se encontraban inundados y se solicitó aguantar lo mas posible antes de abrir vertedores. Posterior a esta fecha el vertedor no ha operado.

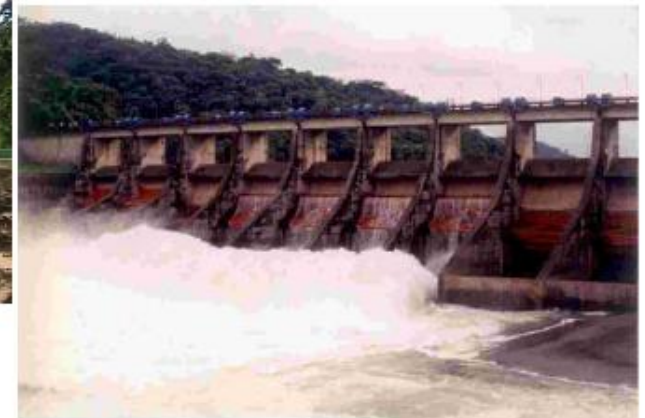
Árbol dentro del tanque amortiguador

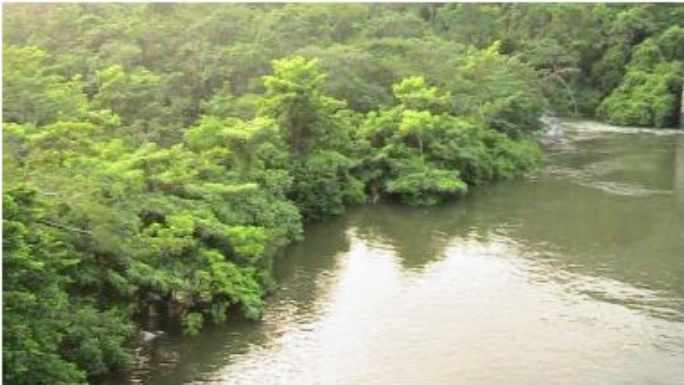
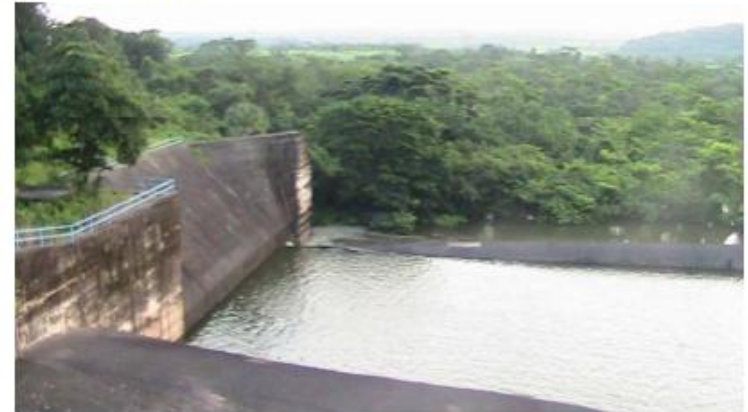
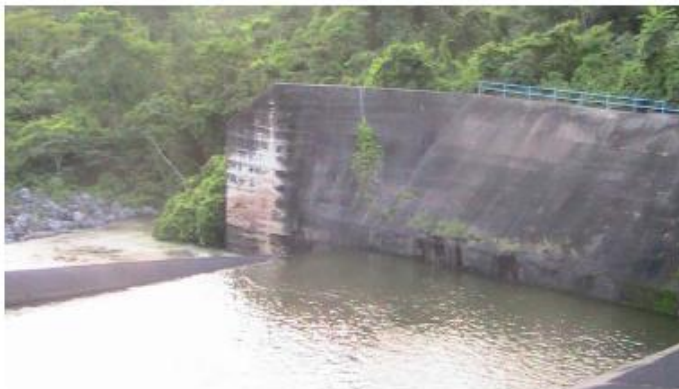
La descarga al río Tonto se maneja por medio de un cauce natural de aproximadamente 4 kilómetros que se encuentra completamente cubierto por la vegetación lo que origina que a gastos bajos, el agua busque otros caminos socavando la parte posterior de los aleros de salida del segundo tanque amortiguador lo que ha ocasionado daños estructurales a estos últimos.

- El cauce natural que conduce el agua hasta el río Tonto esta completamente invadido por la vegetación.
- Producto del punto anterior en el caso de que el vertedor opere con gastos bajos el agua al parecer provoca socavación en los aleros del segundo tanque lo que ha fisurado a las dos estructuras haciéndose mas visible en el derecho.

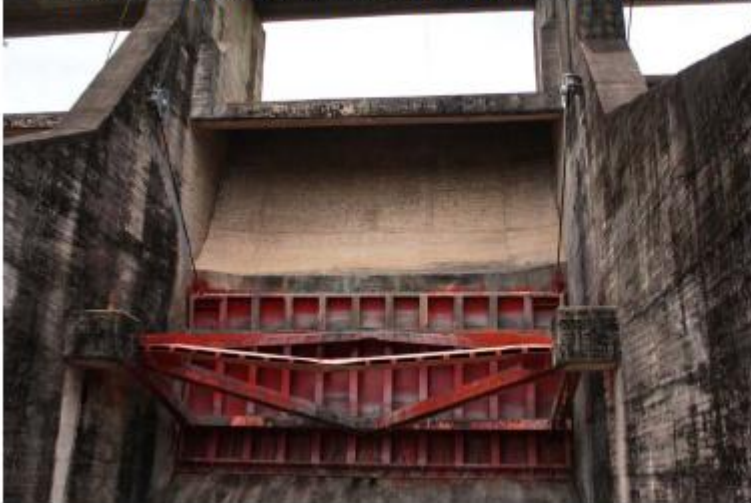
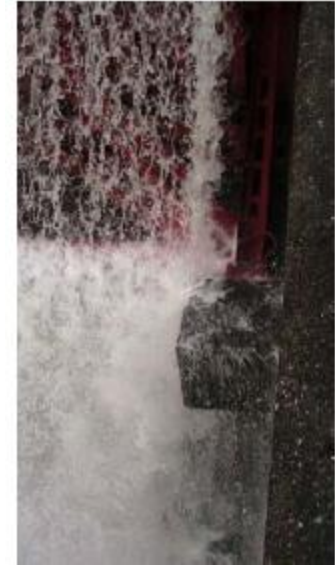
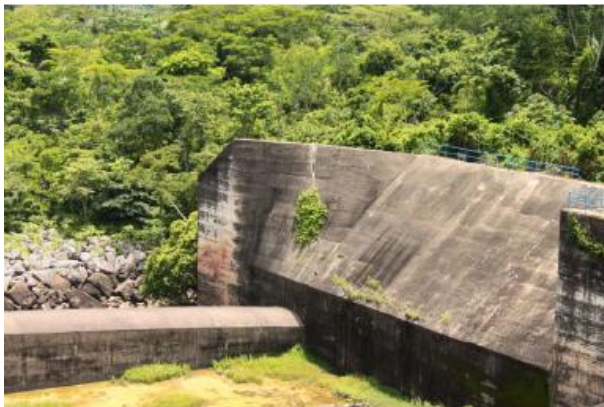
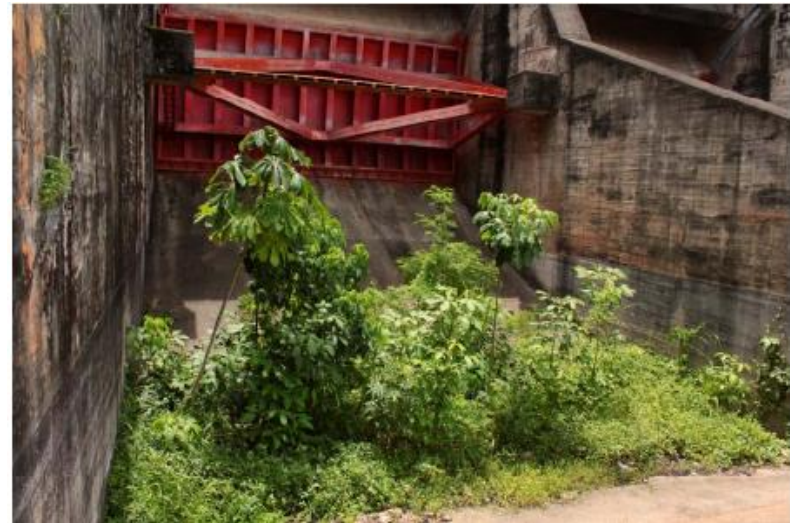
PROBLEMÁTICA DETECTADA EN EL VERTEDOR

- No obstante la antigüedad de la presa, los concretos se observan en buen estado y con una buena calidad en su colocación sin embargo existen juntas frías que debido a los bajos niveles en los que se encontraba el embalse 55.32 no se detectaron filtraciones.

- El camino de acceso acusa falta de mantenimiento.
- La planta de emergencia no esta en condiciones operativas.
- Existe demasiada vegetación en la estructura de control así como en los tanques amortiguadores.

- Los sellos se encuentran en malas condiciones.
- Los mecanismos de izaje están en condiciones operativas sin embargo debido a la falla en la alimentación de la línea de transmisión presentan fallas.

- La estructura de la compuerta "I" fue golpeada en algún momento por un objeto que se precipito por el cimacio superior.
- Si el vertedor derrama por la cresta libre sin operar las compuertas, a gastos bajos el agua no alcanza a despegar de la cubeta e incide sobre las chumaceras de las compuertas.
