COMISIÓN FEDERAL
DE ELECTRICIDAD

INFORME DEL AVANCE EN EL ANÁLISIS DE RIESGO DE LAS CENTRALES HIDROELÉCTRICAS INCLUIDAS EN LA LISTA DE LAS 115 PRESAS EN RIESGO QUE FORMAN PARTE DE LOS COMPROMISOS PRESIDENCIALES

Fecha de actualización: 29 de noviembre de 2013

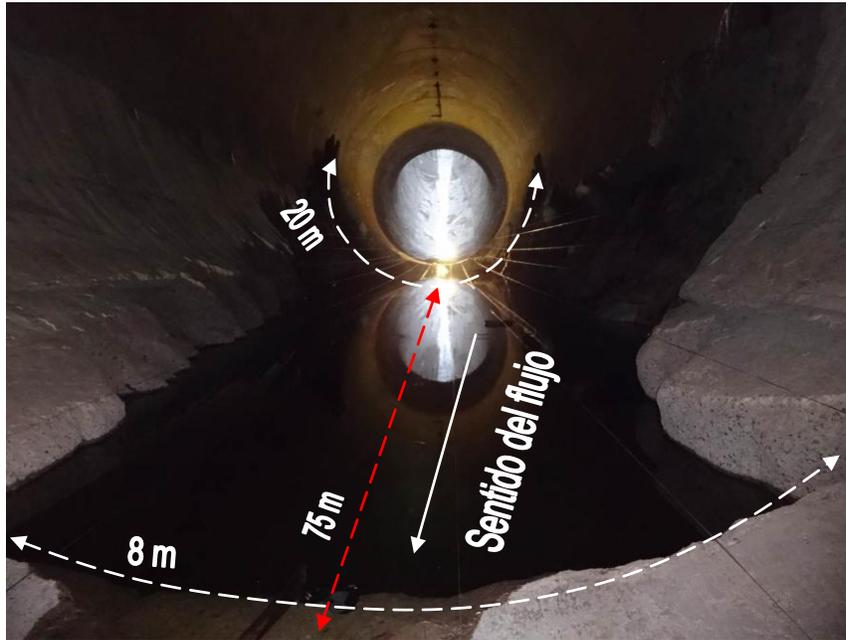
El 27, 28 y 29 de noviembre de 2013, se realizó con apoyo de la GEIC la verificación de los túneles del vertedor, esto es debido a la operación de la obra de excedencias en el mes de septiembre por los fenómenos meteorológicos "Ingrid" y "Manuel" los cuales propiciaron lluvias intensas en el occidente del país y se observaron desprendimientos significativos en el revestimiento de concreto de los tres túneles, a partir del Cad. 0+220 aproximadamente, donde finaliza el cambio de dirección vertical de los túneles (inició de los antiguos túneles de desvío) hacia aguas abajo; siendo la misma zona donde se han presentado daños por la operación del vertedor en años anteriores. No se pudo verificar la profundidad de los daños por la acumulación de agua en la zona afectada, aunque se estima, son mayores de 4 m a partir del nivel del piso.

El área afectada es del orden de 75 m de longitud y 8 m de ancho en la parte baja, aunque el daño de mayor dimensión en la sección transversal se estima de 20 m de ancho.

La reparación del 2011 fue removida en su mayoría por la reciente operación.

Infiernillo.- Localización y dimensiones aproximadas de la zona con desprendimiento del revestimiento de concreto del túnel vertedor 3. Se desconoce la profundidad de los daños.

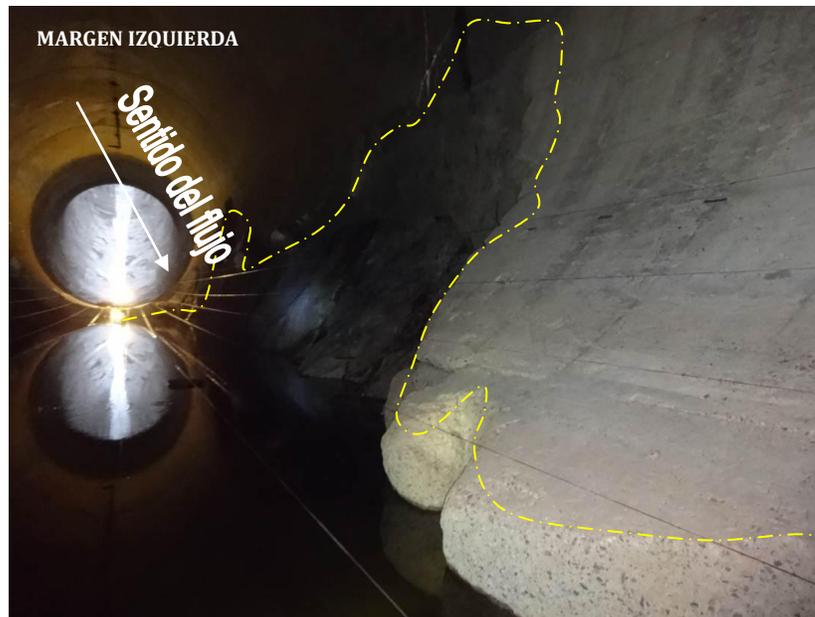
Infiernillo.- Aspecto del desprendimiento (margen izquierda) del revestimiento de concreto del túnel vertedor 3.

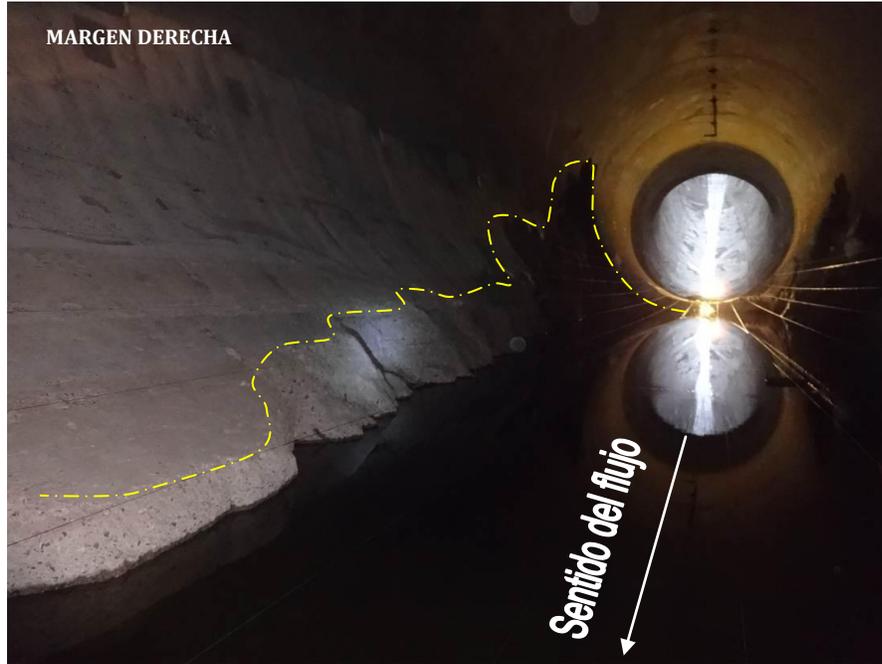
Infiernillo.- Aspecto la margen derecha del túnel vertedor 3 en la zona con desprendimiento del concreto.

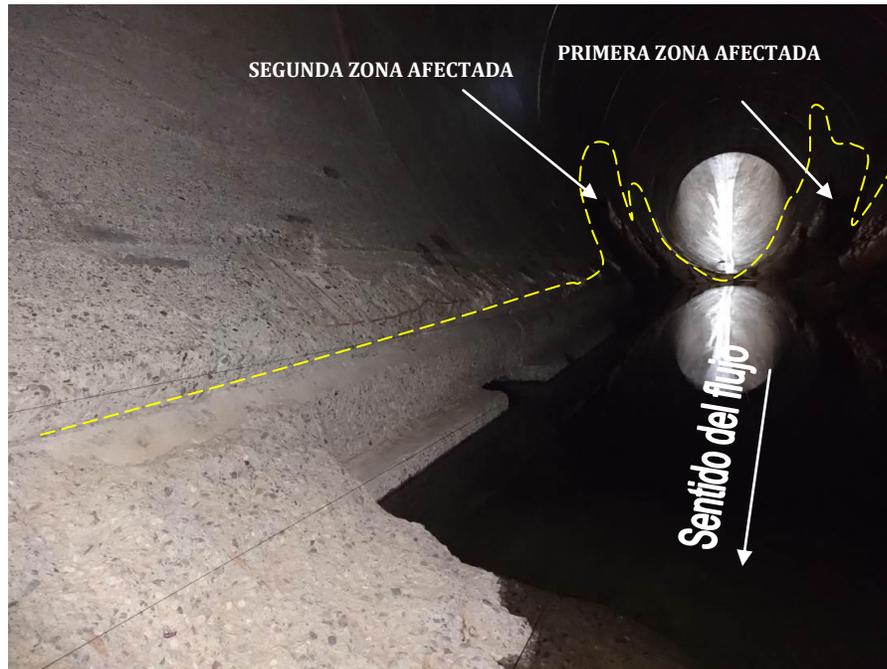
Infiernillo.- Aspecto de ambas márgenes del túnel vertedor 5, en la zona del desprendimiento del concreto.
