**REVISIÓN DE LAS PRESAS A CARGO DE LA CFE
DENTRO DE LAS 115 PRESAS EN ALTO RIESGO, COMPROMISO 51 DEL
PACTO POR MÉXICO
REHABILITACIÓN Y REFORZAMIENTO DE VERTEDORES**

Dr. Humberto Marengo Mogollón
Subdirector de Proyectos y Construcción
Comisión Federal de Electricidad

4 de Diciembre de 2014

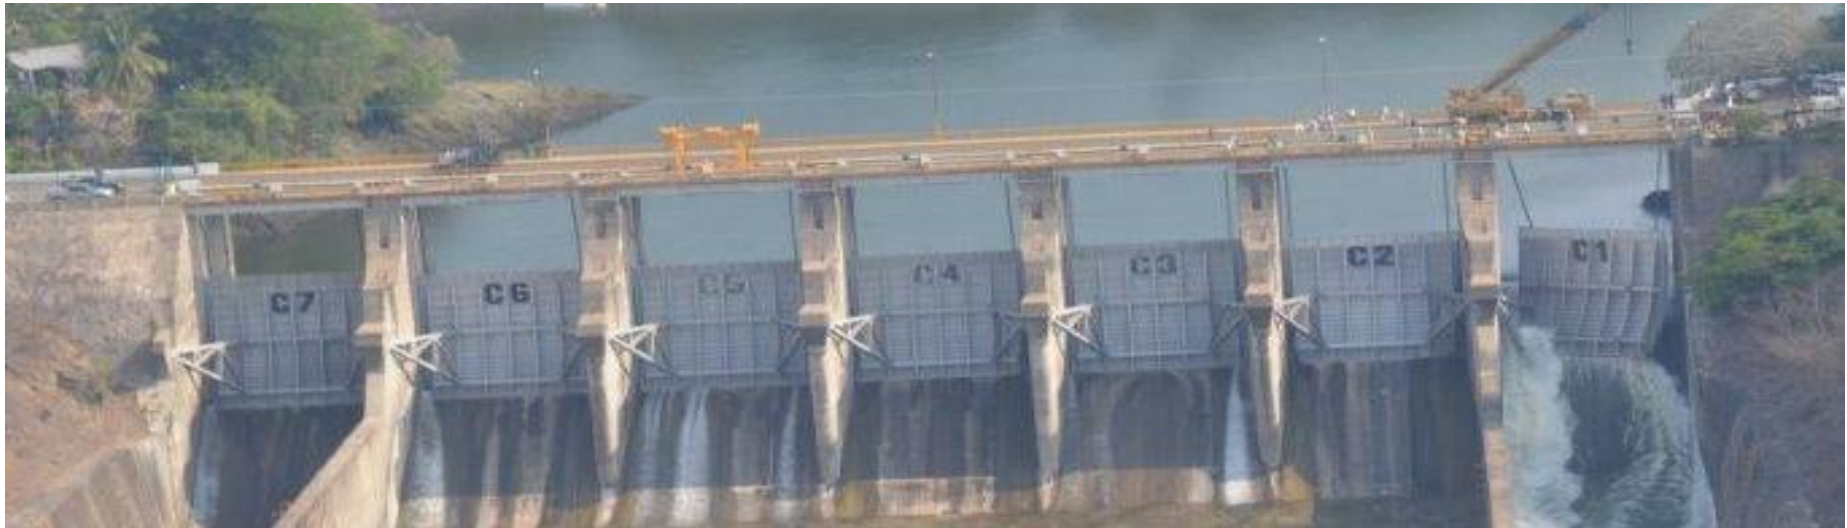
El día viernes 31 de Mayo de 2013, a las 15:25, horas se reportó un evento súbito e imprevisto en el apoyo izquierdo de la compuerta N°1 del vertedor de servicio de la presa José Ma. Morelos y Pavón, propiedad de CONAGUA y operada por la CFE, el cual ocasionó el vertido estimado de 731 m³/s, con nivel del embalse en la elevación 50.10 msnm.

Cierre del vano N° 1, mediante la instalación de los obturadores unidos entre sí con placas soldadas, obturando el vano a contra flujo.

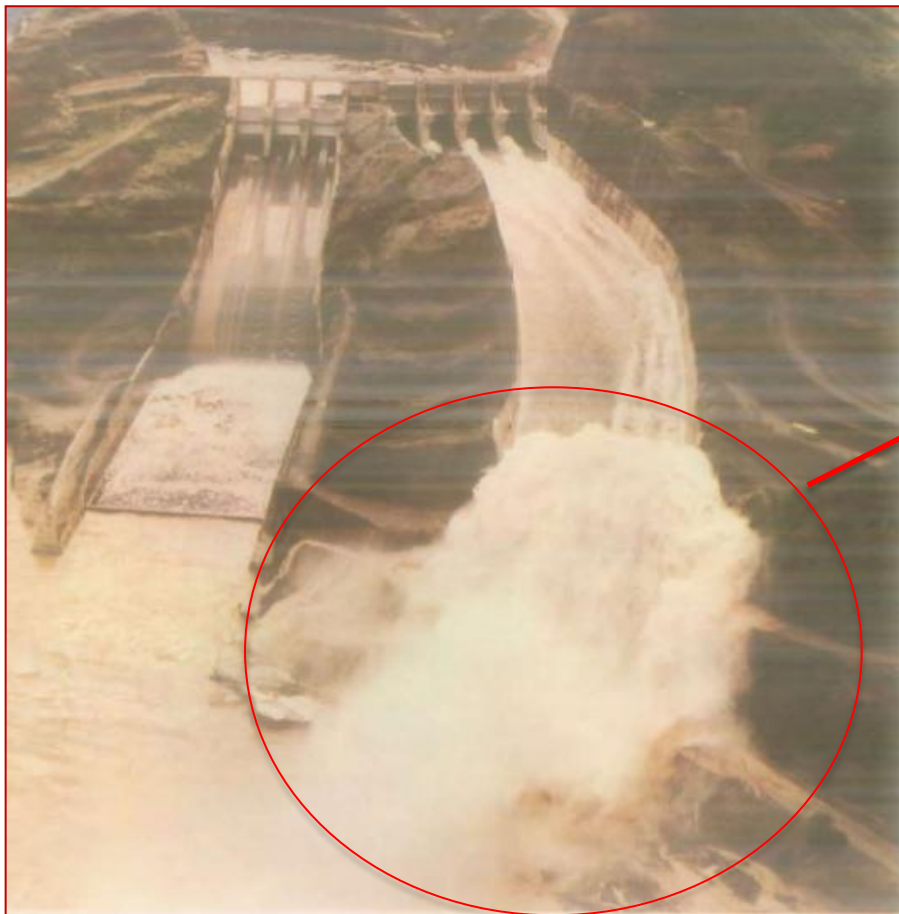
- ❑ En el año de 1967 operó el vertedor de servicio con gastos del orden de $1,500 \text{ m}^3/\text{s}$, observándose erosiones mínimas en el tanque amortiguador y el vertedor de emergencia tuvo un comportamiento hidráulico deficiente. En octubre de 1970 operó nuevamente el vertedor de servicio observándose daños severos en las losas del tanque amortiguador. Por lo anterior, el gasto de salida por este vertedor quedó restringido a menos de $2,000 \text{ m}^3/\text{s}$.
- ❑ En 2008, estando la presa controlada por la CFE, el vertedor operó con gastos hasta de $1,400 \text{ m}^3/\text{s}$ y en 2010, con gasto máximo de $1,900 \text{ m}^3/\text{s}$. Se concluyó la necesidad de modificar los dos vertedores, para tener la seguridad requerida en caso de operarlos.

Operación vertedores de servicio y emergencia en 1967

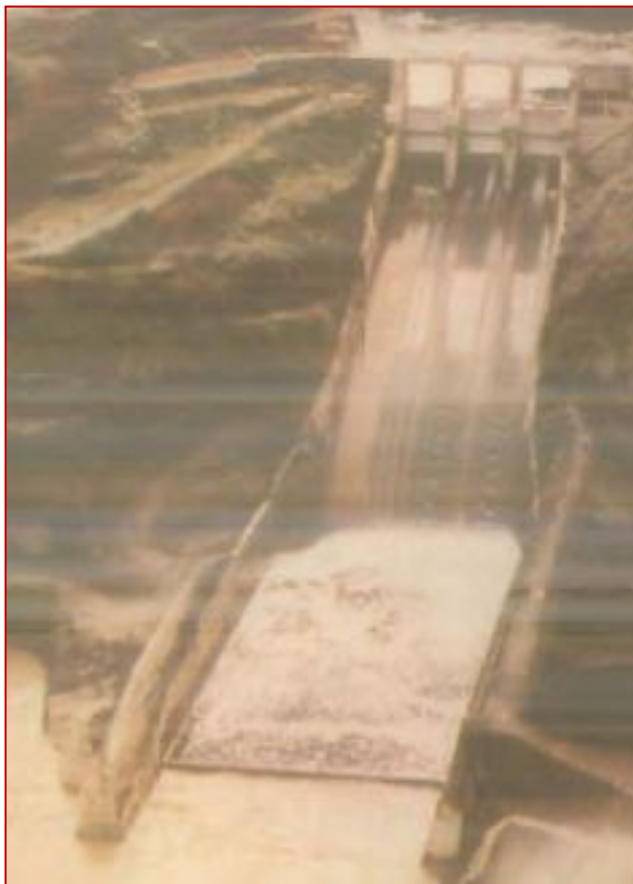
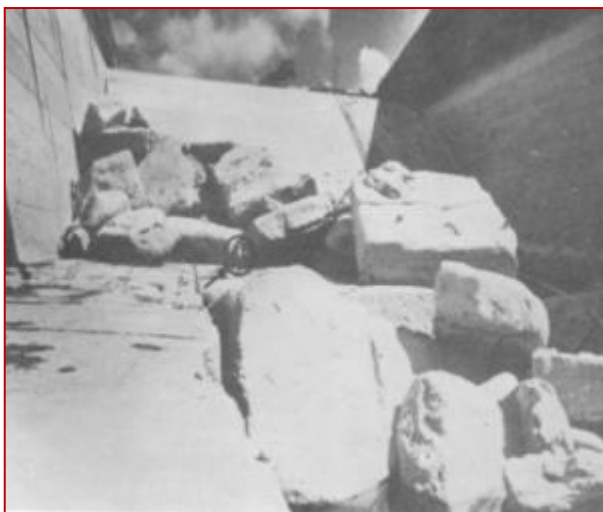
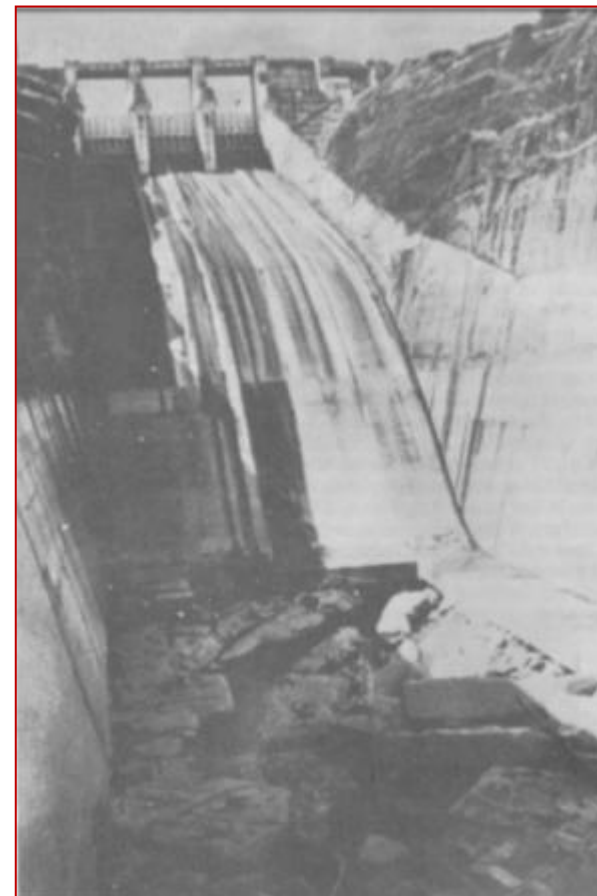
Operación vertedor de servicio en 1970 y desprendimientos de las losas de fondo

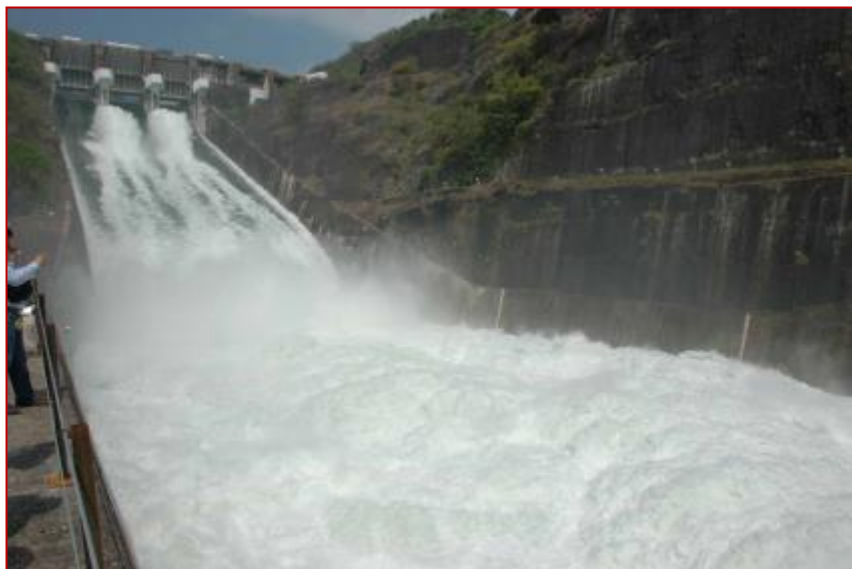
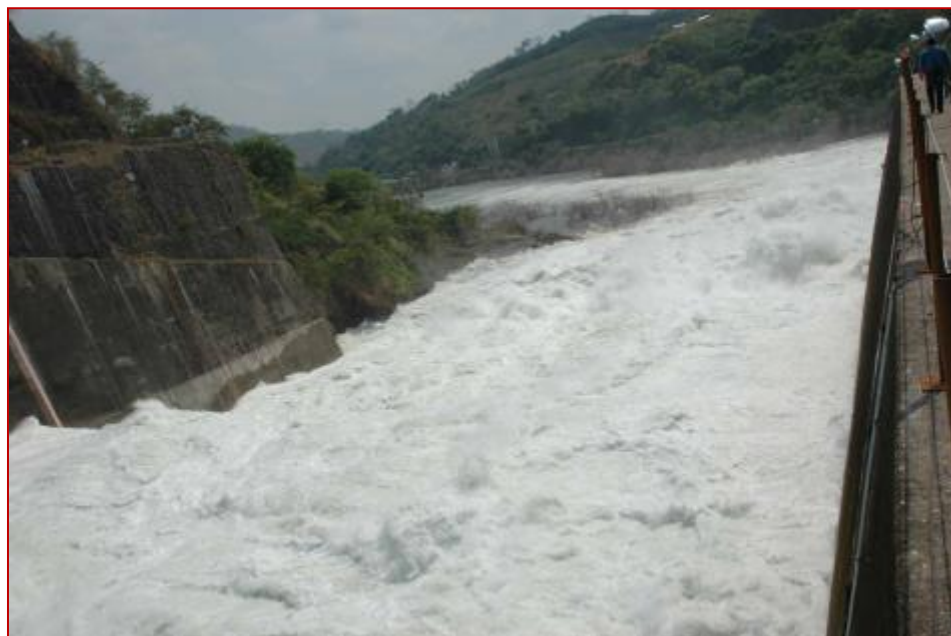
Operación vertedor de servicio en el año de 2010, con un gasto de $1,790 \text{ m}^3/\text{s}$

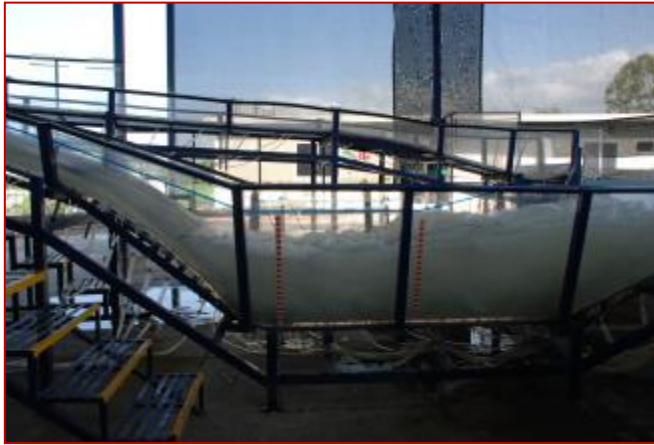
Salto de esquí en la
rápida y 2 m de
sobre-elevación del
muro terminal

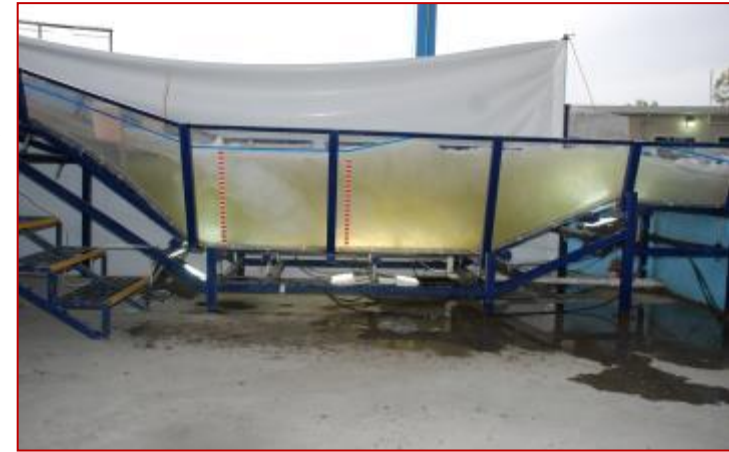
Proyecto original
(se levantan las losas
para $Q = 1,800 \text{ m}^3/\text{s}$)

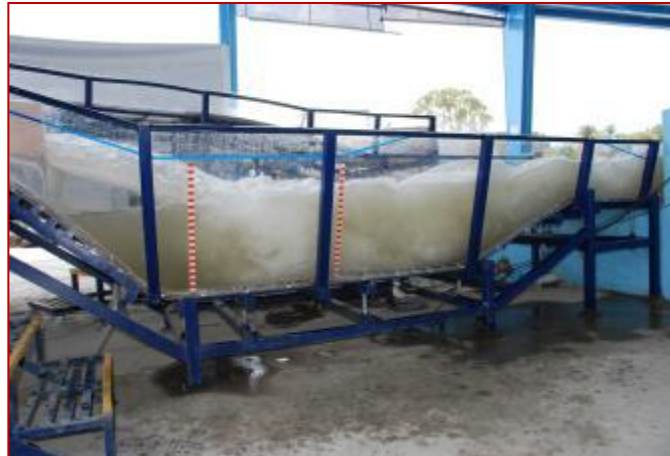
Con salto de esquí
de 5° en la rápida
se levantan las losas
para gastos entre
 $6,000$ y $7,000 \text{ m}^3/\text{s}$)

Nota: el modelo hidráulico consideró losas sin anclaje

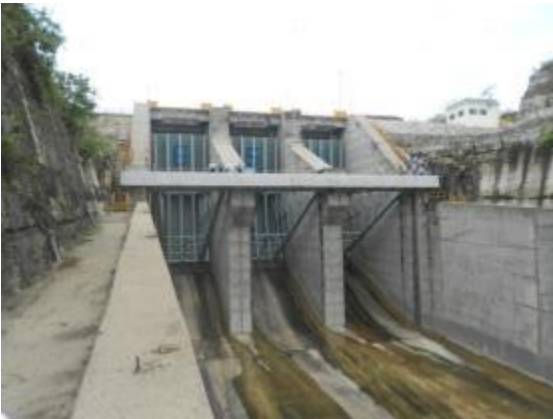
C.H. ANGOSTURA

De acuerdo con las visitas de inspección realizadas se concluyó que para los vertedores de estas presas, no se requiere trabajos de rehabilitación, debido a que se encuentran en buenas condiciones de seguridad.
