REVISIÓN DE LAS PRESAS A CARGO DE LA CFE
DENTRO DE LAS 115 PRESAS EN ALTO RIESGO, COMPROMISO 51 DEL
PACTO POR MÉXICO
REHABILITACIÓN Y REFORZAMIENTO DE VERTEDORES

Dr. Humberto Marengo Mogollón
Subdirector de Proyectos y Construcción
Representante del Director General
Comisión Federal de Electricidad

12 de marzo de 2015

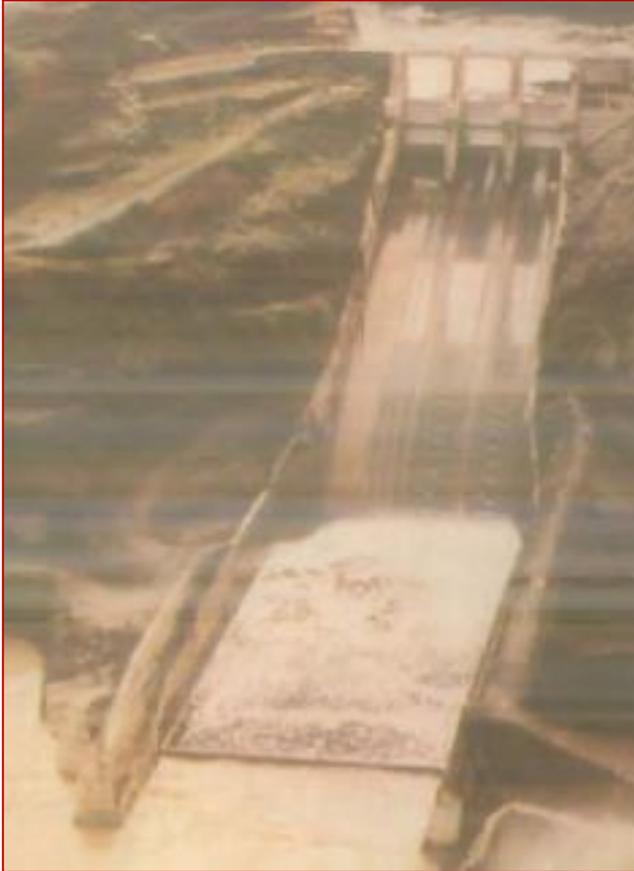
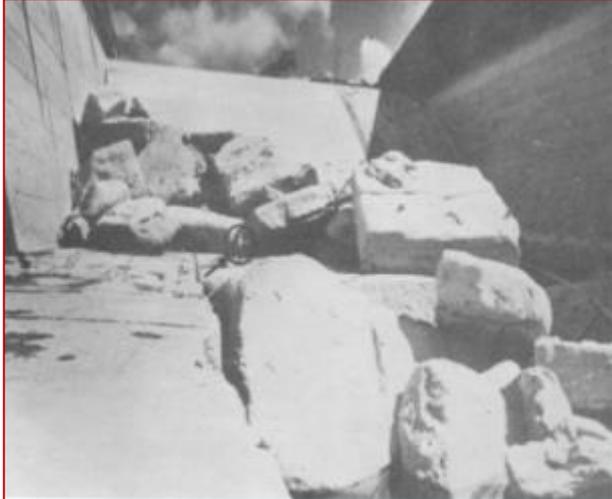
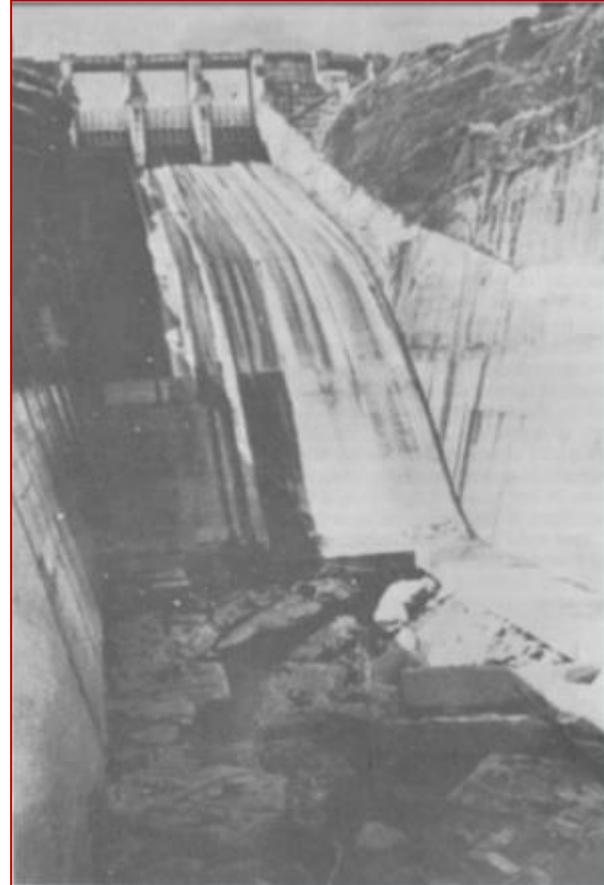
Operación vertedor de servicio en 1970 y desprendimientos de las losas de fondo
