**FACULTAD DE CIENCIAS QUÍMICAS
UNIVERSIDAD AUTÓNOMA DE COAHUILA**

REPORTE GENERAL DE CARACTERIZACIÓN DE COMPONENTES DE VÁLVULAS GLOBO DE 4”

Atención,
M.C. Horacio Villarreal
Fundición de Aleaciones Especiales de México S.A. de C.V.

***SERVICIOS DE CARACTERIZACIÓN POR ENSAYOS NO DESTRUCTIVOS DE
LOTE REPRESENTATIVO DE PIEZAS DE VÁLVULAS TIPO GLOBO***

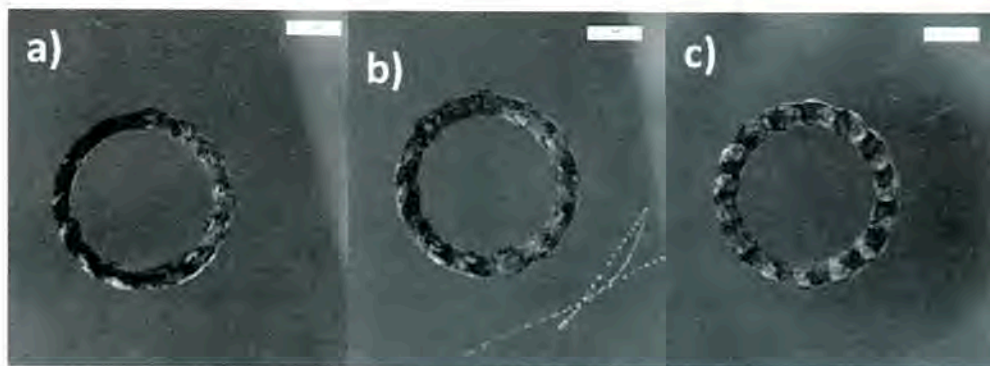
En la figura 2.9, se muestran la evaluación macro estructural de los tres cupones. Se revela la apariencia de la superficie después de la prueba de desgaste, se aprecia que la circunferencia generada no es completamente lisa sino presenta zonas que sugieren acumulación de material o arranque no homogéneo de este, presentando un patrón similar en las tres pruebas.

Figura 2.9 Aspecto de prueba de Desgaste 0,67x, de las pruebas 1, 2 y 3. a, b y c respectivamente

- ❖ En cuanto a la evaluación de macroestructural mediante un estereoscopio óptico, se muestra que el desgaste en la muestra no es 100% homogéneo presentado zonas de embarre en las orillas y al centro desgarré del material.
- ❖ El estudio realizado en el MEB sugiere que las orillas presentan deformación plástica y el resto del material presenta evidencia de micro abrasión en mayor medida, siendo estos los mecanismos de desgaste.
- ❖ Las tres muestras evidencian el mismo mecanismo de desgaste, siendo el valor promedio de ancho de la huella 0.9646 mm y el volumen perdido de 0.47mm³.

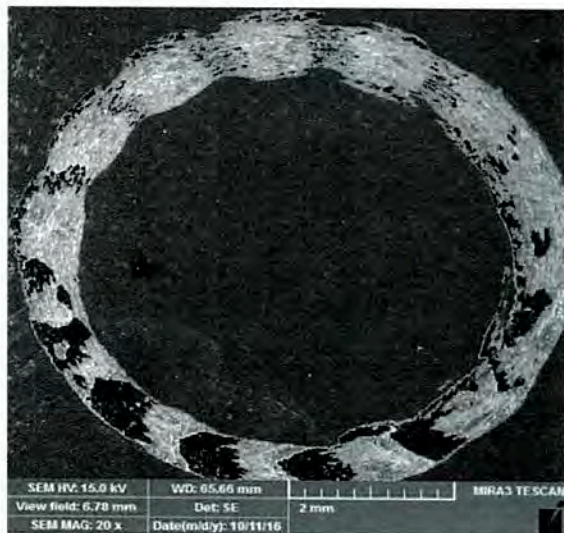
Figura 1. Micrografía Superficie 20X. SE

La evaluación macro estructural, revela la apariencia de la superficie después de la prueba de desgaste, observándose en todas las imágenes arrastre y/o desprendimiento de material. Ver figuras de la No.1 a 7.

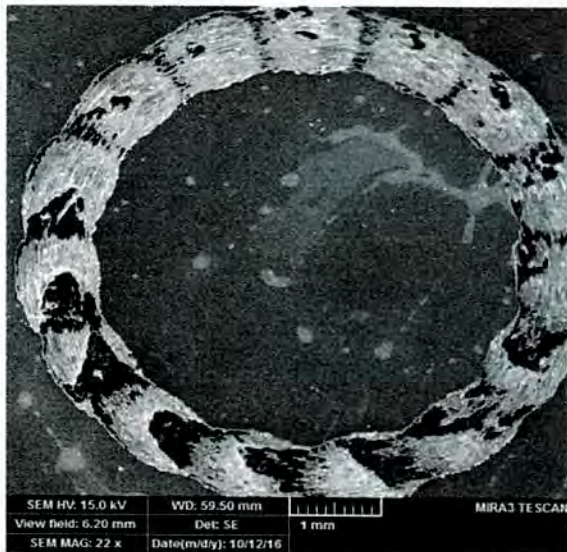
Figura 15. . Micrografía Superficie 22X. SE

La evaluación macro estructural, revela la apariencia de la superficie después de la prueba de desgaste, observándose en todas las imágenes arrastre y/o desprendimiento de material. Ver fotografía No.15 a 21.

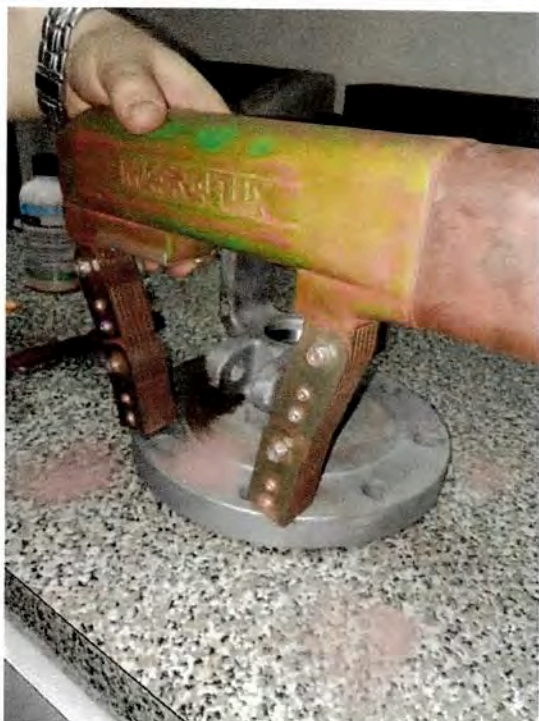
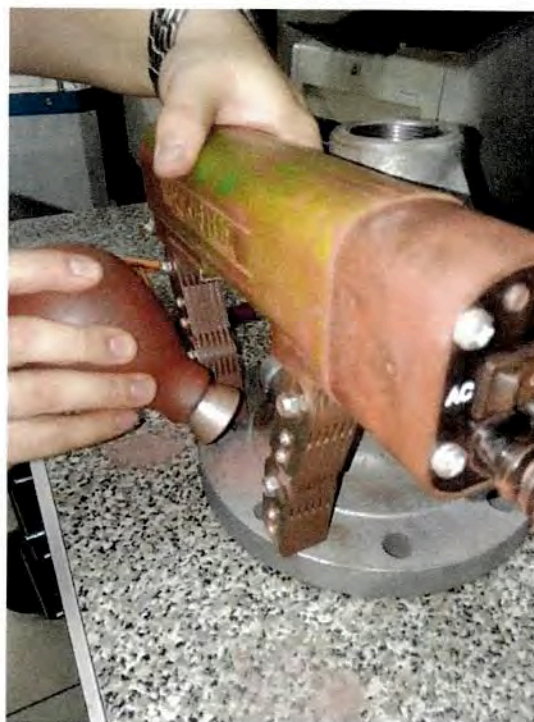
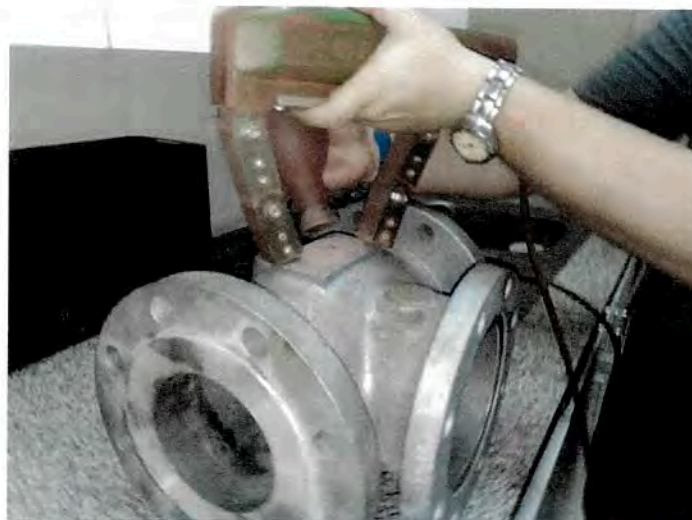
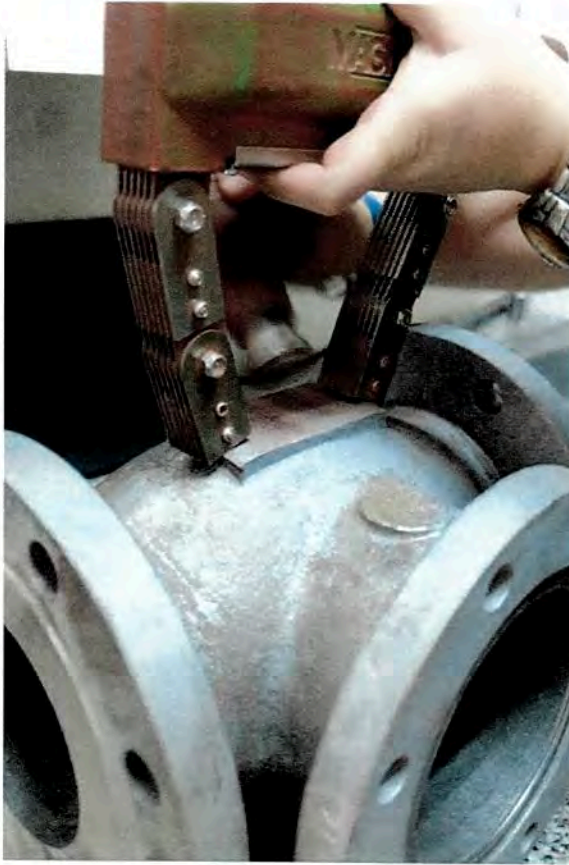
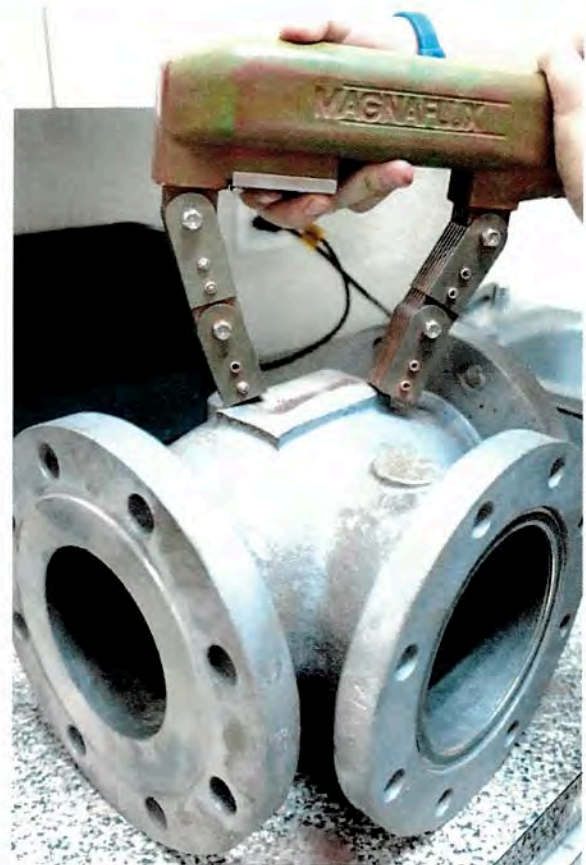
La inspección por partículas magnéticas se llevó a cabo en diversas zonas de interés de las muestras 16ME397, 16ME398 y 16ME399. Los elementos 16ME397 y 16ME398 no presentaron discontinuidades en las zonas analizadas, sin embargo el elemento 16ME399 presentó indicación lineal de 58 mm de longitud. Ver fotografías del proceso.

La indicación se catalogó como no relevante, debido a que puede ser originada por el diseño estructural de la pieza o la forma de la trayectoria del metal en el momento de vaciado de la pieza. La discontinuidad se encuentra dentro de los parámetros del criterio de aceptación, ya que se considera que esta no afecta la calidad o la vida útil de la pieza, se recomienda monitorear esta indicación a través de inspección de piezas la misma geometría.

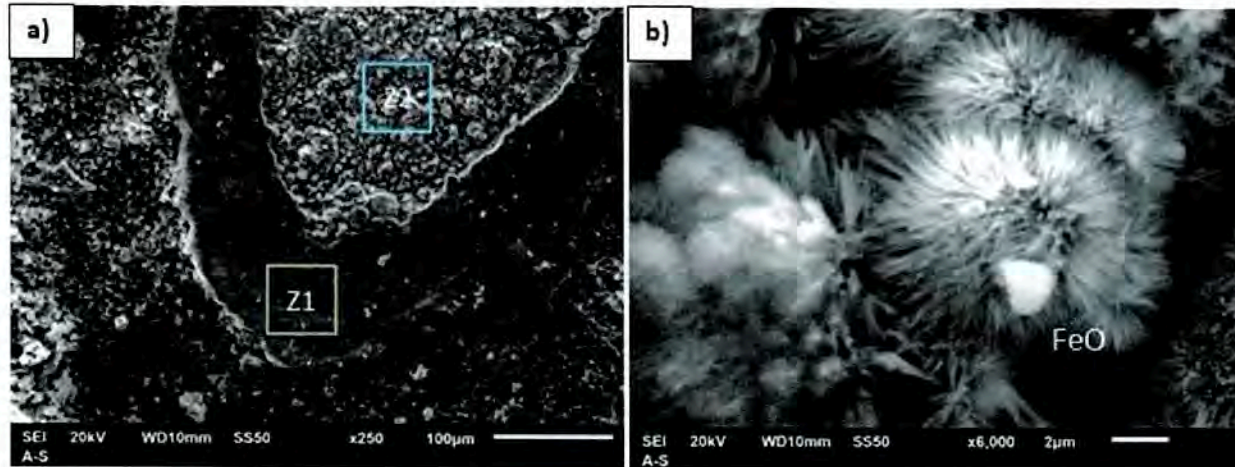
El análisis fue realizado por microscopía electrónica de barrido, donde se examinó diferentes zonas de la superficie oxidada (16ME310). En la figura 2a se puede observar dos zonas (Z1 y Z2), la Z1 corresponde a un área superficial casi sin presencia de óxidos y la Z2 corresponde a una zona con gran cantidad de óxidos.

La figura 2b fue tomada a altos aumentos para observar la morfología de la zona 2 (Z2), se observó esferas, que suelen ser las formas típicas correspondientes a una zona rica en óxidos de hierro.

Figura 2. Imágenes superficiales de muestra 16ME310 a) presencia de dos zonas afectadas por oxidación, b) morfología típica del óxido de hierro.

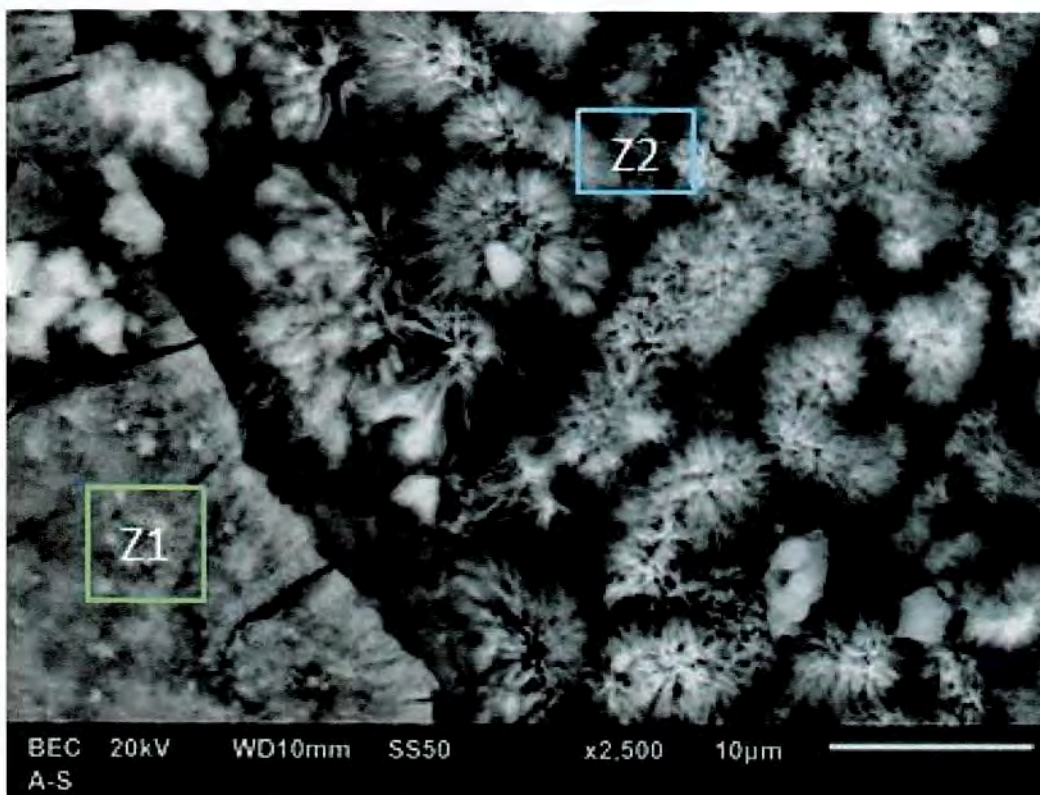
El análisis de concentración de elementos se realizó a la superficie oxidada (16ME310), tomando de referencia las dos zonas que se presentan en la figura 3.

En la tabla 2 se presentan los diferentes elementos concentrados en la zona 1 y 2. Se puede observar como la concentración de oxígeno y hierro es mayor para la zona 2, de lo cual se puede asociar a la presencia de óxidos de hierro, además se puede observar un empobrecimiento de níquel, con concentraciones que van de 6.69% de la Z1 hasta 0.43% para Z2. Es probable que la drástica disminución en la concentración de Ni, esté relacionado con la segregación debido al oxidación presente en esa zona.

Figura 3. Zonas tomadas para el análisis de concentración.

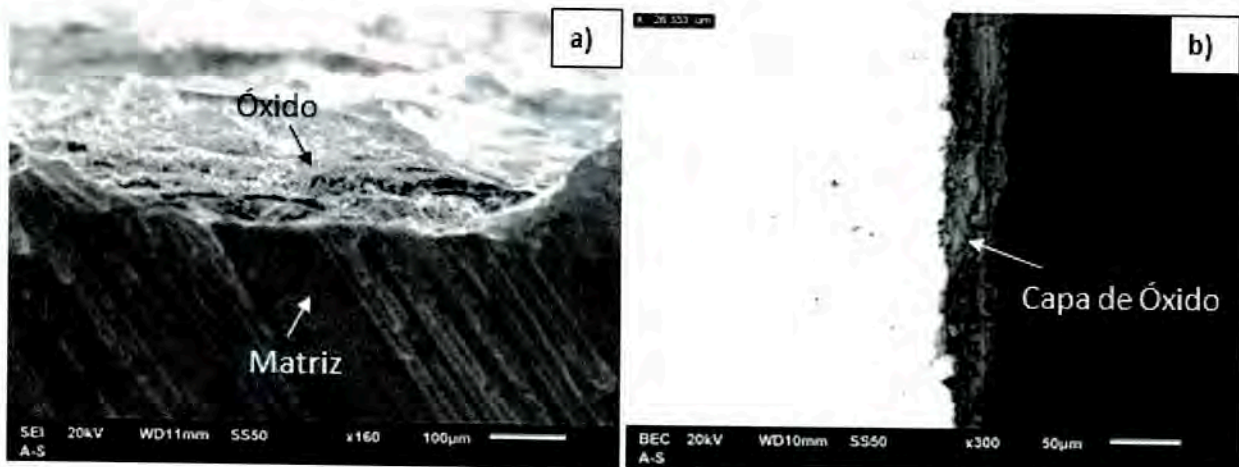
Debido a que la capa de óxido que se formó en la superficie de la muestra no presentaba una estrecha adherencia con la matriz, siendo a la vez frágil y quebradiza, provocando un desprendimiento de la capa de óxido, dificultando la toma de la imagen, es por ello que se observan relieves en la matriz, pero si se puede observar una capa de óxido sobre la misma.

Se tomaron cuatro campos, midiendo el espesor de capa de óxido, dando como resultado un espesor de 26μ , se puede decir que este valor es significativo después de las 120 h de exposición en la cámara salina.

Figura 4. Imágenes de perfil de la muestra 16ME311.
