“EVALUACIÓN DE INMUEBLES”

Tema 1 Aspectos generales de sismicidad en México
**Tema 2 Peligro sísmico, sismos de mayor relevancia
y su impacto en la normatividad**

M.I Victor Simón Vargas Ortega

CIUDAD DE MÉXICO, AGOSTO DE 2020

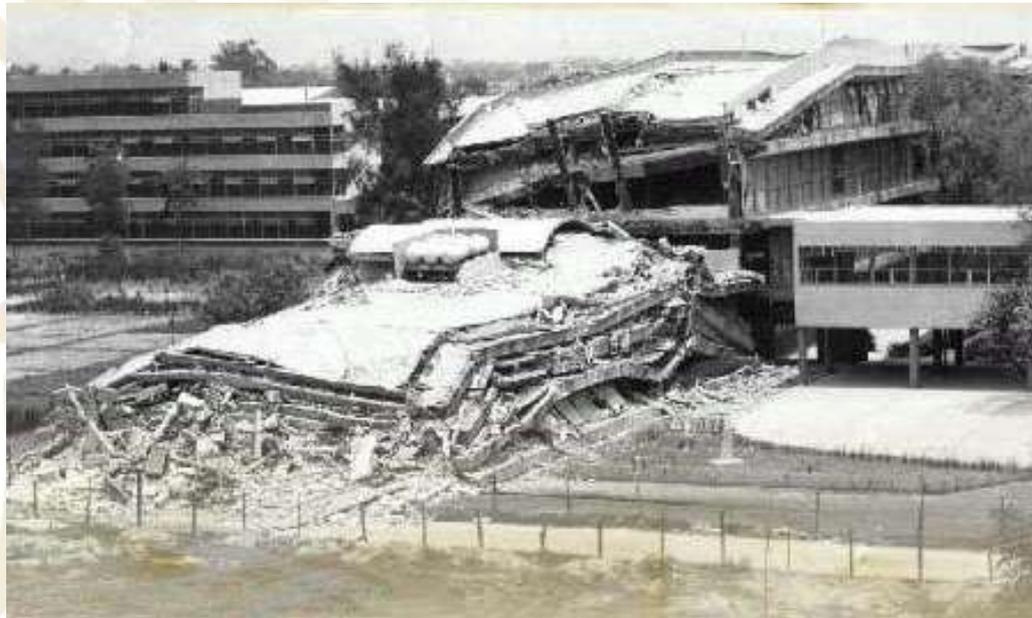
Edificio principal de la Escuela Superior de Ingeniería y Arquitectura

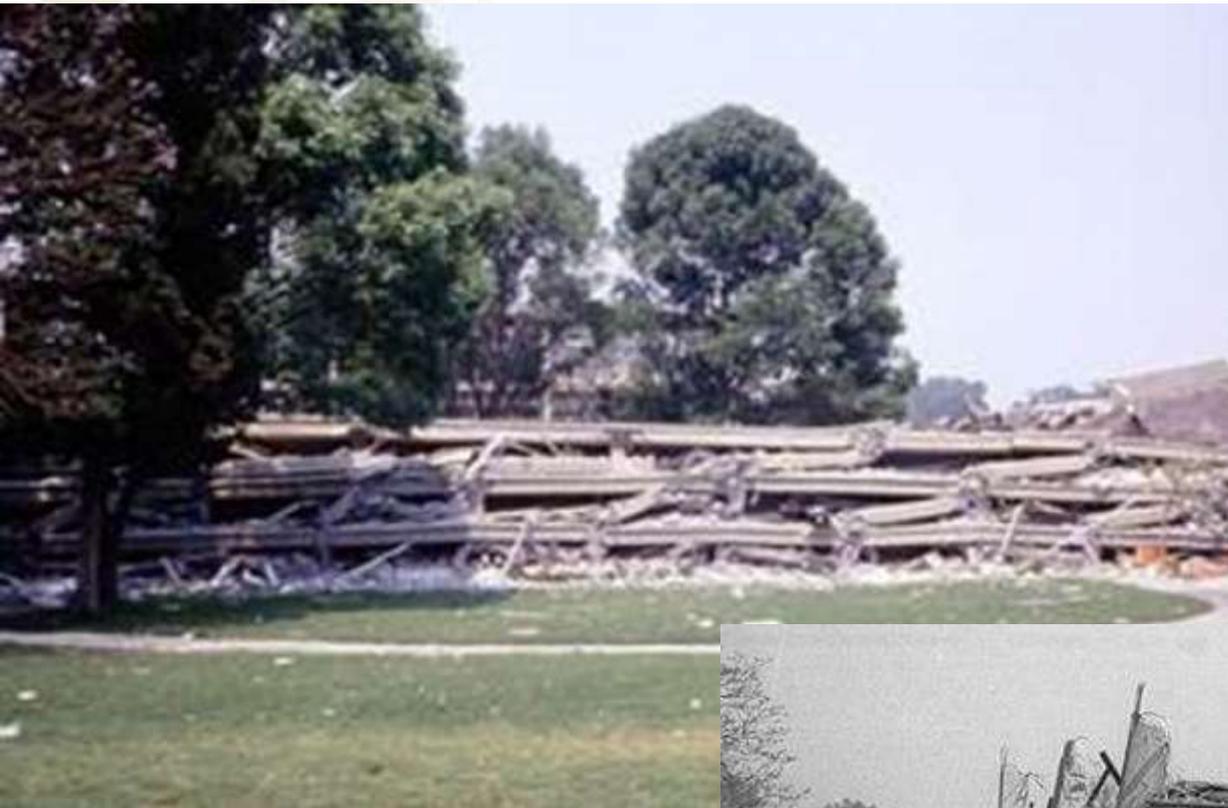
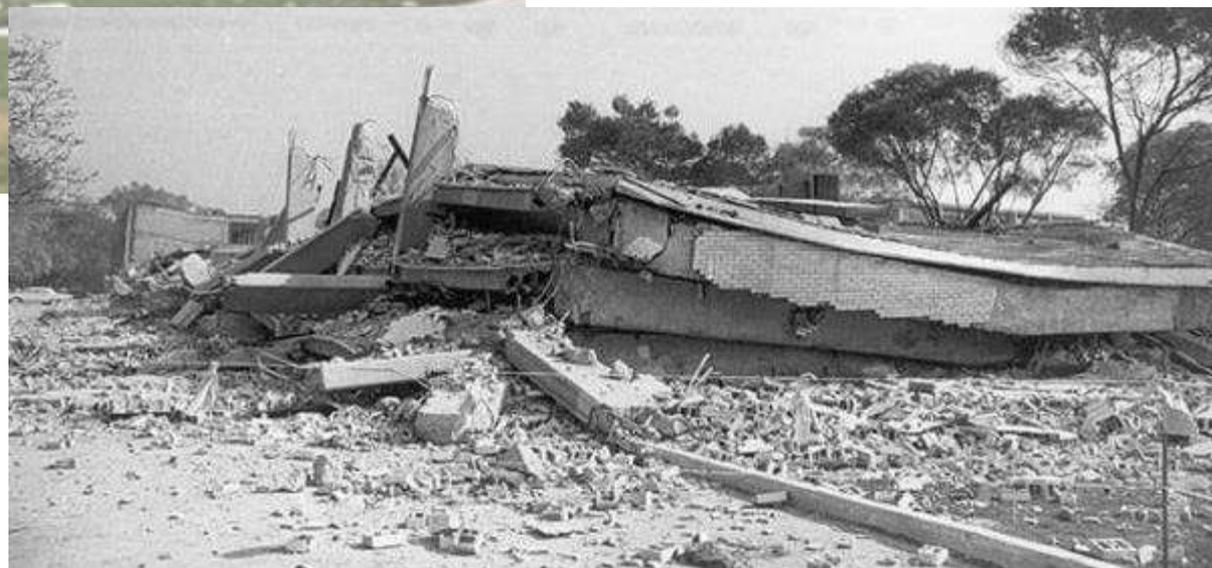
Edificios de la Universidad Iberoamericana

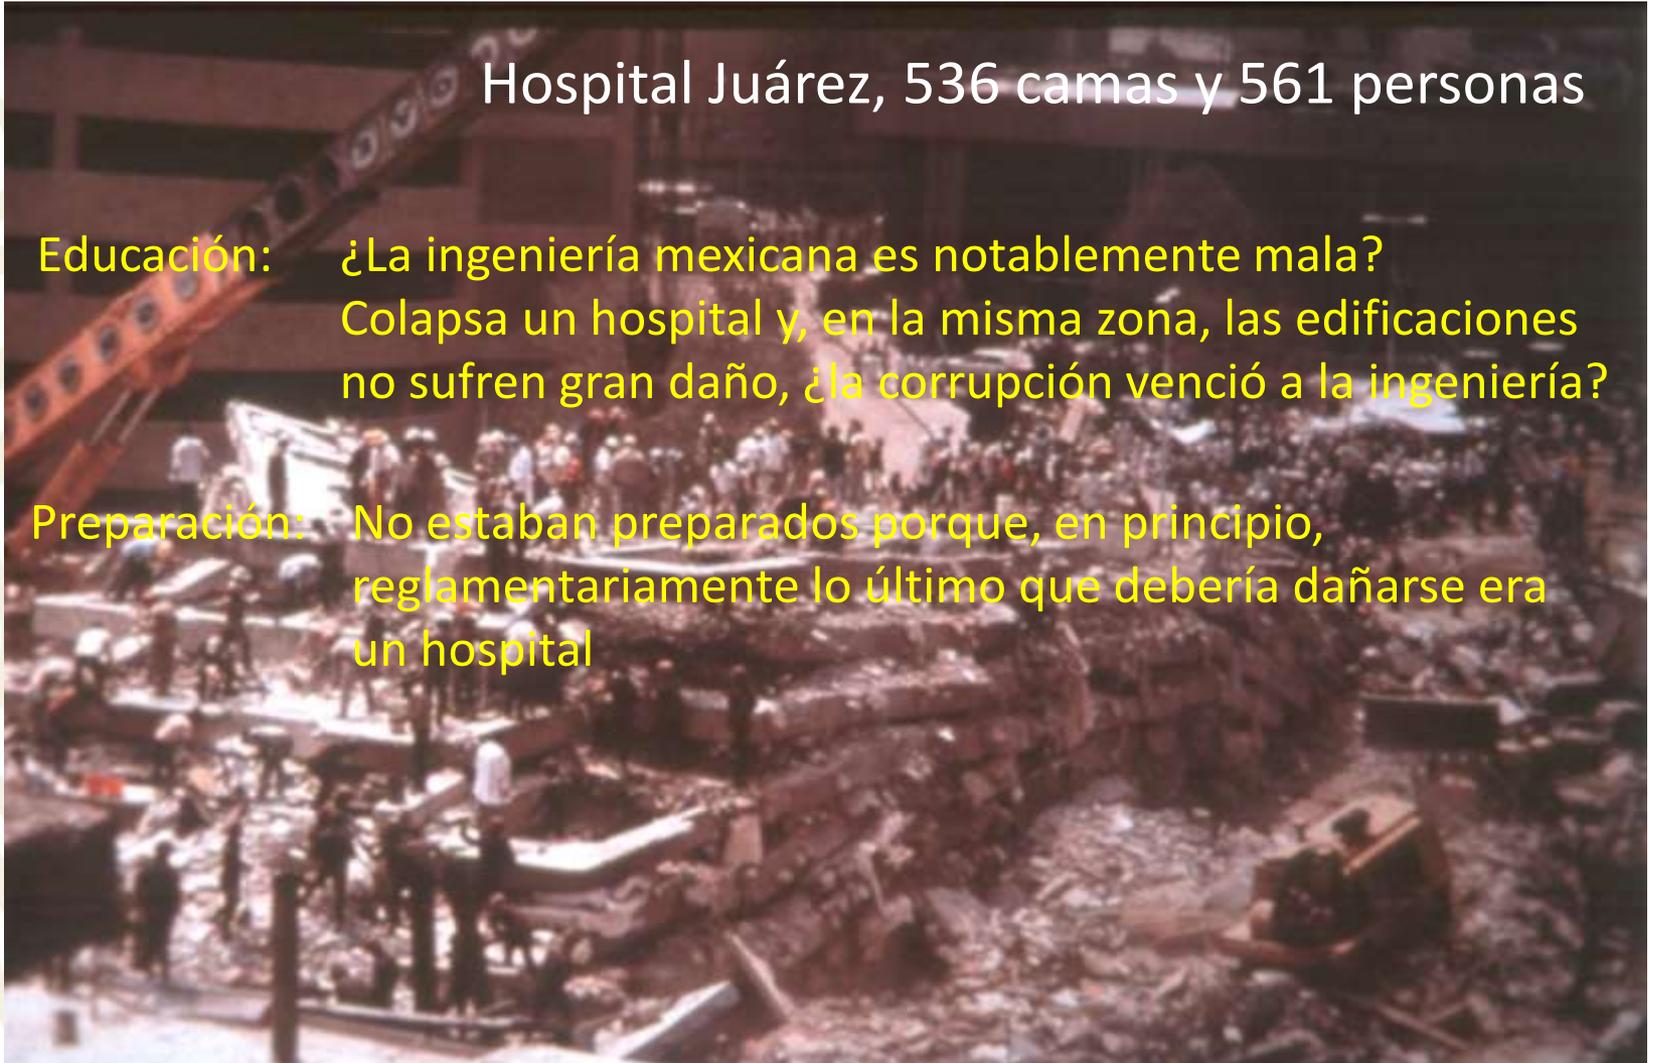
Hospital Juárez, 536 camas y 561 personas

Educación: ¿La ingeniería mexicana es notablemente mala?
Colapsa un hospital y, en la misma zona, las edificaciones
no sufren gran daño, ¿la corrupción venció a la ingeniería?

Preparación: No estaban preparados porque, en principio,
reglamentariamente lo último que debería dañarse era
un hospital

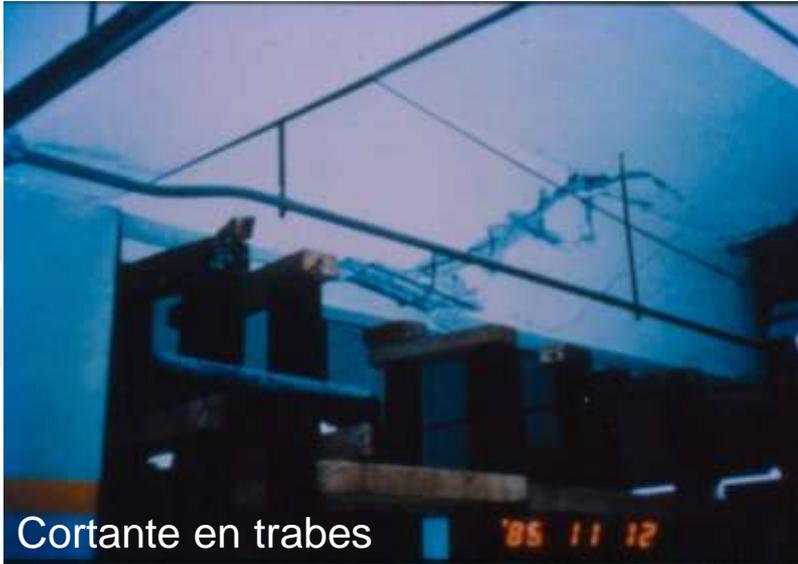
Cortante en trabes

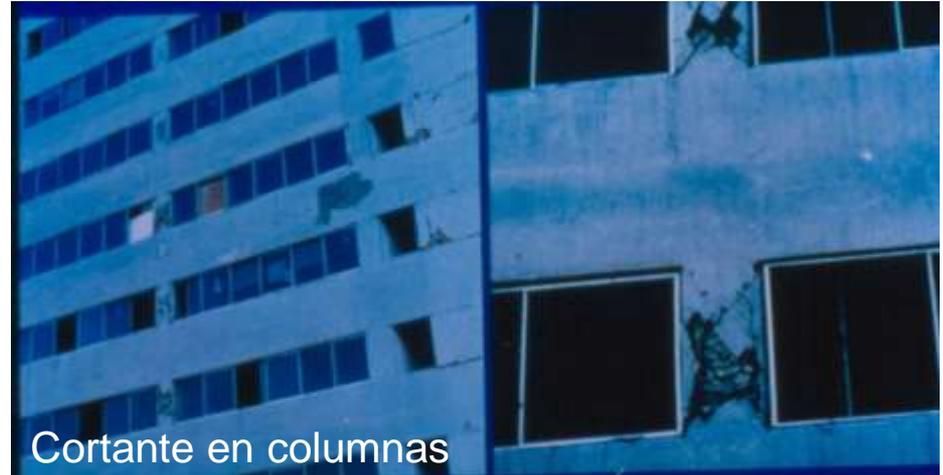
Cortante en columnas

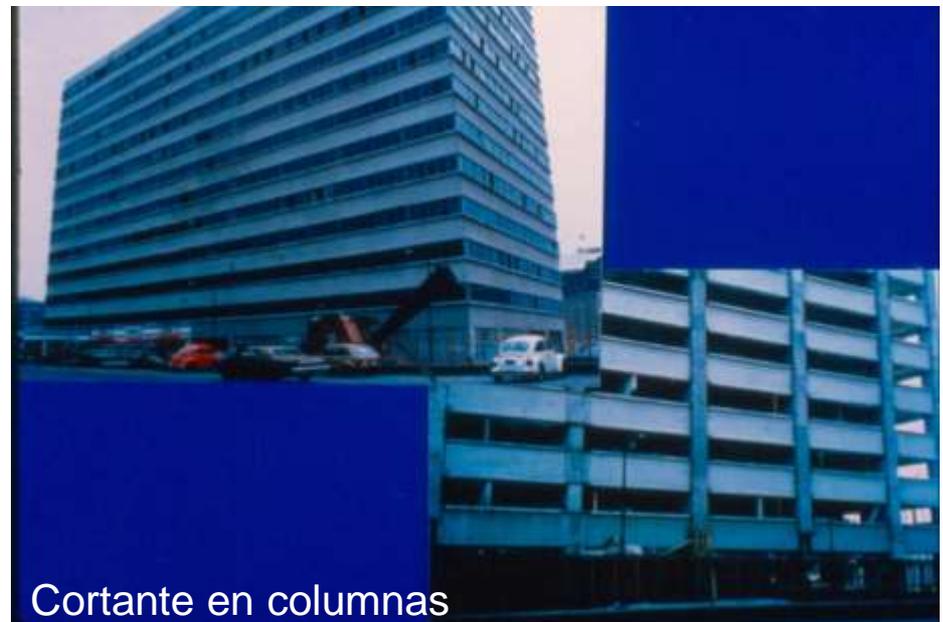
Cortante en columnas

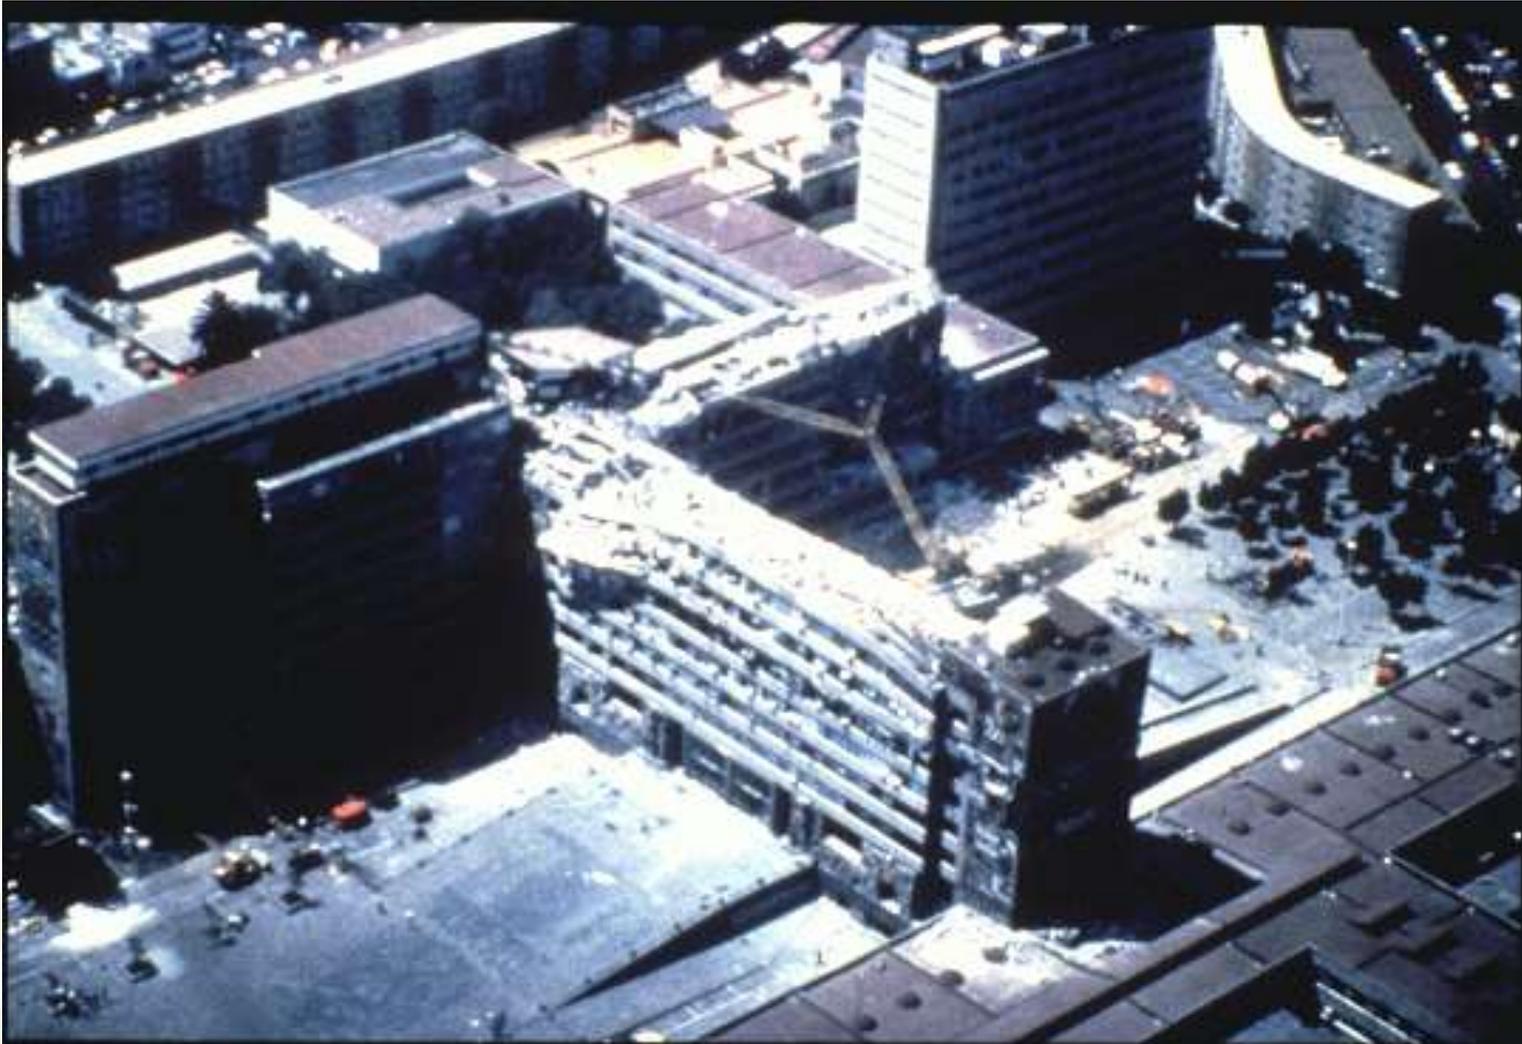
Daño en edificios públicos durante el sismo de Caleta de Campo en México, 1985

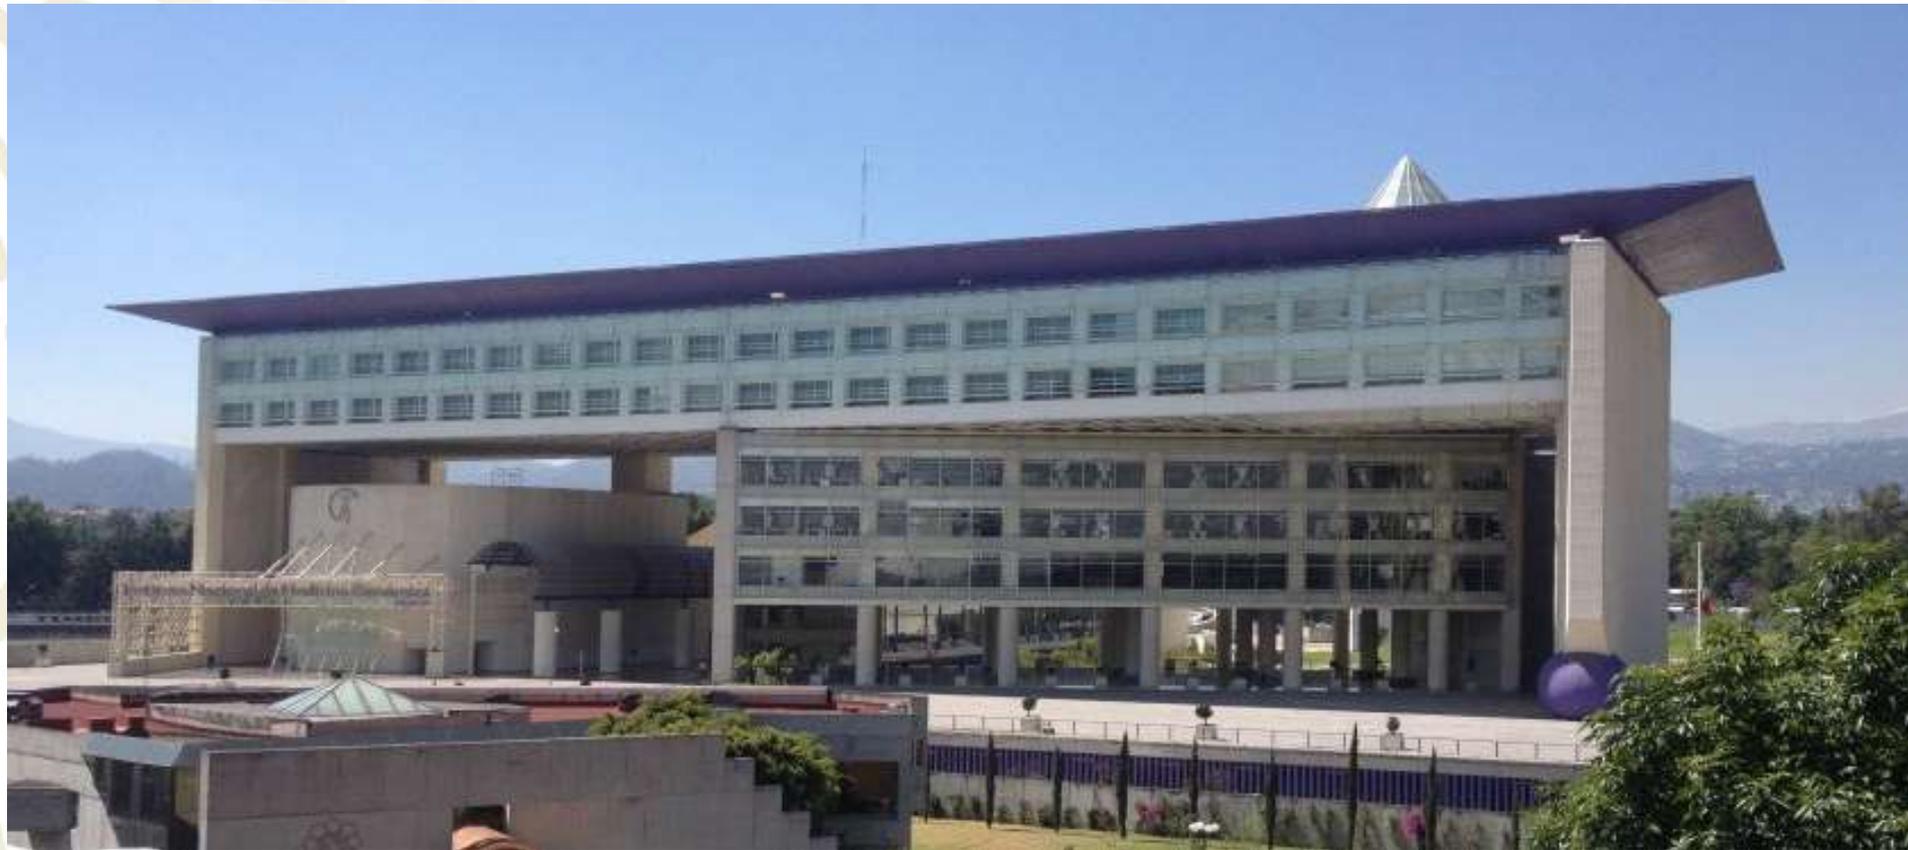
Instituto Nacional de Medicina Genómica (INMG)

Edificación Grupo A. Sin daño aparente

No se reportaron daños

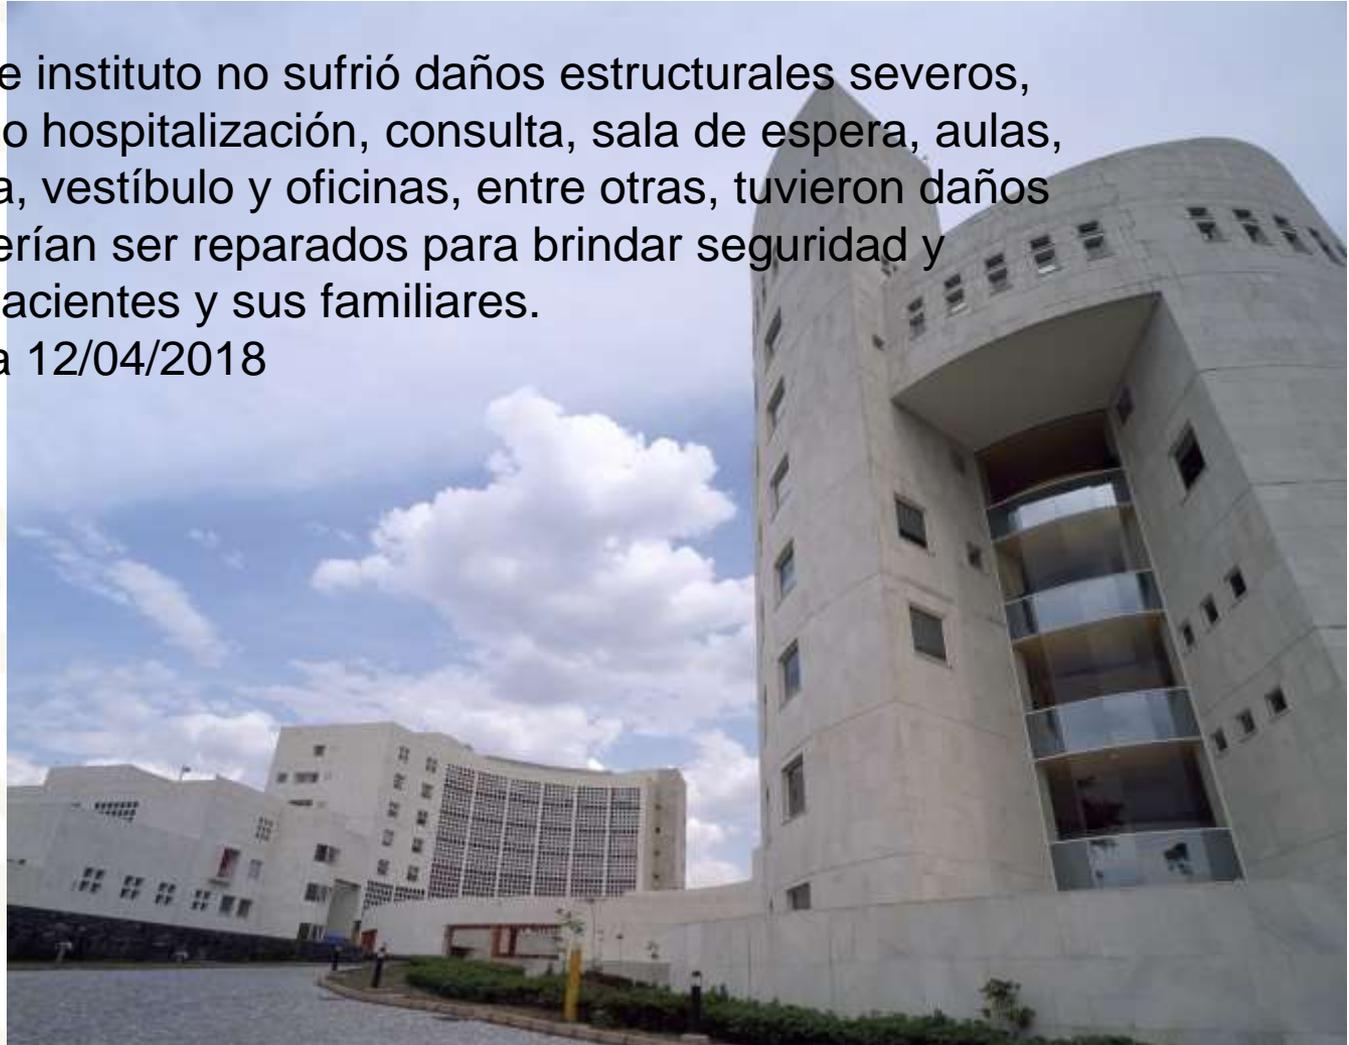
Instituto Nacional de Rehabilitación (INR). Fuente fotografía: Arquinteg

Edificación Grupo A. Con daño no estructural ligero.

A pesar de que este instituto no sufrió daños estructurales severos, algunas áreas como hospitalización, consulta, sala de espera, aulas, sanitarios, cafetería, vestíbulo y oficinas, entre otras, tuvieron daños estéticos que requerían ser reparados para brindar seguridad y satisfacción a los pacientes y sus familiares.

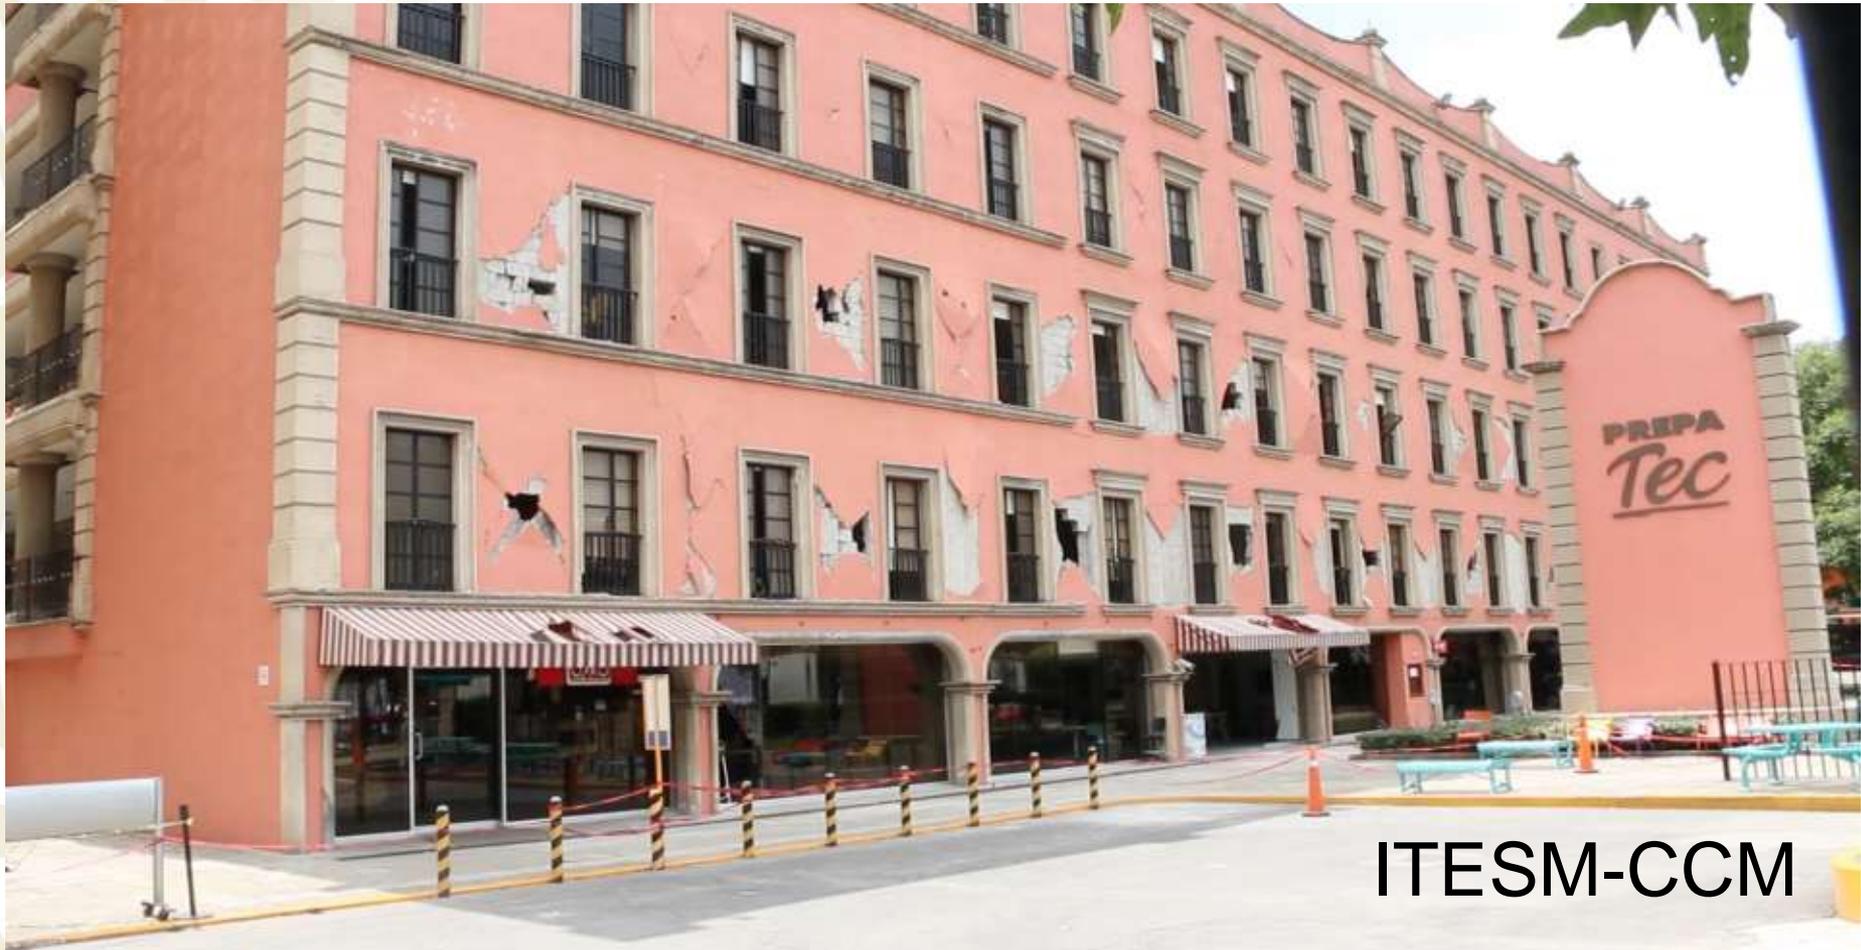
Edificación Grupo A. Con daño no estructural severo y daño estructural en puentes peatonales de conexión.

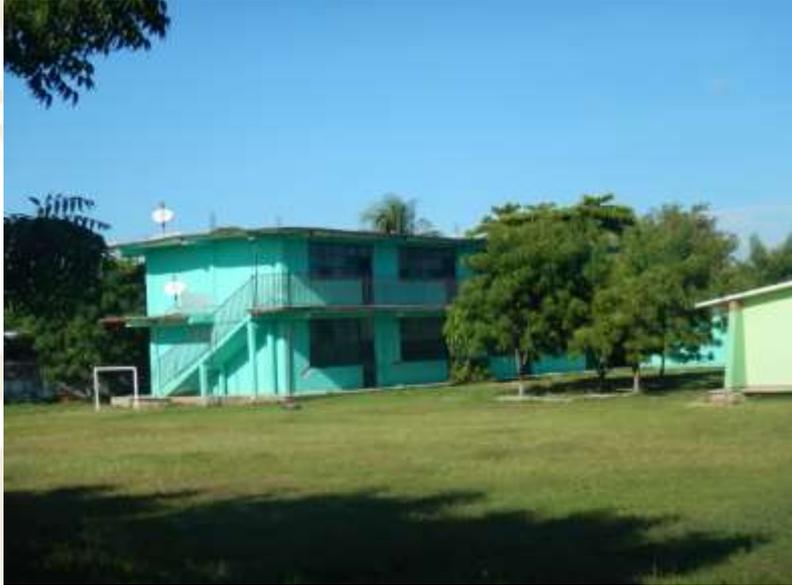
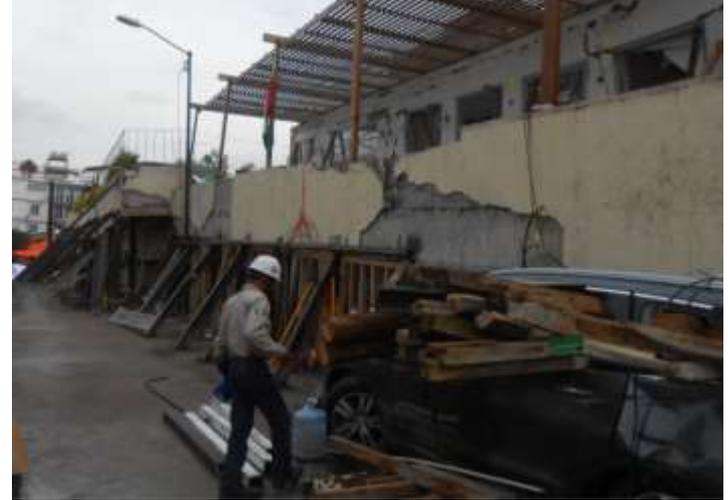
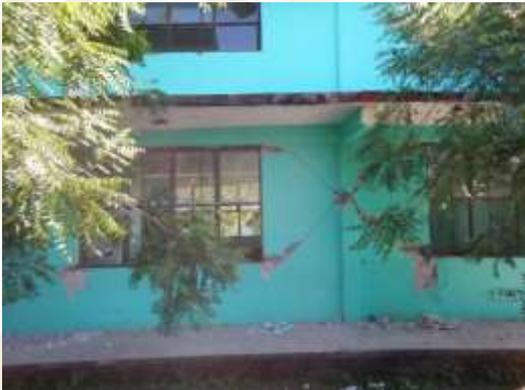
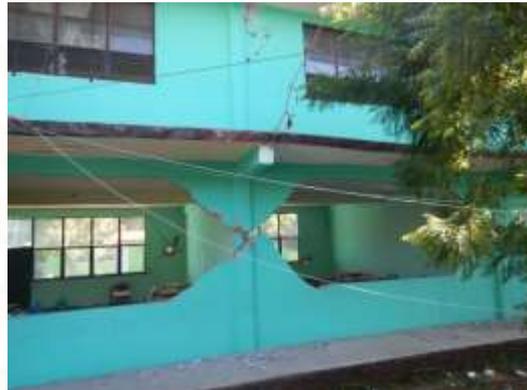
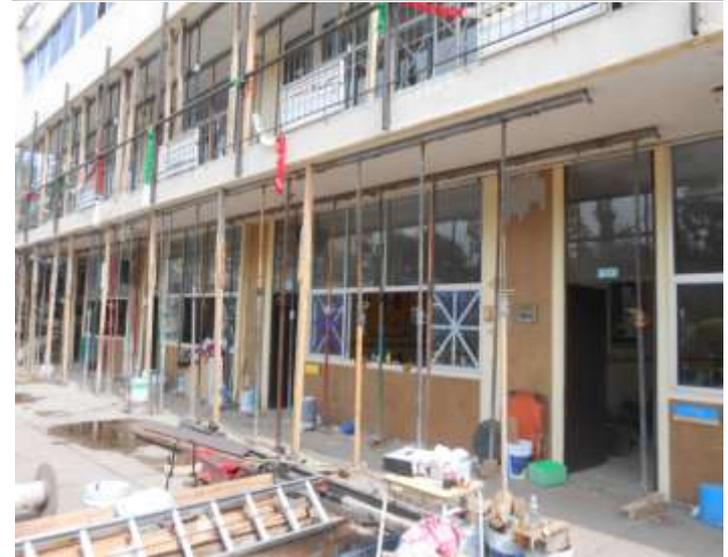
Edificaciones escolares en el estado de Oaxaca, sismo del 7 de septiembre

Escuela Enrique Rebsamen, sismo del 19 de septiembre

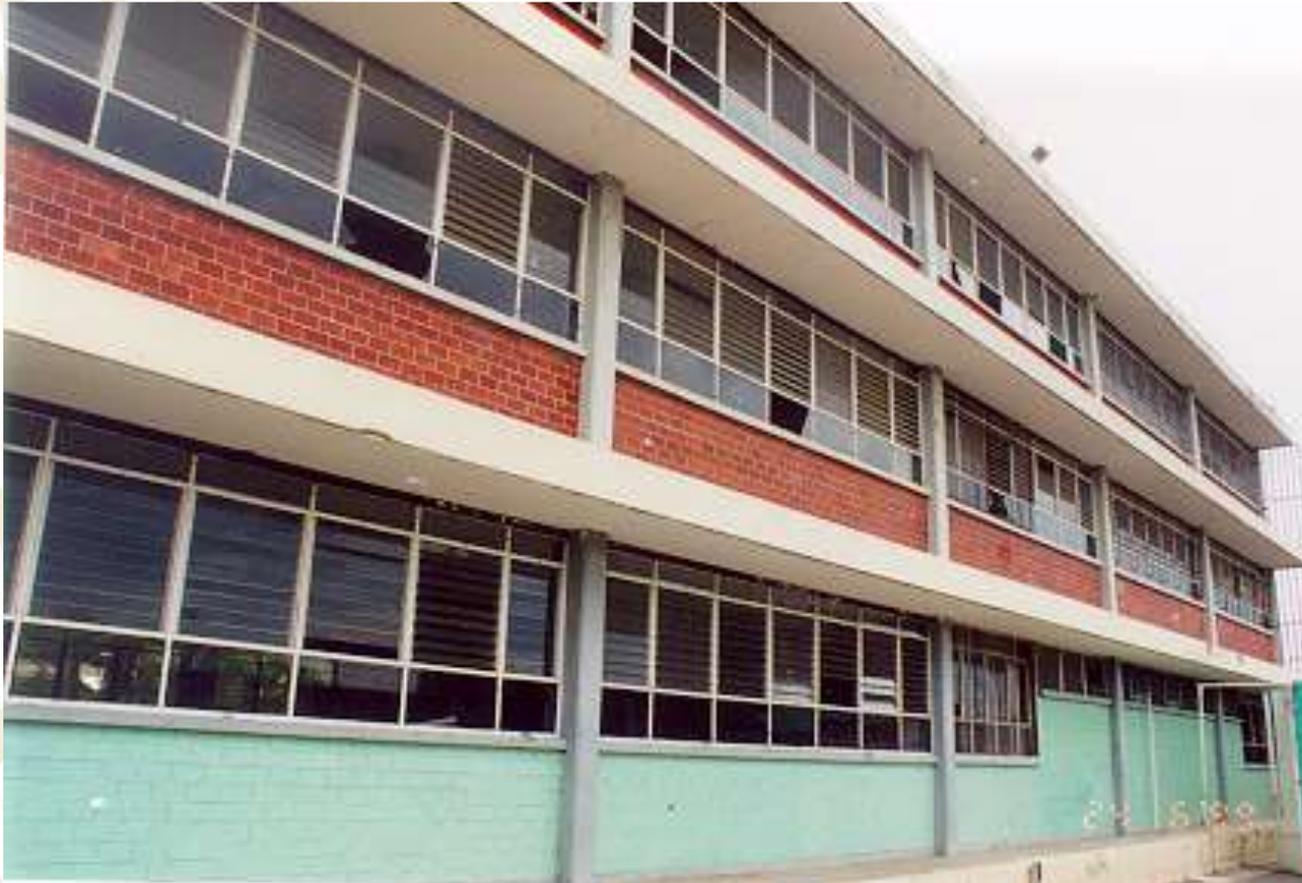
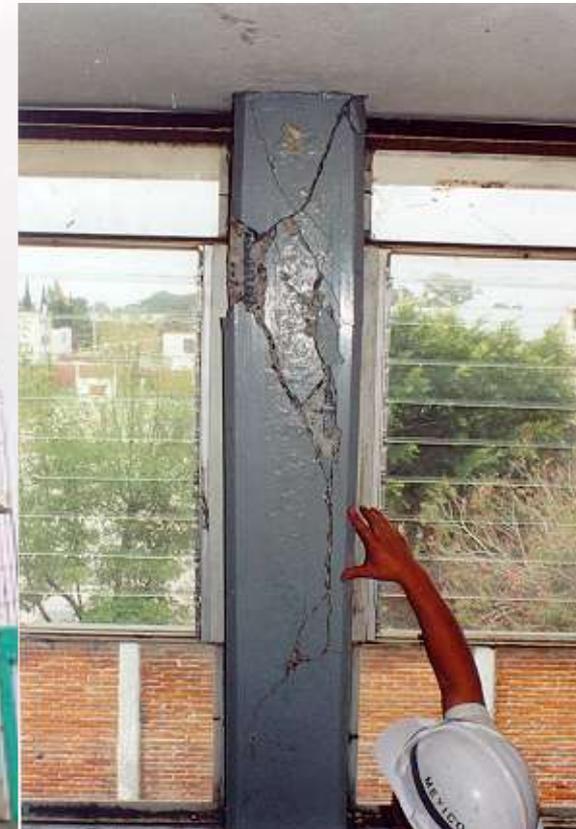
Probable problema de supervisión y adecuación a la normatividad vigente para una estructura del Grupo A

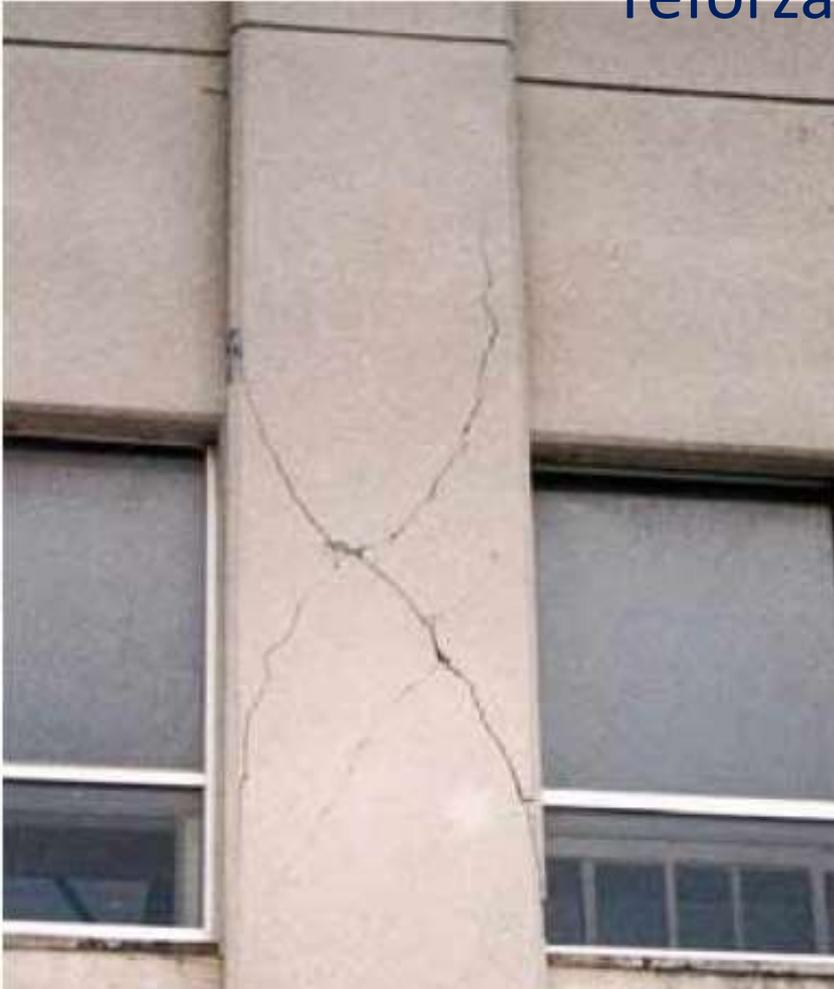
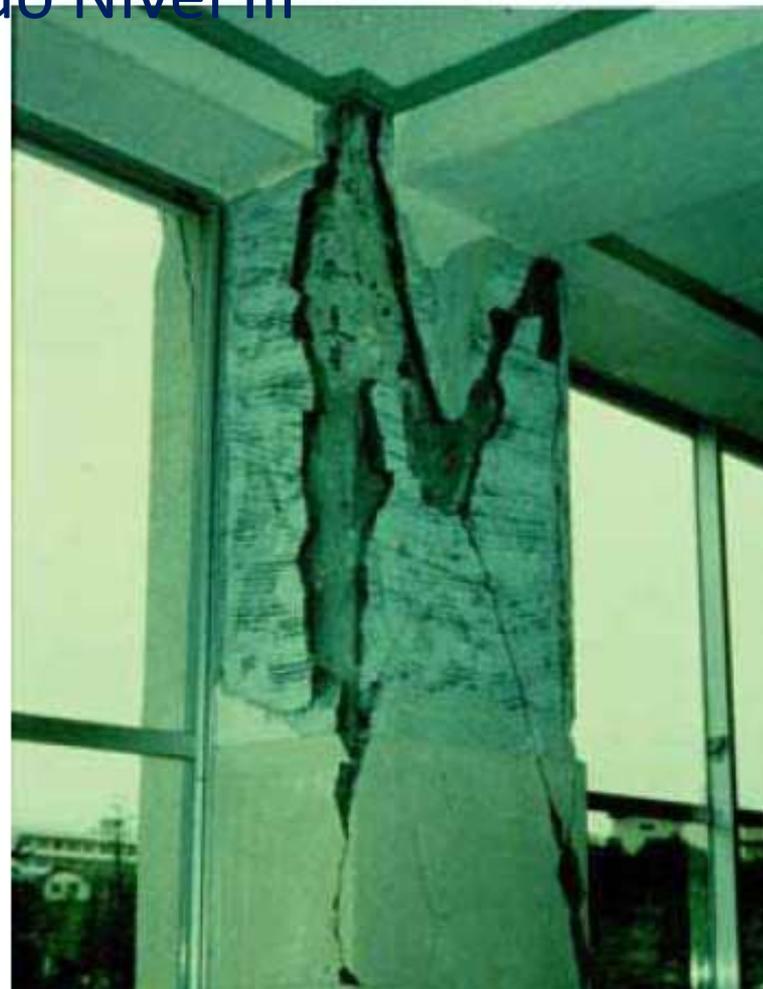
Clasificación de daño para elementos de concreto reforzado Nivel III

Se observa agrietamiento severo con anchos de 1.0 a 2.0 mm. Se observa algún desprendimiento del concreto y leve exposición de barras

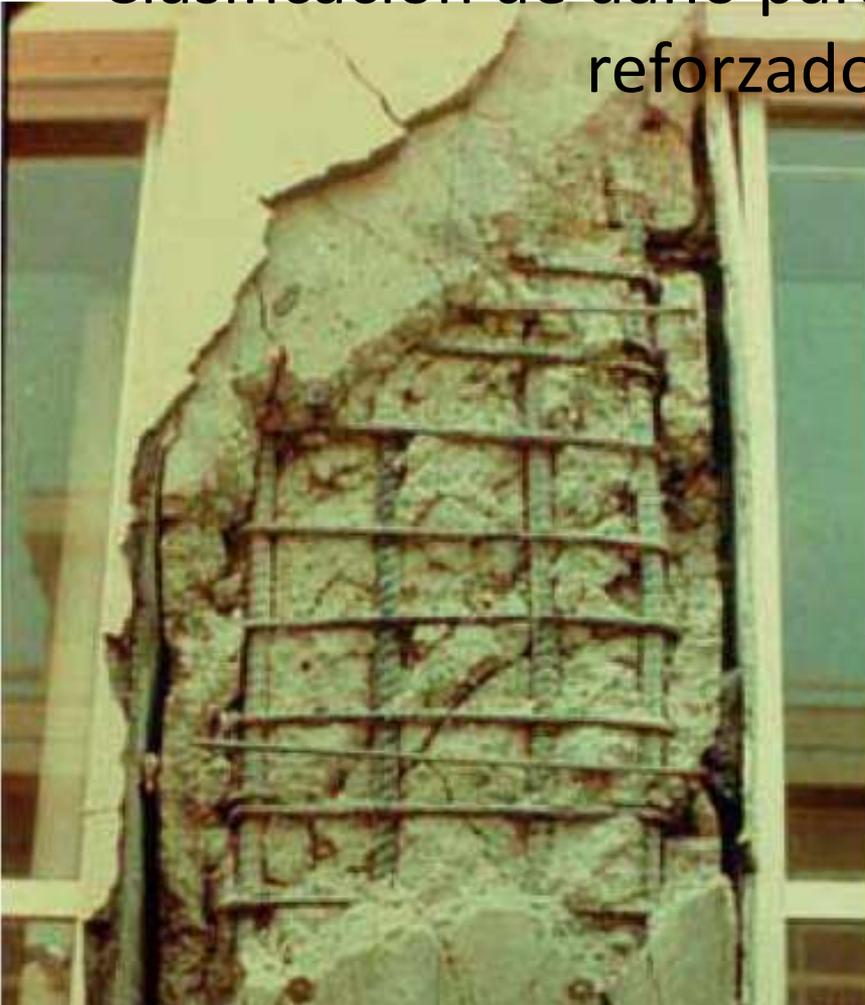
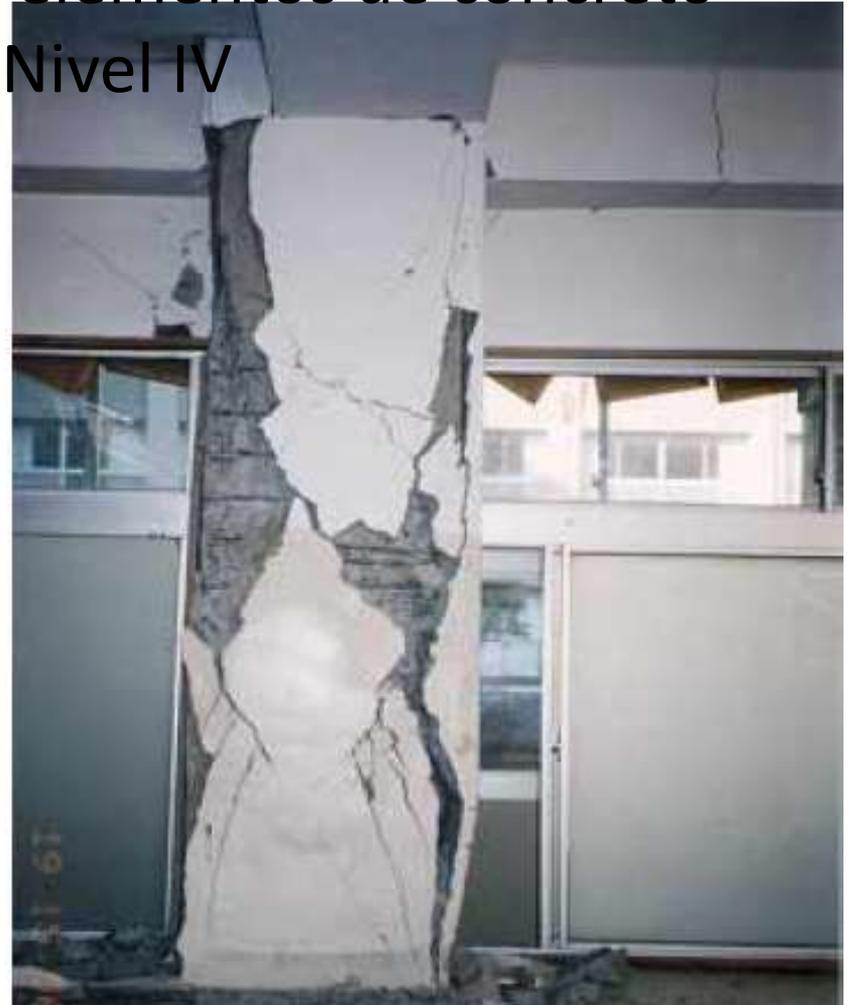
Clasificación de daño para elementos de concreto reforzado Nivel IV

Se observan mucho agrietamiento severo. El ancho de grieta es mayor de 2.0 mm. Las barras de refuerzo se encuentran expuestas producto del desprendimiento del concreto de recubrimiento

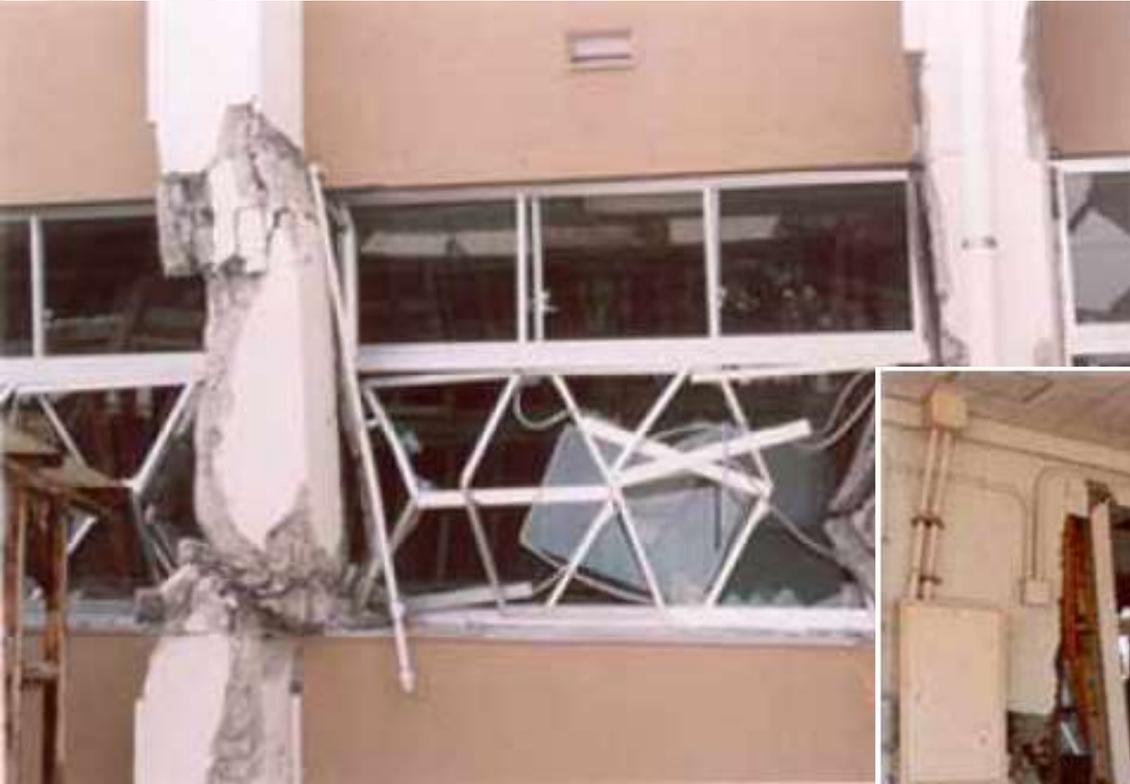
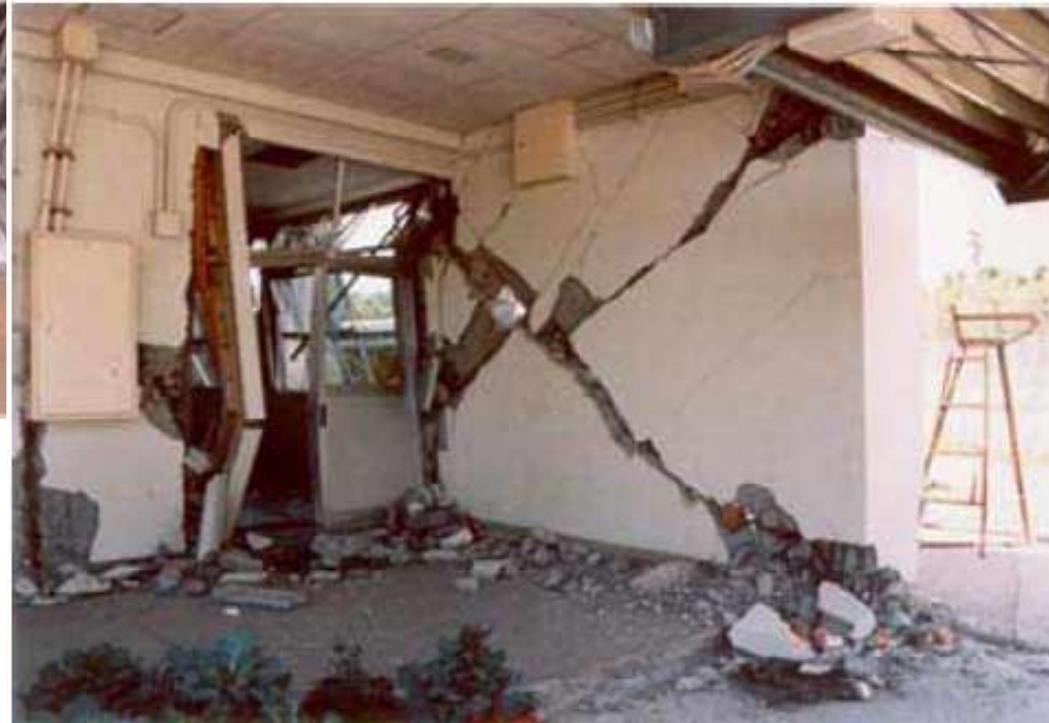
Clasificación de daño para elementos de concreto reforzado Nivel V

Pandeo del refuerzo, aplastamiento del concreto y deformación vertical en columnas y/o muros estructurales. Exposición del acero de refuerzo por demanda de flexión y/o fractura de algunas de las barras

Daño local nivel V

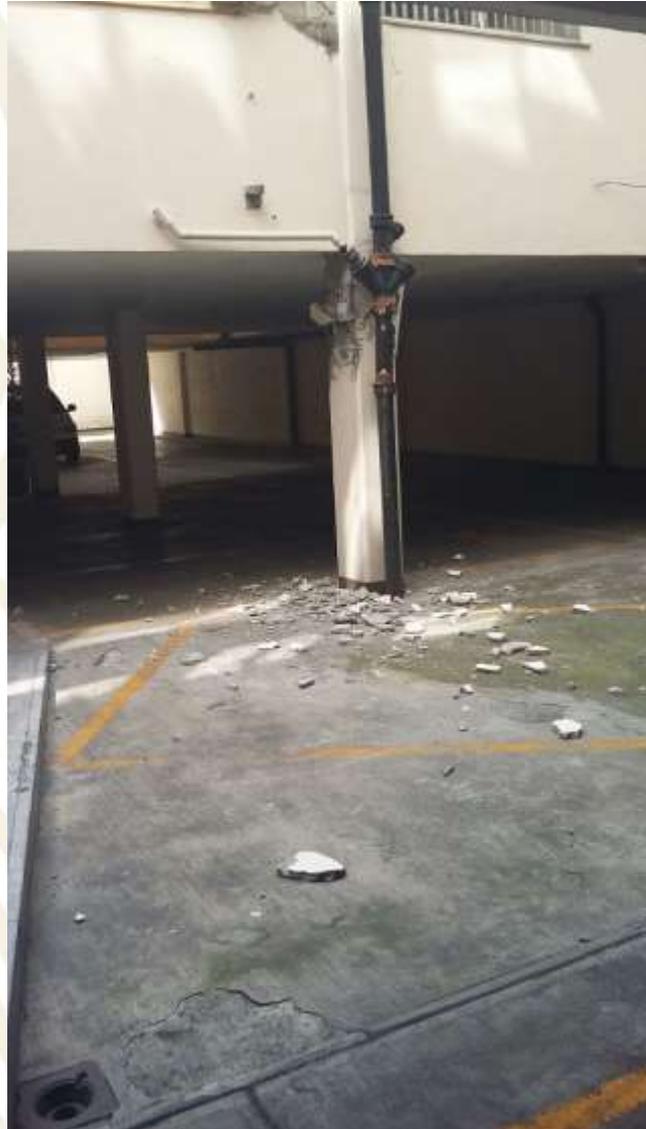
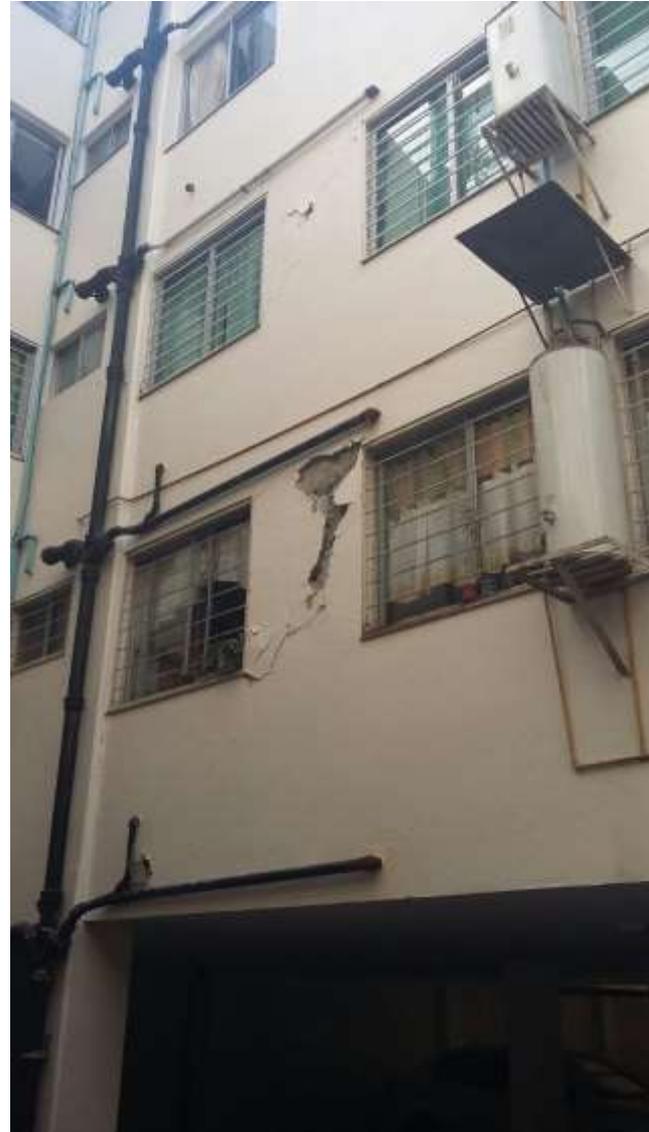
Daño global nivel III, en proceso de refuerzo
