**REPORTE TÉCNICO DE LAS FILTRACIONES EN LAS CELDAS
DE CIMENTACIÓN DEL EDIFICIO DEL "INSTITUTO PARA LA
PROTECCIÓN AL AHORRO BANCARIO "IPAB" UBICADO EN
LA CALLE DE VARSOVIA No. 19 COL. JUÁREZ DELEGACIÓN
CUAUHTÉMOC, EN MÉXICO D.F.**

SEPTIEMBRE - 2008

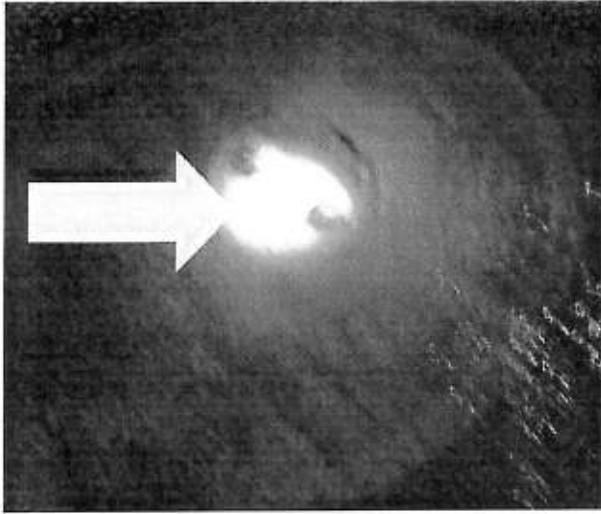
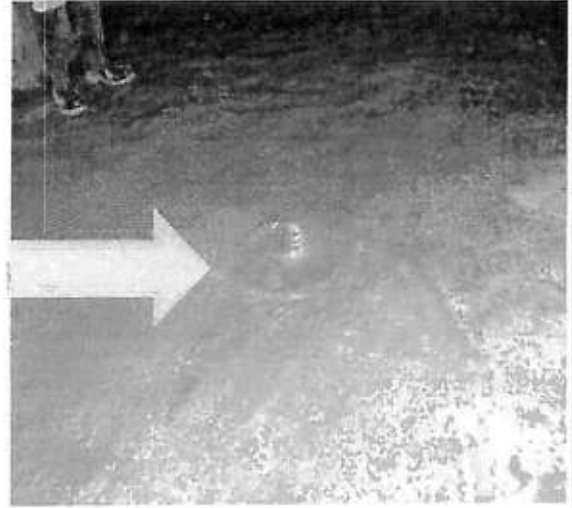
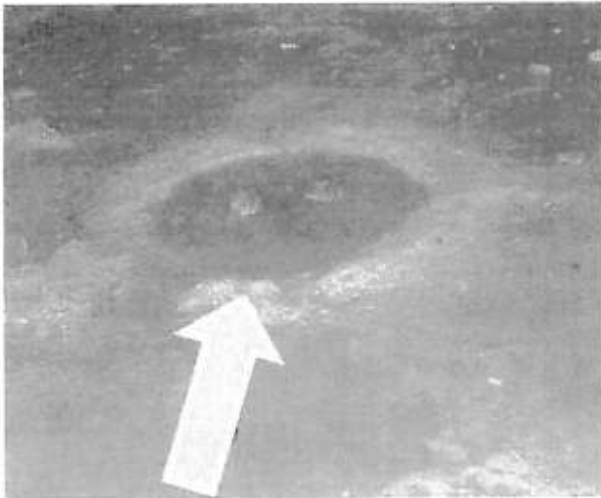
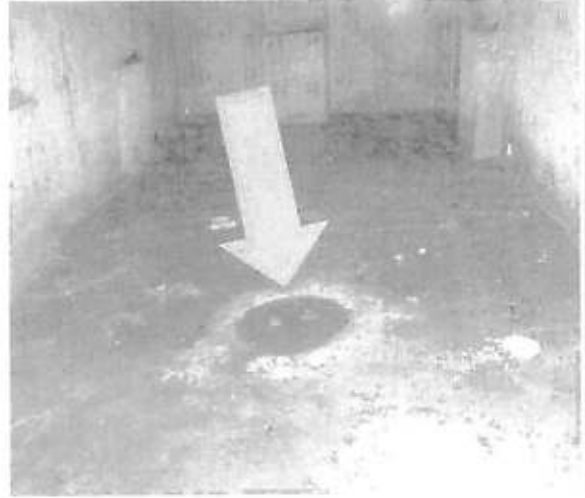
a.- Se encontraron pozos de bombeo en la celdas Nos. 1,3,6 y 19 los cuales generan aportación de agua.

En este caso es necesario resaltar que pozo de bombeo de manera genérica se le llama a la celda del sótano que en su parte del piso contiene una pequeña caja de aproximadamente 60cms por lado y de profundidad la cual está en el fondo con el propósito de acumular el agua filtrada, la cual no es posible determinar con exactitud, dado que al momento de desazolver las celdas, se encontraban aproximadamente a un 50% de su capacidad y se desconoce la periodicidad con la que el IPAB y/o su personal de mantenimiento hayan venido vaciando el agua de dichas celdas, a mas de que también debiera de considerarse que en época de estiaje y de lluvia la filtración varía considerablemente.

a.-En estas imágenes en la parte superior de esta página claramente se aprecian los pozos que se utilizaron para el bombeo en la construcción del edificio, nótese la salida de agua indicada en las flechas.

- 1.- Se deberán sellar los pozos de bombeo mediante inyección de bentonita y BentogROUT expansivo confinándolo con mortero epóxico.

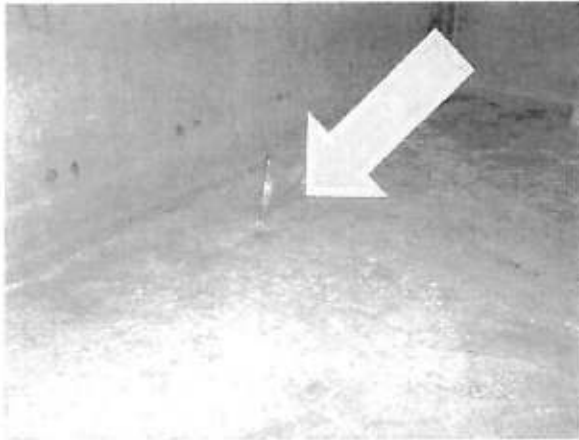
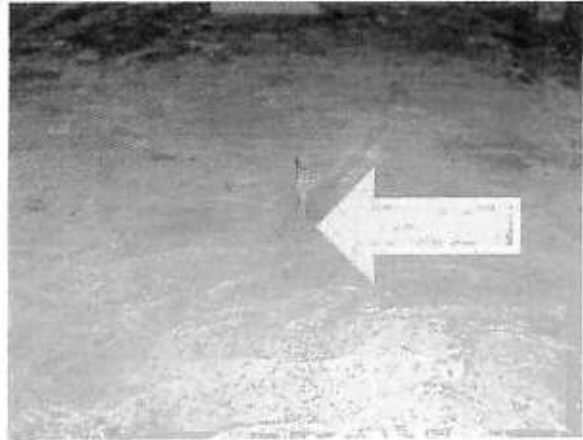
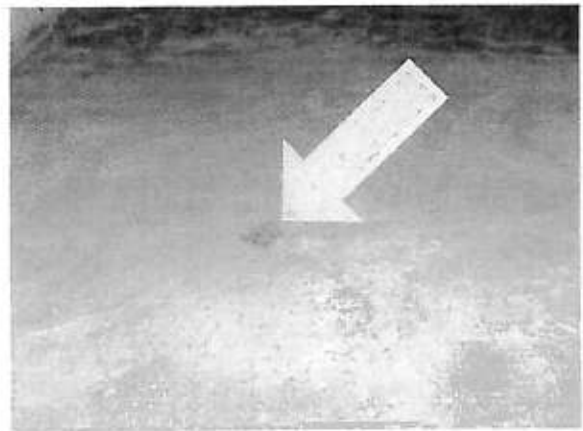
b.- Se encontraron varillas enterradas sobre la losa de cimentación las cuales sirven de conducto para la aportación del agua.

Al respecto cabe aclarar que la cimbra y el colado en el momento de llevarse a cabo tan sólo en la zona que se representa en la fotografía fue hecha de manera incorrecta al permitir dejar al exterior la varilla que se observa provocando con esto oxidación y corrosión que bien con el tiempo avanza hacia el interior del elemento estructural, sin que esto provoque riesgo a la estabilidad del inmueble, sin embargo se recomienda cubrir adecuadamente el elemento de referencia como se indica en los procedimientos técnicos. Asimismo es prácticamente imposible determinar la cantidad de filtraciones de agua.

b.- En estas imágenes se pueden observar las aportaciones en las varillas ahogadas en la losa de cimentación las cuales se manifiestan en todas las celdas del edificio.

- 2.- Es necesario recortar las varillas ahogadas en la losa de cimentación, con la finalidad de aplicar un tratamiento con banda water stop rx-101 en el perímetro de la varilla confinándolo con un mortero epóxico.

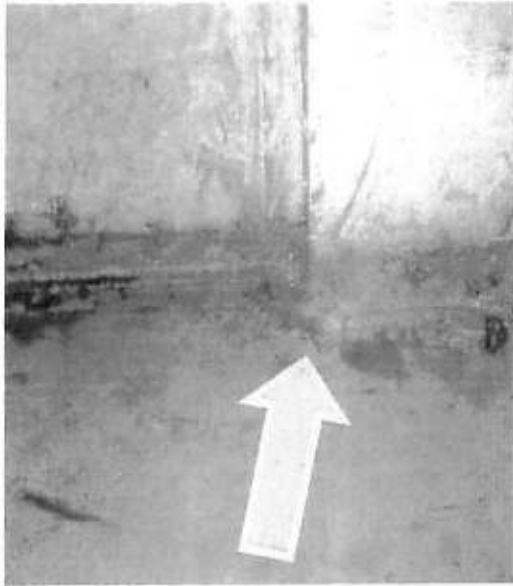
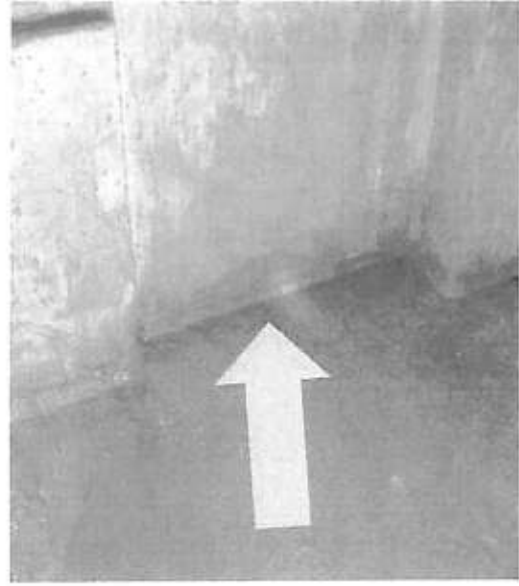
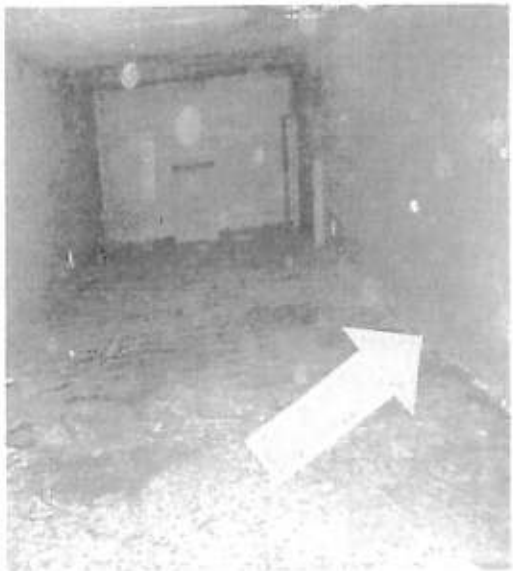
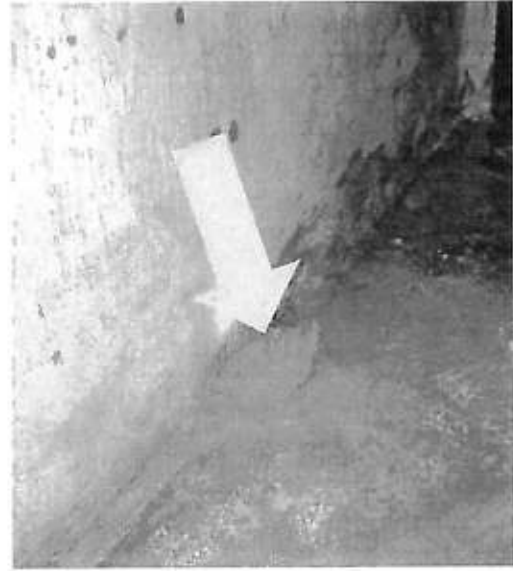
c.- Se detectó aportación de agua en la unión de la contra trabe de cimentación con la losa de cimentación.

A esta unión de dos elementos estructurales se le determina junta fría y en el caso que nos ocupa dichos elementos fueron colados con variación de tiempo de por lo menos un día, esto es, que no se colaron al mismo tiempo ni monolíticamente. Siendo esto un error en el proceso constructivo que de igual forma no es de alta gravedad, dado que es un evento aislado y que por las razones expuestas en el inciso a) no se puede determinar la cantidad de filtración de agua.

c.- En estas fotografías es donde se detectaron las mas abundantes filtraciones de agua en la unión que forman la contra trabe en sentido opuesto con relación a la losa de cimentación.

- 3.- En la filtración que se presenta en juntas frías de colado y la unión de la contra trabe de cimentación y la losa de cimentación se colocará banda water stop rx-101 la cual se confinará con solera de 2" x 1/4" y será sujeta con taquete expansivo y confinada con mortero-cemento.

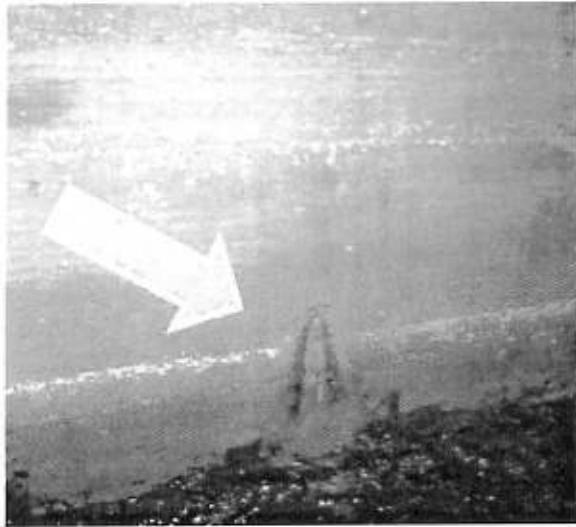
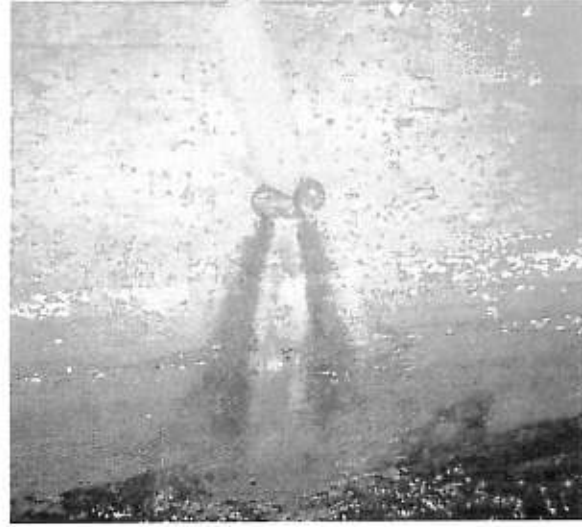
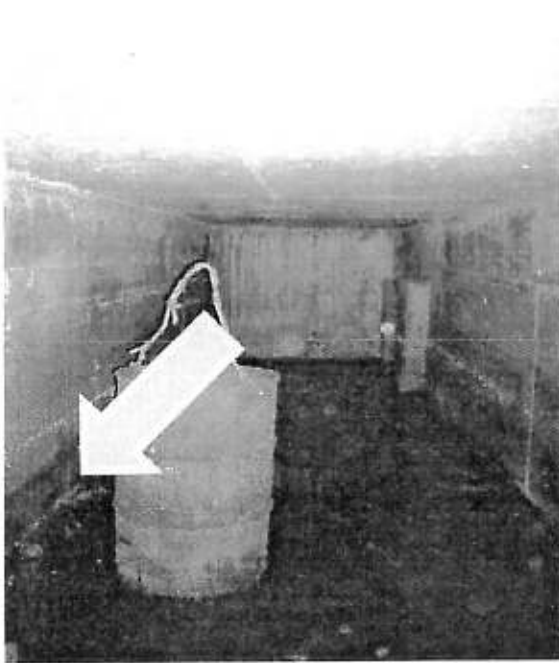
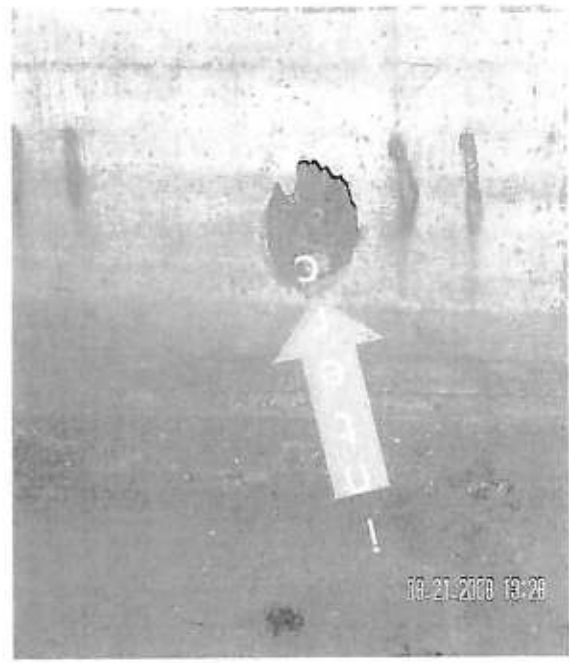
d.- En la celda No. 16 se encontró un paso de 2" donde se localizó la mayor aportación de agua.

La intercomunicación que tiene esta celda con la contigua es a base de un ducto perforación con un diámetro de dos pulgadas, el cual desde el origen de la construcción se previó dejar con la finalidad de que esto permitiera distribuir uniformemente el agua y lograr el equilibrio del peso y las fuerzas que provoca dicho líquido, asimismo se indica que el agua proviene de los mantos freáticos que existen en la zona y se filtró en particular a la celda No. 16 puesto que esta se encuentra en el perímetro de la colindancia norte como se puede apreciar en el plano esquemático de la página No. 10 del presente dictamen.

d.- En estas imágenes se aprecia la filtración de agua a la celdas, las cuales están intercomunicadas con las demás por medio de un ducto tubular de 5" de diámetro, nótese la cantidad de agua que aportan estas filtraciones.

- La mayor aportación de agua se presenta en las celdas de la 8 a la 16 y son las que inundan en gran parte las celdas de todo el edificio, debido a que todas están intercomunicadas por los ductos que se muestran en las fotografías.
-

- 4.- En la celdas Nos. 8 al 16 se deberá sellar donde se encuentra la aportación mediante la inyección de bentonita y BentogROUT confinándose con banda water stop rx-101 y mortero epóxico.

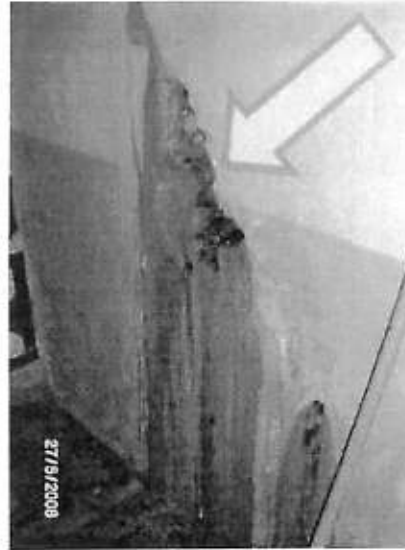
e.- En el segundo sótano se encontraron barrenos realizados los cuales aportan agua a la cimentación.

Dichos barrenos fueron hechos recientemente en la pared colindante del segundo sótano con un taladro tipo roto-martillo y una broca para concreto de un diámetro aproximado de media pulgada o tres cuartos, con la finalidad de investigar líricamente de donde provenía la filtración del agua y tratar de corregir la anomalía; sin que esto fuera posible y por el contrario aumentó aunque en menor cantidad la filtración de agua de los mantos acuíferos al piso del sótano.

e.- En estas imágenes claramente se aprecia como en el segundo sótano se encontraron barrenos realizados con taladro tipo rotomartillo, los cuales aportan agua a la cimentación y a los sótanos, agudizándose en época de lluvia.

- 5.- En los sótanos se deberá sellar con inyección de bentonita y BentogROUT expansivo confinándolo con mortero epóxico.

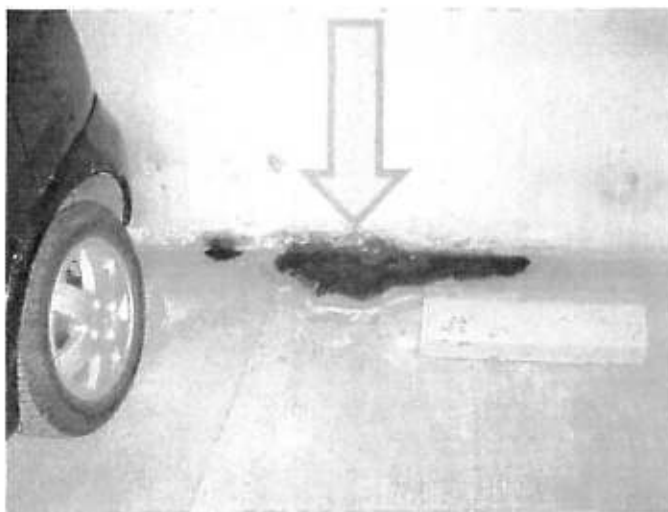
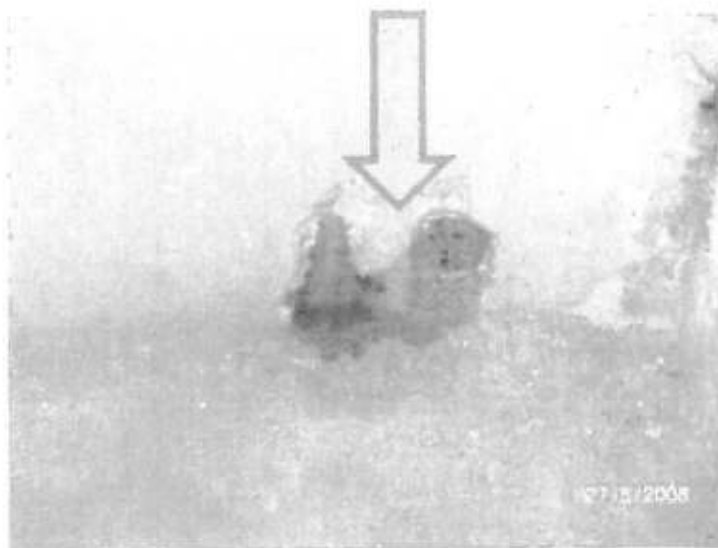
f.- Se detectaron filtraciones en juntas frías de colado horizontales en los sótanos 1 y 2.

Entendiendo por junta fría la unión de dos elementos estructurales como una losa o una trabe que en su momento fueron colados con variación de tiempo de por lo menos un día, esto es, que no se colaron al mismo tiempo ni monolíticamente. Siendo esto un error en el proceso de construcción que de igual forma no es de alta gravedad, dado que es un elemento y suceso aislado, es decir, no recurrente.

f.- Asimismo se detectaron filtraciones en juntas frías de colado horizontales en los sótanos 1 y 2 los cuales aportan agua al interior del edificio a través de la junta entre la losa y el firme de rodamiento en los sótanos.
