DICTAMEN PERICIAL DE SEGURIDAD ESTRUCTURAL

COMISIÓN NACIONAL DE LOS SALARIO MÍNIMOS (CONASAMI)

Av. Cuauhtémoc No. 14, Colonia Doctores, Delegación Cuauhtémoc, Ciudad de México, C. P. 06720.

ESTUDIO TOPOGRÁFICO DE DESPLOMES

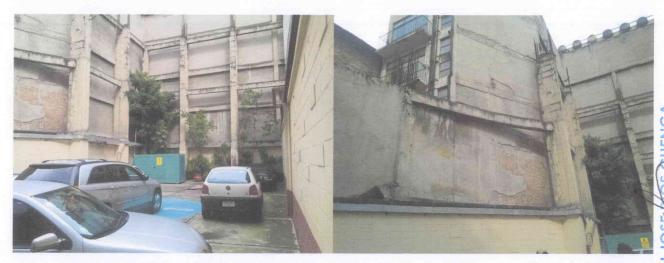
ESPACIOS LIBRES. - Existe un patio trasero ubicado en la parte oriente el cual cuenta con un estacionamiento; Es importante comentar que en dicho patio se encontraron elementos estructurales con deterioro notorio por edad e intemperismo, con la particularidad que una trabe conecta columnas de la propiedad en estudio y la construcción vecina del lado norte, situación que se observa en las siguientes fotografías:

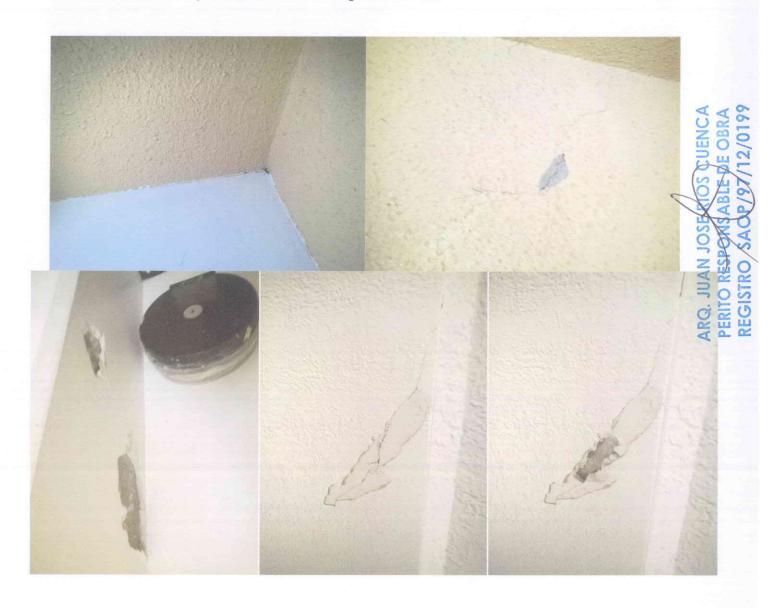
- 3.- Toda vez que se revisaron los muros divisorios, entre ellos de tablaroca y canceles de aluminio con cristales, se identificaron fisuras en las partes de la unión con muros y plafones, entendiéndose técnicamente que la estructura se construyó independiente de los muros, sin conectores o anclajes.

3.- Se pudieron advertir alguna fisuras en muros tanto divisorios como de carga, especialmente en las uniones con los elementos estructurales, presentándose en sentido horizontal, vertical y diagonales. A fin de identificar si se trata de rotura importante se hicieron calas o descubrimientos de acabados, encontrando que solo llegaron a la capa superficial, constituyéndose en avería menor, así mismo se hizo lo conducente en fisuras encontradas en columnas y muros de carga, encontrando también que solo afectaron la zona de recubrimiento o acabado de yeso, no invadiendo las secciones de concreto armado, apreciándose en las siguientes fotos:

- B.- Realizar la reparaciones de todas y cada una de las fisuras y grietas encontradas en muros, plafones, rampas, bardas, etcétera, utilizando yeso, generando "testigos" para su monitoreo continuo. Si no se aparecen nuevamente cuarteaduras en esas partes, se puede proceder a aplicar el acabado final.

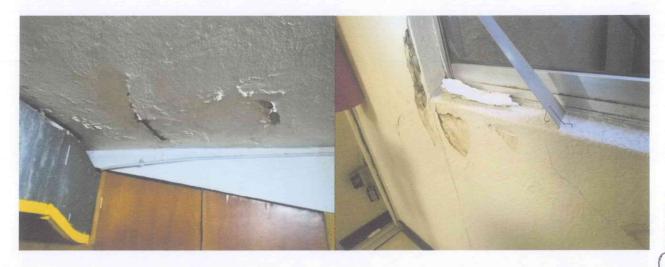
4.- Uno de los problemas localizados en el edificio examinado pericialmente corresponde a humedades, en los muros que circundan el cubo de luz, situación que ha generado deterioro en losas y muros, dichas afectaciones no pone en riesgo la estabilidad estructural de la construcción, pero deben ser reparados los agrietamientos y desmoronamientos de materiales componentes en muros y plafones.

- C.- De igual manera se deben reparar los daños ocasionados por humedad en la zona del cubo de luz existente, sellando zona de cubiertas para evitar el paso de aguas pluviales, por fugas o escurrimientos, sustituyendo incluso los muros y plafones que han tenido una excesiva exposición al vital líquido.

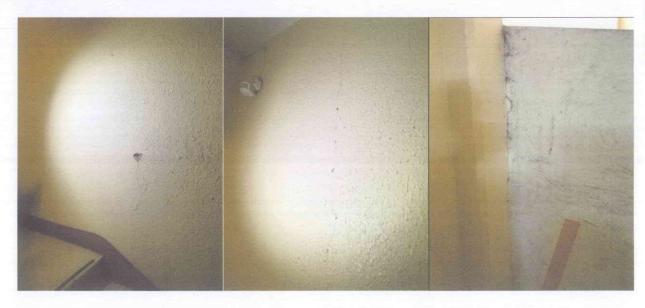
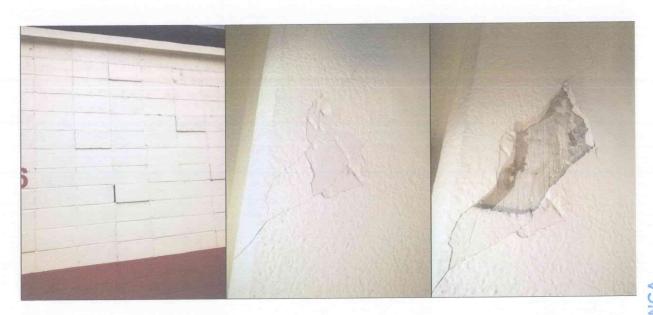
5.- Así mismo se identificaron muros afectados con roturas y humedades en cubo de la escalera, rampa de estacionamiento y en bardas de colindancias, juntas en muros de estacionamiento, que tampoco son graves, por lo que se mencionan, pero no como motivo de alerta, pero si como recomendación para su inmediata reparación por mantenimiento correctivo y preventivo.

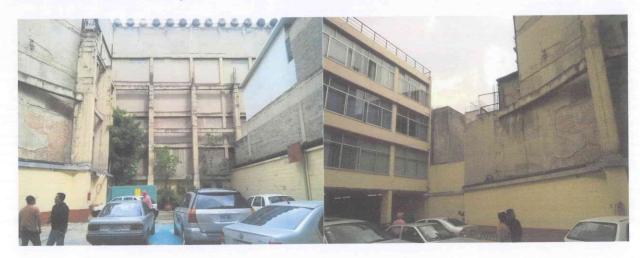
6.- Al analizar las columnas y trabes en patio – estacionamiento, es posible determinar que el costo beneficio se inclina a la demolición de estos elementos estructurales por el mal estado de conservación que poseen y porque la temporalidad no los hace adecuados para su utilización en una futura ampliación.
