15 CENTRO DE REHABILITACIÓN Y EDUCACIÓN ESPECIAL IZTAPALAPA.

OCTUBRE 2017

## DICTAMEN DE ESTABILIDAD Y SEGURIDAD ESTRUCTURAL

- Nombre: CENTRO DE REHABILITACIÓN Y EDUCACIÓN ESPECIAL IZTAPALAPA
- Uso: Centro de Rehabilitación y Educación Especial.
- Clasificación: A
- Ubicación: Calle 17 esquina Marcelino Buendía, Col. Ejidos de Iztapalapa, Del. Iztapalapa, C.P. 09600, Ciudad de México.
- Zona Geotécnica: III

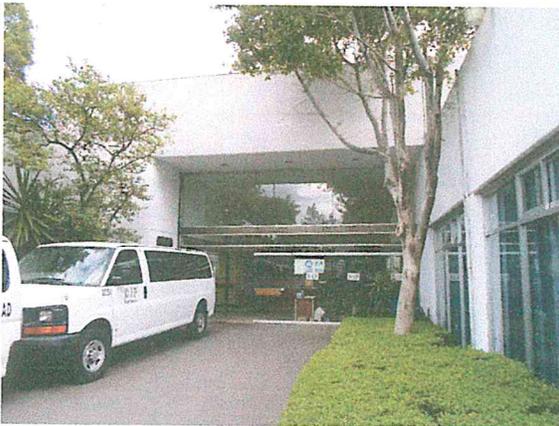
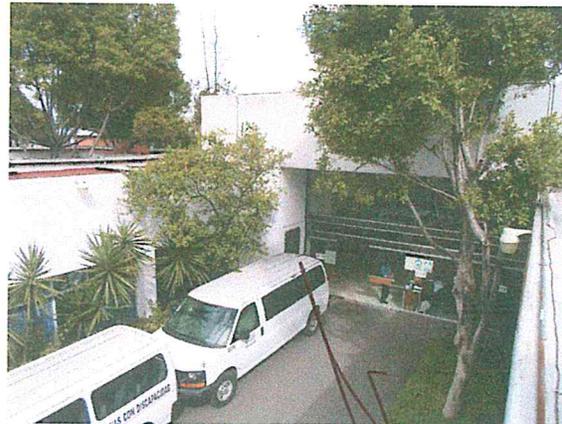
Foto 1 y 2. Fachada principal y vestíbulo de acceso al C.R.E.E. Iztapalapa, sin afectaciones estructurales.

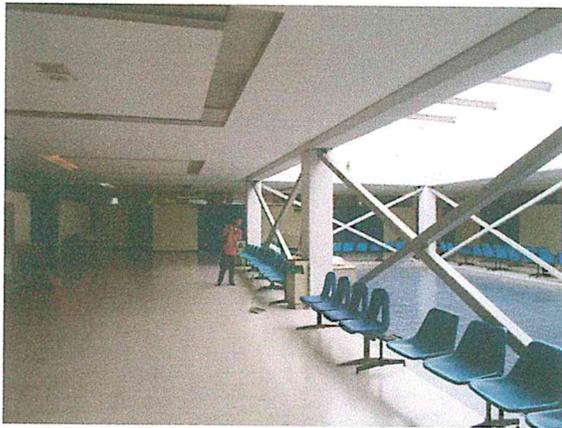
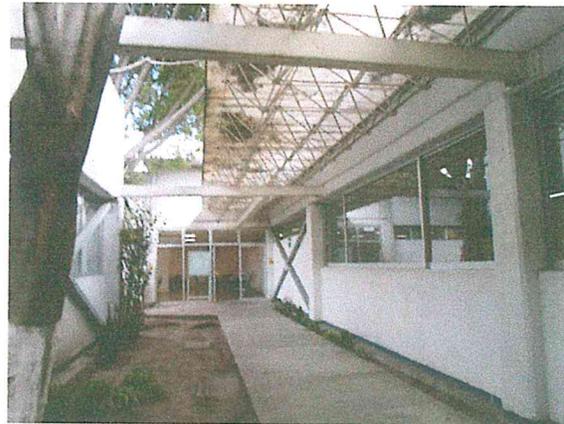
Foto 3 y 4. Refuerzo realizado al inmueble posterior a su construcción original, hecho a base de contraventeos y travesaños de cuerpo a cuerpo de estructura metálica.

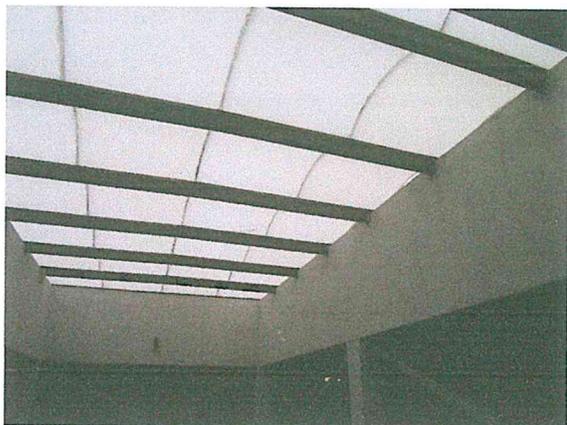
Foto 5. Techumbre traslucida de los patios hecha a base de montenes metálicos y domos de acrílico, en buen estado estructural.

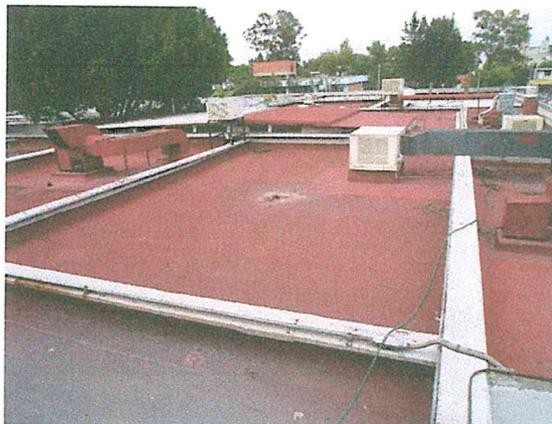
Foto 6. Losas planas de azotea, en buen estado estructural.

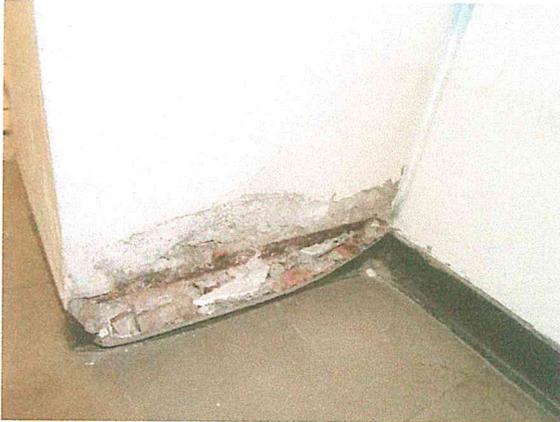
Columnas concreto: Sin afectación estructural. No se aprecian grietas, ni deformaciones. En un caso aislado, se detectó en la parte baja de una cara de una columna, la exposición del acero de refuerzo. Por las características de la disgregación del concreto y por tratarse de un solo caso, no representa ningún riesgo estructural, sin embargo se debe resanar la columna para volver a proteger el estribo expuesto.

Foto 7. Exposición de un estribo de acero en una columna, mismo que no representa ningún riesgo estructural por tratarse de un caso aislado y por ser una porción no tan considerable de concreto.

3. Resanar la parte inferior de una cara de una columna, donde hay exposición de un estribo de acero. Por tratarse de un caso aislado y una porción no tan considerable de concreto, no representa ningún riesgo, sin embargo se debe proteger el acero para detener su deterioro.

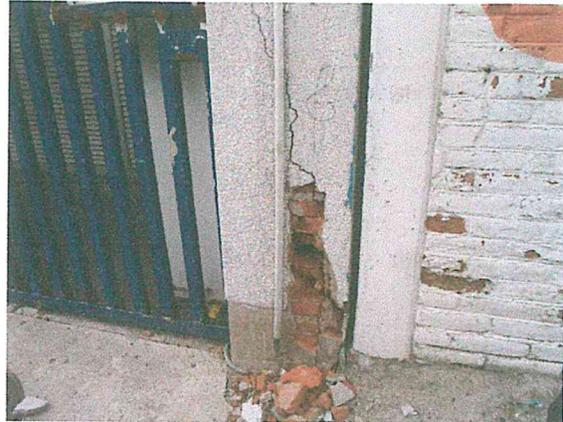
- Trabes de acero: Sin afectación estructural. No se aprecian deformaciones.
- Muros divisorios tabique: Sin afectación estructural. No se aprecian grietas, ni deformaciones. Se menciona el caso del recubrimiento afectado de una columna ubicada en la fachada, en el límite de la colindancia de la calle Marcelino Buendía. El recubrimiento está hecho a base de tabique rojo recocido y aunque presenta en la parte baja disgregación del material, no representa ningún riesgo estructural, ya que solo se trata de un elemento aparente.

Foto 8. Disgregación de tabique en la zona de la colindancia de la fachada, mismo que no representa ningún riesgo, por tratarse de solo un revestimiento aparente. De cualquier manera se debe hacer su restitución.

1. Restituir la pequeña porción de tabique disgregado en la fachada, en la parte límite de la colindancia de la calle Marcelino Buendía.

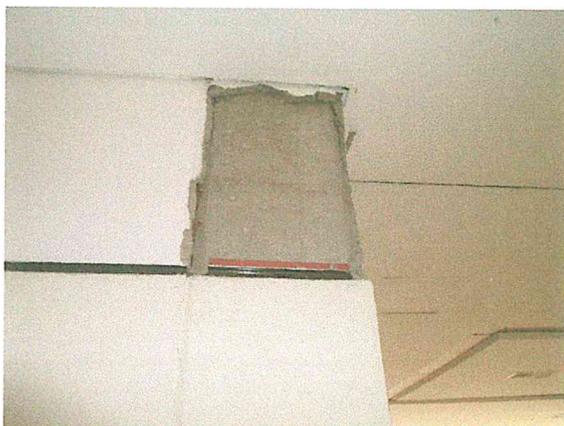
Foto 9. Descubrimiento de columna donde se aprecia que el elemento estructural no presenta la más mínima afectación.

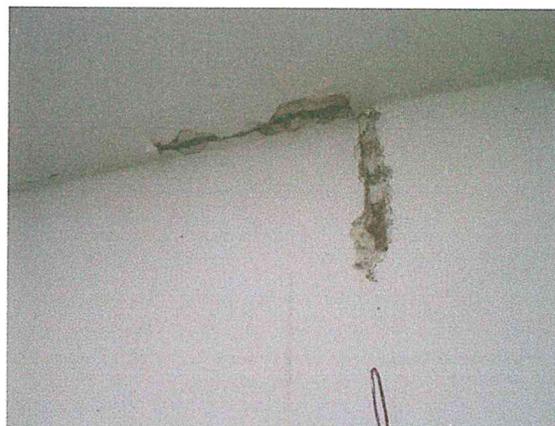
Foto 10. Afectaciones por humedad en muro y plafón, mismas que no representan ningún riesgo estructural, sin embargo se recomienda su atención para evitar que se acrecenté el daño.

5. Resolver la abundante presencia de humedad que se registra en las losas. Lo anterior para evitar que a largo plazo se afecten los elementos estructurales.

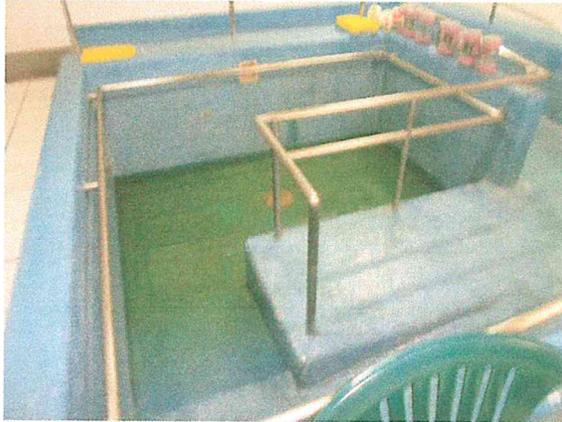
Foto 11. Pileta de terapia física, donde se reporta que se tiene una fuga. El encargado del centro comenta que ya han acudido a arreglarlo, pero que la fuga se sigue presentando. Es importante tener presente que esa agua se está yendo al subsuelo, y que a largo plazo se causa reblandecimiento del terreno, por lo cual es importante sellar la fuga de agua a la brevedad.

4. Repara la fuga que presenta la pileta del área de rehabilitación física. Es importante tener presente que esa agua se está yendo al subsuelo, y que a largo plazo se causa reblandecimiento del terreno, por lo cual es importante sellar la fuga de agua a la brevedad.

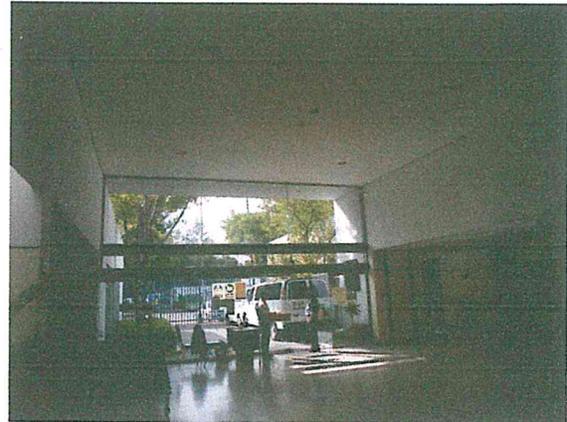
Foto 12. Vestíbulo interior, sin afectaciones estructurales.

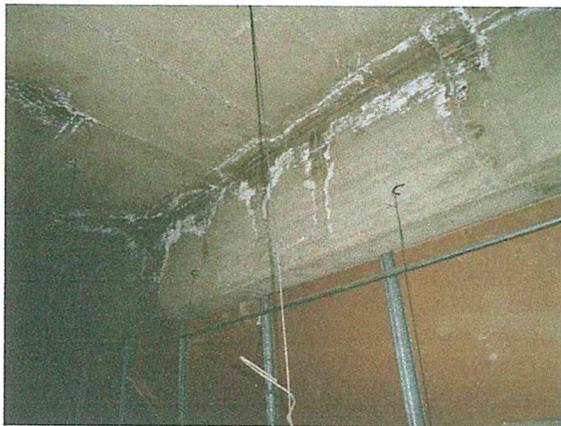
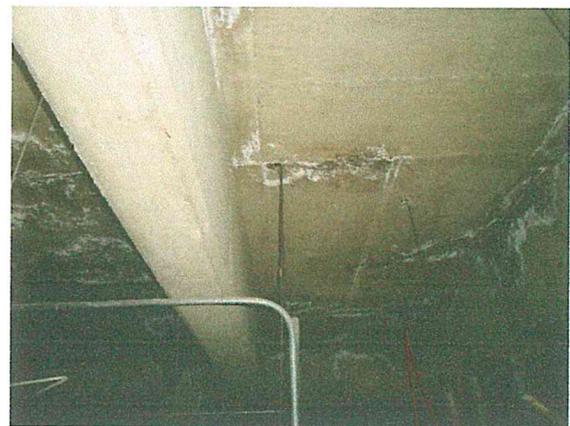
Trabes de concreto: Sin afectación estructural. No se aprecian grietas, ni deformaciones. Solucionar la presencia copiosa de humedad para evitar que a largo plazo se afecte el elemento.

Losas de concreto: Sin afectación estructural. No se aprecian grietas, ni deformaciones. Solucionar la presencia copiosa de humedad para evitar que a largo plazo se afecte el elemento.

Foto 13 y 14. Trabes y losa de concreto armado sin afectaciones estructurales posteriores al sismo. Sin embargo se aprecia presencia copiosa de humedad. Se recomienda atenderla a la brevedad para evitar que se afecten los elementos estructurales.

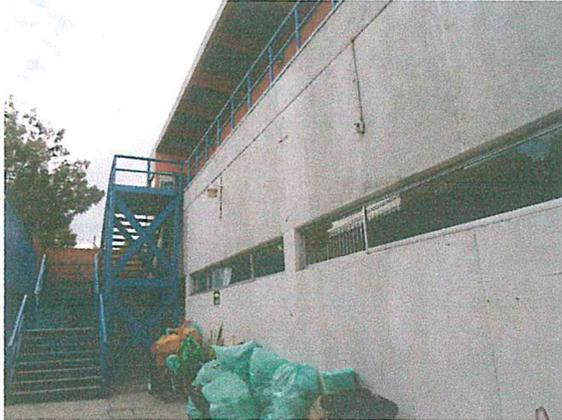
Foto 15. Fachada de casa de máquinas y escalera metálica de acceso a la escuela de terapeutas, sin afectación estructural.

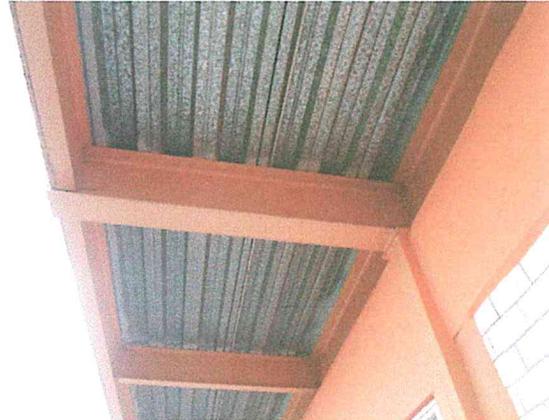
Foto 16. Columnas y travesaños metálicos y techumbre de "losacero" de las aulas de la escuela para terapeutas, sin afectaciones estructurales.
