14 CENTRO DE DESARROLLO COMUNITARIO Y CENTRO DE REHABILITACIÓN INTEGRAL "TLAZOCIHUALPILLI"

OCTUBRE 2017

DICTAMEN DE ESTABILIDAD Y SEGURIDAD ESTRUCTURAL

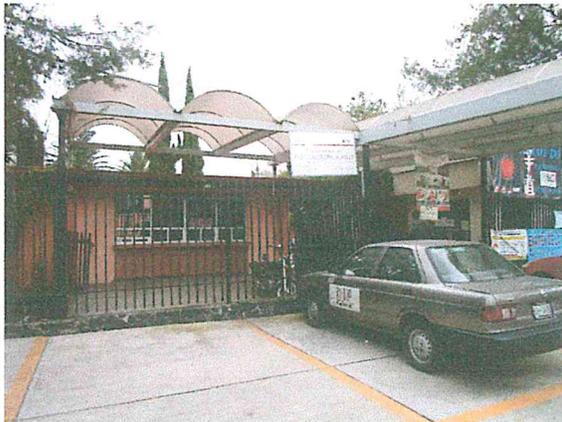
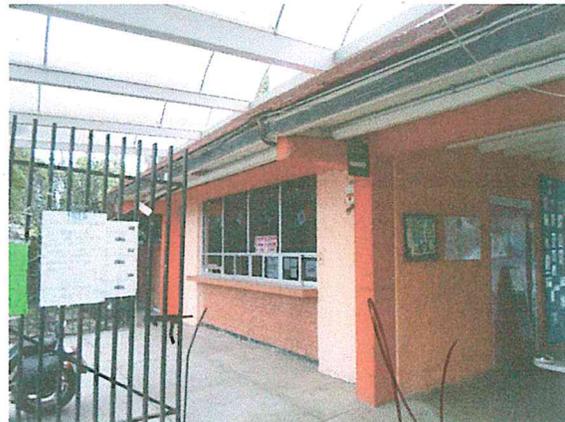
Foto 1 y 2. Acceso al C.D.C y C.R.I. Tlazocihualpilli, sin afectación estructural.

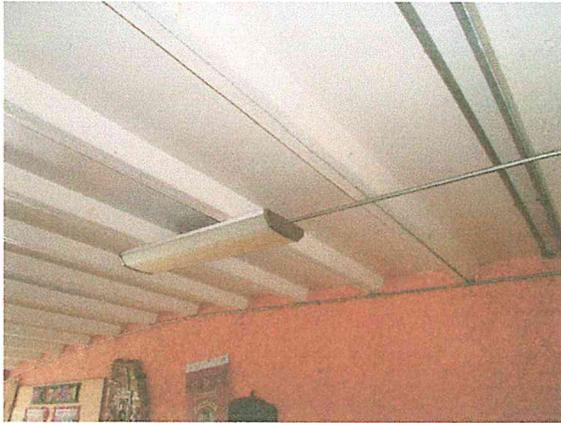
Foto 3. Estructuración típica de la losa que se emplea en todos los cuerpos, a base de módulos en forma de "C", donde el principal apoyo son las nervaduras de la losa.

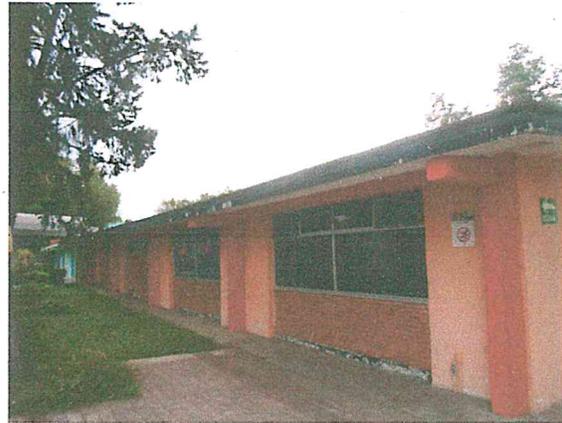
Foto 4. Estructuración típica de los módulos a base de columnas, trabes y muros de carga.

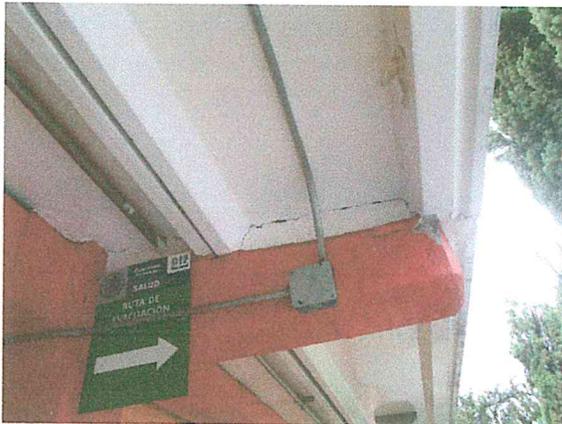
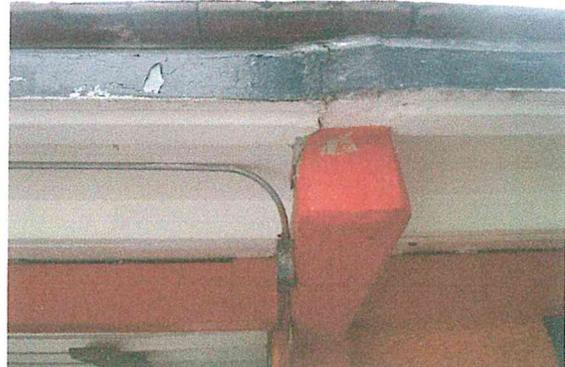
Foto 5 y 6. Sección de losa que presenta un ligero desplazamiento marcado por el relleno entre la losa y la trabe. Por seguridad se recomienda dejar permanentes dos PTR de piso a techo, toda vez que se aprecia que la nervadura de la orilla tiene muy poca superficie de apoyo sobre la trabe.

- Cimentación: Se desconoce (no se tiene acceso ni información documental).
- Columnas de concreto: Sin afectación estructural. No se aprecian grietas, ni deformaciones.
- Trabes de concreto: Sin afectación estructural. No se aprecian grietas, ni deformaciones.
- Muros de carga: Sin afectación estructural. No se aprecian grietas, ni deformaciones. Respecto al sanitario que fue afectado linealmente por una falla del terreno, se debe retirar el aplanado para verificar si el muro necesita ser reparado en su material base.
- Losas de concreto: Sin afectación estructural. No se aprecian grietas, ni deformaciones. Hay una excepción en la losa del cuerpo de la entrada, donde un módulo de losa presenta un ligero desplazamiento sobre la trabe en la que se apoya, mismo que se marca en el relleno entre la losa y la trabe. Aunque estas losas tienen su punto de apoyo sobre sus nervaduras, por

seguridad se recomienda poner unos postes de PTR fijados de piso a techo.

1. Hacer la re nivelaciones de terreno necesarias y restituir todos los firmes afectados.
2. Fijar de piso a techo dos PTR que garanticen la estabilidad de una sección de la losa de concreto volada, del cuerpo de la entrada.
3. Restituir todas las losetas cerámicas afectadas tanto en piso como en muro, del sanitario que fue afectado linealmente de lado a lado, por una falla del terreno.
4. Restituir la totalidad de la barda de tabique afectado, de las calles Isidro Tapia, Francisco Presa y Canal Nacional Chalco Amecameca, para garantizar la

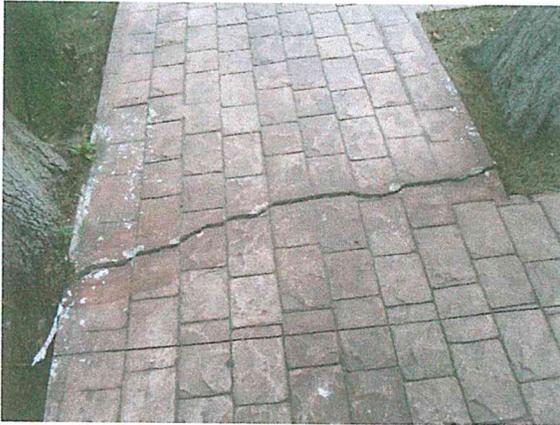
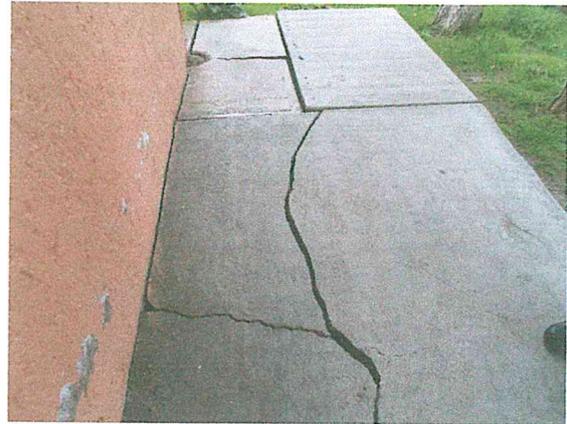
Foto 7 y 8. Grietas en firmes de circulaciones del conjunto, que se presentaron a raíz del movimiento de terreno. Se deben hacer las nivelaciones necesarias al terreno y restituir los firmes afectados.

La mayoría de los firmes de circulaciones, patios y canchas, presentan afectación estructural. Hay grietas y deformaciones. Se deberán hacer las re nivelaciones del terreno necesarias y la restitución de los firmes afectados. También se debe revisar el sanitario que fue atravesado por una falla lineal del terreno, previo a la restitución de las losetas cerámicas, para evaluar si también se necesita arreglar el firme del sanitario.

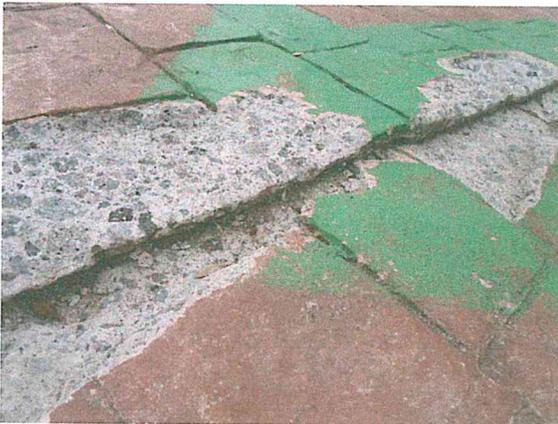
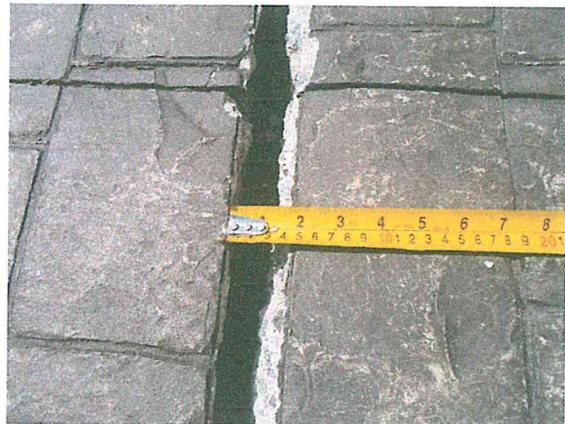
Foto 9 y 10. Sobre posición y separación de firmes de concreto, derivado del movimiento sísmico. Se deben hacer las nivelaciones necesarias al terreno y restituir los firmes afectados.

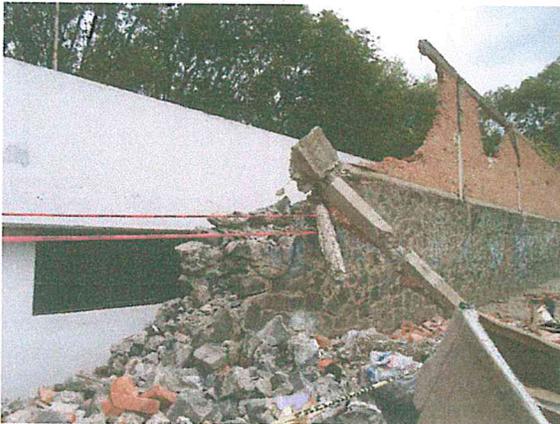
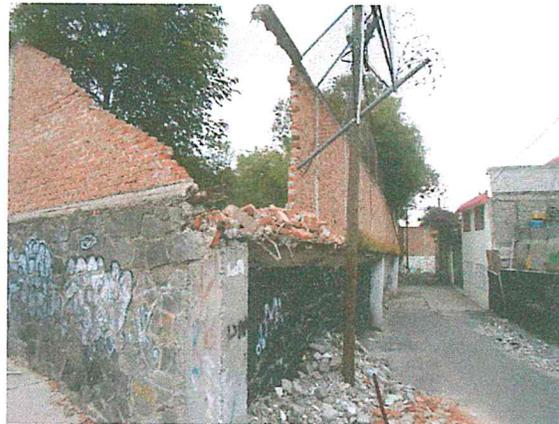
La barda perimetral de las calles Isidro Tapia, Francisco Presa y Canal Nacional Chalco Amecameca, la parte que es de tabique rojo, presenta afectación estructural. Se aprecian grietas, deformaciones, inclinaciones y colapsos. En la calle Isidro Tapia incluso hay una sección colapsada del basamento de piedra braza. Con la finalidad de garantizar la verticalidad y el correcto anclaje de los castillos, se recomienda restituir la totalidad de la barda de las calles Isidro Tapia, Francisco Presa y Canal Nacional Chalco Amecameca.

Foto 13 y 14. Colisión del basamento de piedra braza y de la barda de tabique en la calle Isidro Tapia y esquina con la calle Canal Nacional Chalco Amecameca. Respecto al muro de tabique, se debe restituir la totalidad de la barda, para garantizar su verticalidad y el correcto anclaje de los castillos. Se sugiere poner cadenas intermedias y mejorar la sección, tanto de éstas como de los castillos.

- verticalidad de todo el muro, así como el correcto anclaje de todos los castillos. Como refuerzo adicional, se deben poner cadenas intermedias.
5. Restituir la sección del basamento de piedra braza que está colapsado en la calle Isidro Tapia.

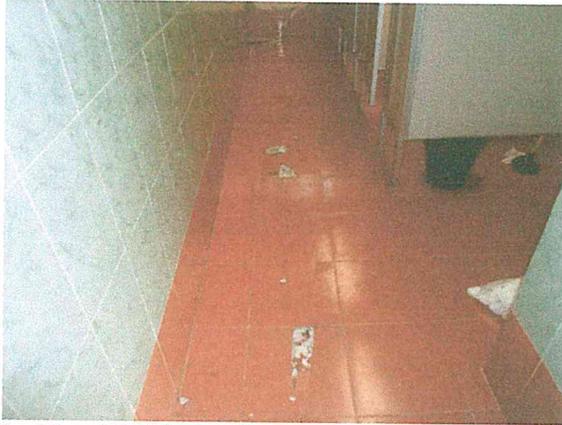
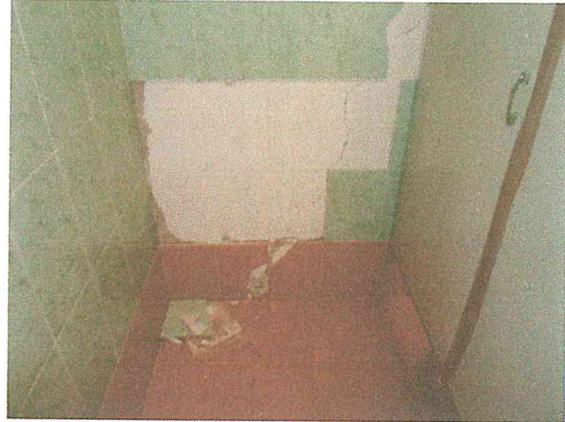
El sanitario de las canchas se vio afectado por una falla lineal del terreno, de tal suerte que se rompió toda una hilera de loseta cerámica del piso y parte del muro se desprendió. Se deben restituir las losetas afectadas.

Foto 11 y 12. Afectación lineal sobre el sanitario de canchas. Se deben restituir las losetas afectadas y desprendidas, en piso y muros. Antes se deben reparar las afectaciones que tenga el firme.

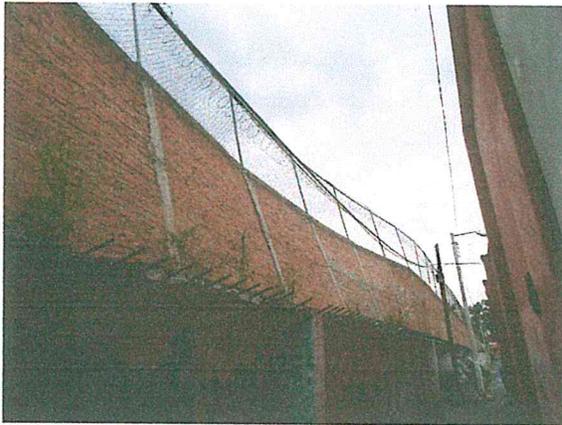
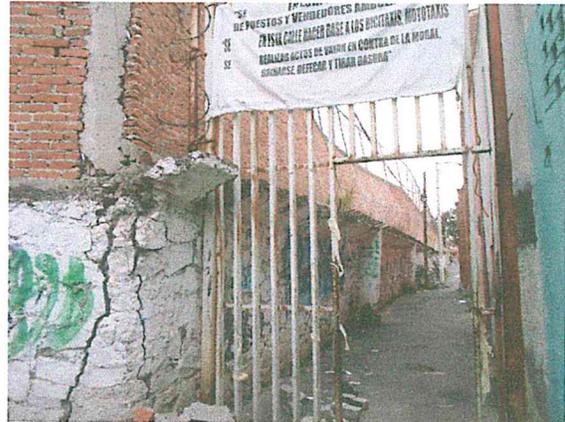
Foto 15 y 16. Barda ubicada en la calle Canal Nacional de Chalco Amecameca, misma que presenta deformaciones y agrietamientos. Respecto al muro de tabique, se debe restituir la totalidad de la barda, para garantizar su verticalidad y el correcto anclaje de los castillos. Se sugiere poner cadenas intermedias y mejorar la sección, tanto de éstas como de los castillos.

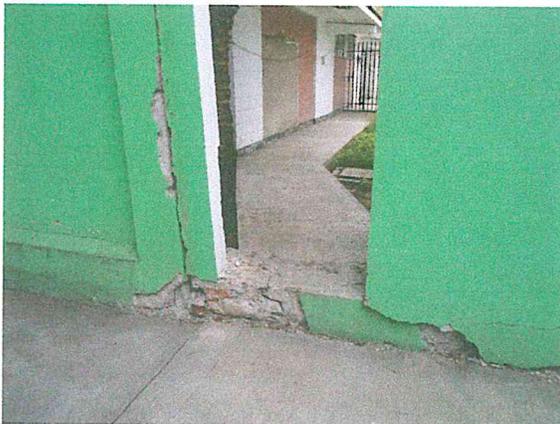
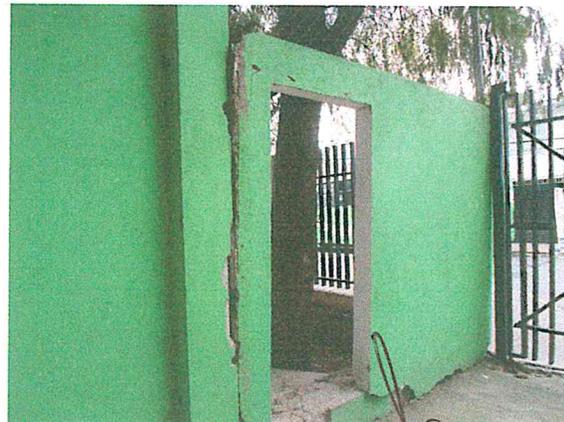
Foto 17 y 18. Barda interior divisoria que presenta un desplome suficiente para estar en riesgo del colapso. Se debe restituir el muro a manera de que, si se va a dejar autónomo, verificar que los anclajes sean adecuados, o en su caso sujetarlo correctamente a la otra barda.

6. Restituir la sección de la barda divisoria interior pintada de color verde, misma que presenta un desplome suficiente para estar en riesgo de colapsar.

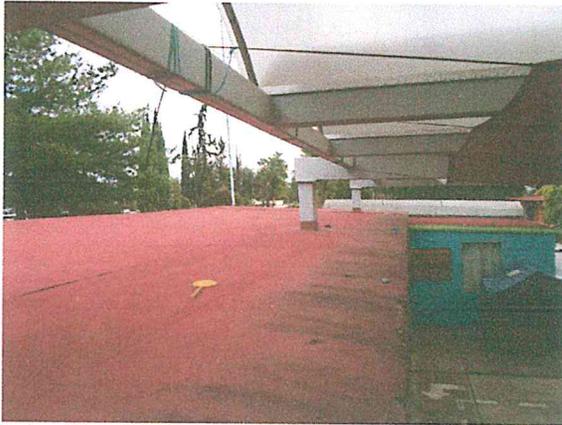
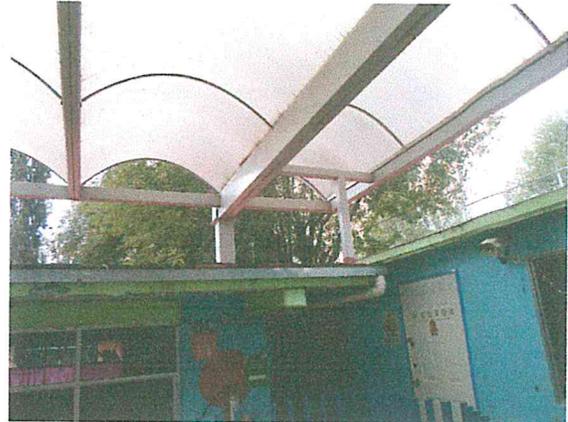
Foto 19 y 20. Se recomienda sustituir la estructura existente del patio cubierto, por otra mucho más ligera. Lo anterior es porque, seguramente en el diseño estructural de las aulas, no fue considerado este peso y fuerzas que está soportando, y por lo tanto las aulas están en riesgo estructural.

7. Retirar la pesada estructura metálica que sostiene la techumbre del patio conformado entres dos cuerpos de aulas, ya que esta carga seguramente no está considerada en el diseño estructural de la losa, situación que pone en riesgo las construcciones en concreto.

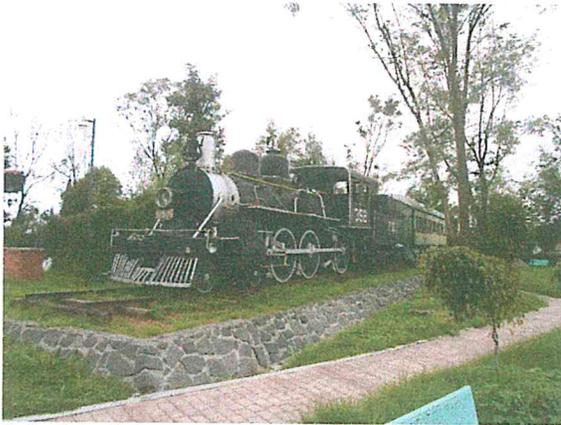
Foto 21. Sujetar las ruedas del tren, para evitar que se vuelva a desplazar sin control sobre las vías, durante algún otro eventual sismo.

9. Poner elementos de sujeción que eviten el desplazamiento libre del tren de ornato. Lo anterior debido a que, durante el pasado sismo, este tren se movió de su posición original a través de las vías.

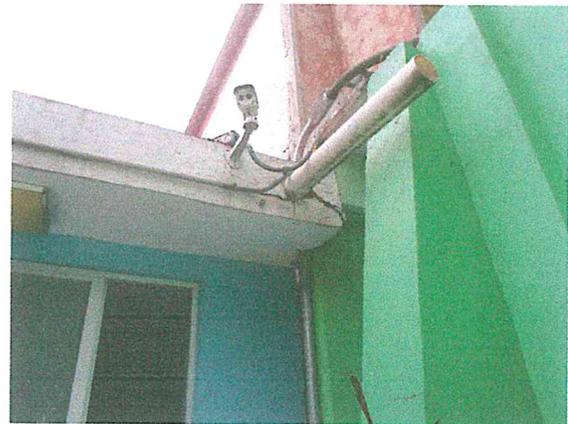
Foto 22. Despegar la estructura del conjunto del edificio de la escuela colindante. Lo anterior para permitir que trabajen los cuerpos de manera independiente durante algún otro eventual sismo.

8. Separar el cuerpo que está pegado al edificio de la escuela colindante. Lo anterior para hacer que trabajen las construcciones de manera independiente durante los movimientos sísmicos.

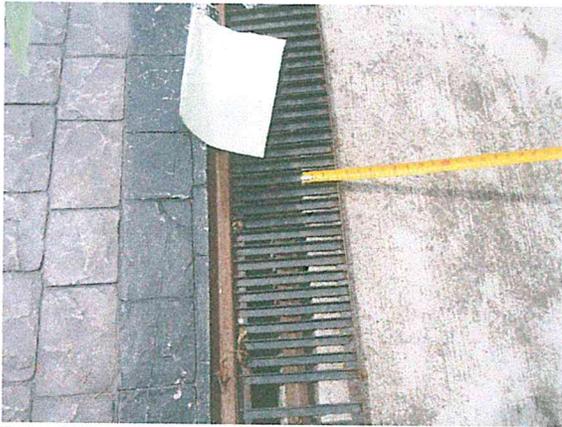
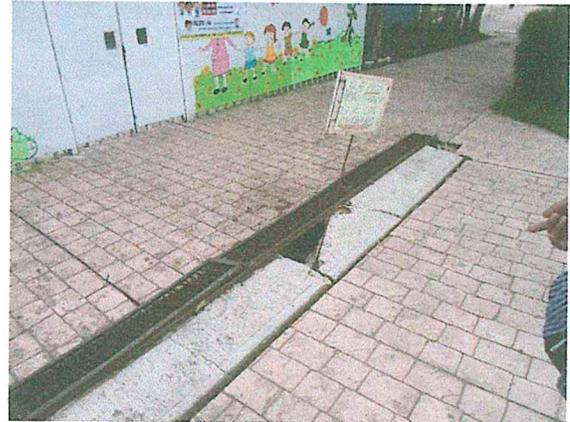
Foto 23 y 24. Zona de rejillas pluviales afectadas por la sobre posición de los firmes durante el sismo. Se deberán hacer las reparaciones necesarias en los firmes y los ajustes a que haya lugar en las rejillas.

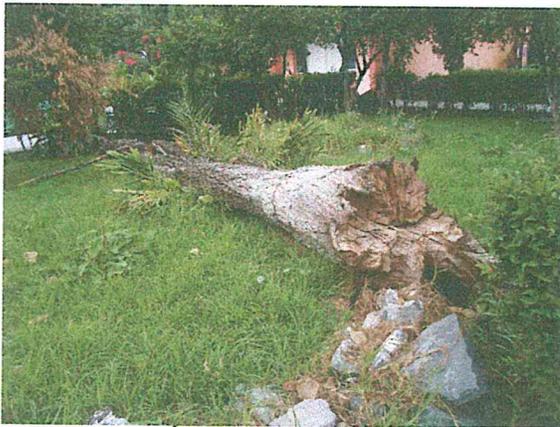
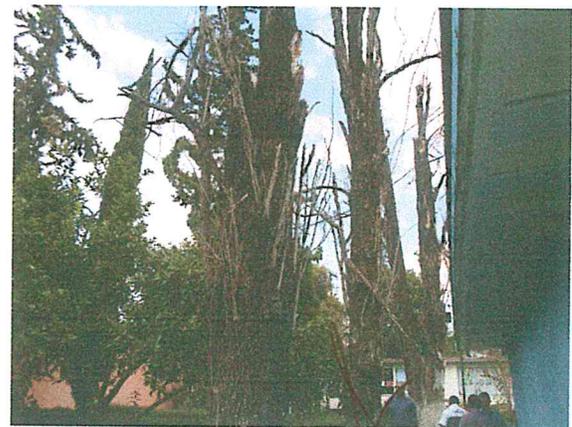
Hay 4 árboles secos en el área del Jardín de Niños, de los cuales uno yace en el suelo a causa del movimiento sísmico. La recomendación es talar los otros tres árboles secos que siguen en pie, para que su caída sea controlada.

Foto 25 y 26. Árbol seco colapsado durante el sismo y árboles secos restantes que permanecen en pie. Se debe talar estos troncos muertos para evitar su caída sin control.

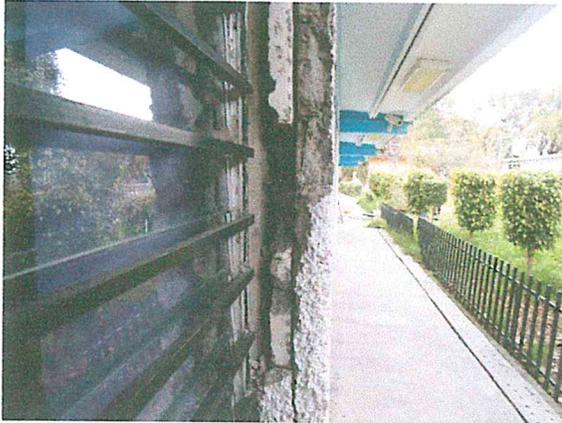
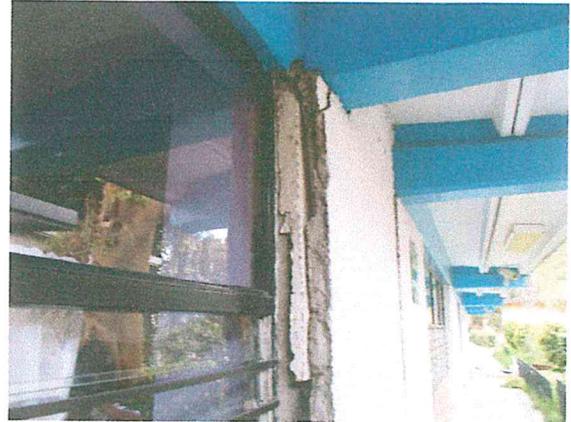
Foto 27 y 28. Se debe evitar poner aplanados gruesos y menos poner uno sobre otro, ya que se convierten en piedras susceptibles de caer sin control.

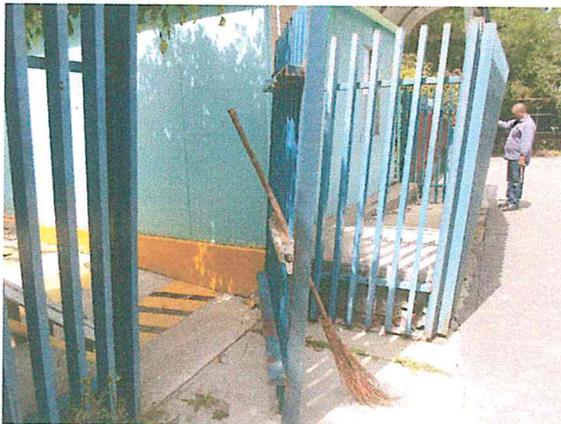
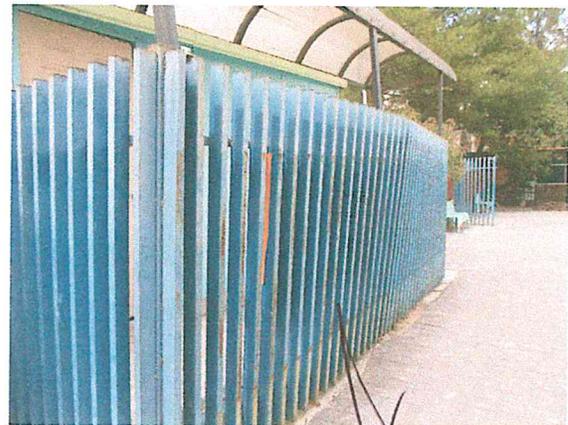
Foto 29 y 30. Puerta caída y reja flexionada por las afectaciones a los firmes de concreto. Se deben hacer las reparaciones necesarias, en especial a la puerta, para que se permita su abatimiento.

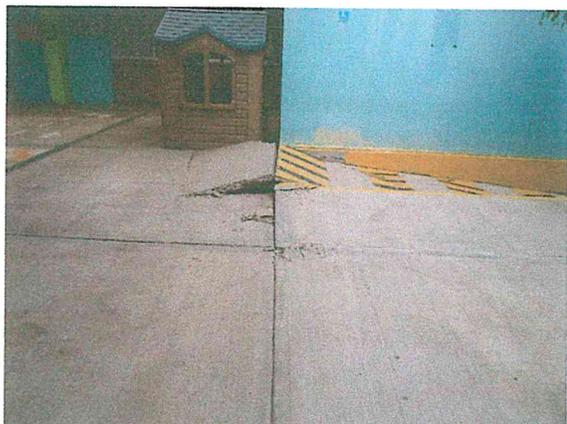
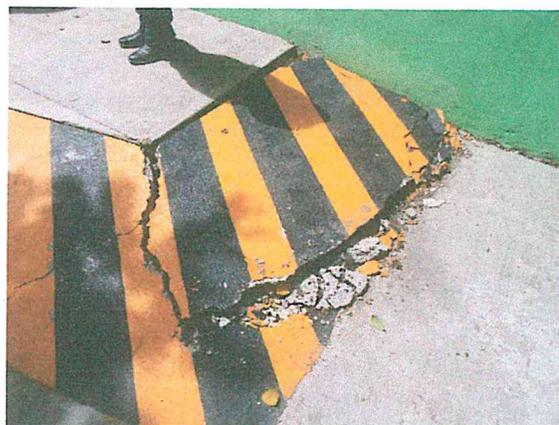
Foto 31 y 32. Afectaciones en firmes y rampas de concreto. Se deben hacer sus reparaciones para evitar accidentes de caídas con los usuarios.

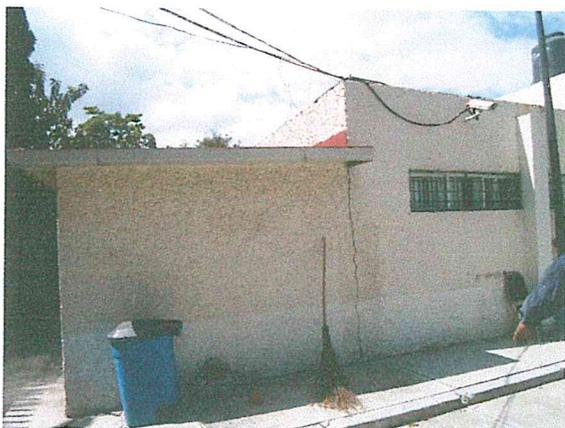
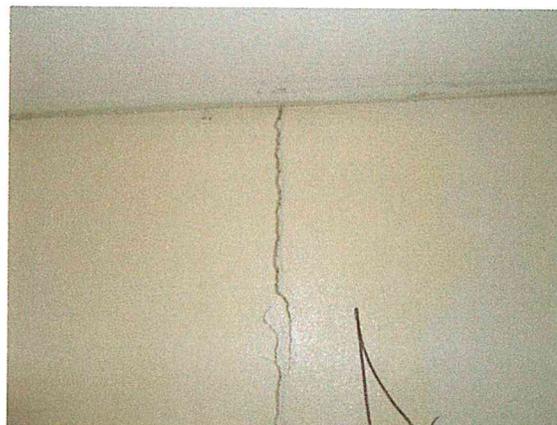
Foto 33 y 34. En el cuerpo que alberga el servicio de terapia física, se marcó la junta constructiva natural de las dos construcciones pegadas, misma que no representa ningún riesgo estructural.

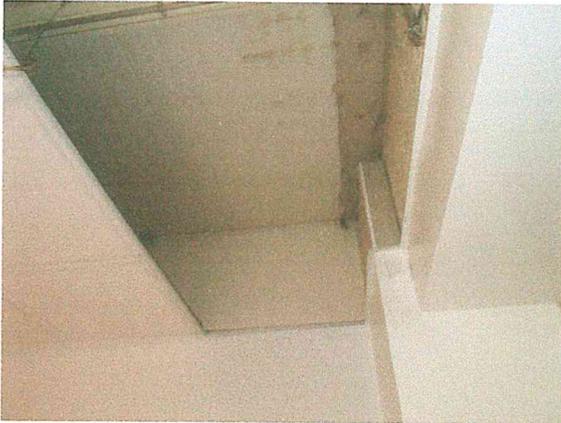
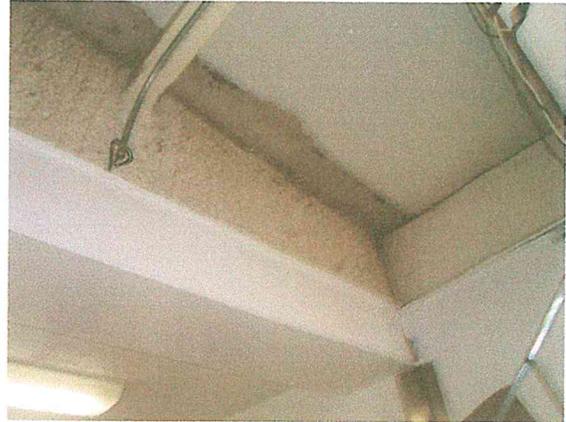
Foto 35 y 36. En una oficina se presentó la caída del plafón modular, incluyendo el desplome de una lámpara de 61 cm x 61 cm, que no tenía su soporte independiente. Cuando se ponga este tipo de plafón, es importante verificar que los soportes están apegados a las indicaciones del fabricante. Adicional a esto, las lámparas siempre deben tener sus soportes independientes.
