16. ESTACIONAMIENTO PARA EMPLEADOS.

## DICTAMEN DE ESTABILIDAD Y SEGURIDAD ESTRUCTURAL

- Nombre: **ESTACIONAMIENTO PARA EMPLEADOS DEL SNDIF**
- Uso: Estacionamiento.
- Clasificación: B2
- Ubicación: Prolongación Uxmal No. 981, Col. Santa Cruz Atoyac, C.P. 03310, Del Benito Juárez, Ciudad de México.
- Zona Geotécnica: III

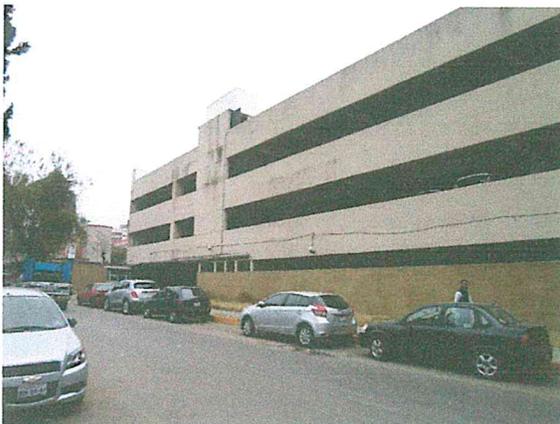
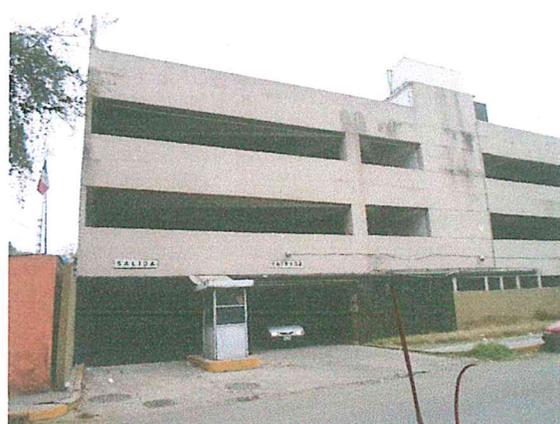
Foto 1 y 2. Fachada principal del Estacionamiento, sin afectación estructural.

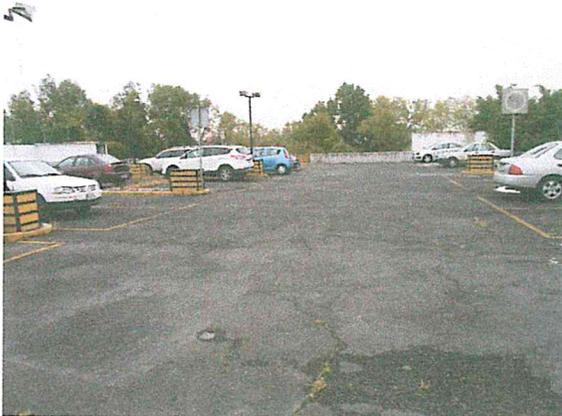
Foto 3. Losa de azotea del Estacionamiento, sin afectaciones estructurales.

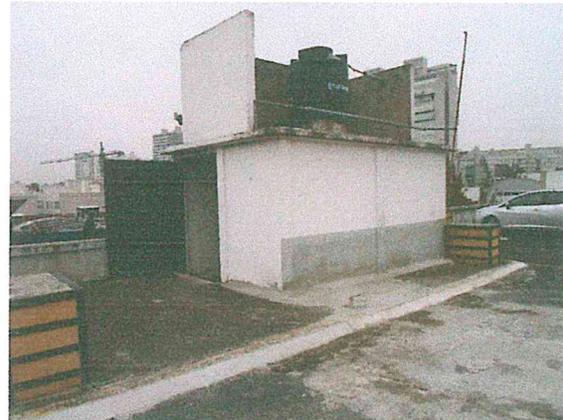
Foto 4. Muros y losa del cubo de escalera con tanque elevado, sin afectaciones estructurales.

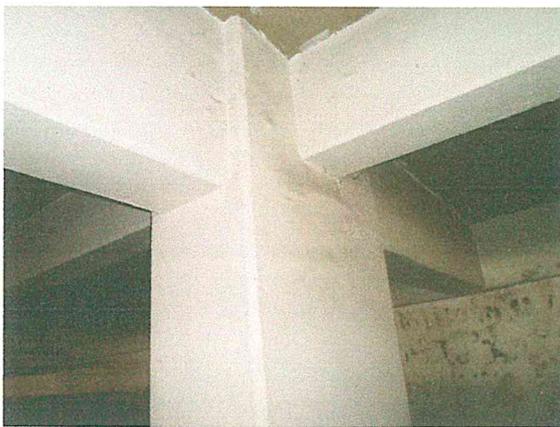
Foto 5. Nodo de marcos rígidos de concreto armado, sin afectación estructural.

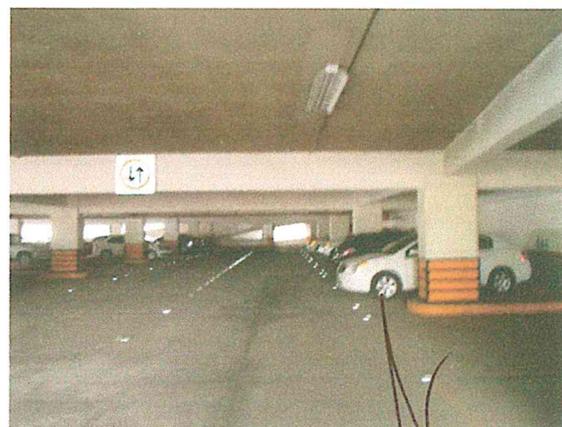
Foto 6. Losas, traveses y columnas de concreto armado, sin afectación estructural.

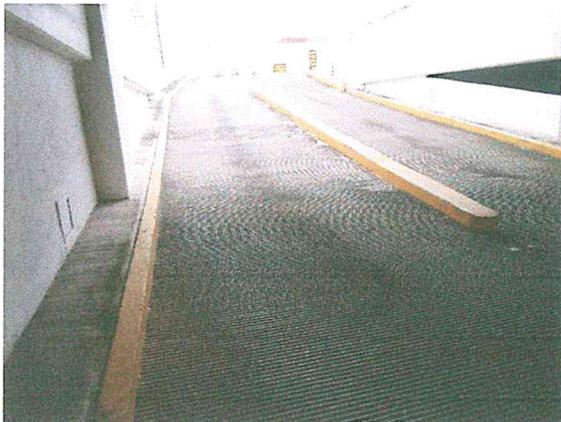
Foto 7. Rampa vehicular de concreto armado, sin afectaciones estructurales.

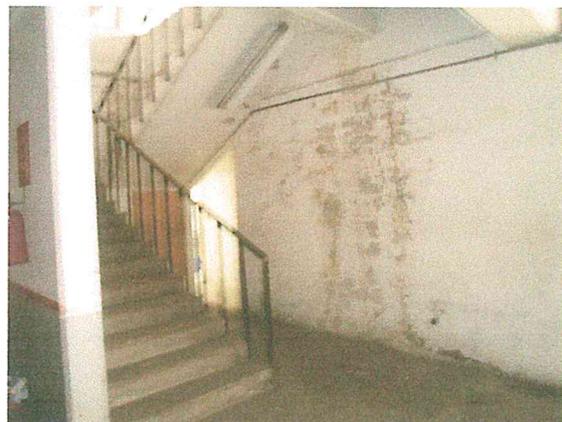
Foto 8. Muros y losa de la escalera, sin afectación estructural. Solo en el muro del fondo se aprecia humeado en el muro que viene a ser de la fachada.

3. Atender los problemas de humedad en muros, para evitar la pérdida del aplanado.

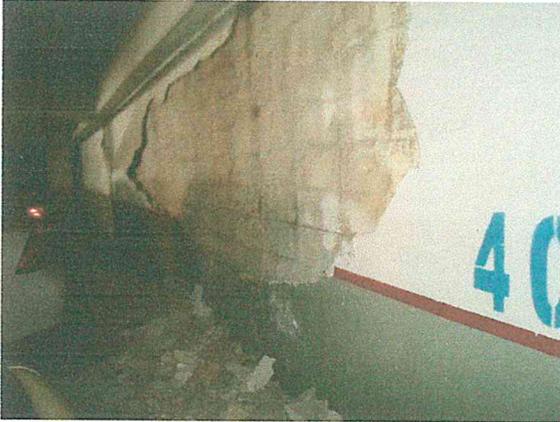
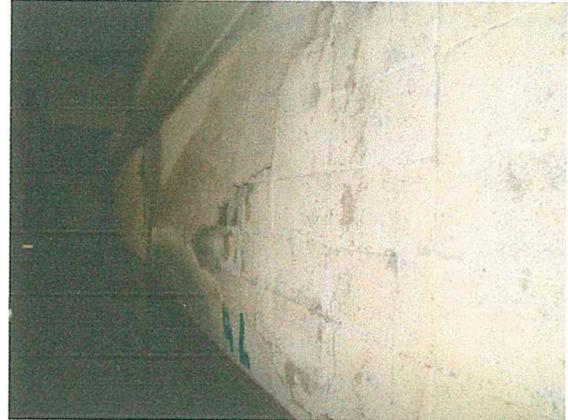
- Losas de concreto:** Sin afectación estructural. No se aprecian grietas, ni deformaciones. Cabe comentar que una parte de la losa de azotea, presenta problemas de humedad en la proximidad de una coladera.
- Muros de block:** Sin afectación estructural. No se aprecian grietas, ni deformaciones. Cabe observar que la colocación de los bloques no es cuatrapeada.
- Firmes de concreto:** Sin afectación estructural. No se aprecian grietas, ni deformaciones.
- Escaleras de concreto.** Sin afectación estructural. No se aprecian deformaciones ni roturas.
- Rampa de concreto.** Sin afectación estructural. No se aprecian deformaciones ni roturas.
- Aplanados:** Solo en la planta baja, en uno de los muros de colindancia, se presentó el desprendimiento del aplanado, mismo que ya tenía problemas de humedad. De hecho varios muros presentan problemas de humedad.

Foto 9 y 10. Desprendimiento de aplanado en el muro de colindancia de la planta baja, ocasionado principalmente por problemas de humedad. Se debe retirar todo el aplanado para que su caída sea controlada.

1. Retirar los aplanados que ya están parcialmente caídos y restituirlos. Se debe eliminar el problema de la humedad antes de volver a colocar los aplanados.
2. Atender el problema de filtración de agua pluvial en las losas, para evitar que se afecten estructuralmente.

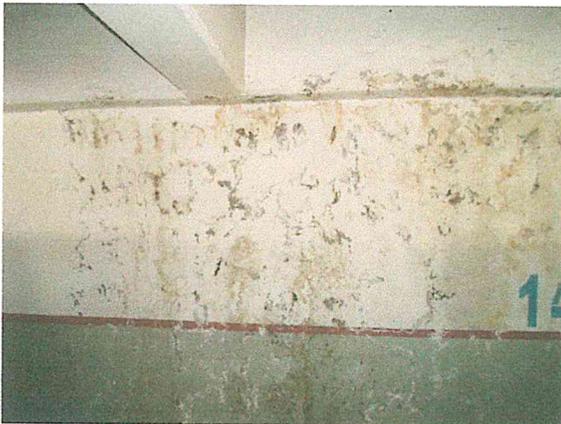
Foto 11. Presencia de humedad en el muro de colindancia. Se debe atender para evitar la pérdida del aplanado.

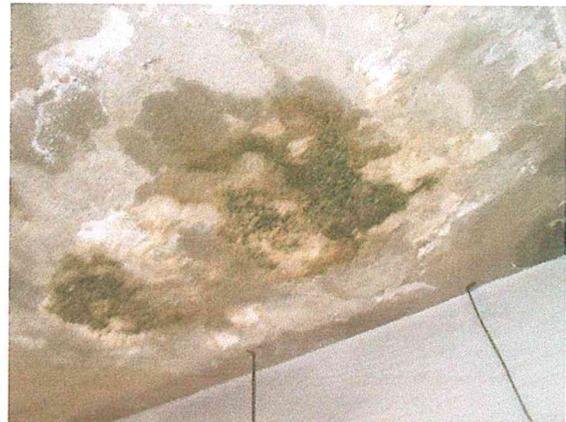
Foto 12. Presencia de humedad en losa de concreto. Se debe atender para evitar el deterioro estructural de la losa.
