18. CASA CUNA TLALPAN.

OCTUBRE 2017

DICTAMEN DE ESTABILIDAD Y SEGURIDAD ESTRUCTURAL

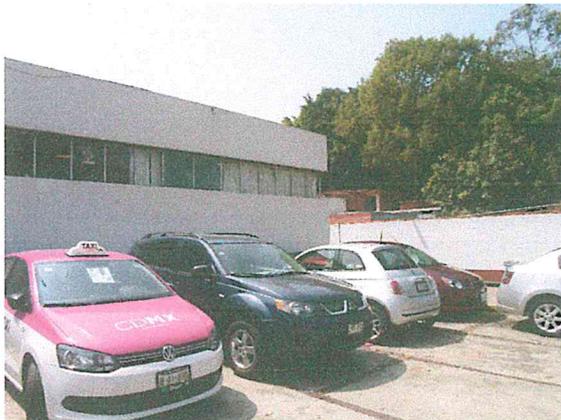
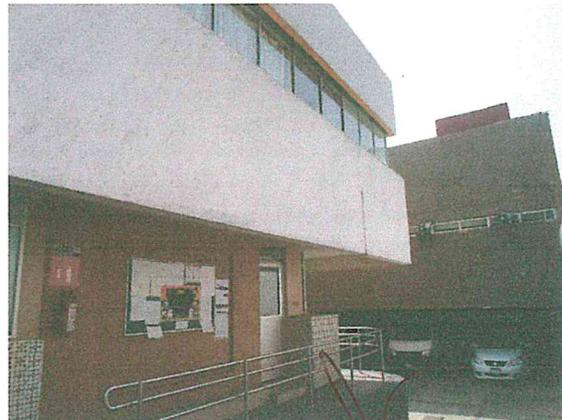
Foto 1 y 2. Estacionamiento para visitas y fachada del cuerpo que alberga las oficinas administrativas, en buen estado estructural.

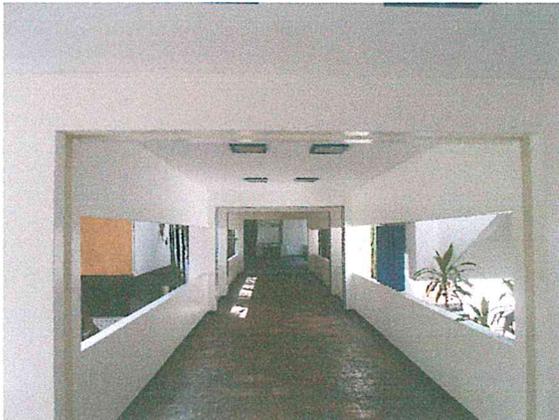
Foto 3. Traves, columnas y losas de concreto armado de las circulaciones cubiertas, en buen estado estructural.

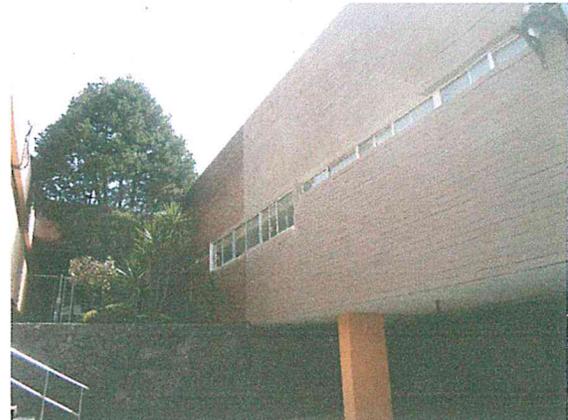
Foto 4. Fachada de uno de los cuerpos de crujías, sin afectación estructural.

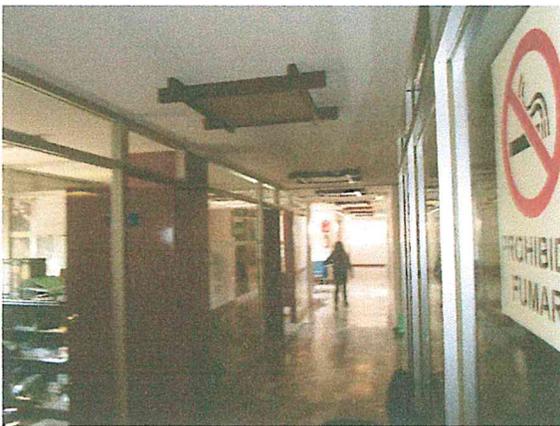
Foto 5. Pasillo del área administrativa, sin afectaciones estructurales.

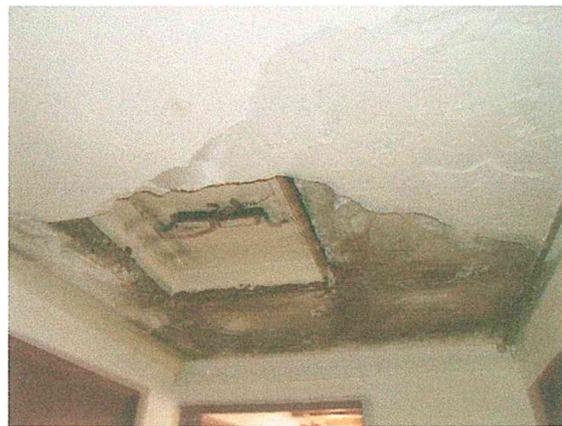
Foto 6. Losa del área administrativa con problemas de humedad. Se debe atender la problemática para evitar afectar a largo plazo la losa.

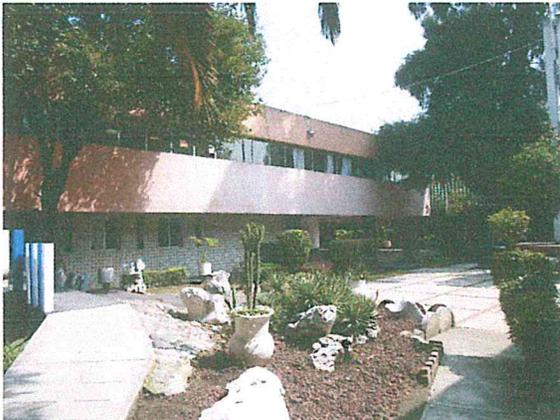
Foto 7. Fachada de uno de los cuerpos de crujías, sin afectación estructural.

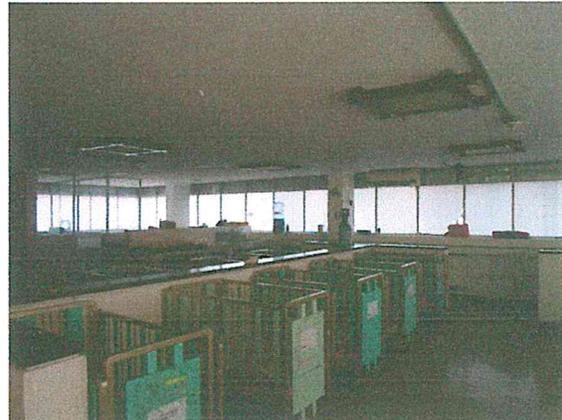
Foto 8. Losas y firmes del área de cuneros, sin afectación estructural.

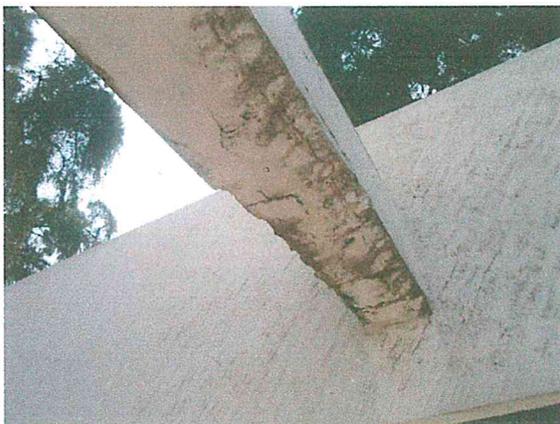
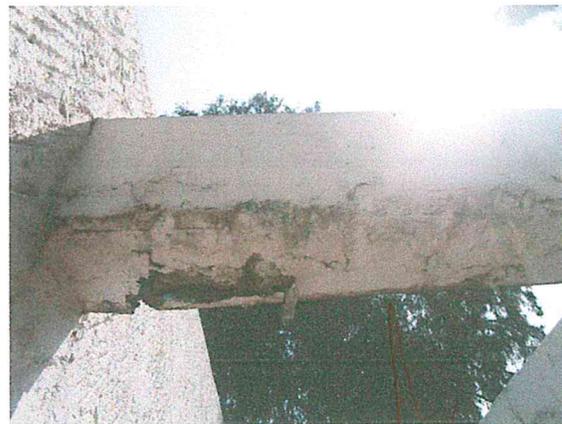
Foto 9 y 10. Trabes ubicadas en las terrazas, con exposición de acero derivado de la falta de mantenimiento. Aunque solo cargan su propio peso, deben repararse para detener su deterioro.

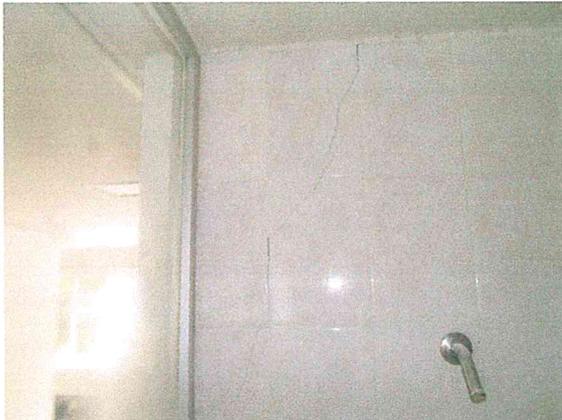
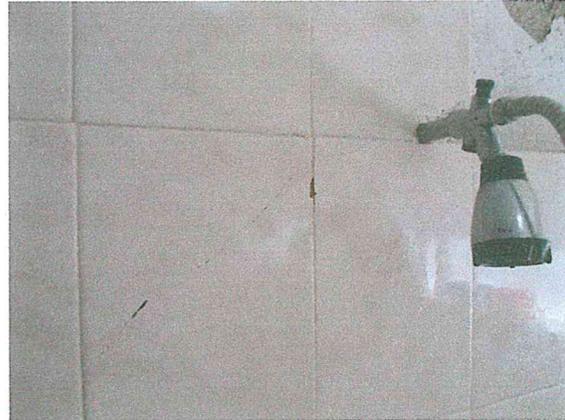
Foto 11 y 12. Fisuras en zona de regaderas, mismas que no representan ningún riesgo estructural, sin embargo se debe realizar la sustitución de todas las piezas afectadas.

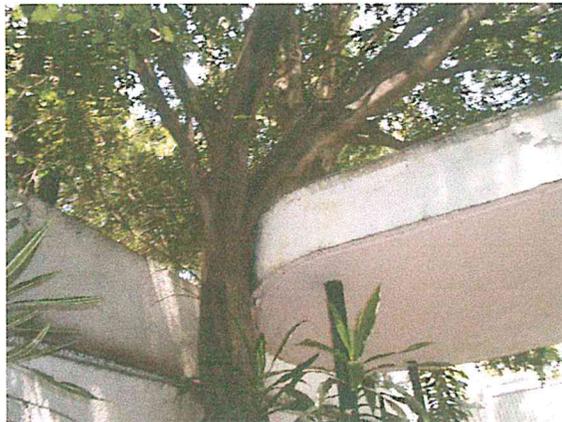
Foto 13. Árbol que ya está apoyado sobre la losa. Se recomienda su tala para evitar la posibilidad de que, con el tiempo, colisione la losa.

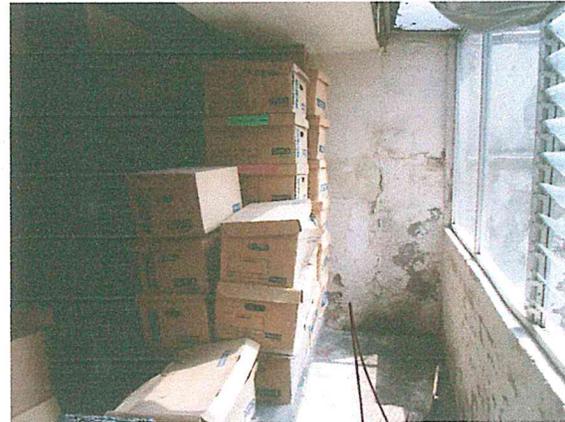
Foto 14. Área de almacén con problemas de humedad. Se debe atender para detener el deterioro del muro y losa.

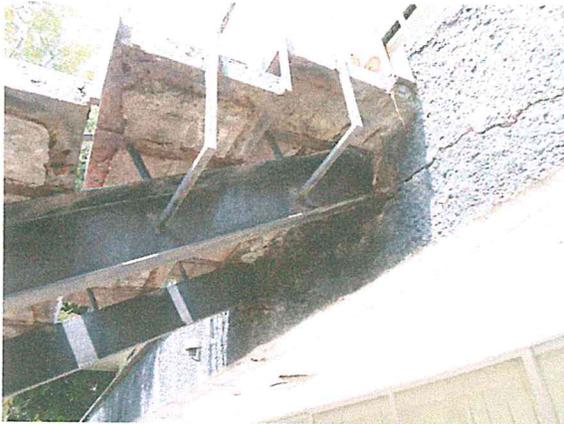
Foto 15. Escalones afectados por la intemperie y la falta de mantenimiento. Se deben reparar para detener su deterioro.

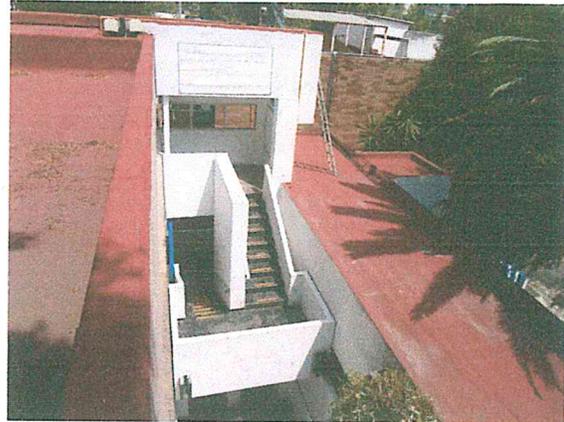
Foto 16. Techumbres y escaleras de concreto armado, en buen estado estructural.

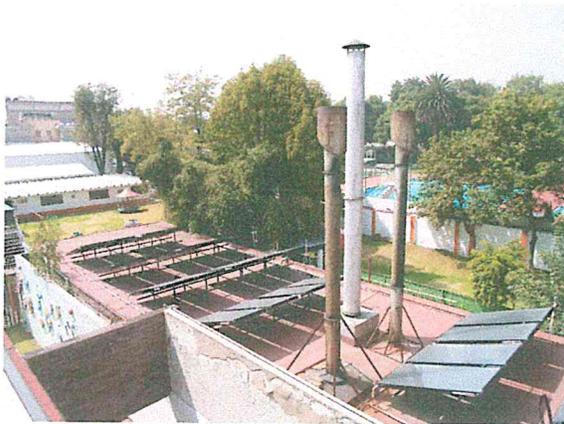
Foto 17. Verificar el desuso de las chimeneas. Lo anterior para disminuir cargas sobre la losa.

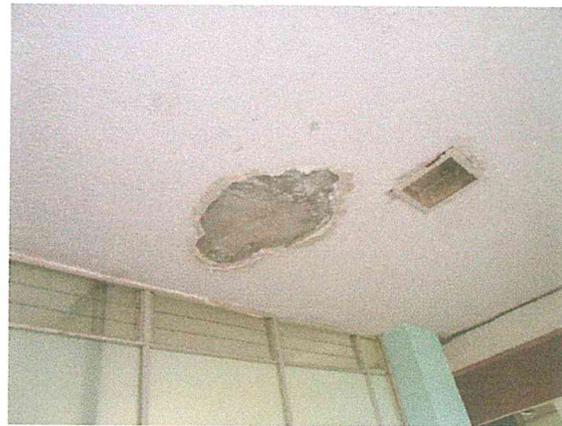
Foto 18. Filtraciones de humedad en losa de un pasillo. Se deben reparar para detener su deterioro.
