19. CASA CUNA COYOACAN.

OCTUBRE 2017

DICTAMEN DE ESTABILIDAD Y SEGURIDAD ESTRUCTURAL

- Nombre: **CASA CUNA COYOACÁN.**
- Uso: Casa cuna.
- Clasificación: A
- Ubicación: Av. Moctezuma No. 46, Col. Del Carmen, Del. Coyoacán, C.P. 04100, Ciudad de México.
- Zona Geotécnica: III

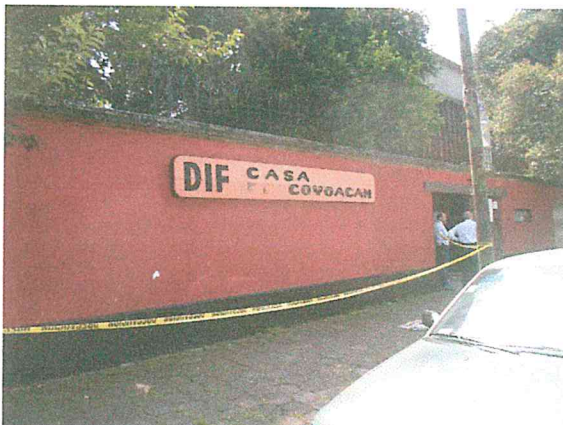
Foto 1. Borda de fachada desde la calle, sin afectación estructural.

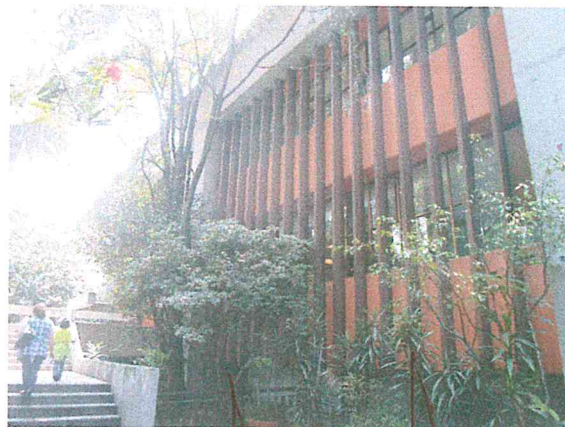
Foto 2. Fachada del cuerpo del edificio de la Casa Cuna, sin afectación estructural.

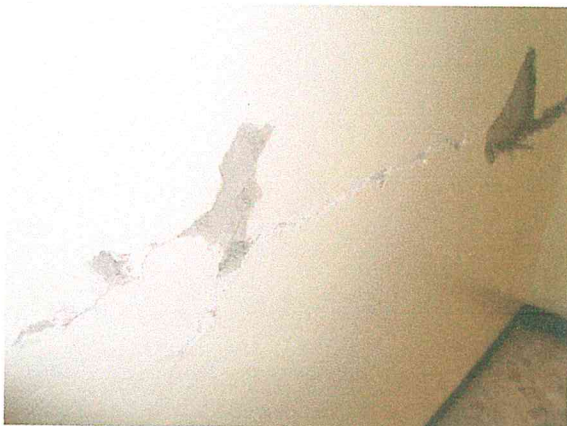
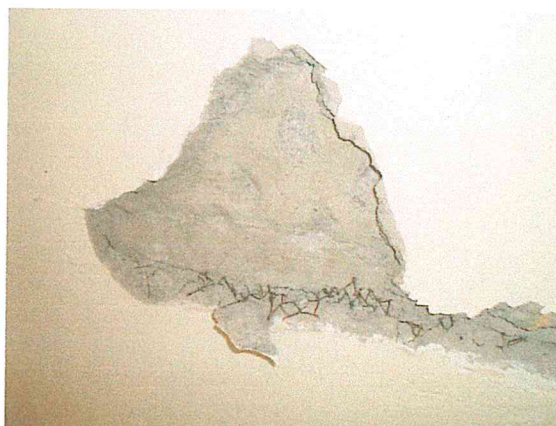
Foto 3 y 4. En la zona del descanso de las escaleras, se marcó la cadena intermedia de refuerzo, sobre los aplanados. Este detalle no implica ningún riesgo estructural. Se recomienda su reparación.

1. Poner un testigo en la base de una columna ubicada en el sótano, misma que presenta una fisura.
2. Resanar la marcación que tuvieron las cadenas intermedias en la zona de los descansos de las escaleras. Cabe subrayar que estas fisuras sobre los aplanados, no representan ningún riesgo estructural.

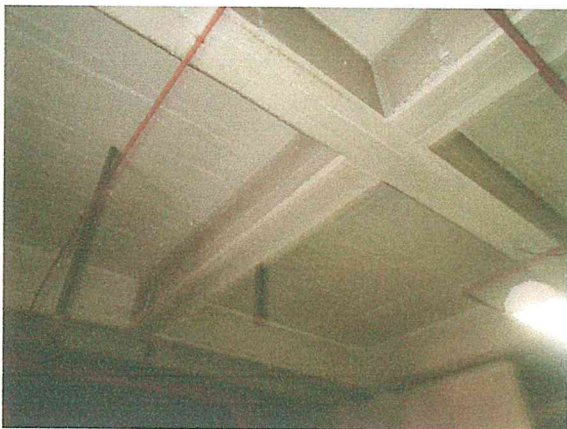
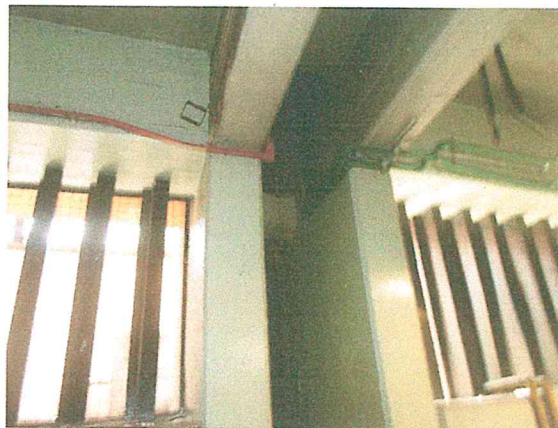
Foto 5 y 6. Trabes, losas y columnas de concreto armado del sótano, en buen estado estructural.

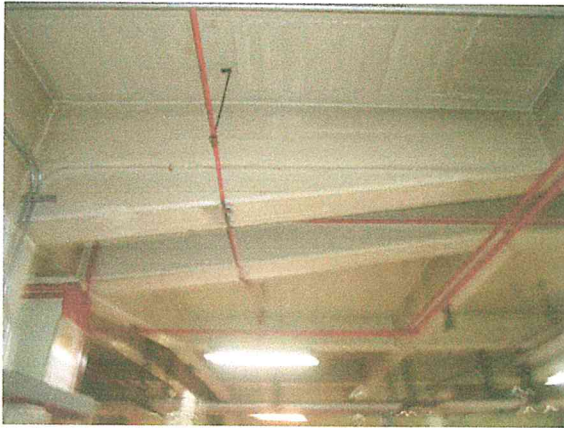
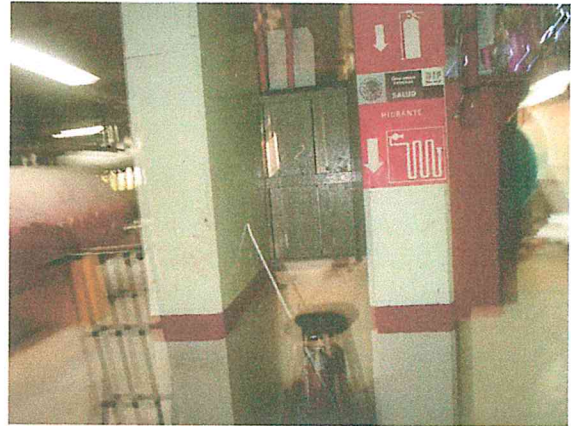
Foto 7 y 8. Trabes trapezoidales y columnas dobles de concreto armado, son el diseño de la estructura del edificio.

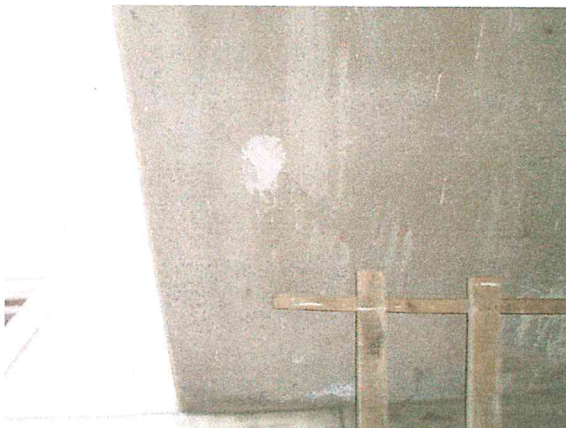
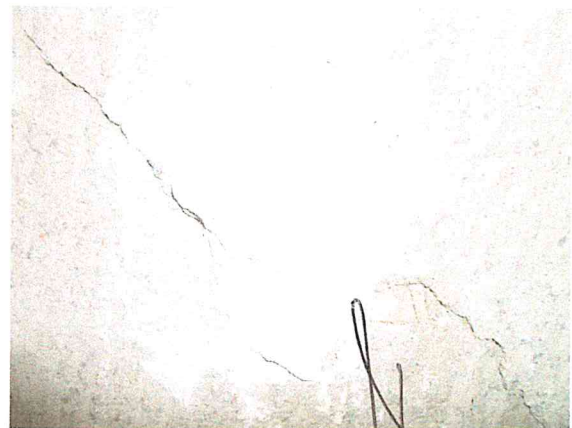
Columnas de concreto: Sin afectación estructural. No se aprecian grietas, ni deformaciones. Se comenta de un solo caso de una columna ubicada en el sótano, que presenta una fisura. Al respecto se recomienda sellarla y poner un testigo para su sondeo.

Foto 9 y 10. Marcación de una fisura en una columna ubicada en el sótano. Se recomienda poner un testigo y sondear el comportamiento de dicha fisura. Tomando en cuenta la sección de la columna, la fisura presentada no es de riesgo estructural.

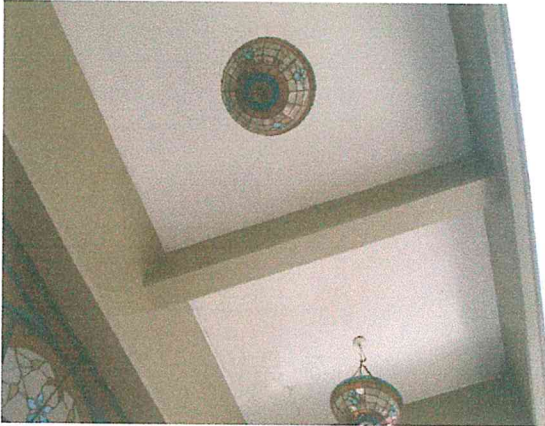
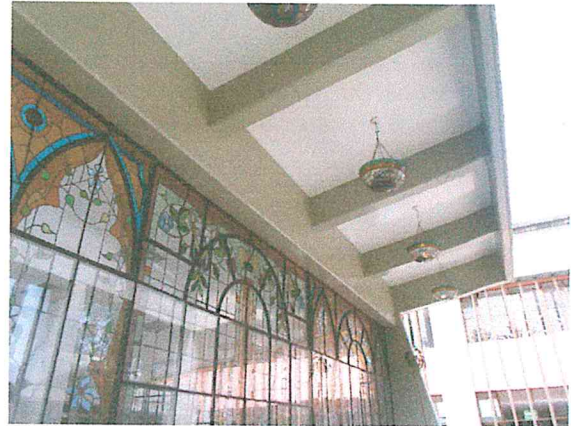
Trabes de concreto:	Sin afectación estructural. No se aprecian grietas, ni deformaciones. Se comenta el caso de las trabes de un volado que presentan unas fisuritas. Tomado en cuenta la sección de la trabes, estas fisuritas no representan ningún riesgo, sin embargo se recomienda poner testigos para su sondeo.
Losas de concreto:	Sin afectación estructural. No se aprecian grietas, ni deformaciones.
Muros de block:	Sin afectación estructural. No se aprecian grietas, ni deformaciones. Cabe observar que la colocación de los bloques no es cuatrapeada.
Firmes de concreto:	Sin afectación estructural. No se aprecian grietas, ni deformaciones.
Escaleras de concreto.	Sin afectación estructural. No se aprecian deformaciones ni roturas.
Rampa de concreto.	Sin afectación estructural. No se aprecian deformaciones ni roturas.
Aplanados:	Solo en la planta baja, en uno de los muros de colindancia, se presentó el desprendimiento del aplanado, mismo que ya tenía problemas de humedad. De hecho varios muros presentan problemas de humedad.

Foto 11 y 12. Fisuritas apenas perceptibles, están manifestadas en las trabes del volado. Tomando en cuenta el diseño de la estructura y la sección de las trabes, dichas fisuritas no representan ningún riesgo estructural.

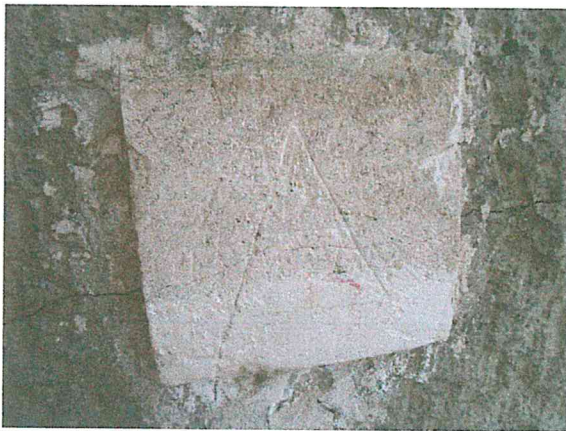
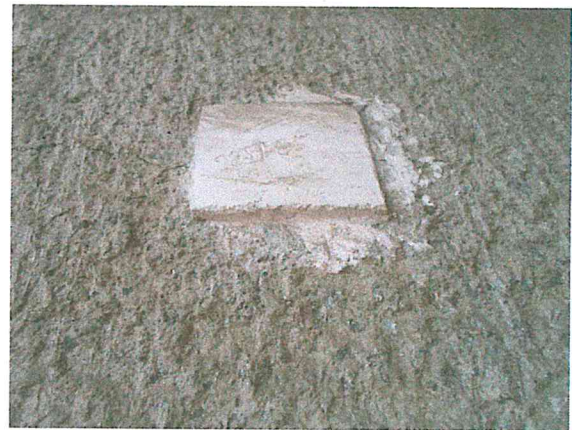
Foto 13 y 14. Testigos dejados en unas columnas desde 1986, demuestran que las fisuras marcadas no han tenido ninguna evolución, aun después del movimiento del pasado sismo, lo que significa que la estructura se ha mantenido sólida.
