DICTAMEN DE ESTABILIDAD Y SEGURIDAD ESTRUCTURAL

- Nombre: **CENTRO NACIONAL PARA LA REHABILITACION DE CIEGOS Y DÉBILES VISUALES.**
- Uso: Centro de rehabilitación de ciegos y débiles visuales.
- Clasificación: A
- Ubicación: Francisco Sosa No. 19, Col. Coyoacán, Del. Coyoacán, C.P. 04000, Ciudad de México.
- Zona Geotécnica: III

20. CENTRO NACIONAL PARA LA REHABILITACIÓN DE CIEGOS Y DÉBILES VISUALES.

OCTUBRE 2017

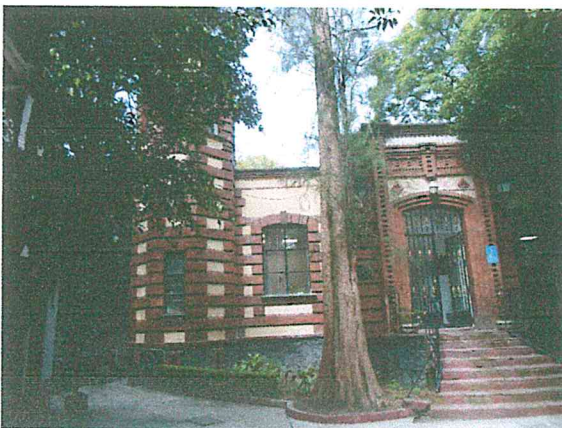
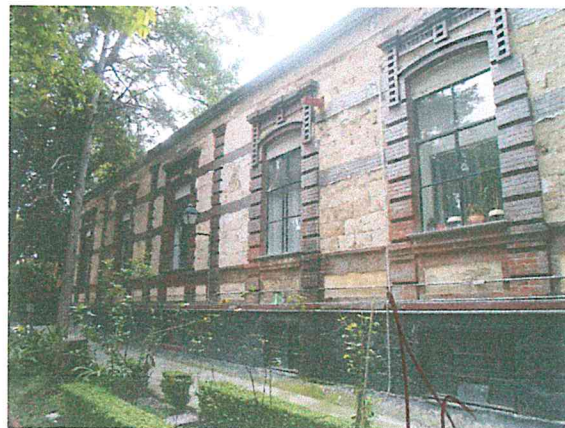
Foto 1 y 2. Fachada frontal y lateral del Edificio A, sin afectaciones estructurales.

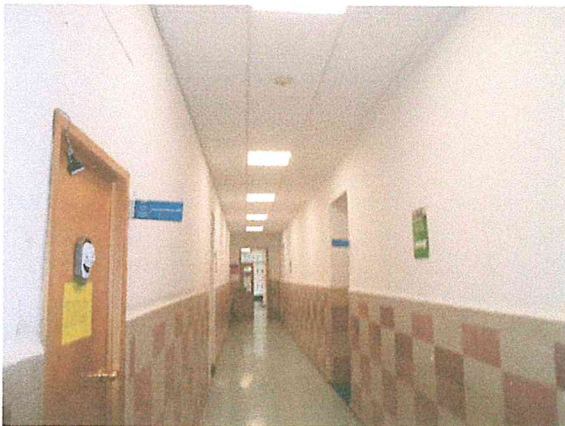
Foto 3. Pasillo, muros, firmes y plafones del Edificio A, sin afectación estructural.

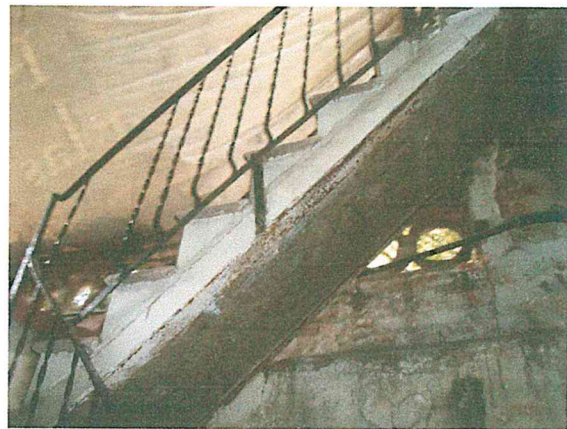
Foto 4. Escalera de servicio del Edificio A, sin afectaciones estructurales, sin embargo si con oxidación en su estructura metálica. Se debe dar mantenimiento para detener el deterioro del material.

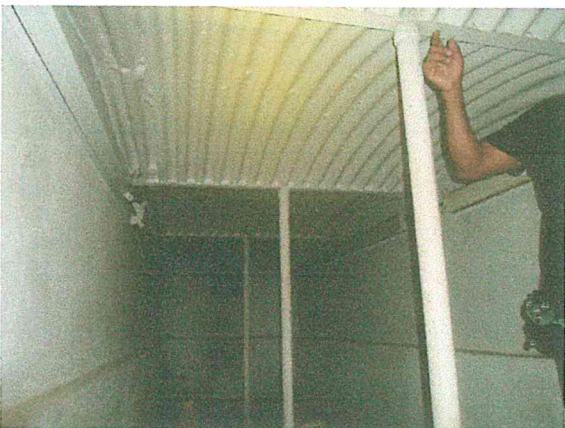
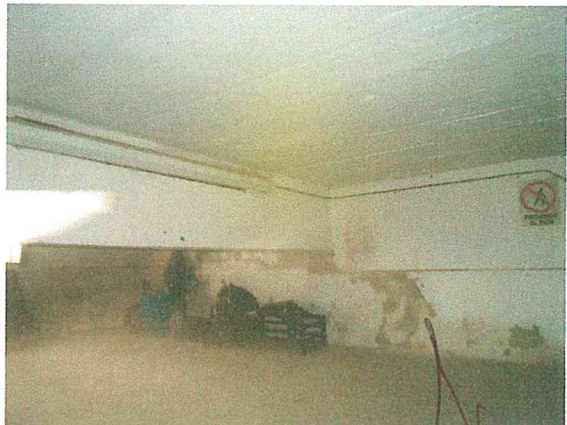
Foto 5 y 6. Sistemas de entrepiso del sótano del Edificio A, sin afectaciones estructurales.

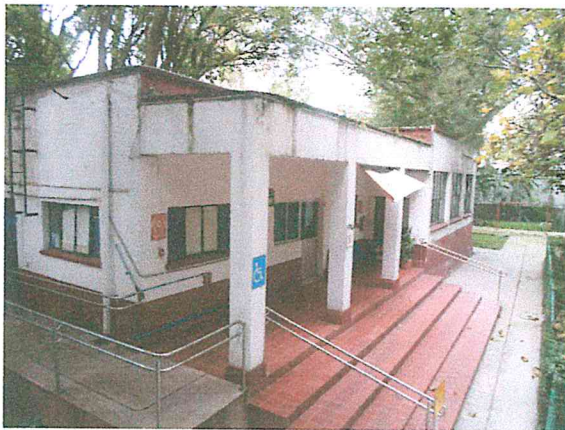
Foto 7. Columnas, traves, muros y firmes del Edificio B, sin afectaciones estructurales.

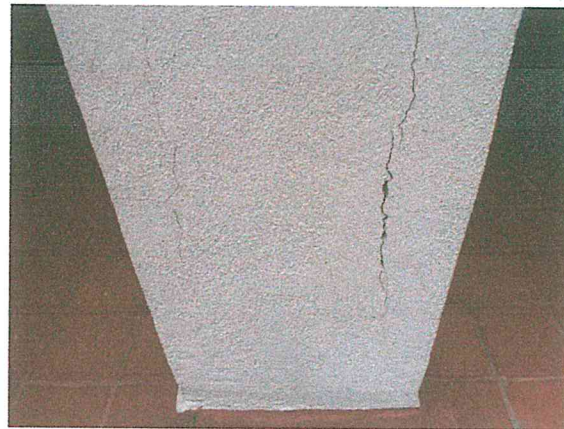
Foto 8. Marcación de fisura en el aplanado de una columna del Edificio B. Se debe verificar que el material base de la columna no este afectado.

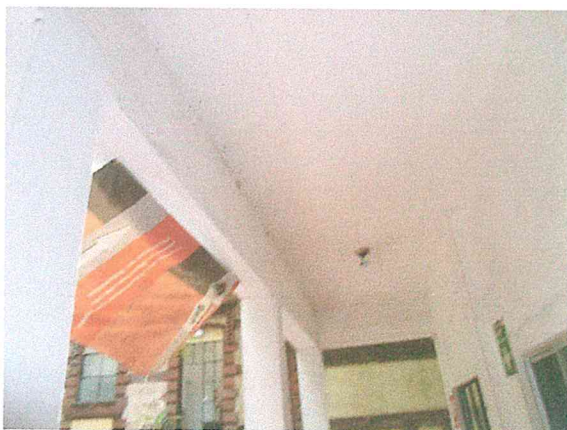
Foto 9. Columnas, traves y losa del Edificio B, sin afectaciones estructurales.

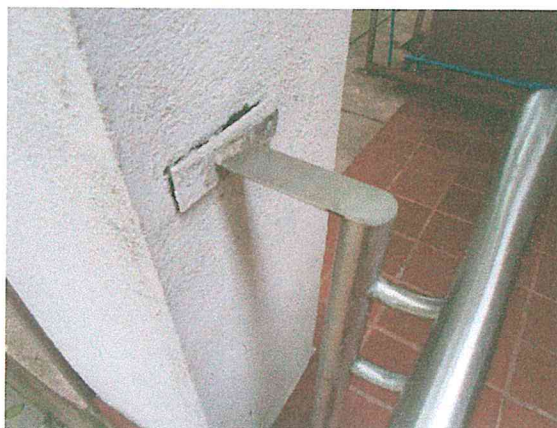
Foto 10. Fijar los soportes de los barandales para los ciegos, en el Edificio B.

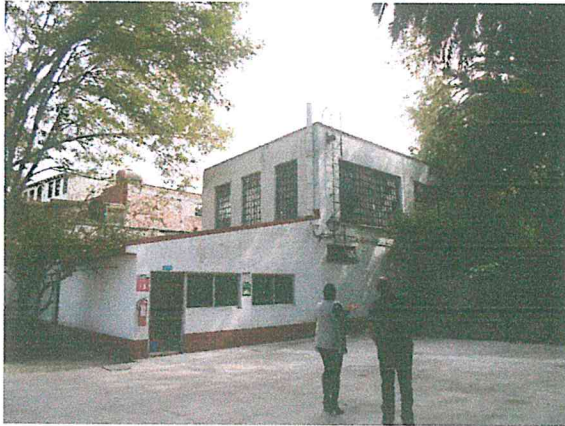
Foto 11. Muros del Edificio C, sin afectaciones estructurales.

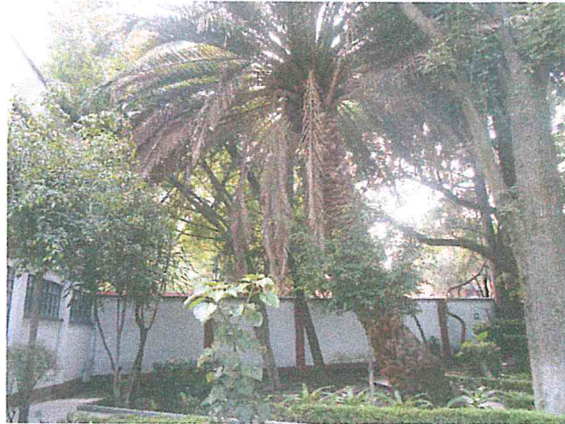
Foto 12. Palmera en peligro de caer sobre el edificio C. se recomienda su tala.

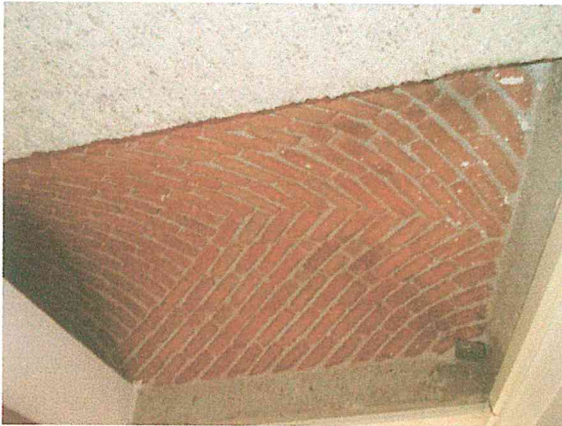
Foto 13. Bóveda de tabique como sistema de techumbre en el edificio C, sin afectaciones estructurales.

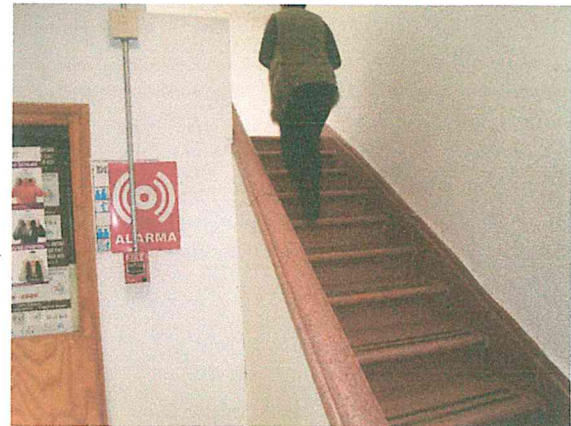
Foto 14. Escalera del Edificio C, sin afectaciones estructurales.

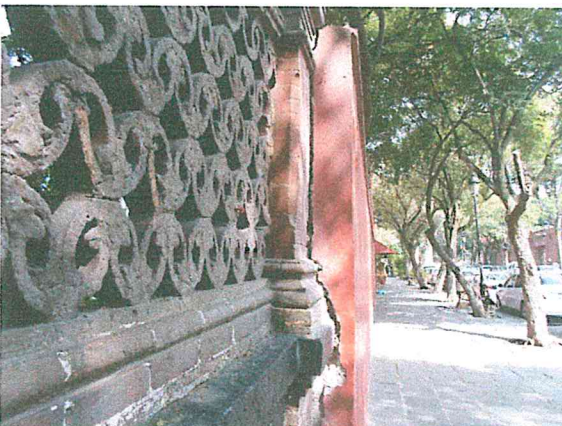
Foto 15. Barda frontal ligeramente desplazada a raíz del sismo. De acuerdo a su verticalidad, no tiene riesgo de caída, pero se recomienda realizar algún refuerzo de sujeción.

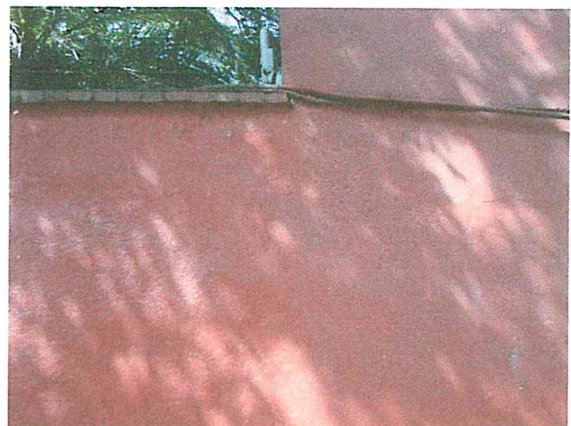
Foto 16. Unión de la barda frontal con el cuerpo del Edificio C, sin junta constructiva.
