21. OFICINAS SINDICATO DIF.

OCTUBRE 2017

## **DICTAMEN DE ESTABILIDAD Y SEGURIDAD ESTRUCTURAL**

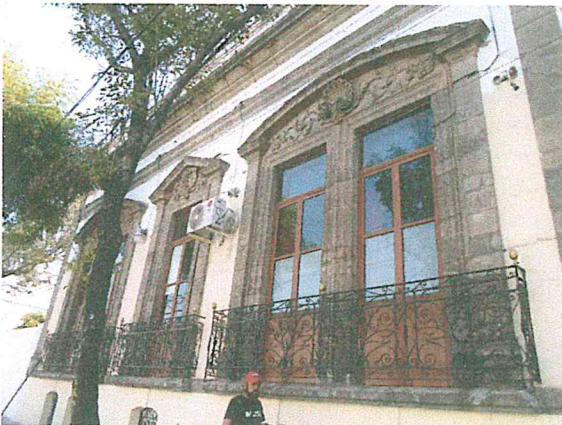
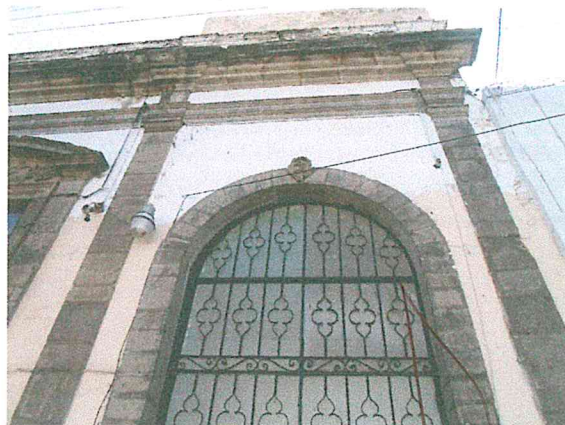
Foto 1 y 2. Fachada principal construida en 1901, en buen estado estructural.

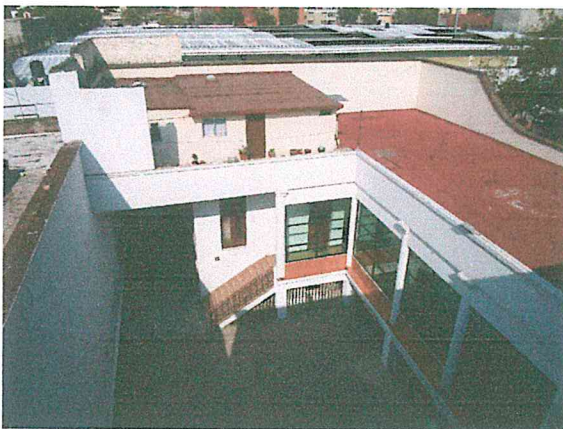
Foto 3. Fachada interior del primer cuerpo en "L" de un nivel, sin afectaciones estructurales.

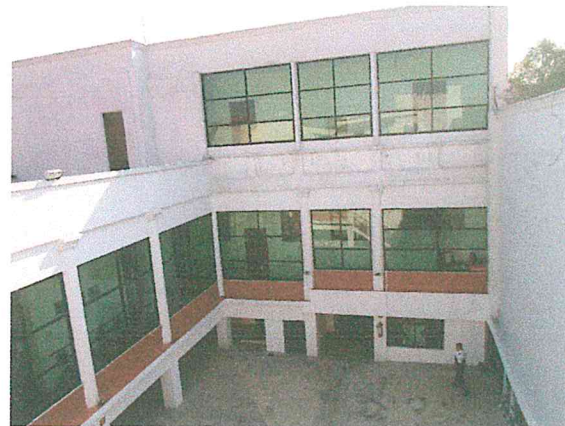
Foto 4. Fachada interior del cuerpo del fondo de dos niveles, sin afectaciones estructurales.

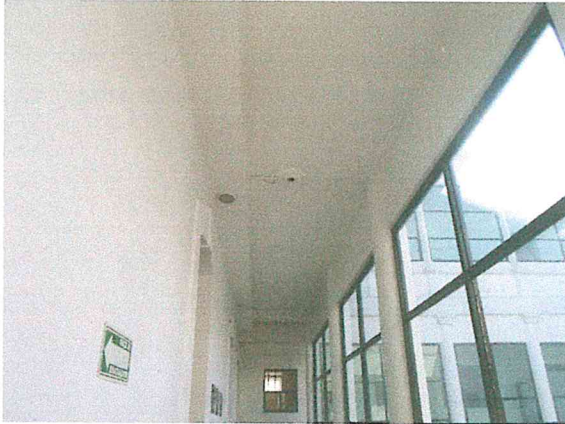
Foto 5. Muros, columnas y losa del pasillo, sin afectaciones estructurales.

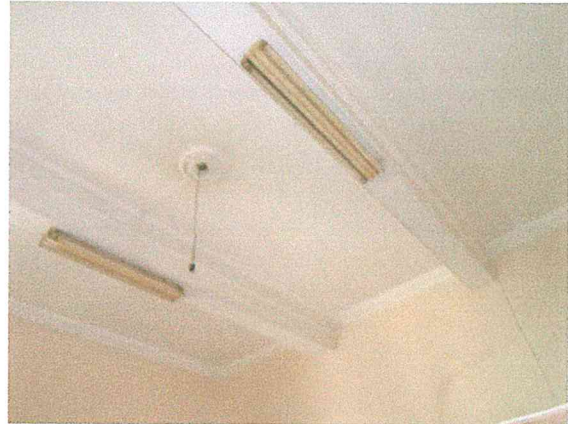
Foto 6. Losa plana y trabes, sin afectaciones estructurales.

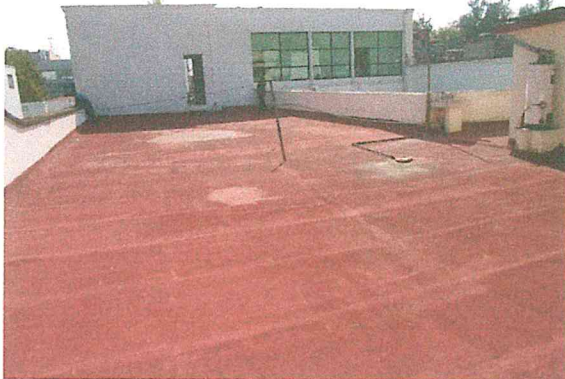
Foto 7. Losa plana de azotea, sin afectaciones estructurales.

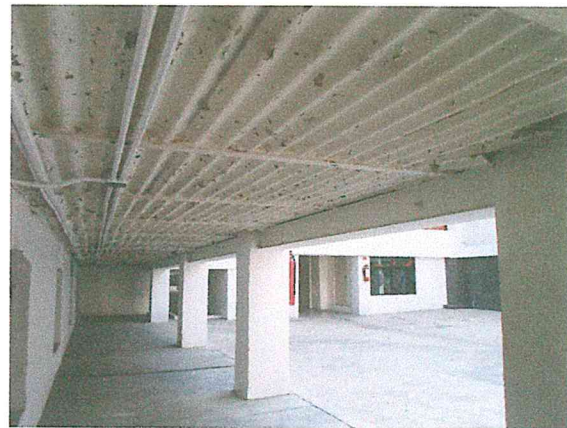
Foto 8. Sistema de entepiso del sótano a base de viga y lámina, sin afectaciones estructurales.

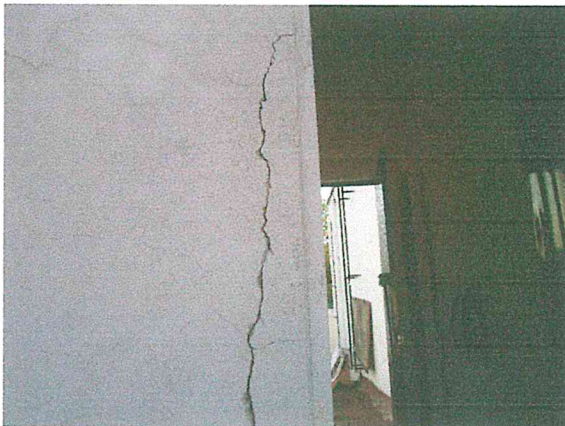
Foto 9. Fisura en el aplanado de un muro, misma que no representa riesgo estructural, sin embargo se recomienda su sellado.

1. Sellar las fisuras que se presentaron en algunos aplanados, mismo que no representan riesgo estructural alguno.
2. Arreglar el único punto donde se presenta deterioro por humedad, en el entrepiso de vigueta y lámina, en el sótano.

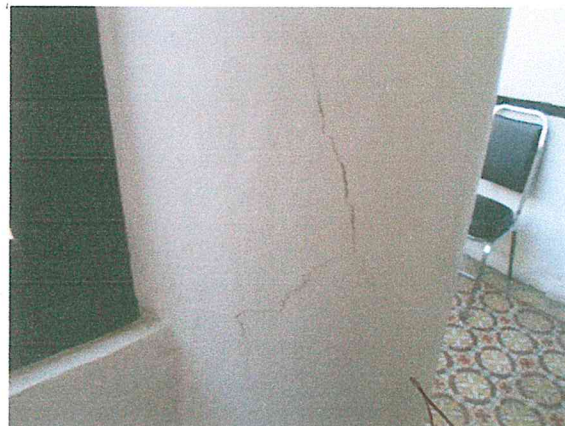
Foto 10. Fisura en el aplanado de una columna, misma que no representa riesgo estructural, sin embargo se recomienda su sellado.

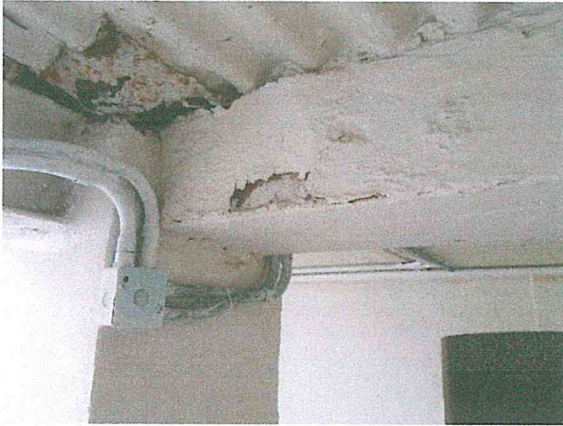
Trabes:	Sin afectación estructural. No se aprecian grietas, ni deformaciones.
Losas planas:	Sin afectación estructural. No se aprecian grietas, ni deformaciones.
Vigueta y lámina.	Sin afectación estructural. No se aprecian grietas, ni deformaciones. Hay un solo punto en el sótano donde hay afectaciones por la humedad. Al respecto se recomienda su reparación.
Muros de mampostería:	Sin afectación estructural. No se aprecian grietas, ni deformaciones.
Firmes de concreto:	Sin afectación estructural. No se aprecian grietas, ni deformaciones.
Escaleras.	Sin afectación estructural. No se aprecian deformaciones ni roturas. Se debe dar mantenimiento al material de acero para detener el deterioro que presenta.
Aplanados:	En algunos puntos se marcaron algunas fisuras sobre los aplanados, pero en ningún caso representan riesgo estructural alguno. De cualquier manera se recomienda su sellado.
Fachada:	Sin afectación estructural. No se aprecian grietas ni desprendimientos.

Foto 11. Afectación por humedad en una esquina del entrepiso del sótano. Se recomienda su reparación.  
Foto 12. Barda de colindancia, a pesar de su excesiva altura, está en buen estado estructural.

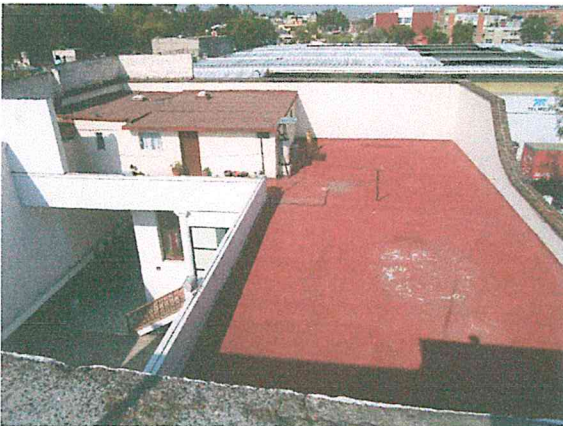
Foto 13. Se observa que en la azotea hay una construcción ajena al edificio original. Se recomienda hacer un análisis de la carga que representa, para evaluar el riesgo estructural que podría representar.  
Foto 14. Escalera de estructura metálica, en buen estado estructural.
