22. CASA HOGAR PARA ANCIANOS VICENTE GARCÍA TORRES.

OCTUBRE 2017

DICTAMEN DE ESTABILIDAD Y SEGURIDAD ESTRUCTURAL

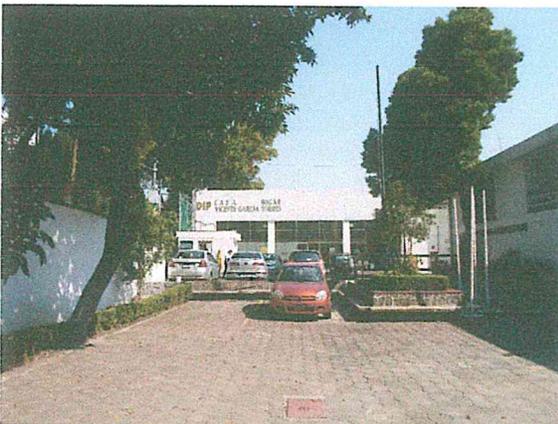
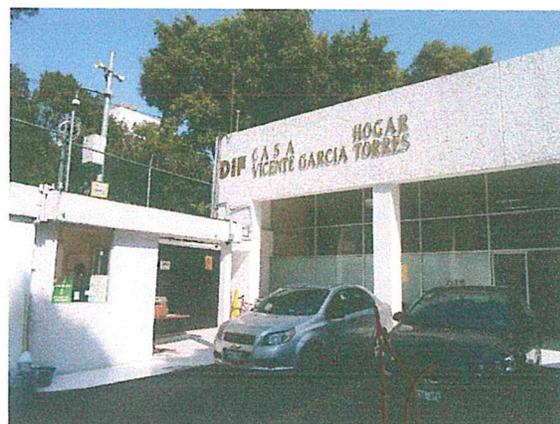
Foto 1 y 2. Fachada de acceso al conjunto de la casa hogar, en buen estado estructural.

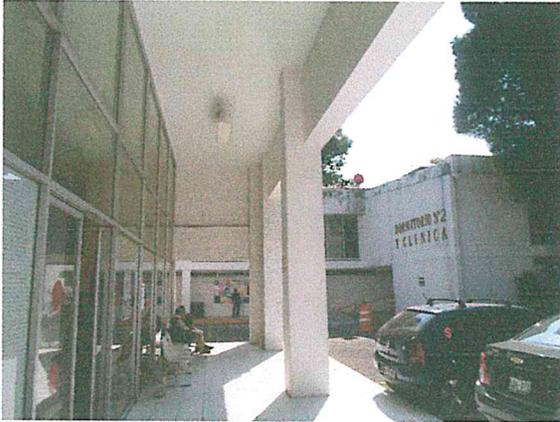
Foto 3. Columnas, traveses y losas del edificio de gobierno, en buen estado estructural.

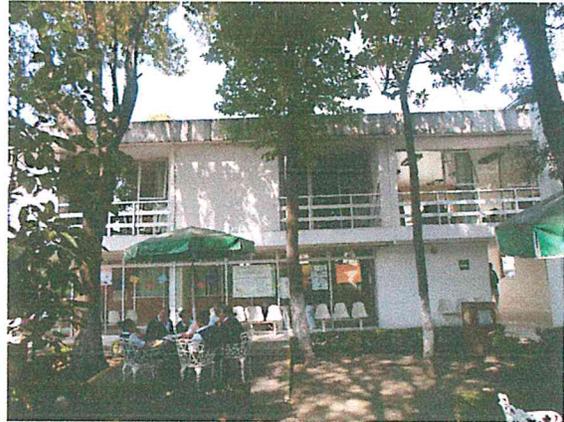
Foto 4. Muros, traveses y losas de un cuerpo de dormitorios, en buen estado estructural.

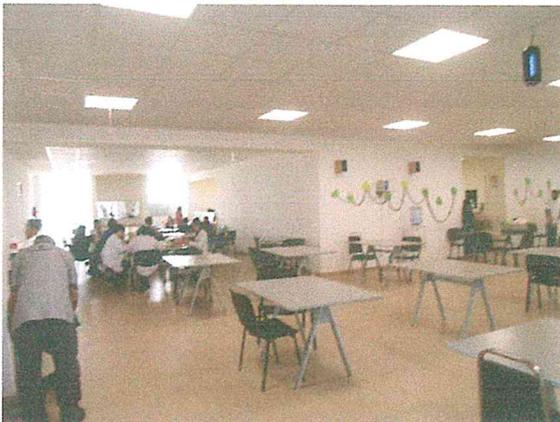
Foto 5. Firmes, muros y plafones del comedor, en buen estado estructural.

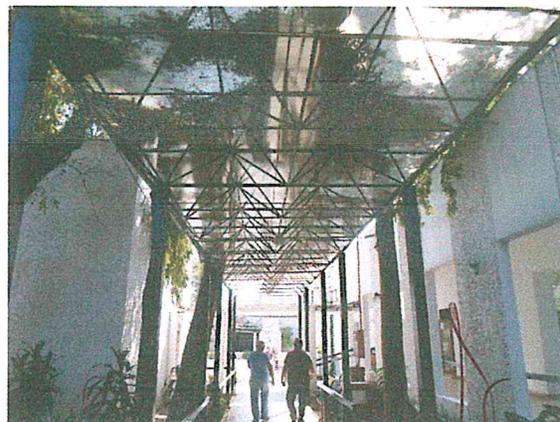
Foto 6. Postes metálicos, tridilosa y lámina de policarbonato, en buen estado estructural.

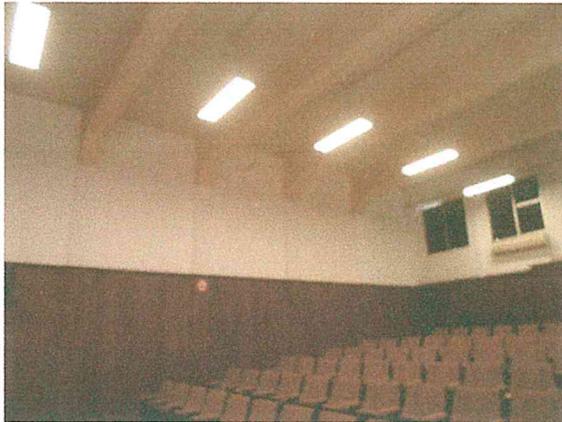
Foto 7. Trabas y losa del auditorio, en buen estado estructural.

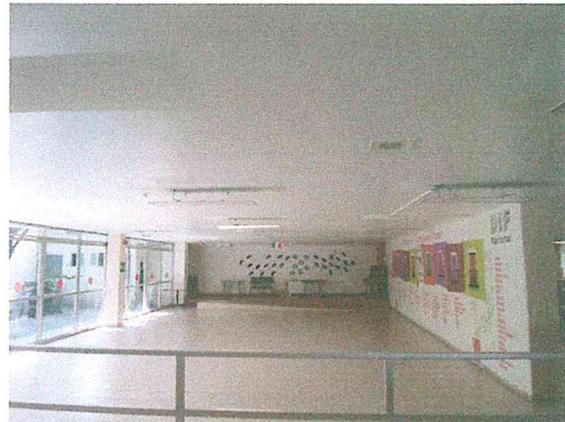
Foto 8. Firmes, muros y plafón del salón de usos múltiples, en buen estado estructural.

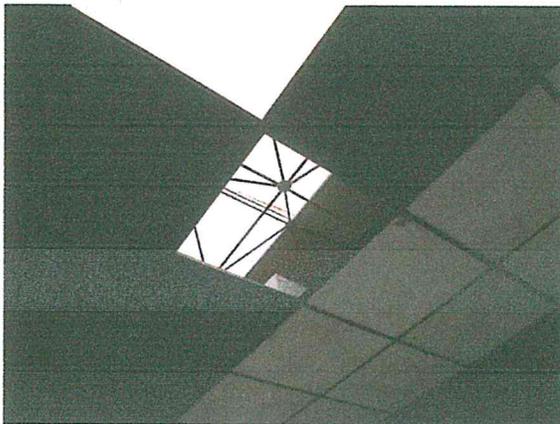
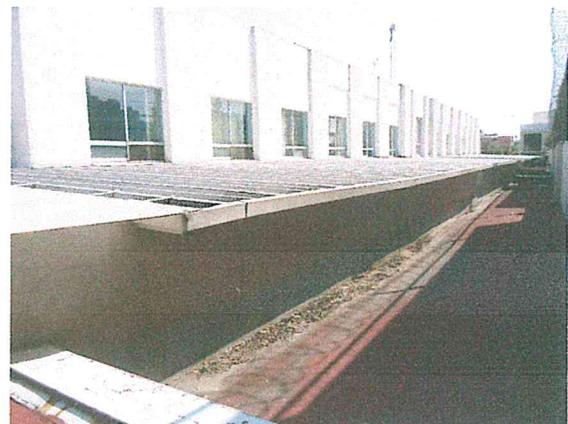
También hay un área de estar que inicialmente era un asoleadero, pero ahora, en lugar de ser un espacio traslucido, tiene techumbre de multypanel y falso plafón modular.

Foto 9 y 10. Plafón modular y multypanel sin aparente soporte más que la tridilosa.

1. Atender los temas de humedad en losas, para evitar que a largo plazo se afecte estructuralmente.
2. Respecto a la techumbre de multypanel ubicada sobre una zona de estar, no se aprecia que la tridilosa haya sido reforzada con más elementos estructurales, para recibir, tanto el peso de la cubierta adicional, como el peso del plafón modular. Adicional a lo anterior, se observa que el multypanel y los canales pluviales no fueron correctamente colocados, ya que hay filtraciones de agua. Se recomienda el retiro del multypanel y del plafón modular.

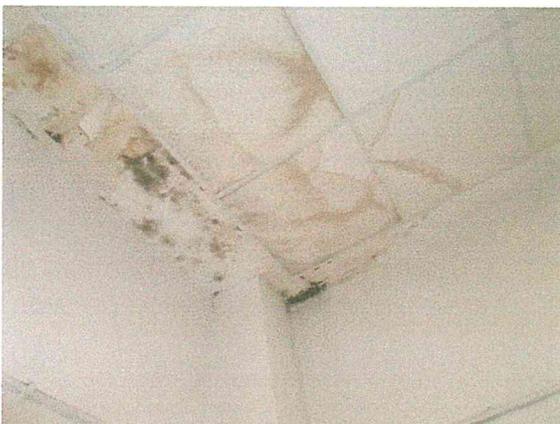
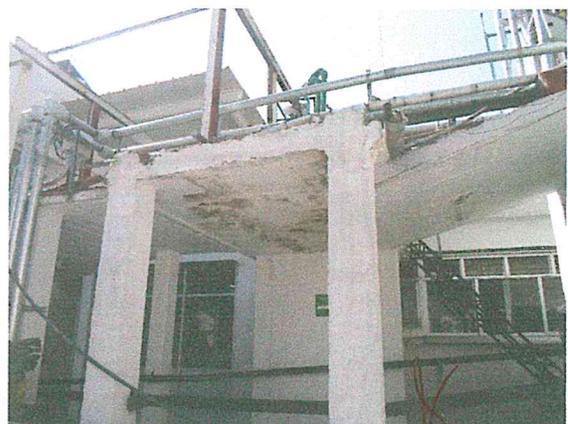
- Losas de concreto: Sin afectación estructural. No se aprecian grietas, ni deformaciones. En algunos casos hay presencia de humedad, mismo que se debe resolver para evitar que continúe el deterioro de la losa.

Foto 11 y 12. Presencia de humedad en losas y plafones. Se debe resolver para evitar más afectaciones.

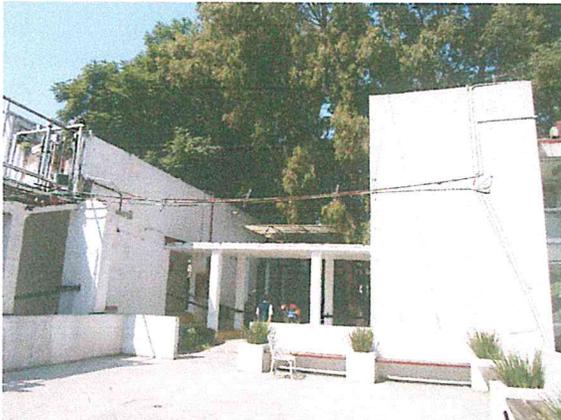
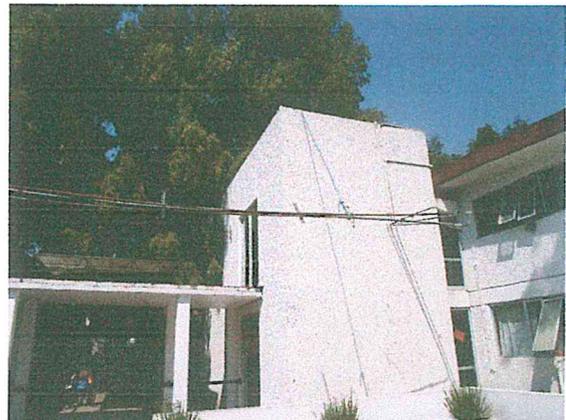
Foto 13 y 14. Tubería eléctrica a la intemperie y sostenida por una cuerda. Reubicar o retirar para evitar algún accidente inminente.
