23. CENTRO DE CAPACITACIÓN Y DESARROLLO DE LA DIRECCIÓN DE RECURSOS HUMANOS.

OCTUBRE 2017

DICTAMEN DE ESTABILIDAD Y SEGURIDAD ESTRUCTURAL

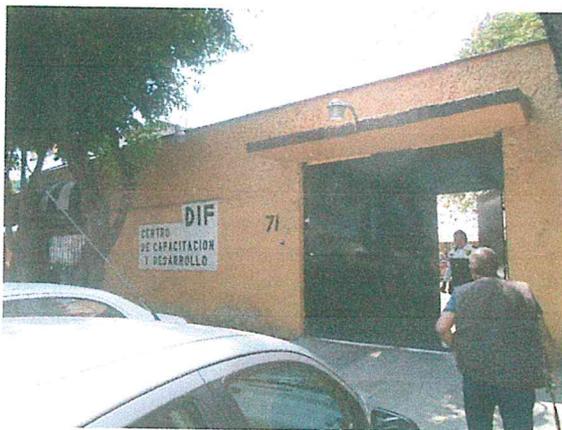
Foto 1. Borda del acceso al Centro de Capacitación, en buen estado estructural.
Foto 2. Techumbres del conjunto, en buen estado estructural.

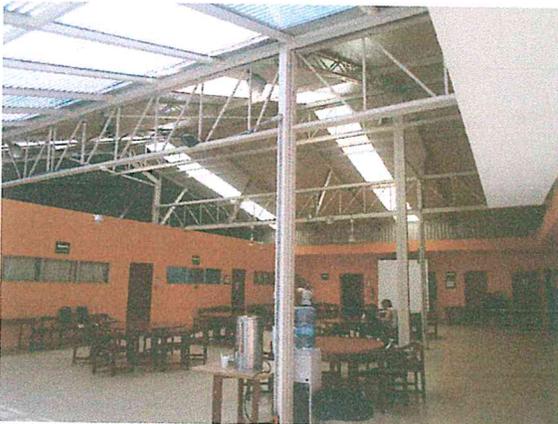
Foto 3. Muros, columnas, armaduras y techumbre de multypanel, en buen estado estructural.

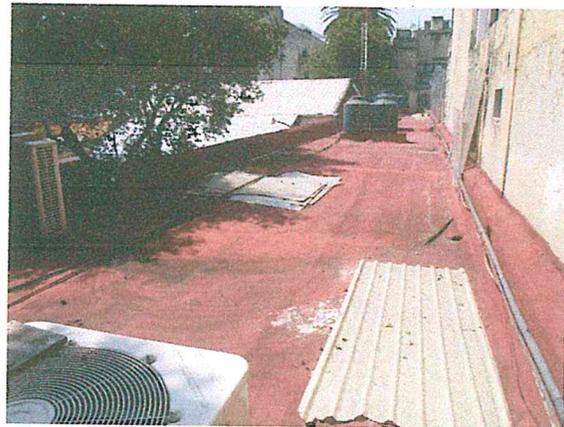
Foto 4. Losas planas de azotea, en buen estado estructural.

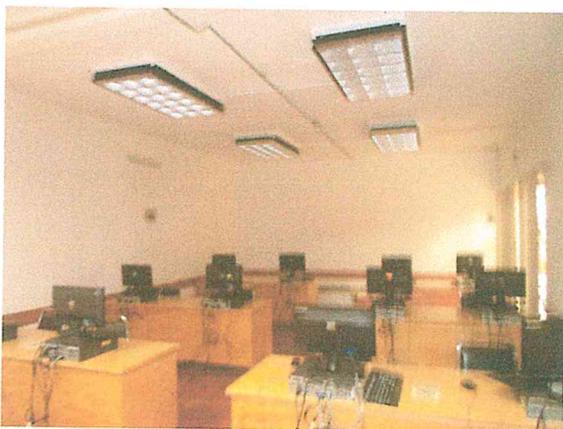
Foto 5. Muros, firmes y losas del aula de cómputo, en buen estado estructural.

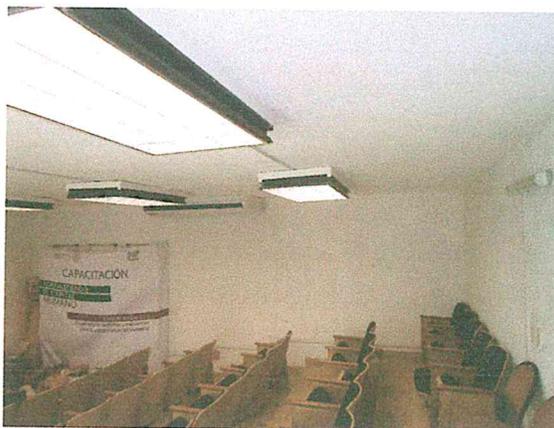
Foto 6. Muros y losa del auditorio, en buen estado estructural.

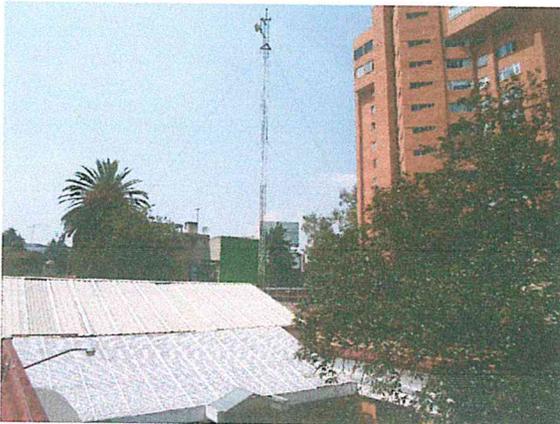
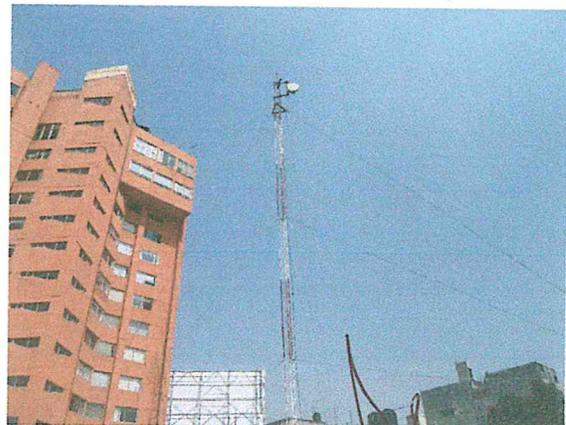
Foto 7 y 8. Verificar con el área correspondiente del Sistema si es necesario conservar la estructura de la antena existente. Lo anterior con la finalidad de disminuir carga sobre las losas,

1. Ver la posibilidad de retirar la antena que hay en la techumbre, para eliminar carga sobre las losas.
2. Sustituir el tinaco de asbesto por uno de plástico de poca capacidad.
3. Sustituir el tanque de gas por otro de reciente fabricación. El existente es de noviembre de 1999.

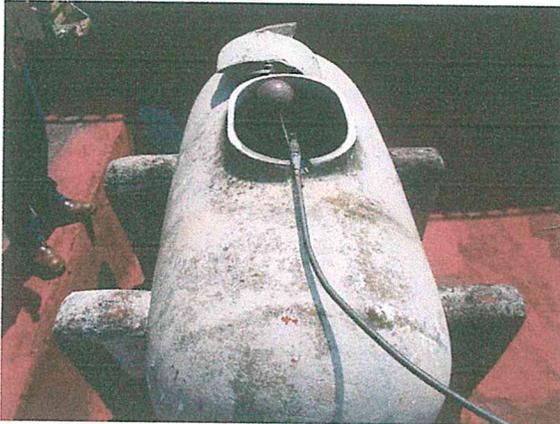
Foto 9. Sustituir el tinaco existente de asbesto, por otro de plástico y de menor capacidad. Lo anterior por Normatividad y por disminución de carga en la losa.

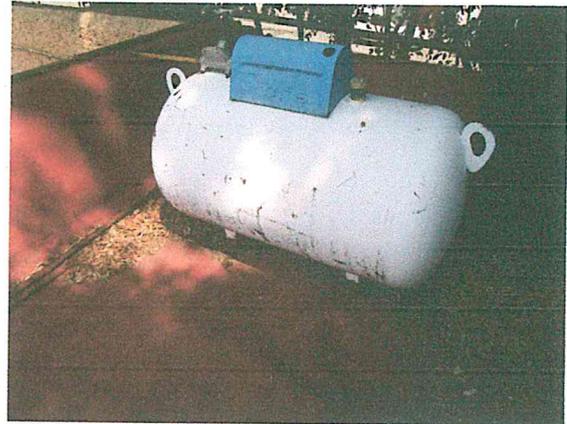
Foto 10. Sustituir el tanque de gas existente que data del año 1999, por otro de reciente fabricación. Lo anterior por Normatividad y por seguridad.
