24. CENTRO NACIONAL MODELO DE ATENCIÓN, INVESTIGACIÓN Y CAPACITACIÓN GERONTOLÓGICA "A. MUNDET".

OCTUBRE 2017

## DICTAMEN DE ESTABILIDAD Y SEGURIDAD ESTRUCTURAL

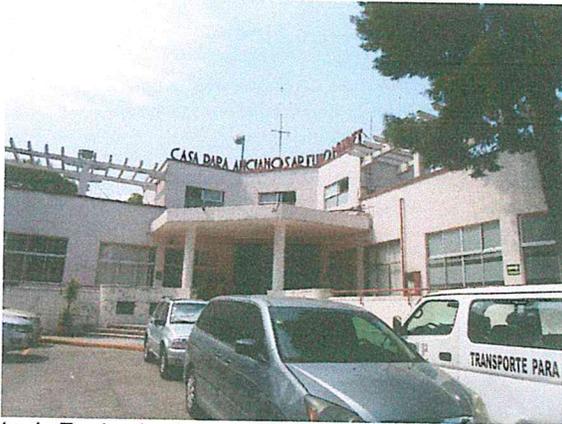
Foto 1. Fachada del cuerpo principal, sin afectaciones estructurales.

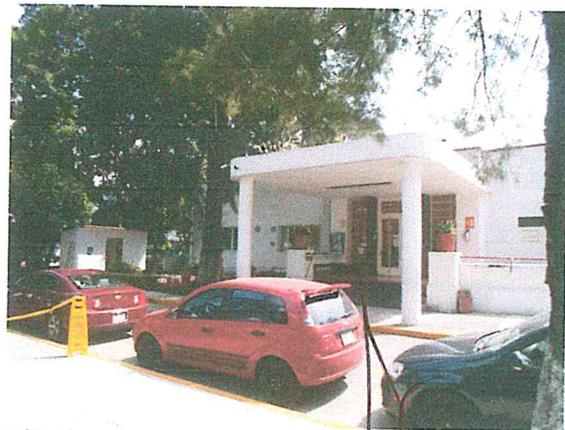
Foto 2. Fachada del cuerpo secundario, sin afectaciones estructurales.

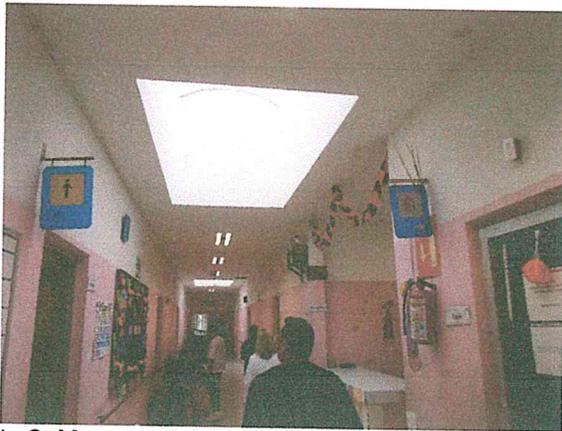
Foto 3. Muros y plafones del pasillo, sin afectaciones estructurales.

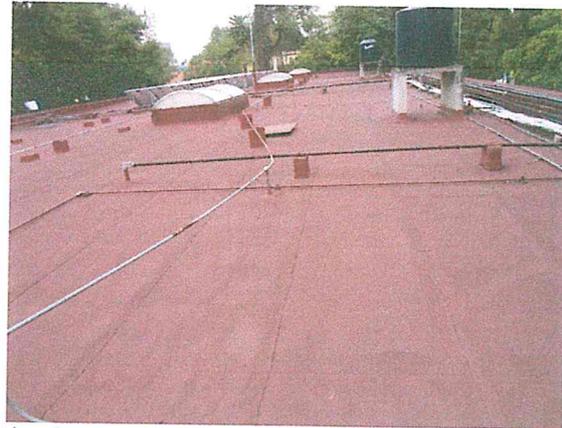
Foto 4. Losas planas de la azotea, sin afectaciones estructurales.

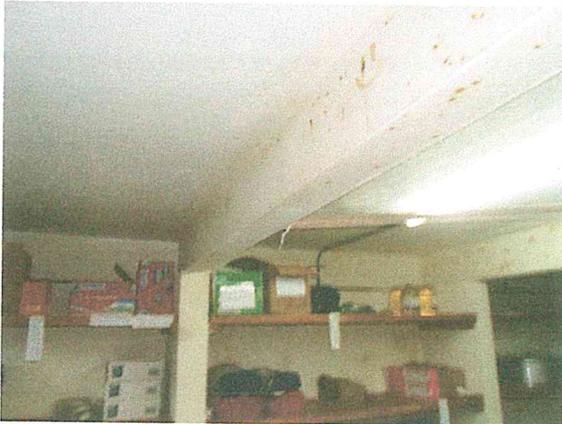
- Vigas de acero:** Sin afectación estructural. No se aprecian deformaciones. Solo se encontró presencia de óxido derivado del ambiente de humedad excesiva. Al respecto se debe dar su mantenimiento con los materiales adecuados, ya que se observó que las vigas tenían pintura vinílica, en lugar de aceite.

Foto 5. Vigas de acero en el sótano, sin afectación estructural, sin embargo con presentación de óxido. Se recomienda su mantenimiento y aplicación de pintura retardante de fuego.

1. Dar mantenimiento mayor de restitución de aplanados y pintura a las pérgolas de ornato arquitectónico, tanto de las ubicadas en las áreas verdes, como de las que están en la azotea.
2. Sellar todas las fisuras marcadas en los muros, tanto las de los sótanos, como las aparecidas de los demás espacios. En el caso del muro de una oficina donde las fisuras fueron en todo el aplanado, se deberá hacer la restitución de todo este aplanado.
3. Sustituir las tuberías de las instalaciones eléctricas y del sistema de alarma contra incendio ubicadas en el sótano, mismas que presentan avanzado deterioro por el óxido.
4. Dar mantenimiento a las vigas de acero ubicadas en el sótano, ya que presentan oxidación derivada del ambiente húmedo del espacio. Ya que el sótano tiene uso de almacén, se recomienda la aplicación de pintura retardante al fuego, para estas vigas.

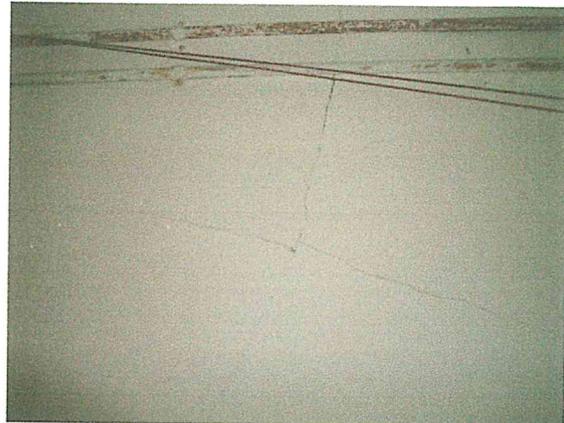
- Losacero** Sin afectación estructural. No se aprecian grietas, ni deformaciones.
- Muros:** Sin afectación estructural. No se aprecian grietas, ni deformaciones. Cabe comentar que se encontraron diversas fisuras superficiales en aplanados de varios muros, pero ninguna representa riesgo estructural alguno, sin embargo se recomienda su sellado. En particular se encontraron copiosas fisuras en el sótano del edificio principal, lugar donde hay mucha humedad.

Foto 6. Marcação de fisuras en los muros del sótano, mismas que no representan ningún riesgo estructural, sin embargo se recomienda su sellado.

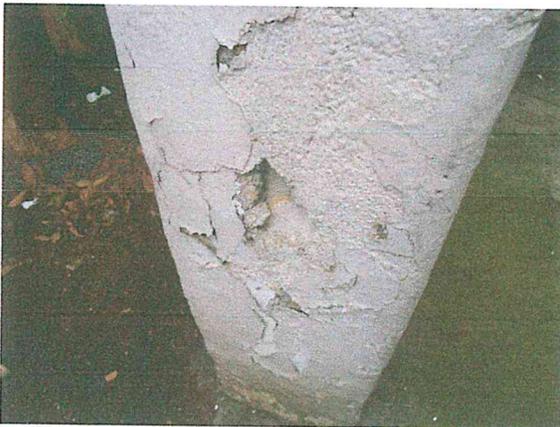
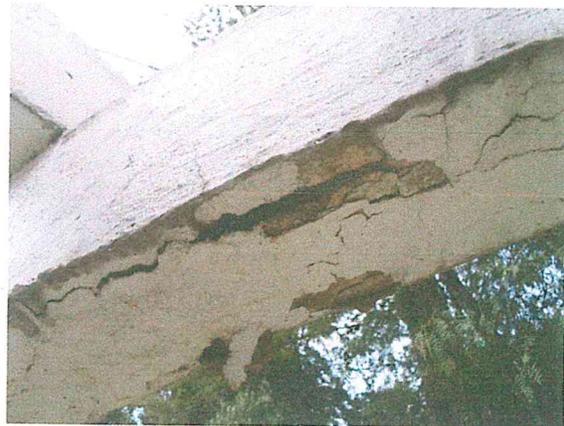
- Pérgolas de concreto:** En este elemento de ornato se encontró un severo deterioro por falta de mantenimiento. En algunos casos parece ser solo el recubrimiento, pero en otros se detectó erosión del material base.

Foto 7 y 8. Columnas y pérgolas con afectaciones severas por la falta de mantenimiento. Aunque son elementos arquitectónicos de ornato, su deterioro puede causar la caída parcial de alguna de sus partes.

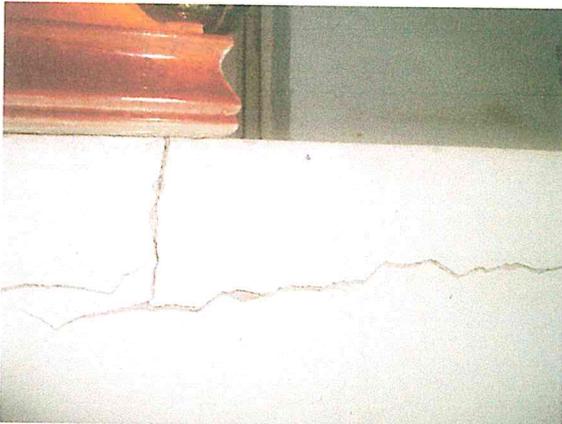
- Basamentos sótano.** En los basamentos del cuerpo secundario, se encontró una marcación perimetral en la parte superior, misma que corresponde a la junta de la superficie de concreto con muretes de tabique. Toda vez que de origen así es el detalle constructivo, solo se recomienda su sellado.

Foto 9. Marcación de la superficie de concreto sobre los muros de tabique ubicados en el sótano del cuerpo secundario, mismos que no representan ningún riesgo estructural, sin embargo se deben sellar.  
Foto 10. Columnas de concreto del comedor, sin afectaciones estructurales.

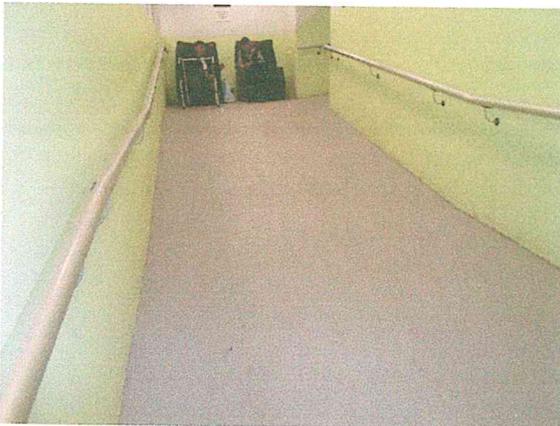
Foto 11. Firmes de rampas de concreto, sin afectaciones estructurales.

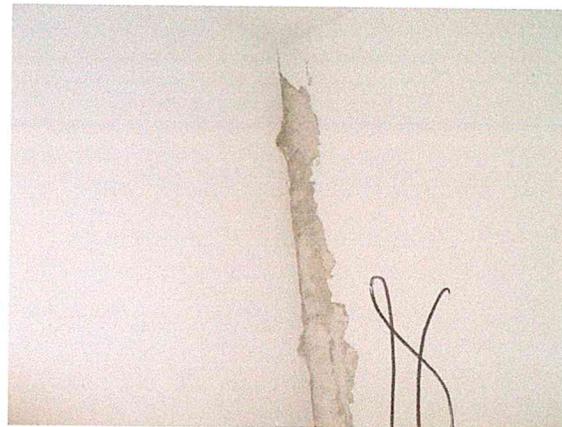
Foto 12. Marcación de fisura con desprendimiento de aplanado en esquina de un muro, mismo que no representa ningún riesgo estructural, sin embargo se debe realizar su resanado.

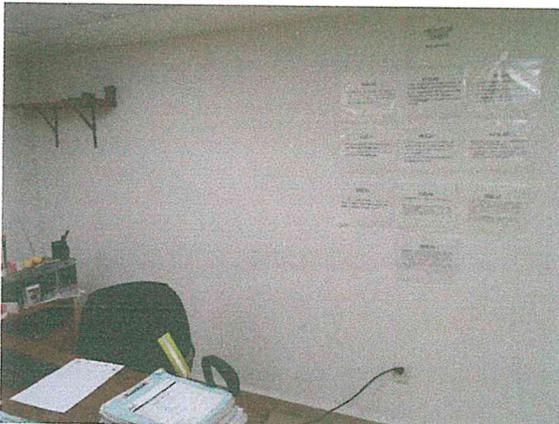
Foto 13. Marcación de fisuras en toda la superficie del muro, mismas que no representan ningún riesgo estructural, sin embargo se recomienda la restitución total del aplanado de ese muro.

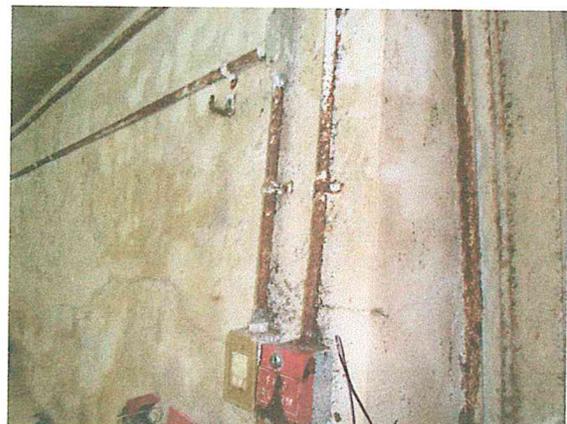
Foto 14. Corrosión en tuberías de instalaciones ubicadas en el sótano. Se recomienda su sustitución y aplicación de pintura, ya que el ambiente del sótano es excesivamente húmedo.

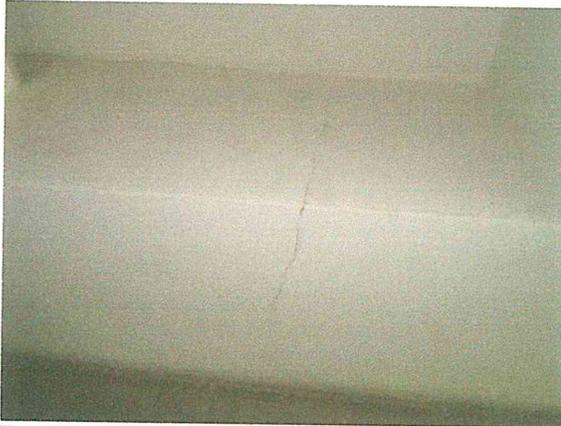
Foto 15. Marcación de fisuras sobre los basamentos del sótano, mismas que no representan ningún riesgo estructural, sin embargo se deben sellar.

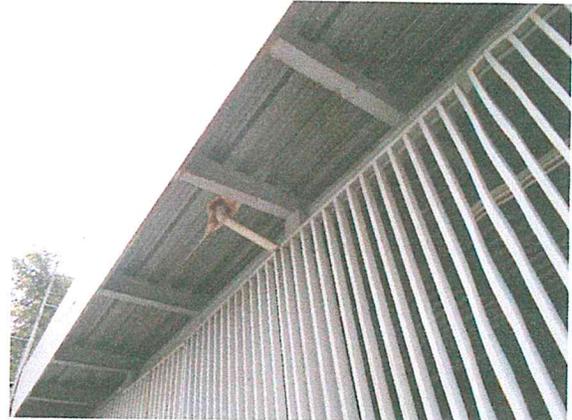
Foto 16. Vigas de acero y techumbre de "losacero" de la casa de máquinas, en buen estado estructural.
