25. CASA HOGAR PARA ANCIANOS "LOS TAMAYO", EN OAXACA.

OCTUBRE 2017

DICTAMEN DE ESTABILIDAD Y SEGURIDAD ESTRUCTURAL

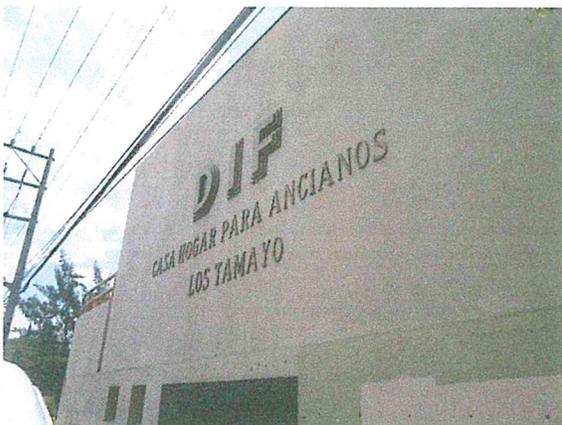
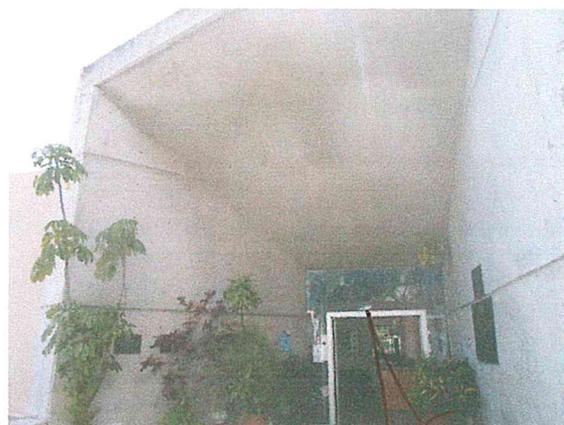
Foto 1 y 2. Fachada principal y acceso a la Casa Hogar, hecha a base de concreto armado, sin afectaciones estructurales.

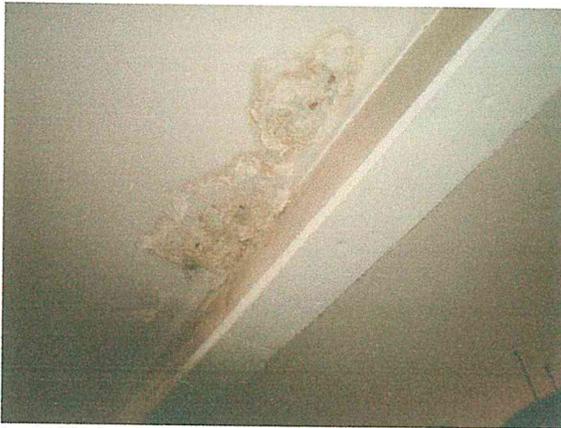
Foto 3. Trabes y losa de concreto armado de la casa de máquinas, en buen estado estructural. Solamente solucionar el problema de humedad de la azotea.

3. Atender los problemas de filtración de agua pluvial en las losas de azotea. Lo anterior para evitar que a largo plazo se afecten los elementos estructurales.

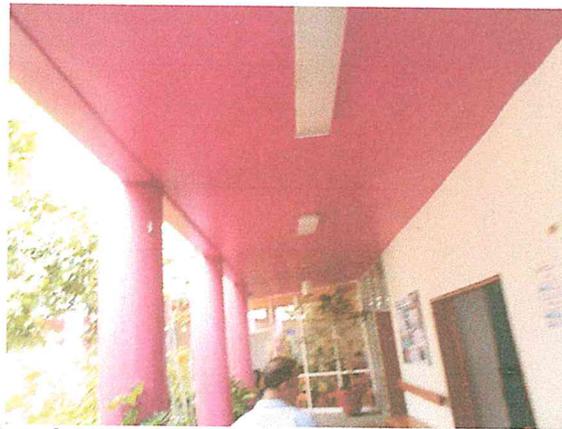
Foto 4. Columnas y losas de pasillos, en buen estado estructural.

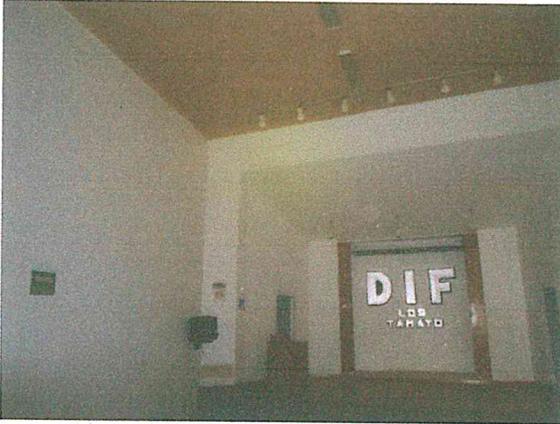
Foto 5. Muros y losa del auditorio, en buen estado estructural.

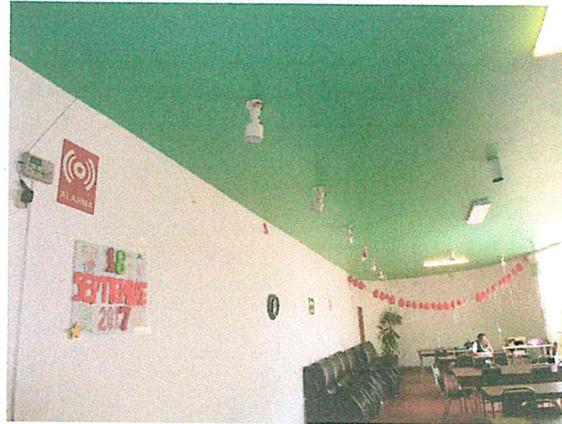
Foto 6. Muros y losa de la sala de manualidades, en buen estado estructural.

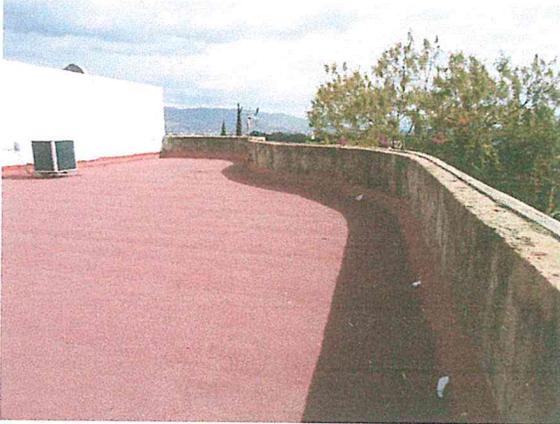
Foto 7. Losas planas de azotea de concreto armado, en buen estado estructural.

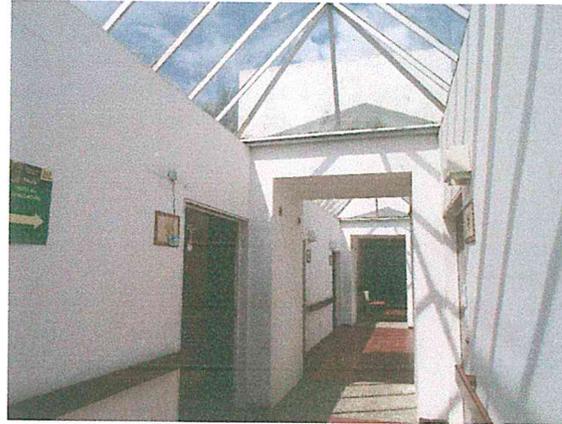
Techumbre traslucida:	Fabricadas a base de perfiles de aluminio y vidrio. En buen estado. Por tratarse de vidrios que caerían directamente sobre una circulación, se debe considerar poner una estructura de respaldo. Asimismo, verificar que los vidrios tengan película.

Foto 8. Muros y techumbre traslucida de los pasillos de dormitorios, en buen estado estructural.

4. Diseñar una estructura de respaldo para las techumbres traslucidas de los pasillos de los dormitorios. Lo anterior derivado de que son vidrios que caerían sobre rutas de evacuación. Igualmente verificar que los vidrios tengan película.

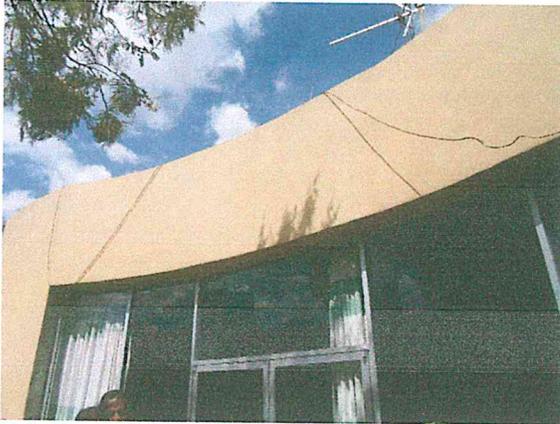
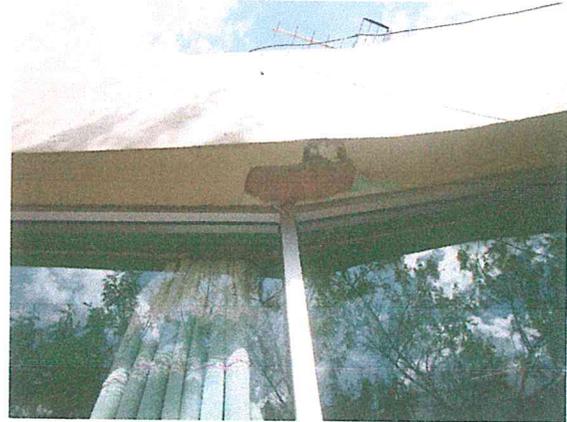
Foto 9 y 10. Cerramiento de la salida de la sala de manualidades hacia el jardín, mismo que sufrió un asentamiento que provoco afectaciones en la cancelería. Se recomienda un refuerzo con dos PTR.

2. Reforzar con dos perfiles de acero PTR, el cerramiento de la puerta de la sala de manualidades que da hacia el jardín, ya que, antes del sismo presentó un asentamiento que provocó afectaciones en la cancelería.

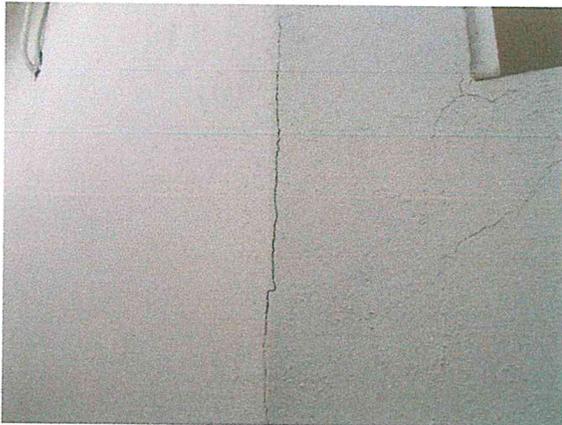
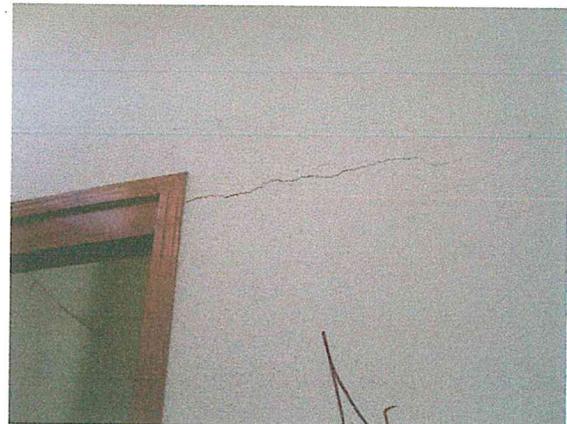
Foto 11 y 12. Fisuras superficiales sobre los aplanados en muros, mismas que no representan riesgo estructural alguno, sin embargo se recomienda su sellado.

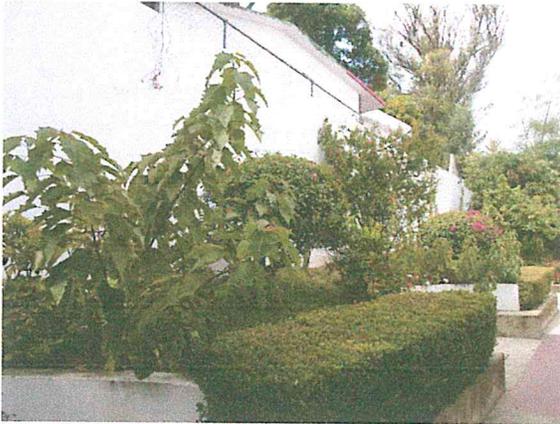
Foto 13. Muro ubicado en la colindancia con un kínder, mismo que presenta una inclinación hacia el interior del predio. Al respecto se recomienda su remplazo.

1. Sustituir la barda que está ubicada frente a los dormitorios de la parte alta y que colinda con un kínder. Lo anterior debido a que presenta una inclinación hacia el interior del predio y esta susceptible de desplomarse.

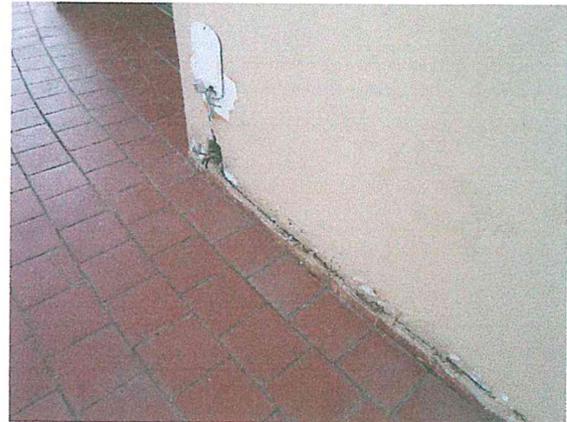
Foto 14. Marcación de asentamiento del piso de la terraza del comedor. Se recomienda su sellado y poner testigos para sondear su comportamiento.

5. Sellar la unión entre el muro y el piso de la terraza del comedor, mismo que presento un asentamiento. Se recomienda poner testigos para sondear su comportamiento. Se observa que esta losa de la terraza está apoyada sobre los muros de concreto de la fachada.
