26. CASA HOGAR PARA ANCIANOS "OLGA TAMAYO".

OCTUBRE 2017

DICTAMEN DE ESTABILIDAD Y SEGURIDAD ESTRUCTURAL

- Nombre: **CASA HOGAR PARA ANCIANOS "OLGA TAMAYO".**
- Uso: Casa hogar.
- Clasificación: B2
- Ubicación: Plan de Ayala No. 103, esquina Cerrada de Tequesquitengo, Fraccionamiento Cuahnahuac, Cuernavaca, Morelos, C.P. 62430.

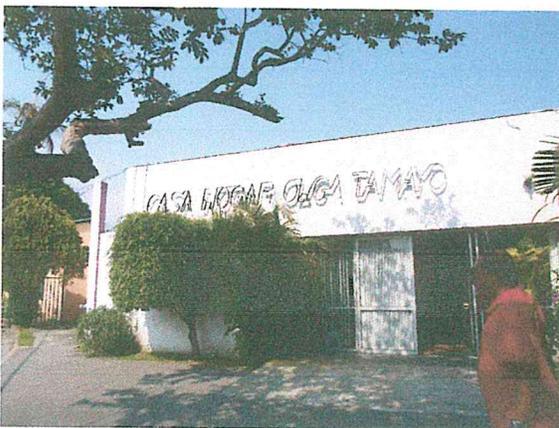
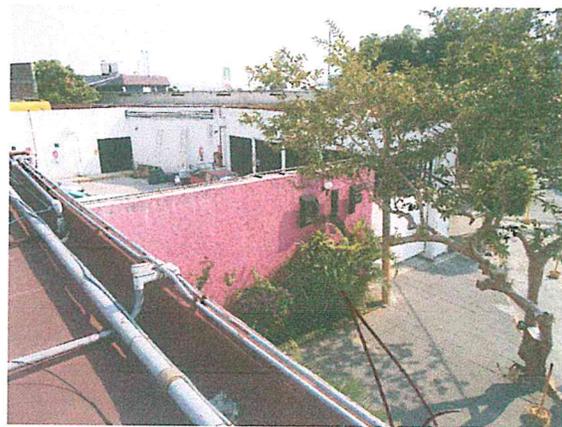
Foto 1 y 2. Fachada y vestíbulo exterior del acceso a la Casa Hogar, sin afectaciones estructurales.

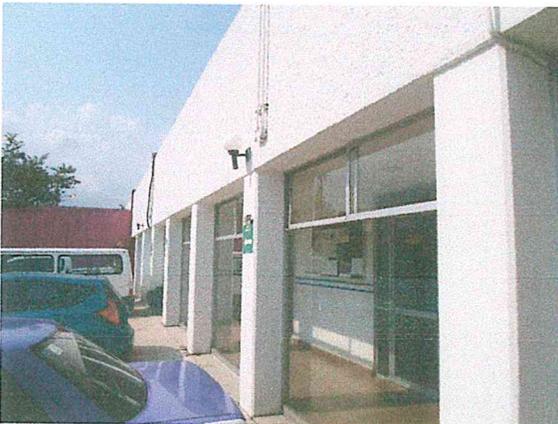
Foto 3. Columnas y faldones de concreto armado, sin afectaciones estructurales.

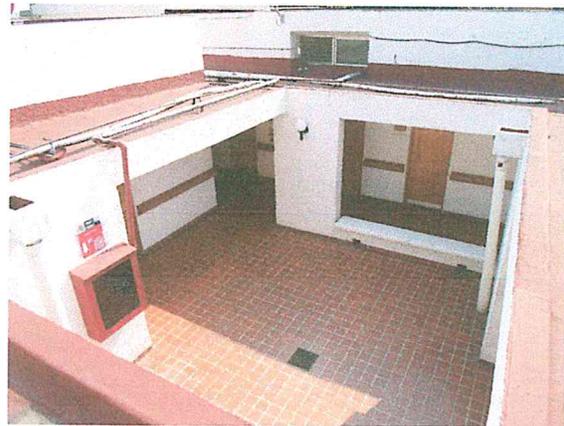
Foto 4. Firmes, muros y losas de patios, sin afectaciones estructurales.

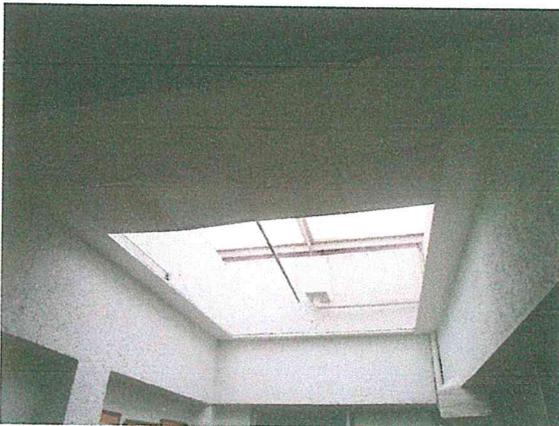
Foto 5. Zona del domo de terapia física, donde el plafón modular se desplomo con todo y lámpara durante el sismo. Se recomienda quitar este plafón, ya que además tapa una fuente de iluminación natural.

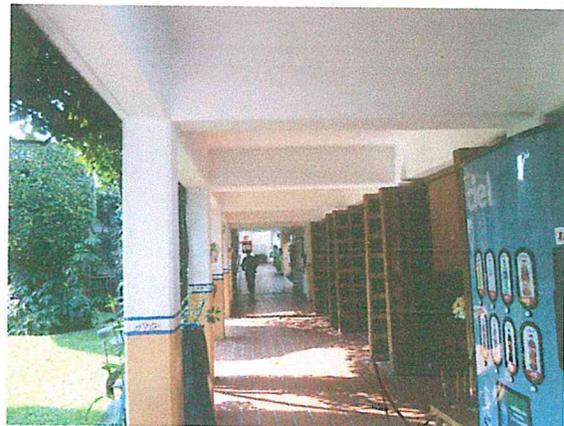
Foto 6. Firmes, columnas, trabes y losa de los pasillos, sin afectación estructural.

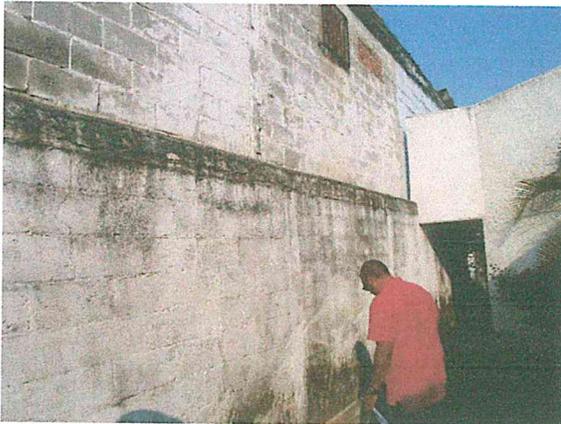
- Barda colindancia:** La barda de colindancia con la empresa "Coca-Cola", presenta severos problemas de humedad. En primera instancia se debe poner una tapa juntas de lámina para eliminar el agua pluvial. Posteriormente confirmar con el vecino si tiene alguna fuente de filtraciones de agua próxima a la colindancia mutua. Lo anterior para detener el deterioro sobre la estructura de la barda.

Foto 7. Barda de colindancia con la empresa "Coca-Cola" que presenta problemas de humedad. Se recomienda poner una tapa juntas de lámina para eliminar filtraciones pluviales.

1. Sellar las diversas fisuras superficiales que se presentaron en los aplanados de muros y plafones falsos.
2. Poner una tapa juntas de lámina sobre la barda de colindancia con la empresa "Coca-Cola" para eliminar la filtración pluvial. Lo anterior para evitar que continúe el deterioro sobre la estructura de la barda.
3. Retirar el plafón reticular ubicado sobre los domos del área de terapia física. Lo anterior para evitar que se vuelva a desplomar sobre este espacio que usan diariamente los ancianos.
4. Hacer trabajos de aislamiento de humedad para el murete del auditorio. Lo anterior para detener el deterioro del material base de este elemento.
5. Atender los problemas de humedad que presentan algunos muros y losas de las habitaciones. Lo anterior para detener el deterioro del material base de este elemento.

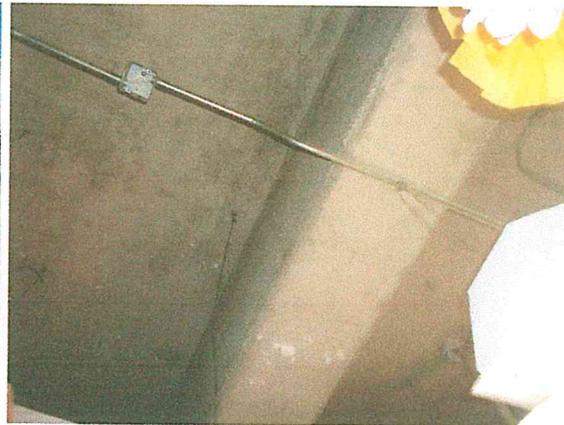
Foto 8. Losa y trabe de concreto, en buen estado estructural.

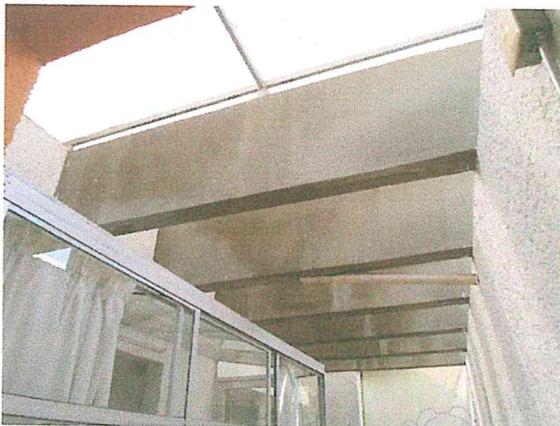
Foto 9. Muros y travesaños de la zona de la dirección, sin afectaciones estructurales.

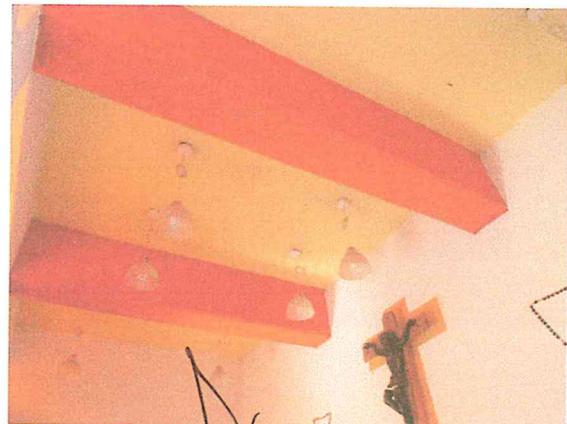
Foto 10. Losa y travesaños de la zona de la capilla, sin afectaciones estructurales.

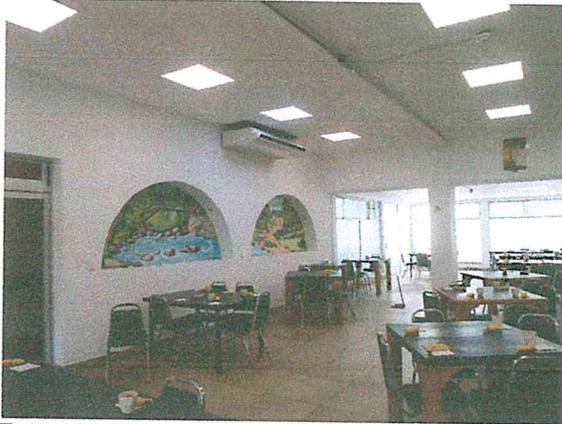
Foto 11. Pisos, muros y plafones del área del comedor, sin afectaciones estructurales.

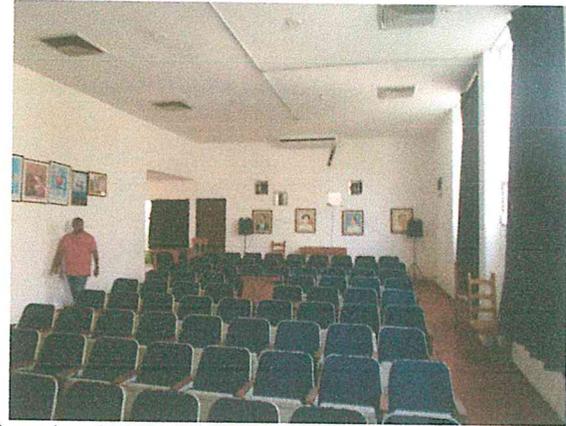
Foto 12. Muros y losa del área del auditorio, sin afectaciones estructurales.
