27. DIRECCIÓN GENERAL DE PROFESIONALIZACIÓN Y DIRECCIÓN GENERAL DE PROTECCIÓN A LA INFANCIA.

OCTUBRE 2017

DICTAMEN DE ESTABILIDAD Y SEGURIDAD ESTRUCTURAL

Con fundamento en el Artículo 34 fracción III del Reglamento de Construcciones para el Distrito Federal, se emite el presente DICTAMEN DE ESTABILIDAD Y SEGURIDAD ESTRUCTURAL.

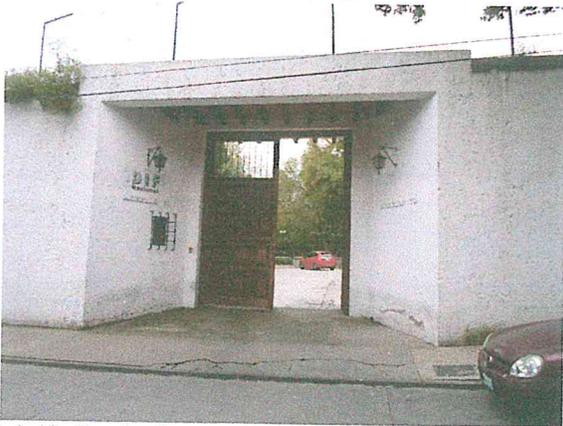
Foto 1. Barda de acceso al predio, sin afectaciones estructurales.

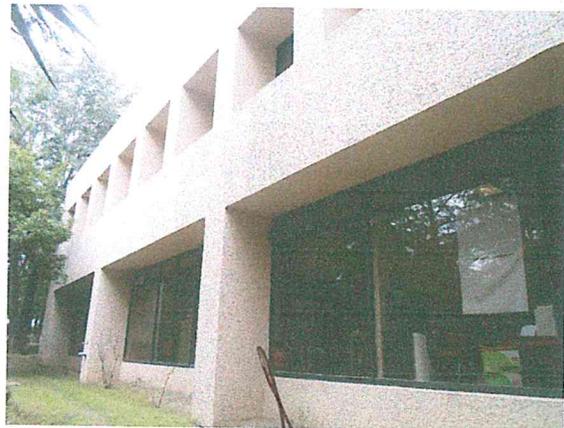
Foto 2. Fachada del SEGUNDO INMUEBLE (Dir. Profesionalización), sin afectaciones estructurales.

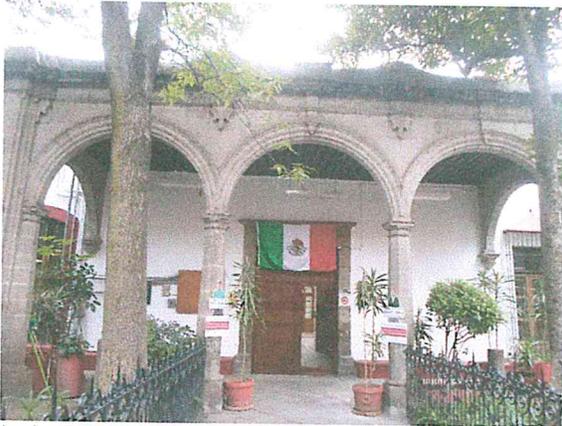
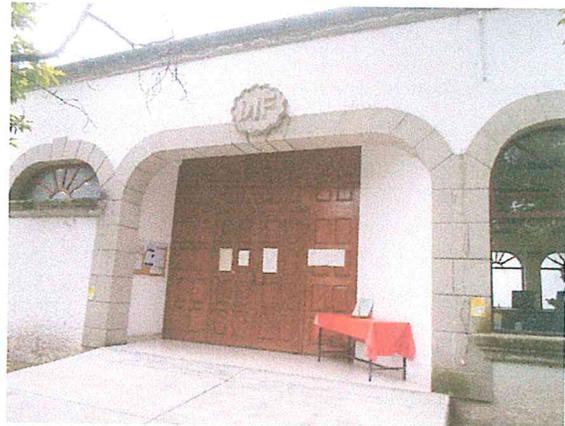
Foto 3. Fachada y acceso al PRIMER INMUEBLE (Dir. Protección Infancia), sin afectaciones estructurales.
Foto 4. Fachada y acceso al TERCER INMUEBLE (Comedor), sin afectaciones estructurales.

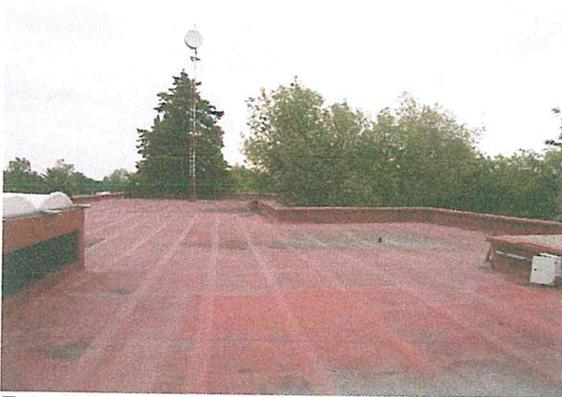
Foto 5. Losa de concreto de techumbre del SEGUNDO CUERPO, sin afectaciones estructurales.

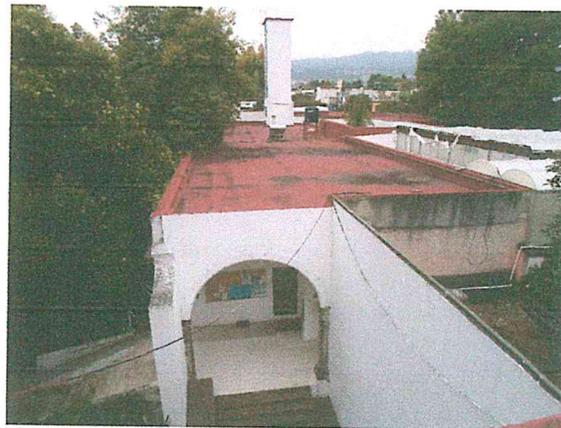
Foto 6. Losa de concreto de techumbre del PRIMER CUERPO, sin afectaciones estructurales.

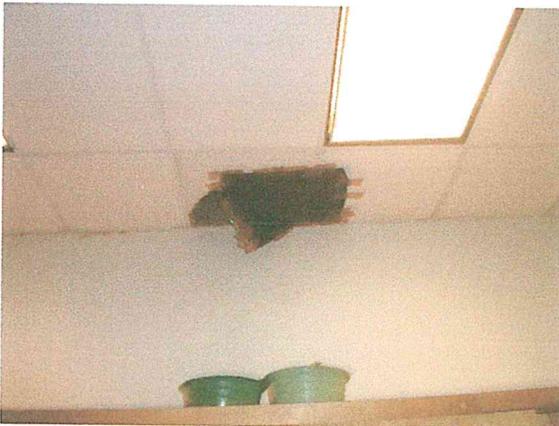
Foto 7. Evidencia de la problemática de filtración de agua pluvial en la Dirección de Profesionalización.

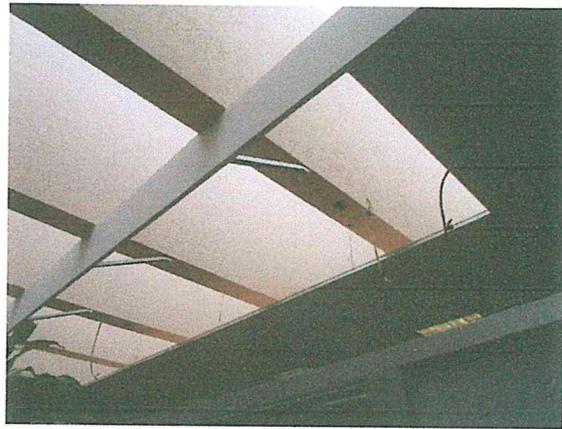
Columnas de concreto	Sin afectación estructural. No se aprecian grietas, ni deformaciones.
Trabes de concreto:	Sin afectación estructural. No se aprecian grietas, ni deformaciones.
Losas de concreto:	Sin afectación estructural. No se aprecian grietas, ni deformaciones.
Firmes:	Sin afectación estructural. No se aprecian grietas, ni deformaciones.
Escalera de concreto:	Sin afectación estructural. No se aprecian grietas, ni deformaciones.
Plafones:	Todo el plafón modular sufrió deformaciones en la suspensión. Asimismo hubo secciones completas de plafón que se desplomaron.

Foto 8. Zona del plafón modular que se desplomo completa en la Dirección de Profesionalización.

1. Volver a nivelar todos los plafones modulares de la Dirección de Profesionalización, ya que hubo desplomes de secciones completas y el resto de la suspensión sufrió deformaciones.
2. Una sección de barda que está hecha a base de mampostería mixta, se colapsó durante el sismo. Debe restituirse con materiales apegados a la imagen urbana del inmueble.
3. Resolver los problemas de filtraciones de agua pluvial que se da por el área de los domos de la Dirección de Profesionalización. Lo anterior para evitar que a largo plazo se afecten elementos estructurales.
4. Verificar que todas las luminarias tenga su soporte independiente. Lo anterior para evitar que se lleguen a caer cuando la suspensión del plafón modular tenga movimientos.
5. Cambiar ventanas y vidrios en el área de cocina.

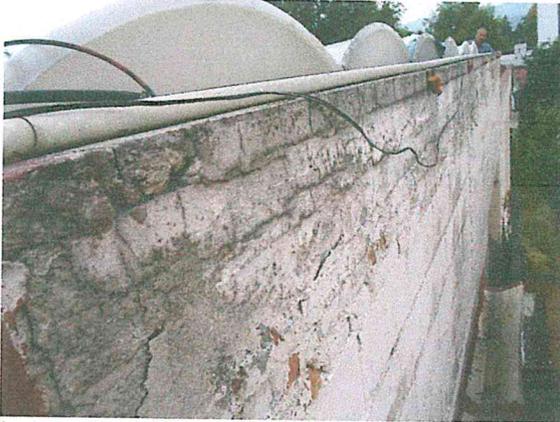
Foto 9. Zona de la azotea por donde se filtra el agua pluvial, en la Dirección de Profesionalización.

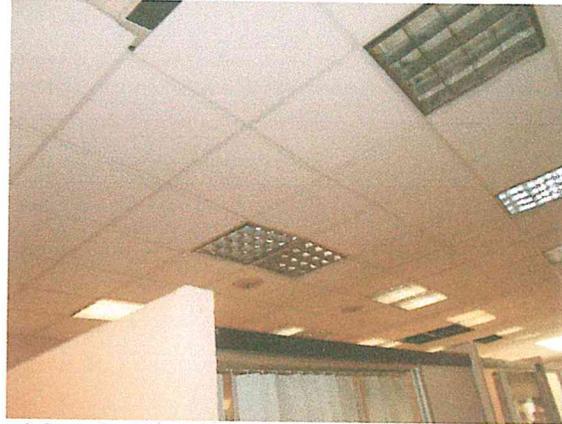
Foto 10. Suspensión del plafón modular deformada por el sismo, en la Dirección de Profesionalización.

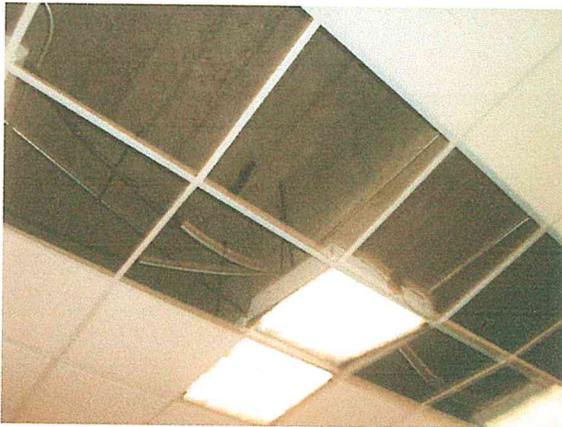
Foto 11. Losa de concreto, en buen estado y suspensión de plafón modular, deformada por el sismo.

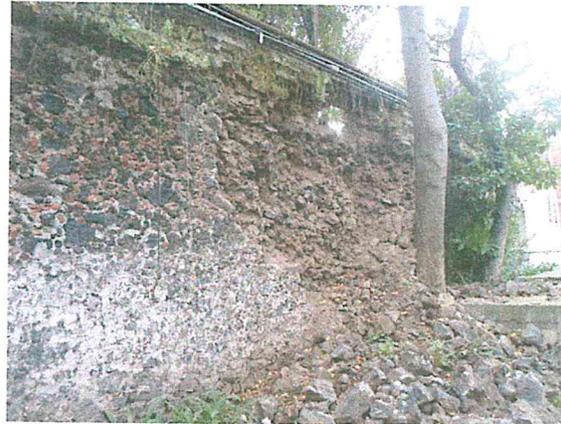
Barda de colindancia: Una sección de barda que está hecha a base de mampostería mixta, se colapsó. Debe restituirse con materiales apegados a la imagen urbana del inmueble.

Foto 12. Barda de colindancia, derruida parcialmente durante el sismo.

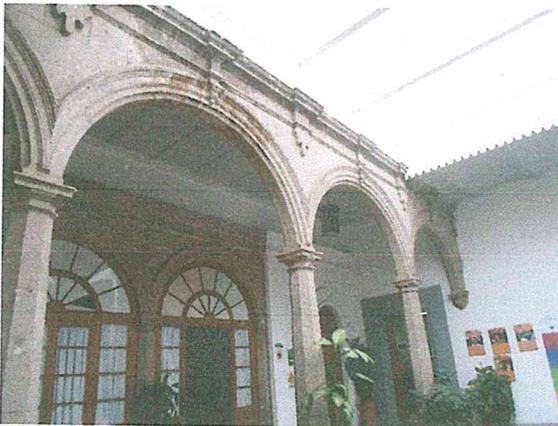
Foto 13. Arcos y columnas de cantera, en buen estado estructural.

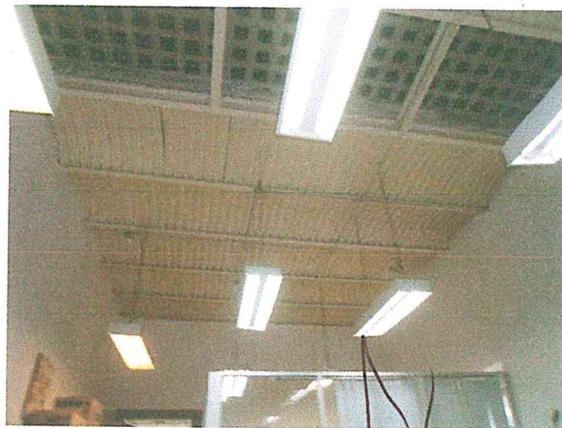
Foto 14. Vigueta y bovedilla y techumbre con vitro block, en buen estado estructural.

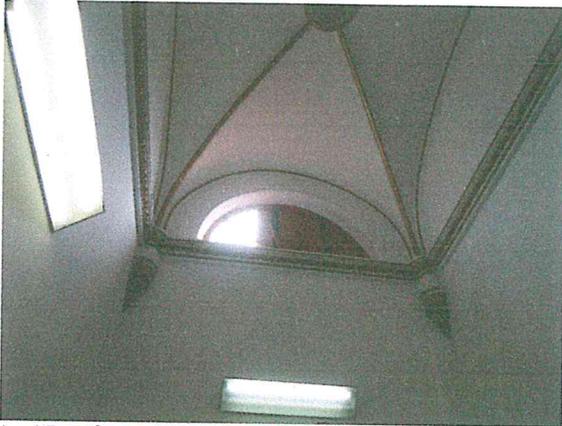
Foto 15. Bóvedas de la Dirección de Protección a la Infancia, en buen estado estructural.

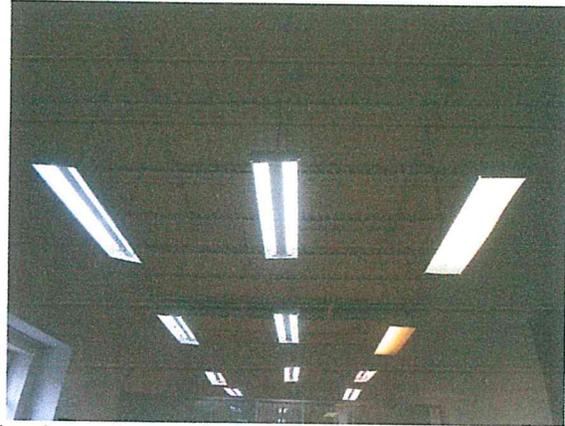
Foto 16. Techumbre de vigueta y lámina ondulada, en buen estado estructural.

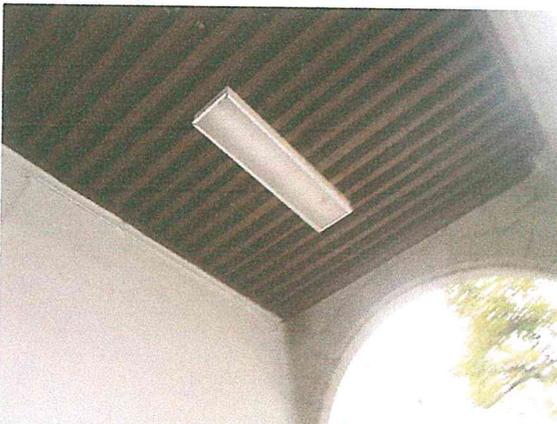
Foto 17. Vigas de madera de la Dirección de Protección a la Infancia, en buen estado estructural.

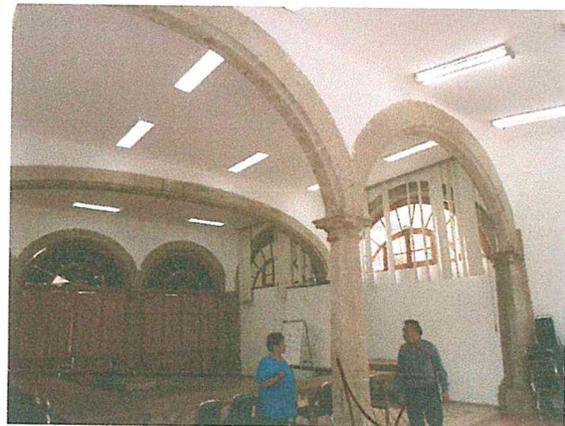
Foto 18. Columnas y arcos de cantera de la Dirección de Protección a la Infancia, en buen estado estructural.

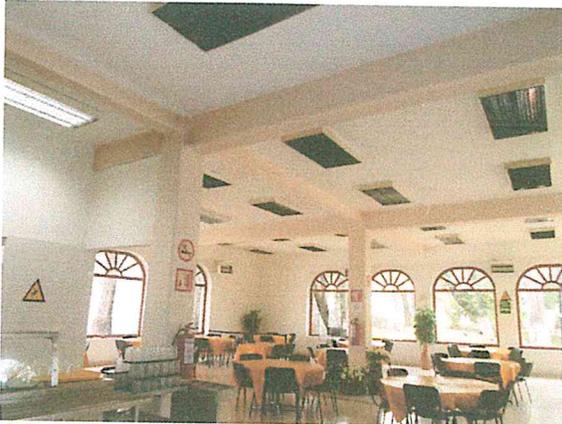
Foto 19. Columnas, traves y losas del comedor, en buen estado estructural.

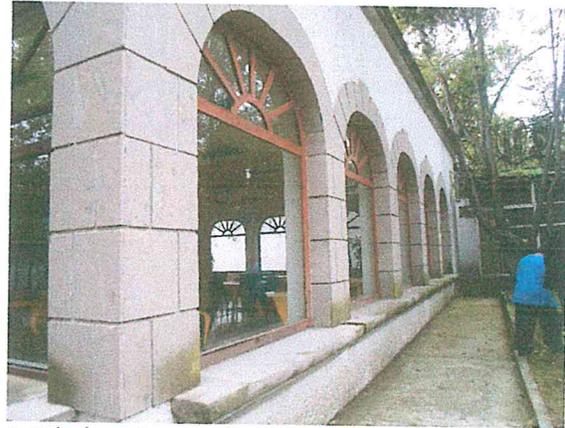
Foto 20. Elementos de la fachada del comedor, en buen estado estructural.
