28. BODEGA DE CONSERVACIÓN Y SERVICIOS GENERALES.

OCTUBRE 2017

DICTAMEN DE ESTABILIDAD Y SEGURIDAD ESTRUCTURAL

- Nombre: **BODEGA DE CONSERVACIÓN Y SERVICIOS GENERALES.**
- Uso: Bodega.
- Clasificación: B2
- Ubicación: Calle Chilapa No. 47, Barrio de Chilapa, Del. Tlalpan, C.P. 14620, Ciudad de México.
- Zona Geotécnica: III

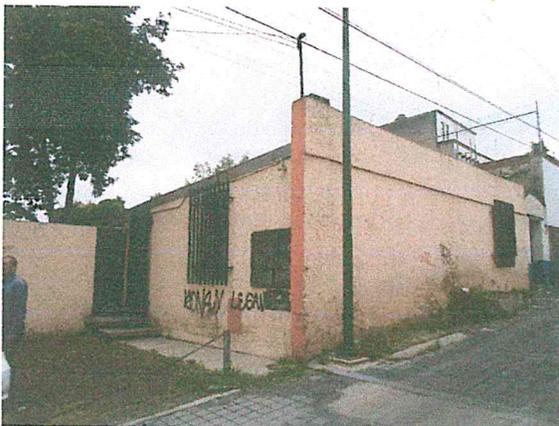
Foto 1. Fachada de la caseta de vigilancia y barda frontal, sin afectaciones estructurales.

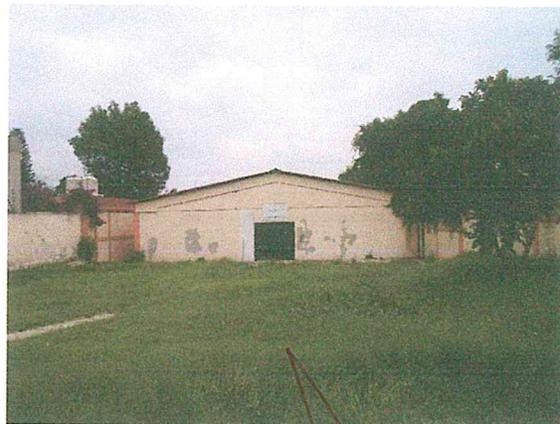
Foto 2. Fachada frontal de la bodega, sin afectaciones estructurales.

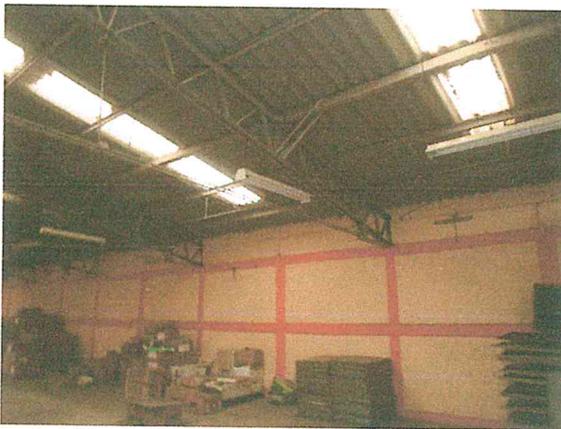
Foto 3. Muros de block con castillos y cadenas, en buen estado estructural.

| Castillos de concreto: | Sin afectación estructural. No se aprecian grietas, ni deformaciones. |
| Cadenas de concreto: | Sin afectación estructural. No se aprecian grietas, ni deformaciones. |

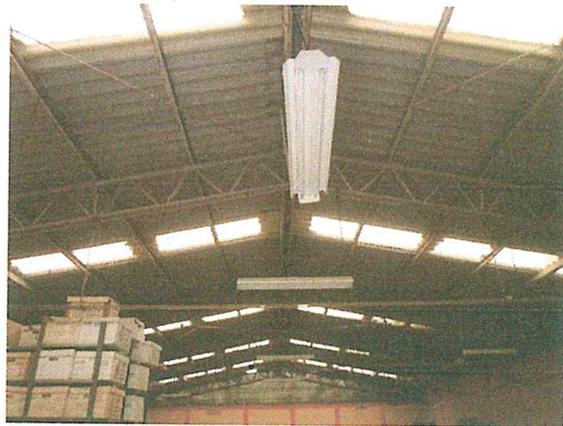
Foto 4. Armaduras metálicas y largueros, en buen estado estructural.

| Armaduras metálicas: | Sin afectación estructural. No se aprecian deformaciones. |

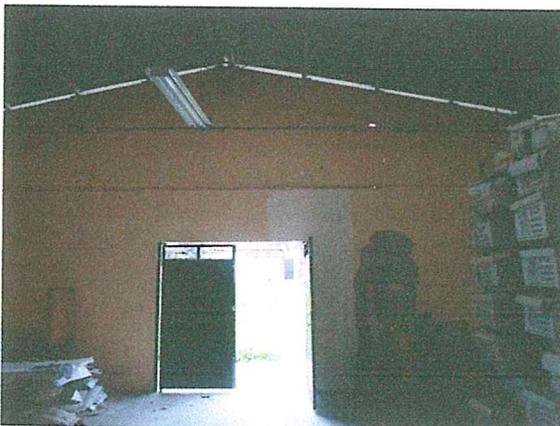
Foto 5. Muro de entrada a la bodega, en buen estado estructural.

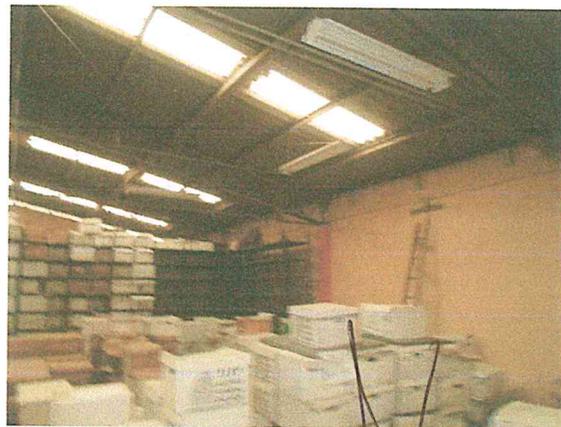
Foto 6. Láminas de asbesto, armaduras, largueros y muros, en buen estado estructural.

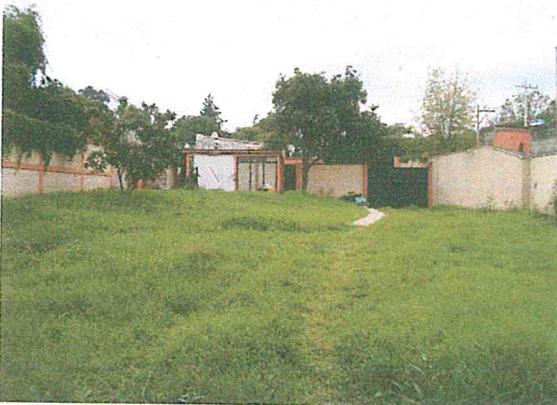
Foto 7. Bardas y fachada interior de la caseta, en buen estado estructural.

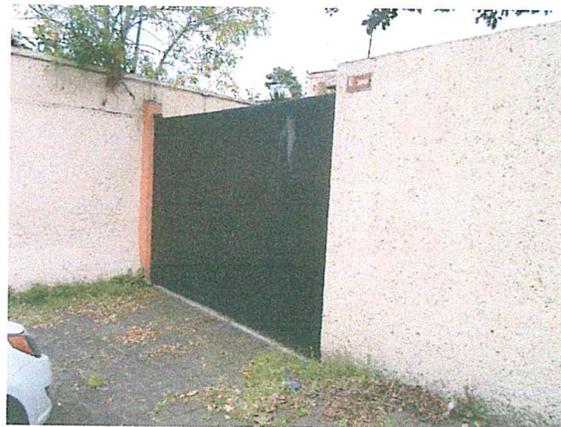
Foto 8. Barda de la puerta de acceso, en buen estado estructural.
