DICTAMEN DE ESTABILIDAD Y SEGURIDAD ESTRUCTURAL

- Nombre: **DIRECCIÓN DE REHABILITACIÓN Y ASISTENCIA SOCIAL.**
- Uso: Oficinas.
- Clasificación: B2
- Ubicación: Insurgentes Sur No. 3700-B, Col. Cuicuilco, Del. Tlalpan, Ciudad de México.
- Zona Geotécnica: III

29. DIRECCIÓN DE REHABILITACION Y ASISTENCIA SOCIAL.

OCTUBRE 2017

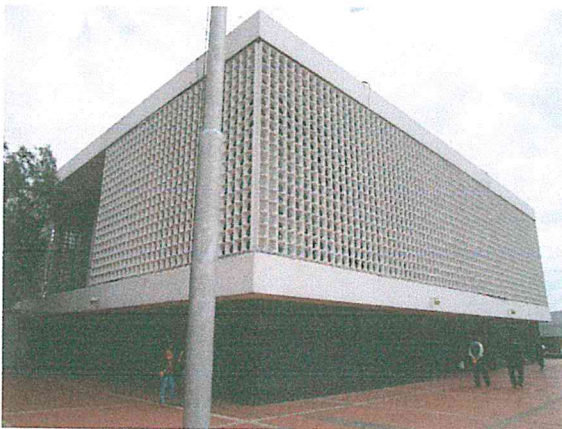
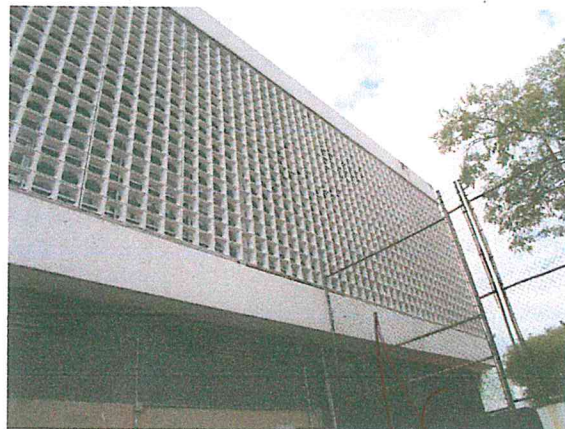
Foto 1 y 2. Fachada frontal y posterior del edificio, sin afectaciones estructurales.

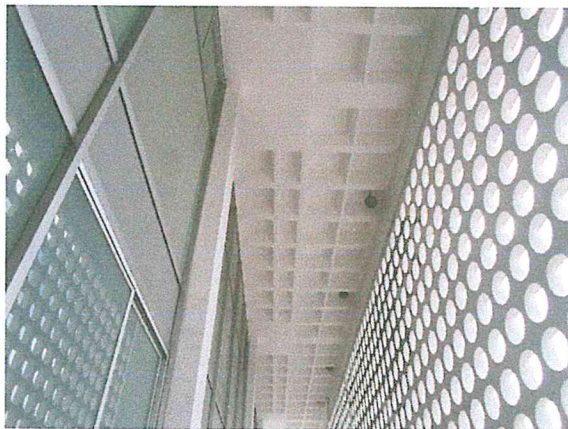
Foto 3. Columnas, losa reticular y celosía, sin afectaciones estructurales.

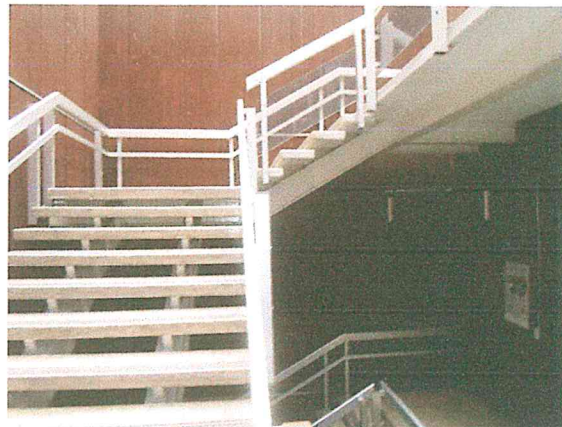
Foto 4. Escalera de estructura metálica, sin afectaciones estructurales.

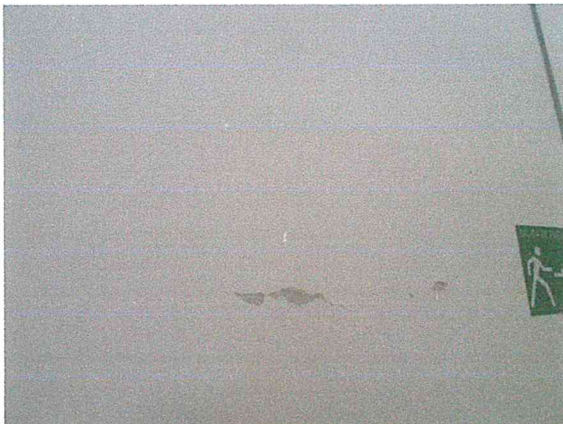
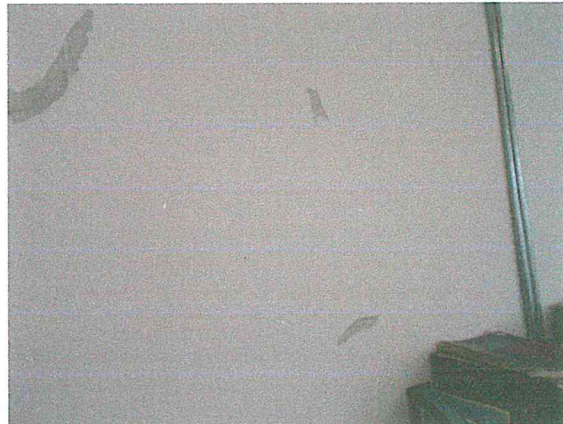
Foto 5 y 6. Marcación de fisuras superficiales sobre los aplanados de los muros divisorios de block del cubo de la escalera, mismas que no representan riesgo estructural alguno.

1. Se recomienda retirar de los muros de block, ya sea el aplanado o el lambrin de madera, para verificar que no haya afectaciones en el material base. Se subraya que, de cualquier manera, estos muros son solo divisorios, ya que toda la estructura la cargan las columnas, las trabes y la losa reticular.

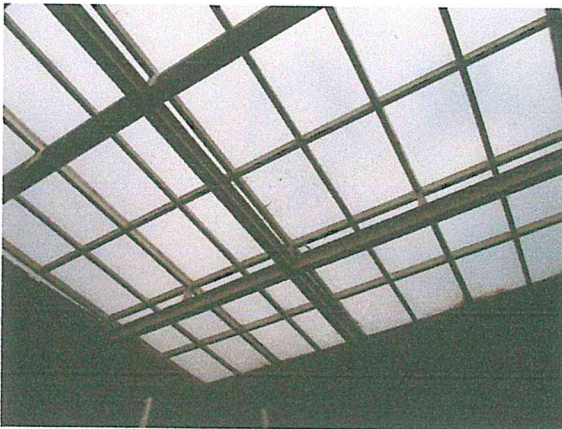
Foto 7. Vigas de acero del domo del cubo de la escalera, sin afectaciones estructurales.

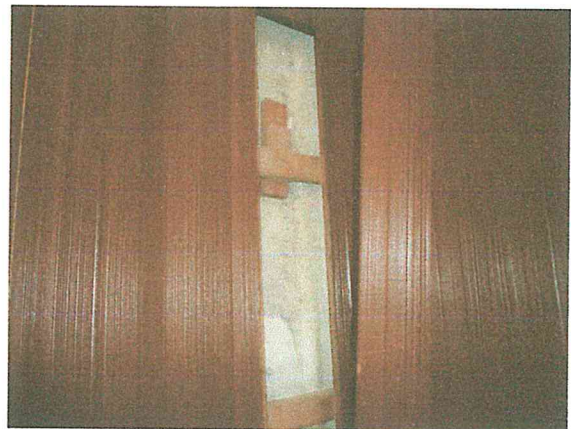
Foto 8. Retiro de lambrin de madera para verificar que el muro divisorio de block, no tiene afectaciones.
