## DICTAMEN DE ESTABILIDAD Y SEGURIDAD ESTRUCTURAL

- Nombre: **DIRECCION DE ADQUISICIONES**
- Uso: Oficinas.
- Clasificación: B1
- Ubicación: Prolongación Uxmal No. 860, Col. Santa Cruz Atoyac, C.P. 03310, Del Benito Juárez, Ciudad de México.
- Zona Geotécnica: III

02 DIRECCIÓN DE ADQUISICIONES

OCTUBRE 2017

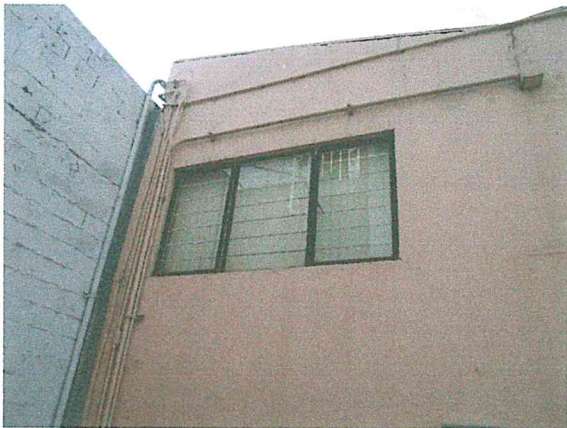
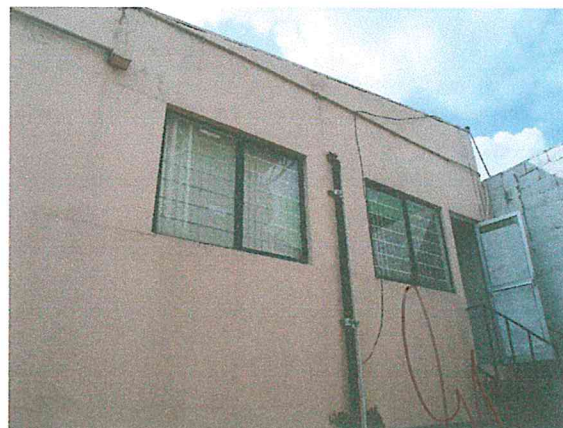
Foto 1 y 2. Fachada interior de la DIRECCION DE ADQUISICIONES. Sin afectaciones estructurales.

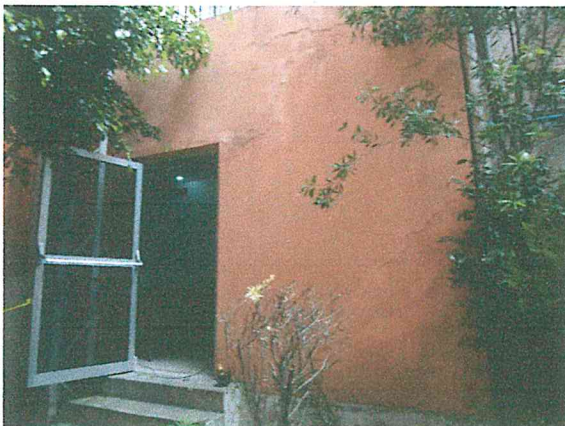
Foto 3. Fachada del auditorio de la DIRECCION DE ADQUISICIONES. Se observan una fisuras en el aplanado que no tienen nada que ver con el sismo, pero igual se recomienda su sellado.

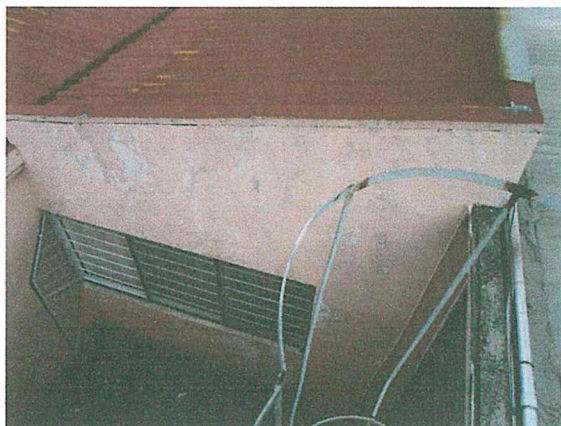
Foto 4. Fachada interior de la DIRECCIÓN DE ADQUISICIONES. Sin afectaciones estructurales.

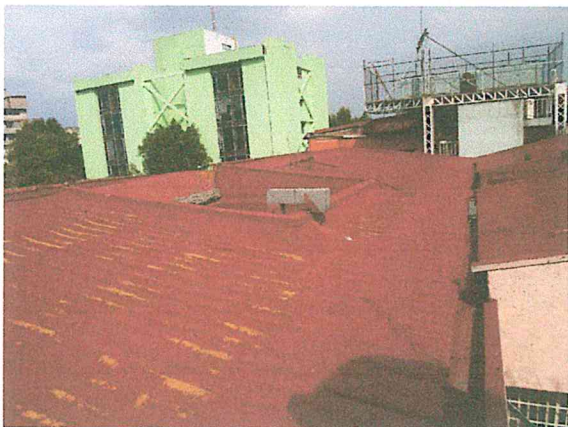
Foto 5. Techumbre de lámina de la DIRECCIÓN DE ADQUISICIONES. Sin afectación estructural.

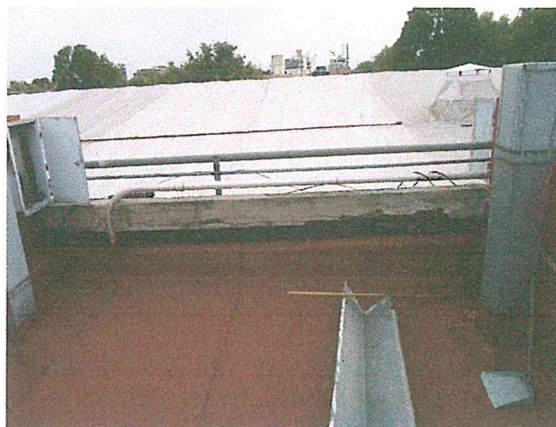
Foto 6. Techumbre de concreto de la DIRECCIÓN DE ADQUISICIONES. Sin afectación estructural. En esta misma imagen se alcanza a ver la trabe de liga afectada por la intemperie, misma para la cual se recomienda su reforzamiento y reparación.

1. Reforzar y reparar las traves de liga ubicadas en la azotea, mismas que han venido siendo afectadas por la intemperie a lo largo del tiempo. Se debe limpiar y recubrir el acero expuesto y reforzar la trabe de liga con algún perfil metálico dispuesto paralelamente y anclado a la estructura existente.
2. Reforzar el muro del auditorio mediante uno o dos castillos intermedios que deberán ligarse a la cadena intermedia existente. En este mismo muro, reparar todo el aplanado reforzándolo con malla electrosoldada.

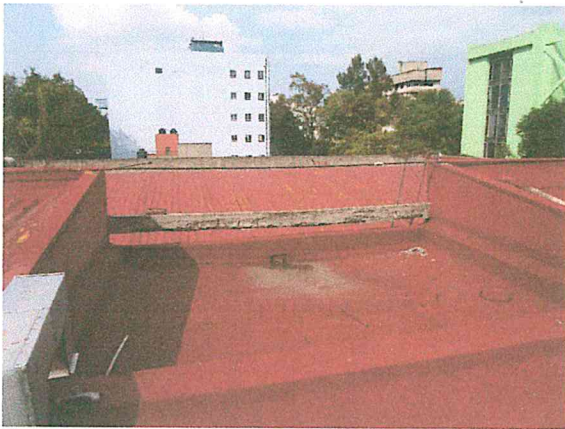
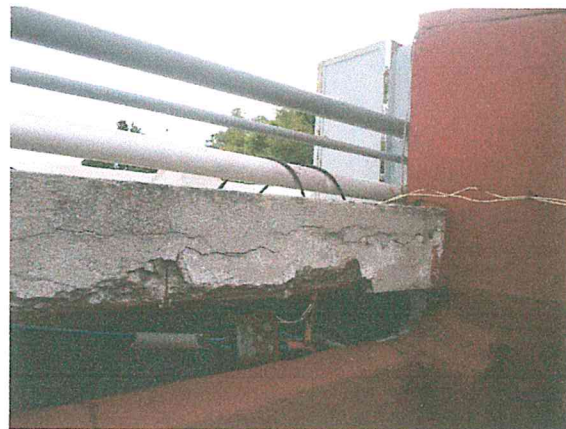
Cimentación:	Se desconoce (no se tiene acceso ni información documental).
Entrepisos:	Sin afectación estructural. No se aprecian grietas, ni deformaciones.
Techumbre:	Sin afectación estructural. No se aprecian grietas, ni deformaciones.
Trabes:	Sin afectación estructural en las interiores. En las trabes de liga exteriores ubicadas en la azotea, se aprecia un deterioro avanzado en el concreto y oxidación en el

acero causado por la intemperie. Se debe realizar su reforzamiento y reparación para garantizar su funcionamiento. Sin afectación estructural. Se aprecian algunas fisuras en acabados que no tienen nada que ver con el sismo y no representan ningún riesgo estructural, pero que deberán repararse. Por último se menciona el caso del muro del fondo del auditorio, mismo que presenta una fisura marcada, que aparentemente llego hasta el material base (tabique). Esta fisura del auditorio no representa ningún riesgo estructural, sin embargo es importante hacer la reparación de todo el aplanado y el reforzamiento del muro con un castillo intermedio para garantizar su estabilidad. Se menciona que este muro cuenta con una cadena intermedia, misma que ayudo a que la afectación no fuera mayor.

Foto 7 y 8. Trabe de liga de concreto armado ubicada en la azotea de la DIRECCIÓN DE ADQUISICIONES, dañada por la intemperie. Se recomienda su reforzamiento y reparación para garantizar su funcionamiento estructural.

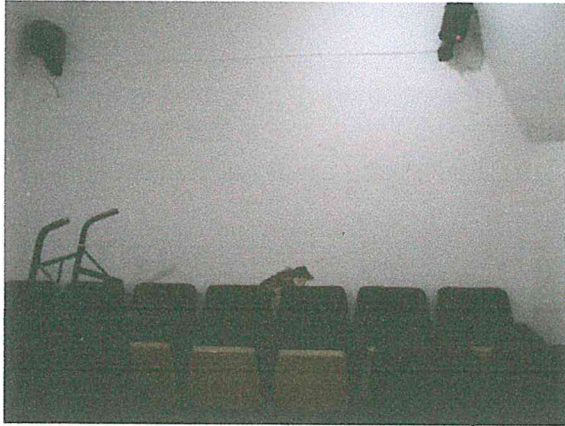
Foto 9. Muro del auditorio de la DIRECCIÓN DE ADQUISICIONES, mismo que presenta una fisura en la parte inferior.

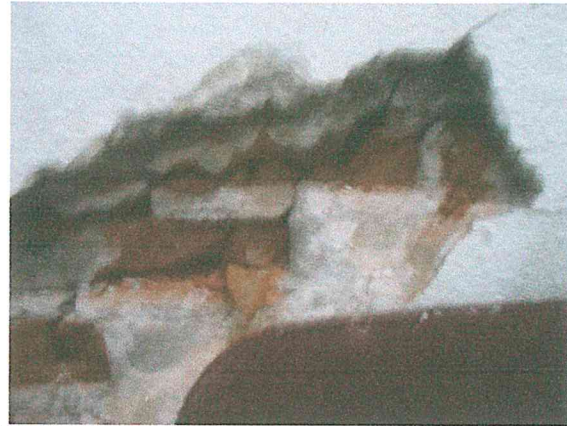
Foto 10. Fisura del muro del auditorio de la DIRECCIÓN DE ADMINISTRACIÓN, misma que aparentemente alcanza a afectar el material base de tabique.

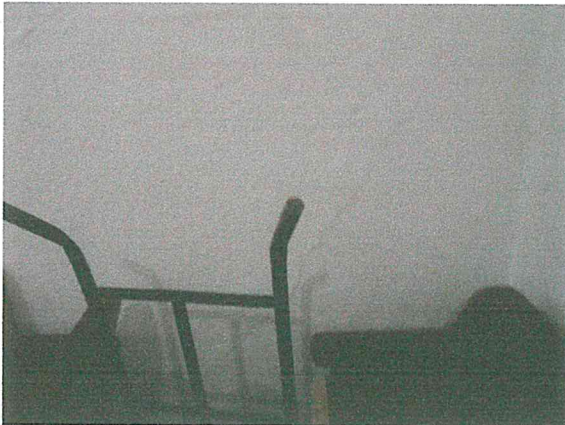
Foto 11. Fisura en el muro lateral del auditorio de la DIRECCIÓN DE ADQUISICIONES. Esta fisura no representan ningún riesgo estructural sin embargo se recomienda su sellado.

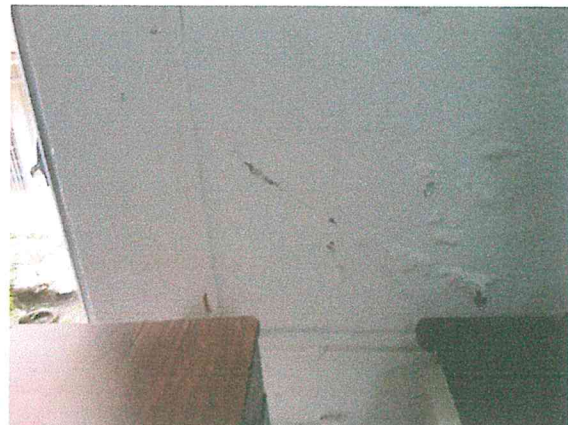
Foto 12. Afectaciones por humedad en el muro lateral del auditorio de la DIRECCIÓN DE ADQUISICIONES. Se recomienda su reparación.
