## DICTAMEN DE ESTABILIDAD Y SEGURIDAD ESTRUCTURAL

- Nombre: **EDIFICIO SEDE DEL SISTEMA NACIONAL DIF**
- Uso: Oficinas, Auditorio y Almacén.
- Clasificación: B1
- Ubicación: Emiliano Zapata 340, Col. Santa Cruz Atoyac, Del Benito Juárez, C.P. 03310, Ciudad de México.
- Zona Geotécnica: III

EDIFICIO SEDE DEL DIF CON OFICINAS, AUDITORIO Y ALMACEN.

DICTAMEN DE ESTABILIDAD Y SEGURIDAD ESTRUCTURAL.

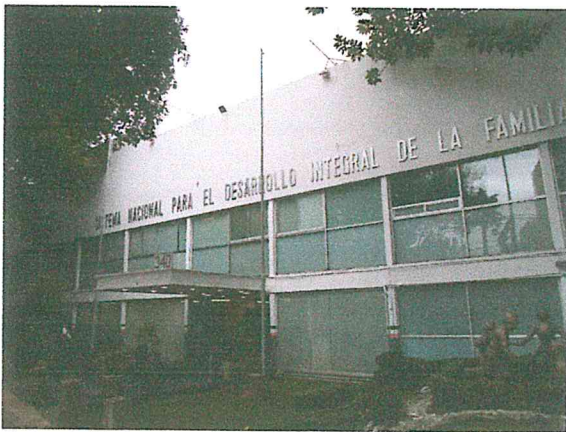
Foto 1. Entrada principal del EDIFICIO SEDE en buen estado estructural.

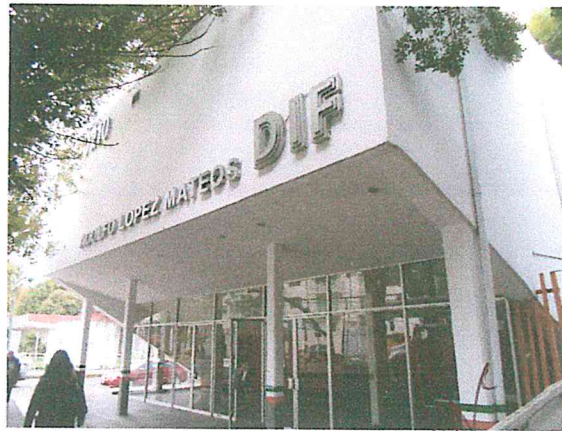
Foto 2. Entrada principal del AUDITORIO Adolfo López Mateos en buen estado estructural.

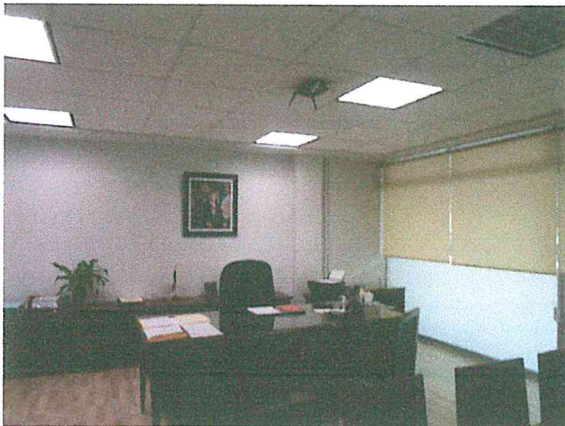
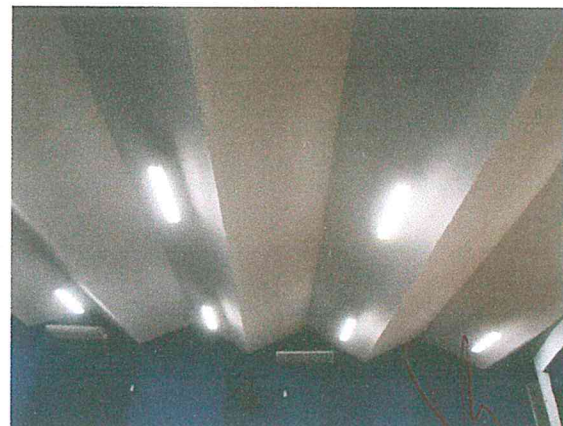
Foto 3. Despachos en el edificio de OFICINAS EDIFICIO SEDE, en buenas condiciones estructurales.  
Foto 4. Techumbre del AUDITORIO, en buenas condiciones estructurales.

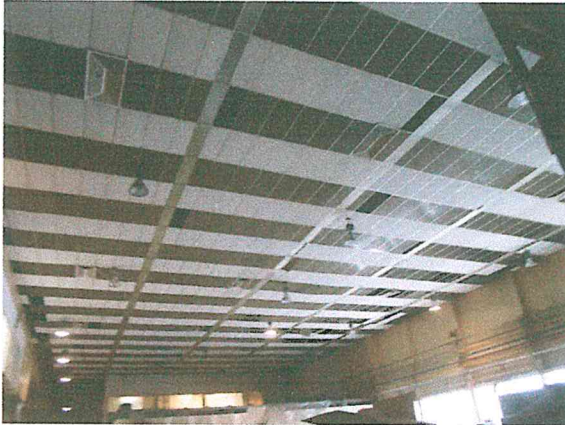
Foto 5. Falso plafón en techumbre de ALMACEN.

7. Se recomienda la nivelación de la suspensión de los plafones modulares, tanto para vigilancia rápida del comportamiento de los elementos estructurales, como por impacto visual para los usuarios.

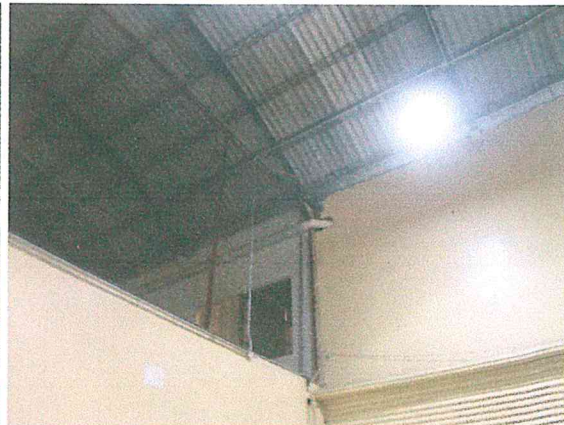
Foto 6. Muros, estructura y cubierta de ALMACEN en buenas condiciones estructurales.

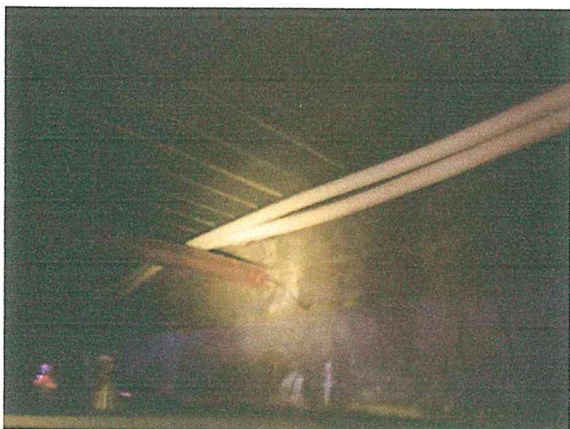
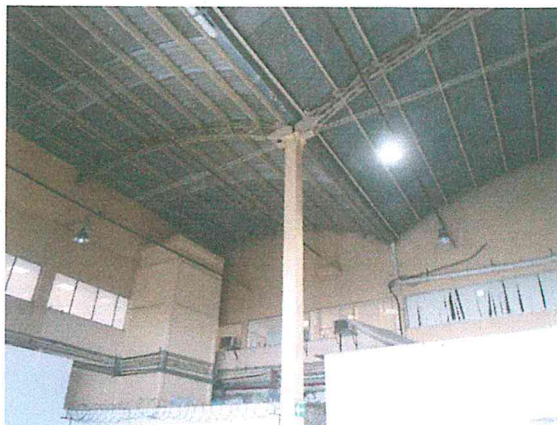
Foto 7. Sistema de entresado de "losacero" del edificio de OFICINAS, en buenas condiciones.  
Foto 8. Estructura metálica y techumbre de asbesto de ALMACEN, en buenas condiciones.

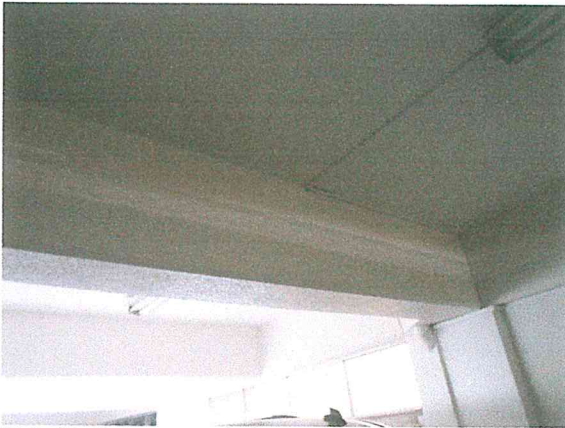
Foto 9. Columnas, traves y losas del edificio de OFICINAS, en buen estado estructural.

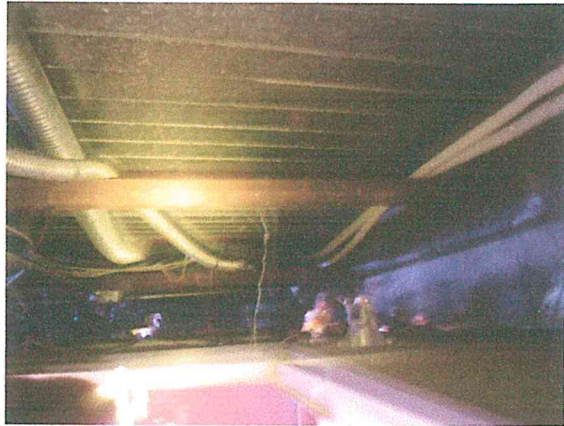
Foto 10. Vigas de acero y "losacero" del edificio de OFICINAS, en buen estado.

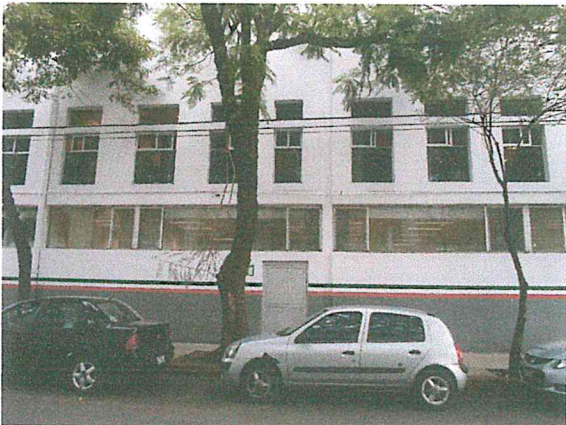
Foto 11. Fachada de la Dirección de alimentación, en buen estado.

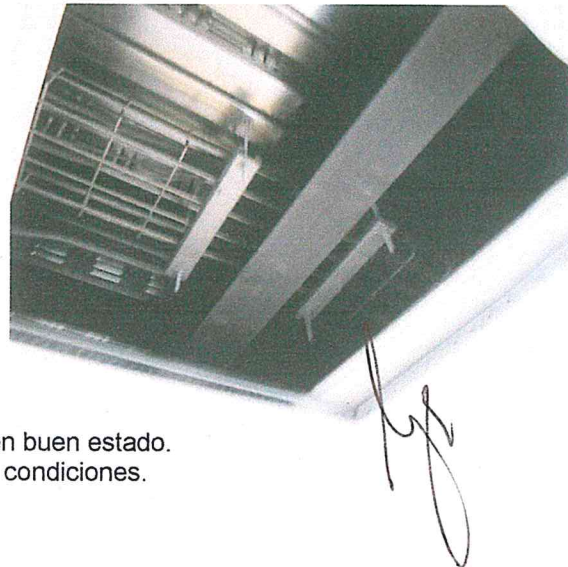
Foto 12. Estructura metálica y "losacero" en buenas condiciones.

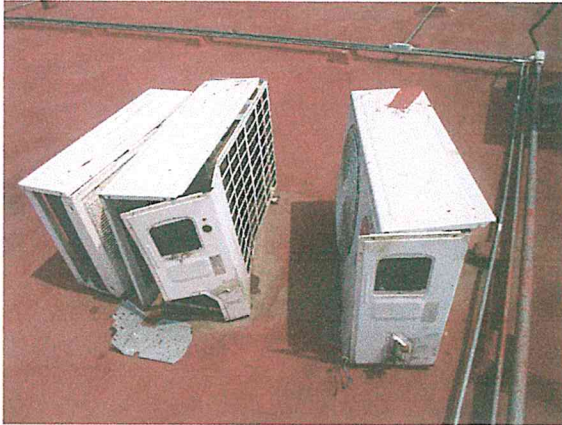
Foto 13. Se recomienda retirar equipo en desuso existente en la azotea para evitar carga muerta.

2. Retirar equipo en desuso existente en las azoteas, para eliminar carga.
3. Aplicar protección contra la corrosión a los elementos estructurales metálicos que les haga falta.

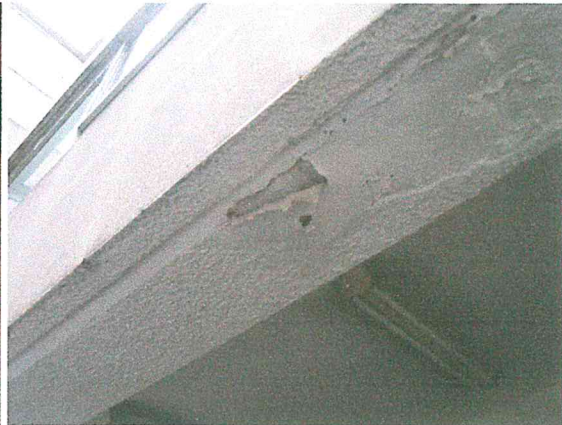
Foto 14. Se recomienda reparar acabados en elementos estructurales, por impacto visual con los usuarios. Se aclara que no se apreció ninguna afectación estructural.

1. Sellar las fisuras que se presentaron en acabados, en especial en la junta de elementos estructurales con muros divisorios. Hacer la reparación a manera de permitir que los dos elementos sigan trabajando de manera independiente.

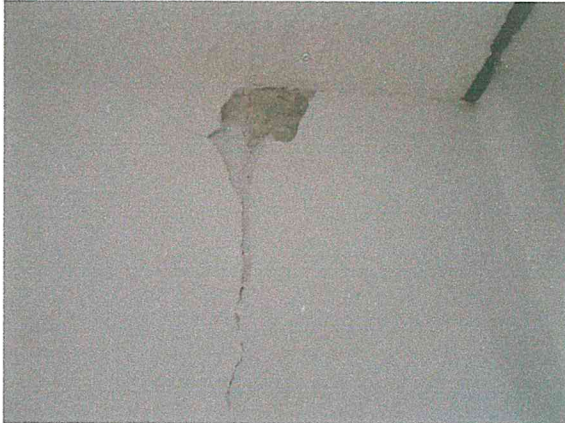
Foto 15. Fisura en acabados que no representan ningún riesgo. Se recomienda su sellado por impacto visual con los usuarios.

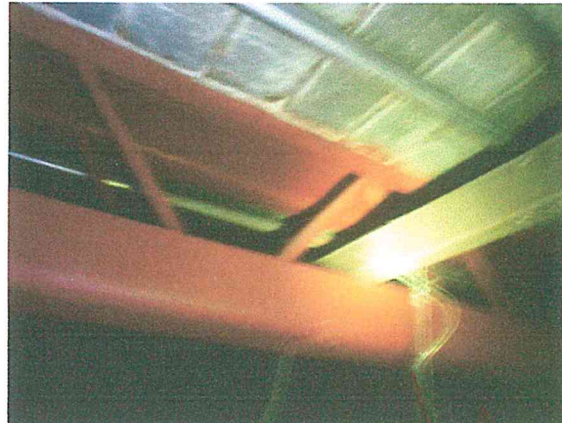
Foto 16. Armadura de acero y lecho bajo de la "losacero", en buenas condiciones estructurales.

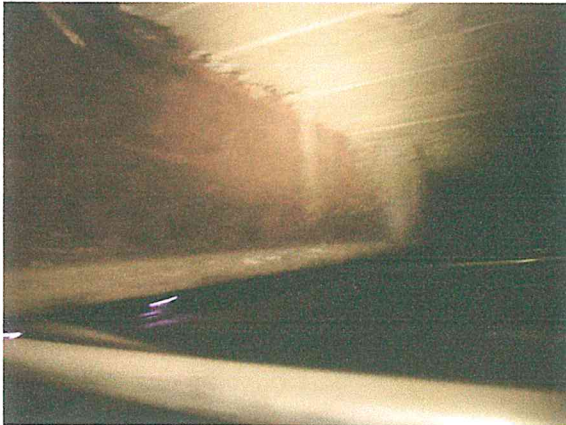
Foto 17. Viga de acero y losa de concreto armado del edificio de OFICINAS en buenas condiciones estructurales. Se recomienda aplicar a la viga una protección para la corrosión.

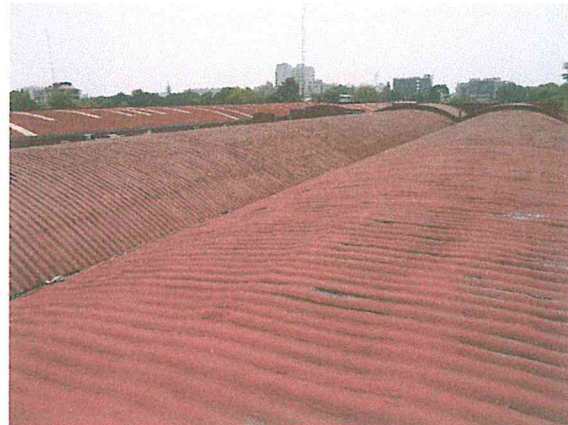
Foto 18. Cubiertas de asbesto de ALMACEN, en buenas condiciones.

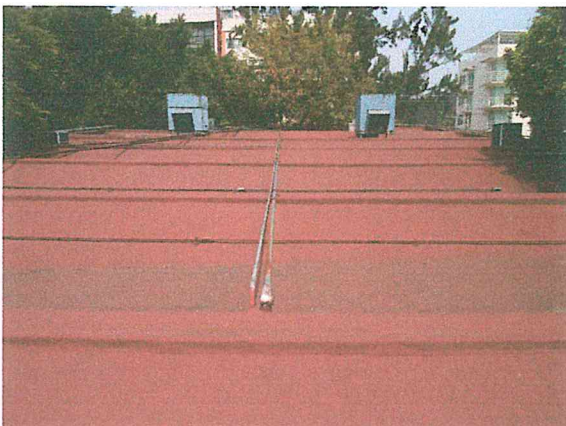
Foto 19. Cubierta de losa prefabricada en W de concreto armado del AUDITORIO, en buenas condiciones estructurales.

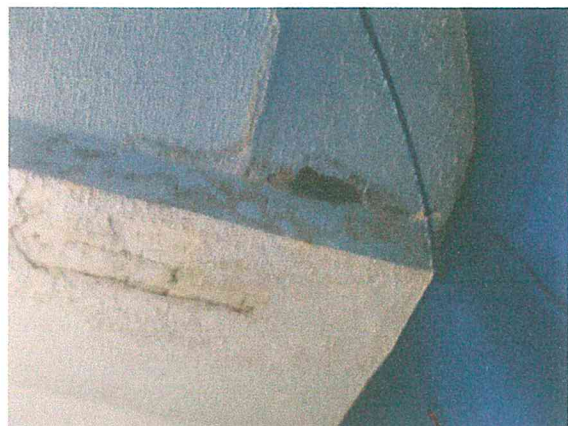
Foto 20. Se recomienda atender la presencia de humedad en un costado de la losa del AUDITORIO para proteger los elementos estructurales de su deterioro.

4. Atender presencia de humedad en un costado de la losa del AUDITORIO para evitar su deterioro estructural.
5. Se observa que la sección de las columnas del vestíbulo del auditorio es reducida, por lo que se recomienda verificar las características y estructuración de la losa que soportan. Cabe ratificar que estos elementos no presentan ninguna afectación estructural.

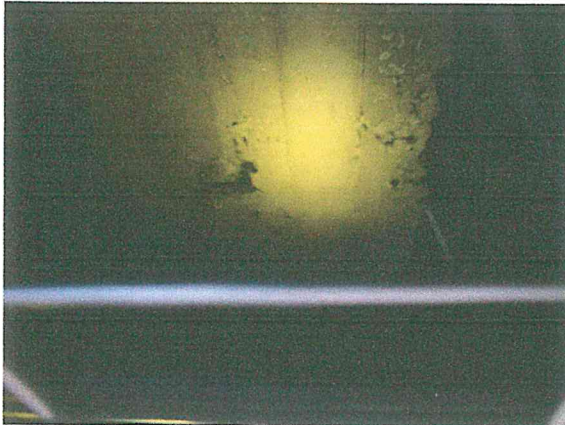
Foto 21. Se detectaron desperfectos de origen en losas de concreto armado, derivado de la falta de vibrado en el momento del colado. Por tratarse de casos aislados, no representan ningún riesgo estructural.

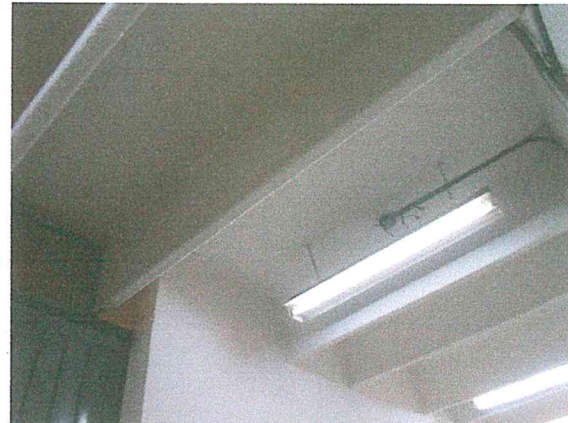
Foto 22. Las nervaduras y el cuerpo de la losa prefabricada de concreto armado tipo "TT" se observa en buenas condiciones estructurales.

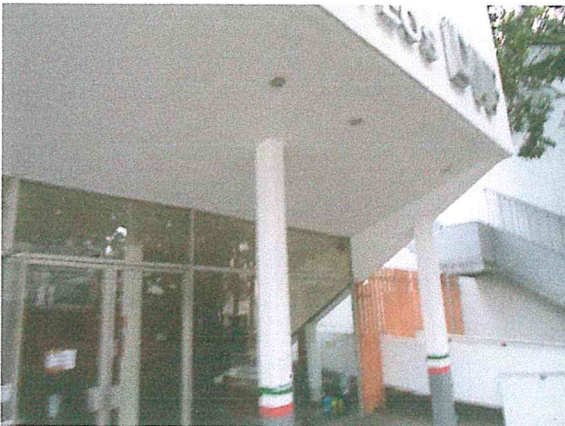
Cimentación: Se desconoce (no se tiene acceso ni información documental).  
Columnas de vestíbulo: Sin afectación estructural. No se aprecian grietas ni deformaciones. Se observa que la sección de estas columnas del vestíbulo del auditorio es reducida, por lo que se recomienda verificar las características y estructuración de la losa que soportan.  
Cubiertas: Sin afectación estructural. No se aprecian grietas, ni deformaciones.  
Muros: Sin afectación estructural. No se aprecian grietas ni deformaciones.  
Losa de butacas: Sin afectación estructural. No se aprecian grietas ni deformaciones.  
Firmes: Sin afectación estructural. No se aprecian grietas ni deformaciones.

Foto 23. Se aprecia que las columnas del vestíbulo del AUDITORIO son de una sección reducida. Se recomienda verificar las características y estructuración de la losa, ya que no se aprecian traveses.

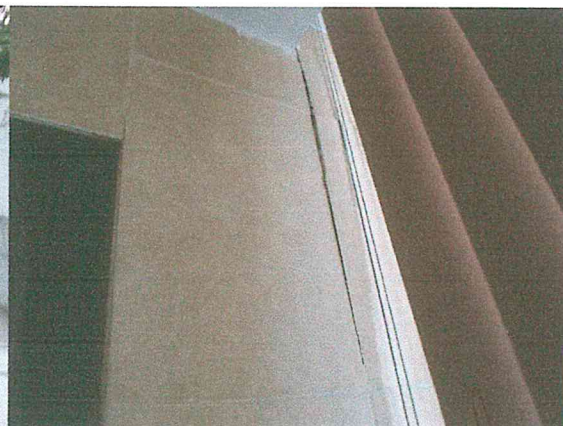
Foto 24. En algunas fachadas se aprecia como trabajaron de manera independiente la estructura de los muros divisorios. Se recomienda su reparación por impacto visual con los usuarios.

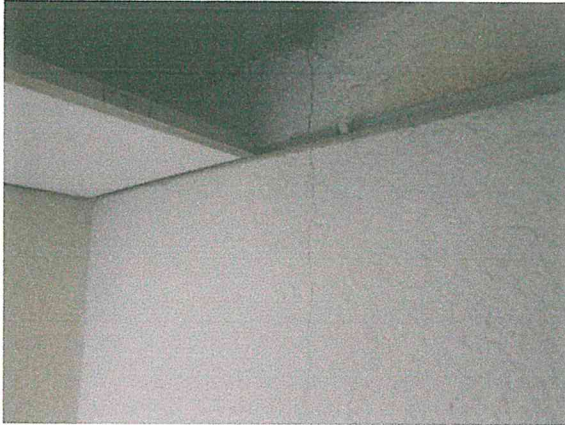
Foto 25. En algunos puntos se aprecia como trabajaron de manera independiente la estructura de los muros divisorios. Se recomienda su reparación por impacto visual con los usuarios.

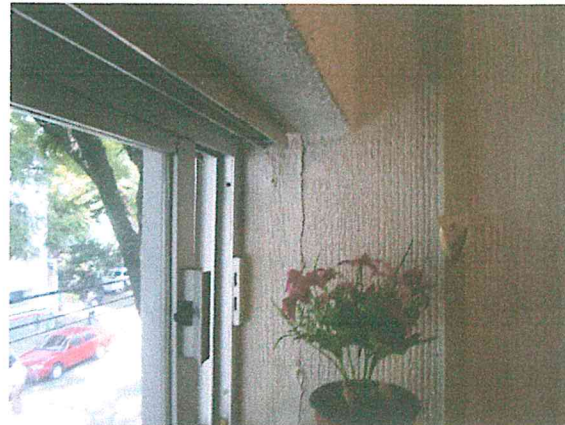
Foto 24. En la fachada de la Dirección de Alimentación, se aprecia como trabajaron de manera independiente la estructura de los muros divisorios. Se recomienda su reparación por impacto visual con los usuarios. Cabe subrayar que estas fisuras no representan ningún riesgo estructural.

6. La losa del tapanco de la Dirección de Alimentación fue construida en dos etapas y con dos sistemas de entrepiso diferentes. Al haber trabajado de manera independiente, con el movimiento sísmico se manifestó una marcación longitudinal en el acabado de la losa (loseta vinílica). Aunque esta marcación no representa ningún riesgo estructural, se recomienda su tratamiento a manera de seguir permitiendo la independencia de las dos losas.
