## DICTAMEN DE ESTABILIDAD Y SEGURIDAD ESTRUCTURAL

El pasado día 19 de septiembre del 2017, se registró en la Ciudad de México un movimiento sísmico de 7.1 grados, mismo que fue causante de afectaciones estructurales en diversos inmuebles construidos en los Estados de Morelos, Puebla, Estado de México y Ciudad de México. Derivado de este fenómeno natural y en cumplimiento al Artículo 71 del Reglamento de Construcciones para el Distrito Federal, se realiza la revisión de la estabilidad y seguridad estructural del siguiente inmueble.

- Nombre: DIRECCIÓN GENERAL JURÍDICA Y ENLACE INTERINSTITUCIONAL, O.I.C., FINANZAS Y U.A.I.S.
- Uso: Oficinas.
- Clasificación: B1
- Ubicación: Xochicalco No. 947, Col. Santa Cruz Atoyac, C.P. 03310, Del. Benito Juárez, Ciudad de México.
- Zona Geotécnica: III

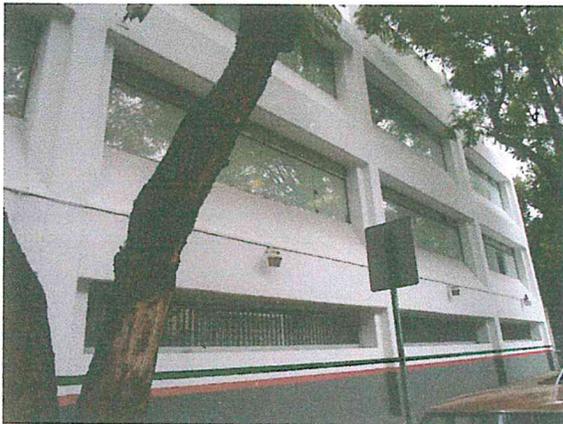
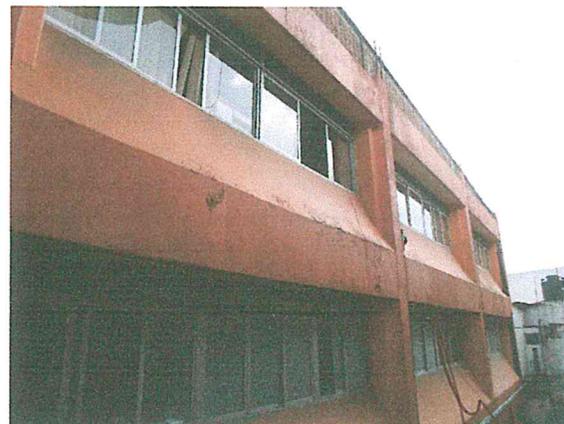
Foto 1 y 2. Fachada frontal y posterior de la DIRECCIÓN GENERAL JURÍDICA Y ENLACE INTERINSTITUCIONAL. Sin afectación estructural.

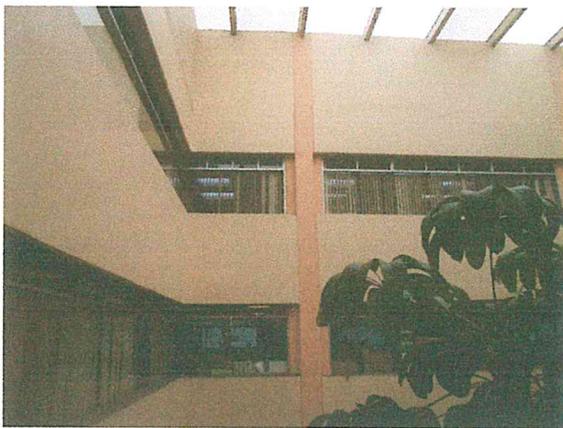
Foto 3. Fachada interior de la DIRECCIÓN GENERAL JURÍDICA Y ENLACE INTERINSTITUCIONAL. Sin afectación estructural.

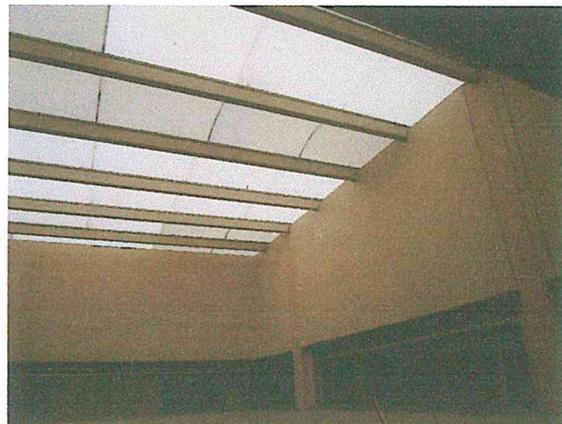
Foto 4. Patio central cubierto de la DIRECCIÓN GENERAL JURÍDICA Y ENLACE INTERINSTITUCIONAL. Sin afectación estructural. La columna del fondo presenta una ligera malformación de origen, sin embargo dicha columna no presenta ninguna afectación estructural. Se recomienda mantener vigilada su verticalidad.

4. Sellar algunas uniones de columnas con muros divisorios donde se marcaron fisuras, mismas que no representan ningún riesgo estructural.
5. Mantener sondeada la verticalidad de una columna del patio interior, misma que de origen presenta una ligera deformación. Esta columna no presenta ninguna afectación estructural.

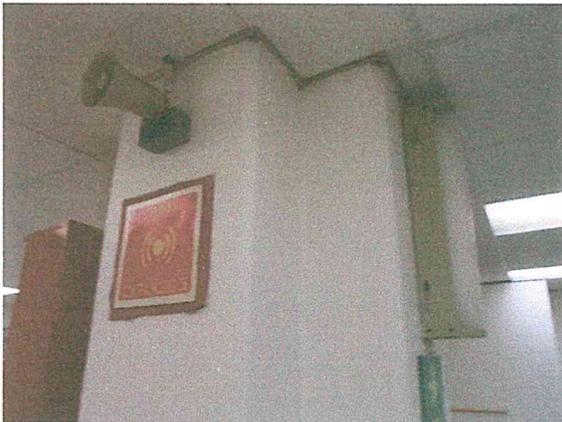
Foto 5. Columnas de concreto armado de la DIRECCIÓN GENERAL JURÍDICA Y ENLACE INTERINSTITUCIONAL, sin afectación estructural.

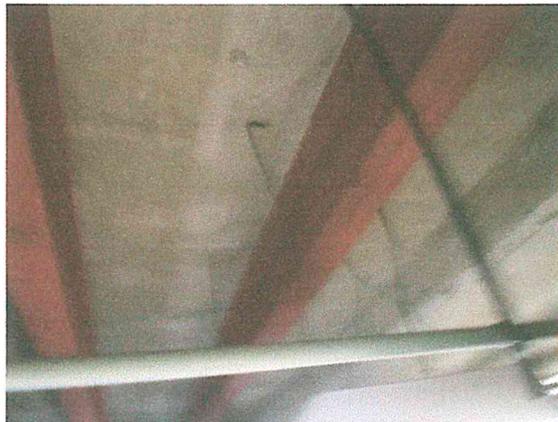
Foto 6. Losa de concreto armado y vigas de acero de la DIRECCIÓN GENERAL JURÍDICA Y ENLACE INTERINSTITUCIONAL, sin afectación estructural.

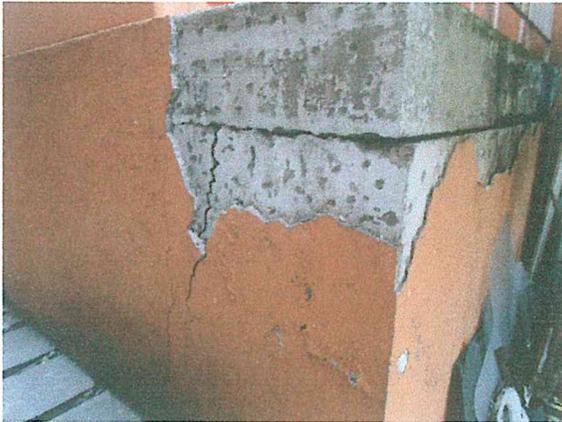
Muros de concreto:	Sin afectación estructural. No se aprecian grietas, ni deformaciones.
Escaleras:	Sin afectación estructural. No se aprecian grietas ni deformaciones. Se comenta que en la escalera de emergencia se presentaron unas grietas y desprendimiento de aplanado en los muros divisorios que le dan cuerpo a la escalera. Por tratarse de elementos que no son estructurales, no representan ningún riesgo. De cualquier manera se recomienda su remplazo con muros y aplanados nuevos. En esta misma escalera se presentó una fisura en un antepecho que se ubica debajo del puente de intercomunicación. Dicha fisura no representa ningún riesgo estructural, sin embargo se recomienda su reparación mediante la sustitución de todo el aplanado con refuerzo.
Muros divisorios:	En algunos casos se presentaron unas fisuras en la unión de muro divisorio con columna, mismas que no representan ningún riesgo estructural, ya que son elementos que trabajan de manera diferente. De cualquier manera se recomienda su sellado por apariencia.

Foto 7. Muro divisorio y aplanado del cuerpo de la escalera de emergencia de la DIRECCIÓN GENERAL JURÍDICA Y ENLACE INTERINSTITUCIONAL, con afectaciones que no son estructurales. Se recomienda su retiro y restitución total con elementos reforzados y/o prefabricados.

1. En relación a los muros divisorios ubicados en la parte baja del último descanso de la escalera de emergencia, derivado de las grietas y desprendimiento de aplanado, se recomienda su retiro y nueva colocación reforzada con elementos reforzados.

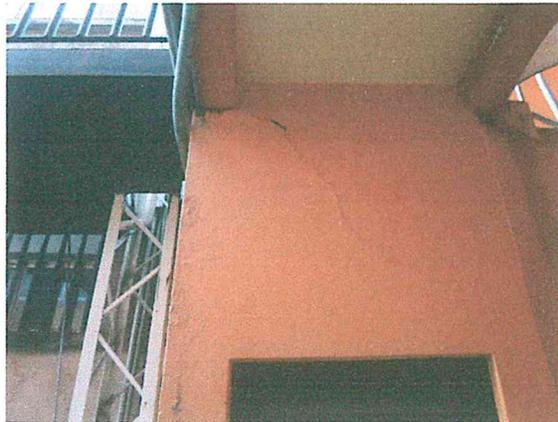
Foto 8. Marcación de fisura en la escalera de emergencia de la DIRECCIÓN GENERAL JURÍDICA Y ENLACE INTERINSTITUCIONAL, que no representa ningún riesgo estructural. Se recomienda retirar y restituir el aplanado completo reforzándolo con malla electrosoldada.

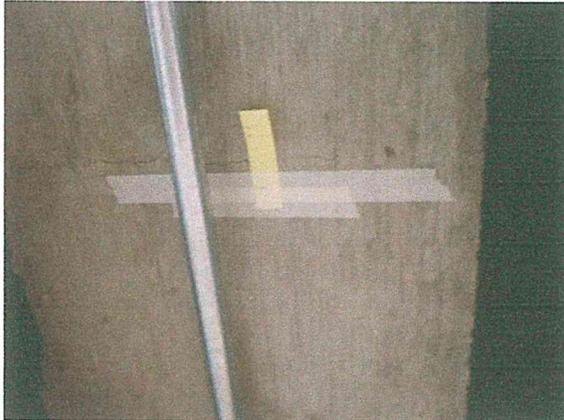
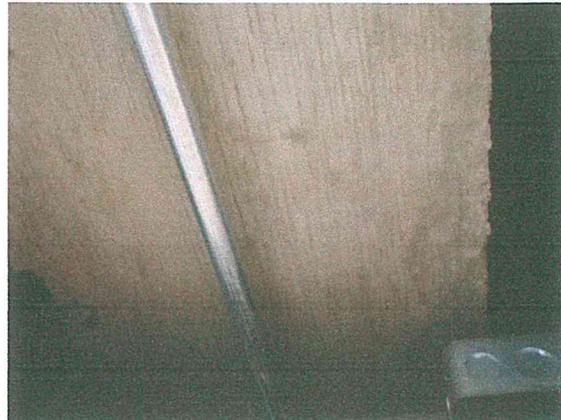
Foto 9 y 10. Fisuritas marcadas en el lecho bajo de algunas traves de concreto armado de la DIRECCIÓN GENERAL JURÍDICA Y ENLACE INTERINSTITUCIONAL, que no representan ningún riesgo estructural. Se recomienda mantenerlas vigiladas mediante la colocación de testigos.

2. En relación a las fisuritas detectadas en el lecho inferior de algunas traveses de concreto armado, se recomienda colocar testigos y llevar un registro de su sondeo, solo por prevención, ya que no representan ningún riesgo estructural.

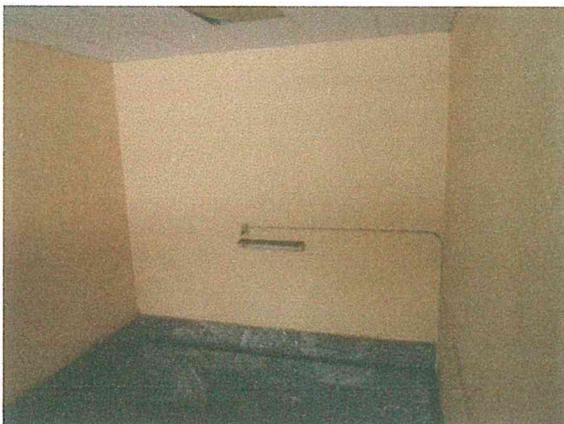
Foto 11. Cuerpo de escaleras de servicio normal de la DIRECCIÓN GENERAL JURÍDICA Y ENLACE INTERINSTITUCIONAL, sin afectaciones estructurales.

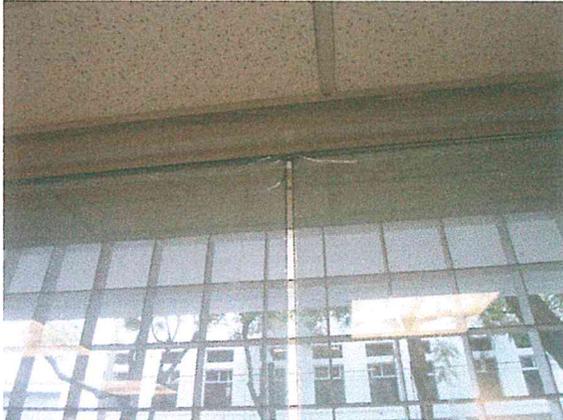
En el nivel 2 se detectaron dos vidrios estrellados en el extremo de su unión. Igualmente se trata de un caso aislado que no representa ningún riesgo estructural. En cualquier caso, se recomienda la sustitución de las piezas.

Foto 13. Rotura de extremo de dos cristales donde se revisó la estructura y se verificó que no existe ningún riesgo estructural.

3. En una ventana del nivel 2 se presentó el estrellamiento en la unión de dos vidrios. Se revisaron la losa y las traveses y ambas están en buenas condiciones estructurales. De cualquier manera, se recomienda la sustitución de los vidrios y mantener sondeo este punto, por prevención.

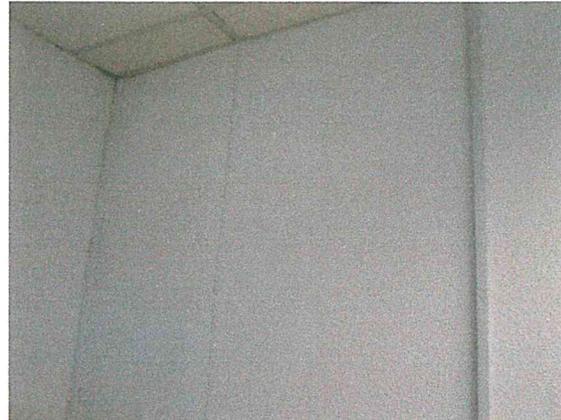
Foto 14. Marcación de "junta" de una columna con un muro divisorio que no representa ningún riesgo estructural ya que se trata de elementos que trabajan diferente. Se recomienda su sellado.

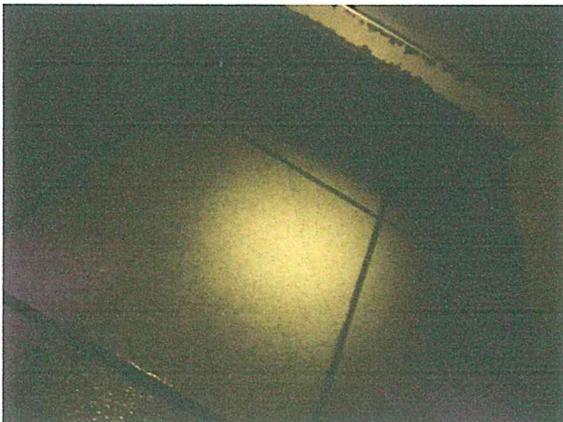
En una zona se detectó el caso aislado de la rotura de una loseta cerámica, que coincide con que, en el mismo lugar ya se tenían otras piezas rotas. Solo por apariencia se recomienda la sustitución de las losetas cerámicas.

Foto 15. Rotura de una loseta cerámica que no representa ningún riesgo estructural ya que se trata de solo acabados y de un caso aislado.

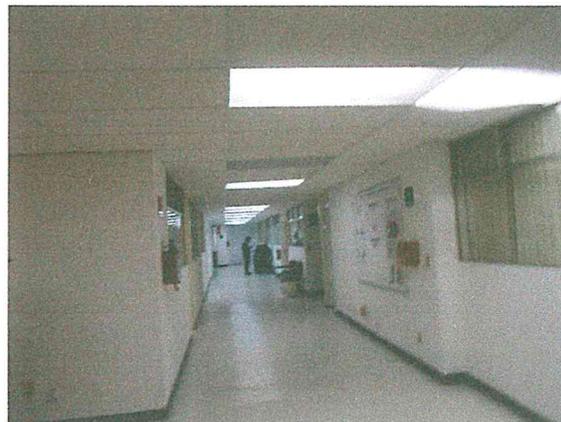
Foto 16. Pisos, muros y plafones sin afectaciones de ningún tipo.
