DICTAMEN DE ESTABILIDAD Y SEGURIDAD ESTRUCTURAL

- Nombre: **DIRECCIÓN DE COMUNICACIÓN SOCIAL.**
- Uso: Oficinas.
- Clasificación: B1
- Ubicación: Prolongación Xochicalco No. 960, esquina Republicas, Col. Santa Cruz Atoyac, C.P. 03310, Del Benito Juárez, Ciudad de México.
- Zona Geotécnica: III

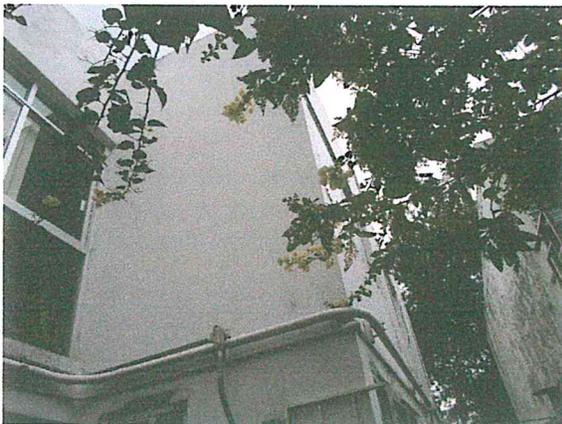
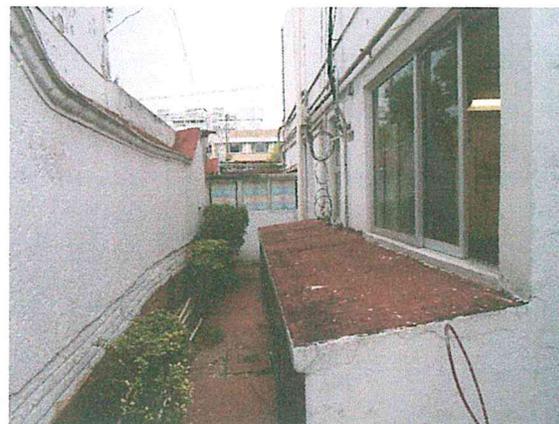
Foto 1 y 2. Fachada frontal y posterior de la DIRECCION DE COMUNICACIÓN SOCIAL, sin afectaciones estructurales.

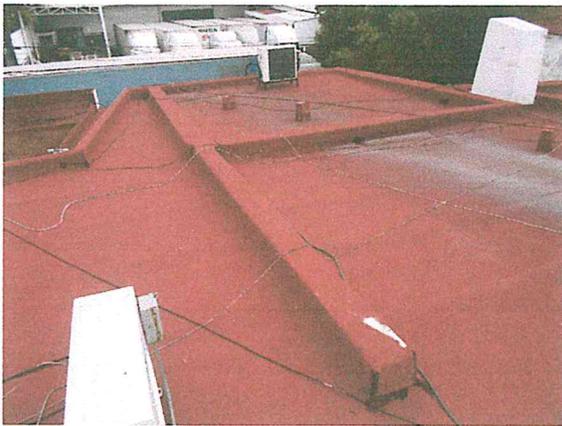
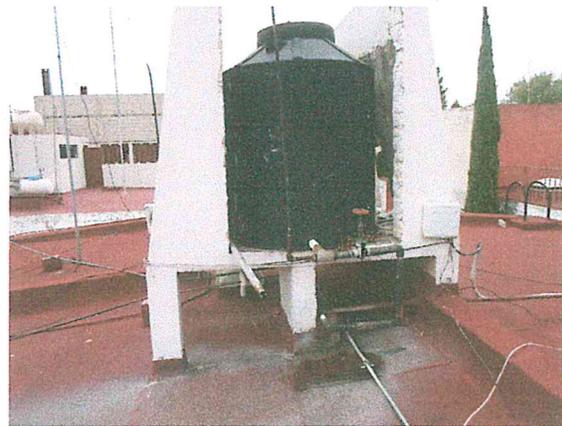
Foto 3 y 4. Losas de azotea y base del tinaco de la DIRECCIÓN DE COMUNICACIÓN SOCIAL, sin afectaciones estructurales.

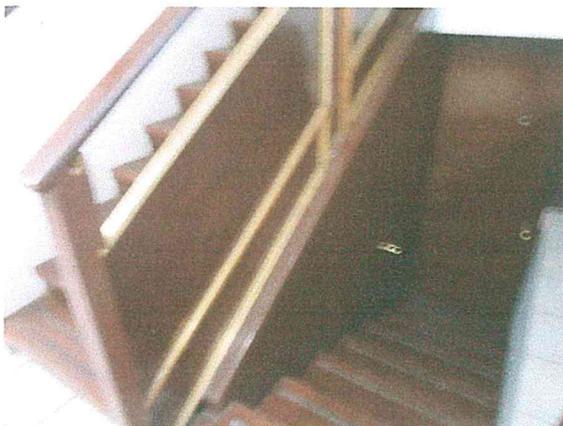
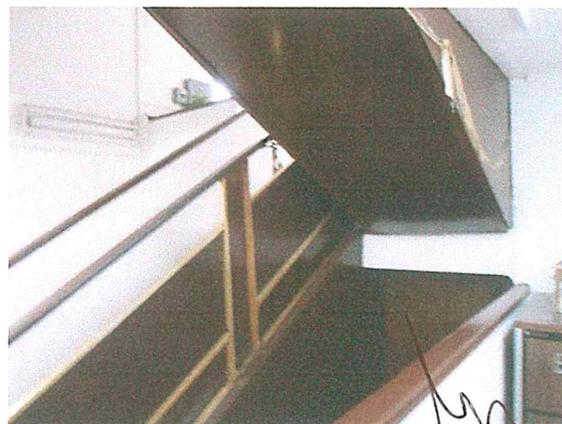
Foto 5 y 6. Escalera de servicio normal hecha a base de madera, sin afectaciones estructurales.

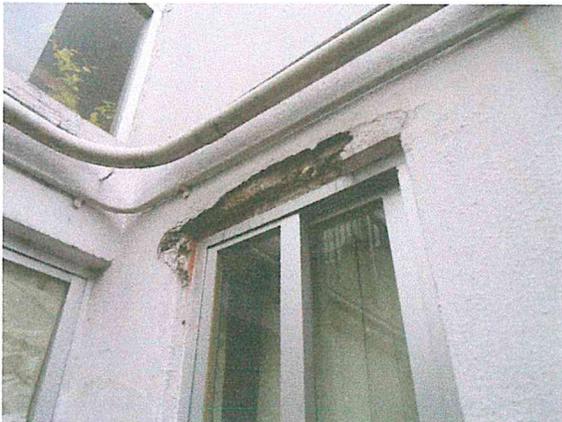
Foto 7. Aplanado desprendido en un cerramiento de la fachada posterior. Se recomienda su restitución con reforzamiento, por protección del elemento estructural.

2. Aislar el origen de la humedad que afecta el sótano, para evitar el deterioro de los elementos estructurales.
3. Reponer el aplanado sobre la fachada trasera de la cadena de una ventana para proteger el elemento estructural.
4. Sellar las fisuras por "temperatura" de la fachada y aplicar pintura general. Lo anterior para detectar probables afectaciones por futuros movimientos sísmicos.

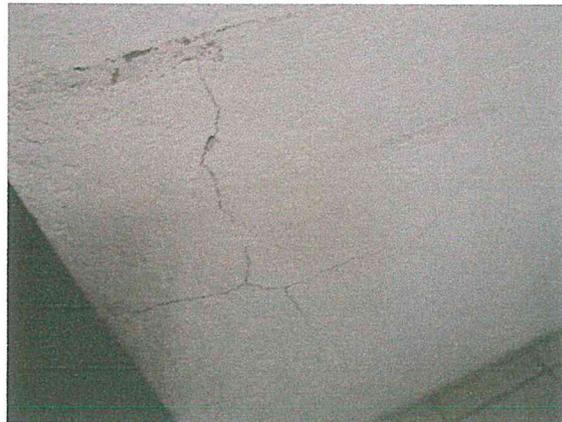
Foto 8. Aparición de fisuras sobre el aplanado del extremo de un muro. Aunque no representa ningún riesgo estructural, se recomienda su restitución con reforzamiento de malla electrosoldada.

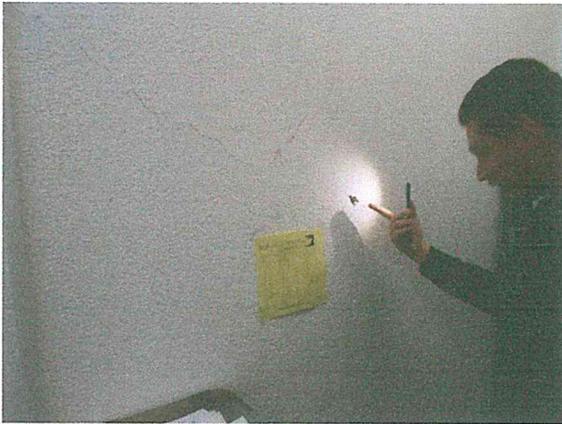
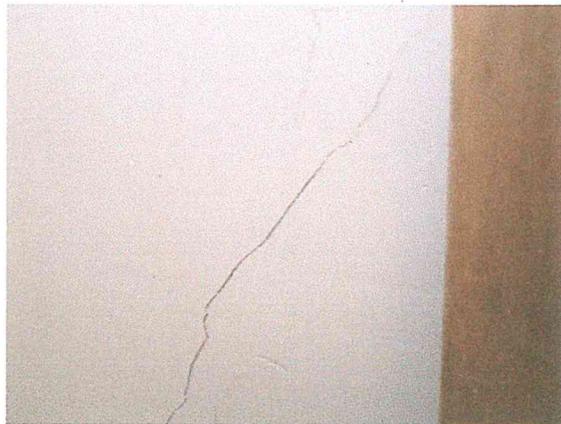
- Techumbre:** Sin afectación estructural. No se aprecian grietas, ni deformaciones.
- Muros de tabique:** Sin afectación estructural. No se aprecian grietas, ni deformaciones. Se indica que se presentó una fisura diagonal en un muro de un closet. Dicha fisura alcanzó al material base, por lo que se deberá reforzar con castillos intermedios anclados a la losa y cadena existentes. Asimismo se deberá retirar todo el aplanado y volver a colocarlo con refuerzo de malla electrosoldada. Dado que se trata de una fisura, no representa ningún riesgo estructural, pero si es necesario hacer el reforzamiento indicado. También se detectó la presencia de demasiada humedad en los muros del sótano, por lo que se deberá detener el flujo del origen de la humedad, para evitar que los muros se sigan deteriorando.

Foto 9 y 10. Aparición de fisura en el muro de un closet. Aparentemente se vio alcanzado el material base. Se recomienda su refuerzo con castillos intermedios anclados a la cadena y losa existente, así como la restitución de todo el aplanado con refuerzo de malla electrosoldada.

1. En relación al muro que presento una fisura diagonal en un closet, se debe reforzar con castillos intermedios anclados a la cadena y losa existentes. Asimismo quitar el aplanado existente y volver a colocarlo con refuerzo a base de malla electrosoldada.

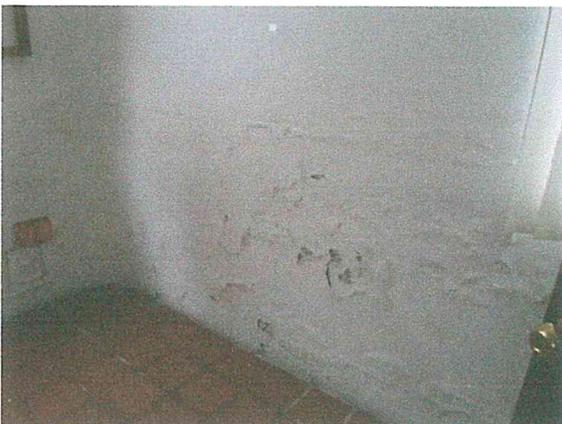
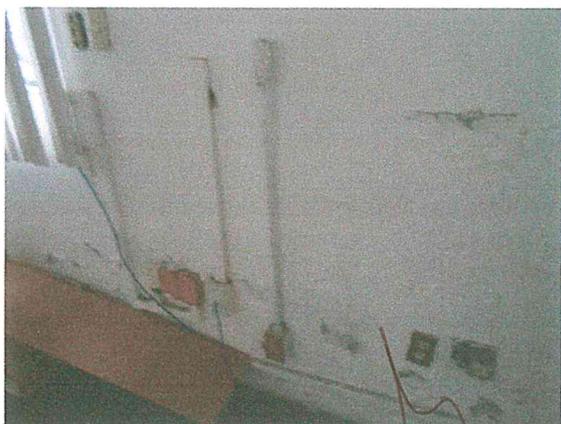
Foto 11 y 12. Presentación de humedad en los muros del sótano. Se debe aislar el origen del agua para evitar que la cimentación, el firme y los muros se sigan afectando.

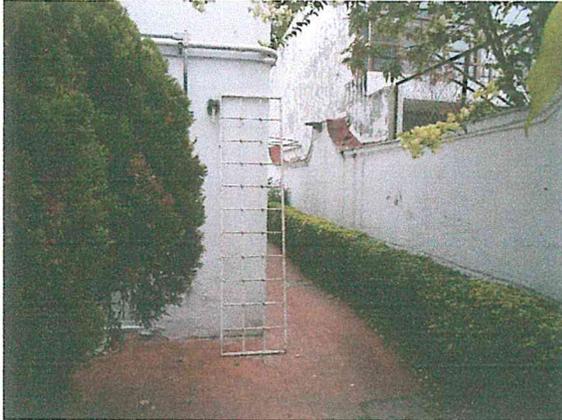
Foto 13. Borda de colindancia sin afectaciones estructurales.

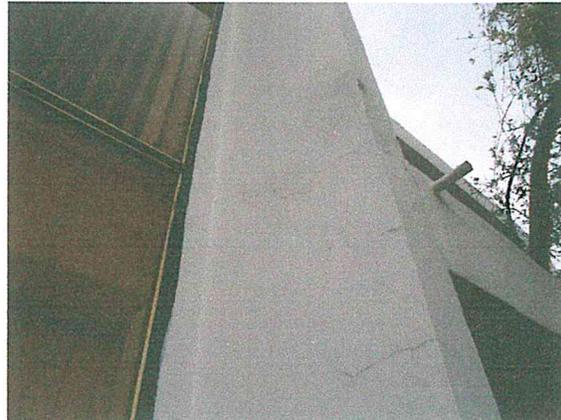
- Aplanados:** Sobre la fachada se observaron varias fisuras ocasionadas por la exposición de los aplanados a la temperatura del medio ambiente. Se recomienda su sellado y aplicación de pintura general.

Foto 14. Aparición de fisuras "por temperatura" en los aplanados de las fachadas. Se recomienda su sellado y aplicación general de pintura. Lo anterior para poder detectar probables fisuras de futuros movimientos sísmicos.
