DICTAMEN DE ESTABILIDAD Y SEGURIDAD ESTRUCTURAL

- Nombre: **CENTRO DE DESARROLLO INFANTIL.**
- Uso: Aulas de clase y oficinas
- Clasificación: B1
- Ubicación: Prolongación Xochicalco esquina Republicas S/N, Col. Santa Cruz Atoyac, C.P. 03310, Del Benito Juárez, Ciudad de México.
- Zona Geotécnica: III

06 CENTRO DE DESARROLLO INFANTIL

OCTUBRE 2017

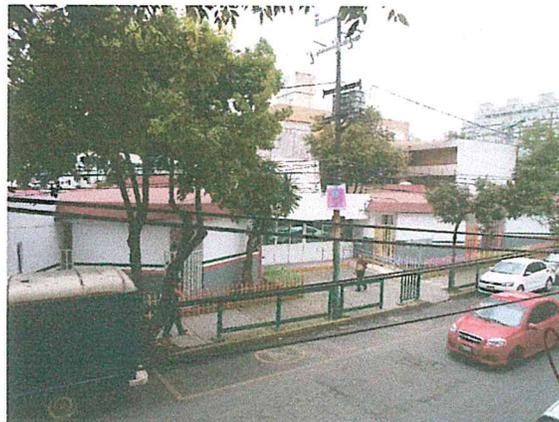
Foto 1. Fachada principal del Centro de Desarrollo Infantil, en buen estado estructural.

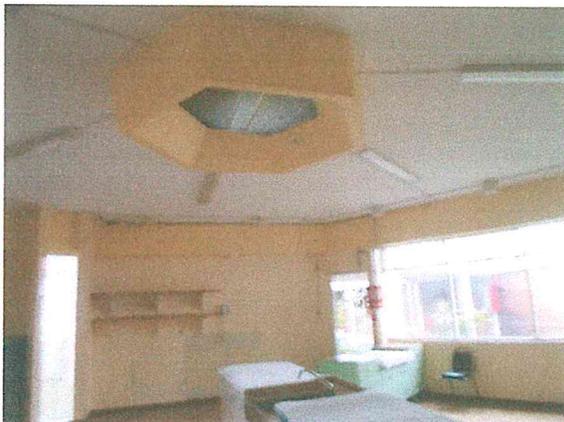
Foto 2. Muros, travesaños y losa de los módulos hexagonales, en buen estado estructural.

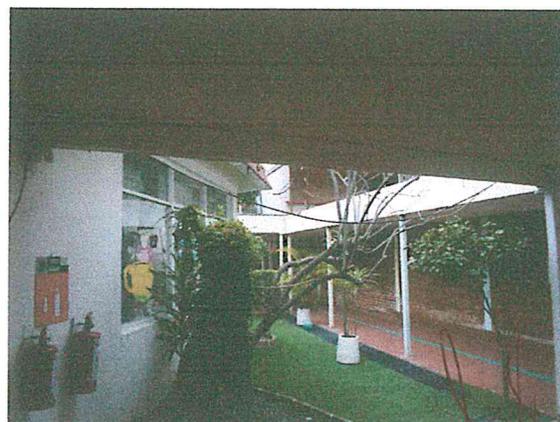
Foto 3. Postes y losas de las circulaciones cubiertas, en buen estado estructural.

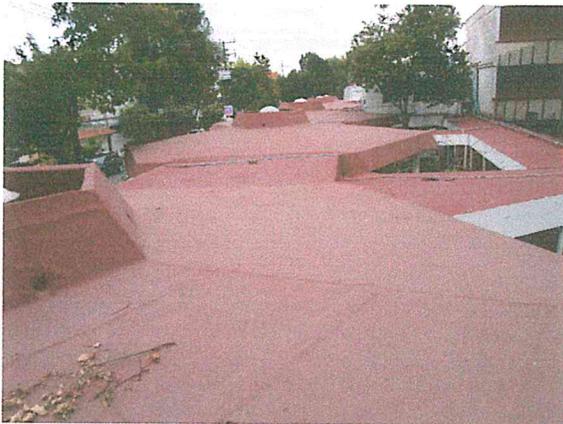
Foto 4. Techumbre de los módulos hexagonales y circulaciones cubiertas, en buen estado estructural.

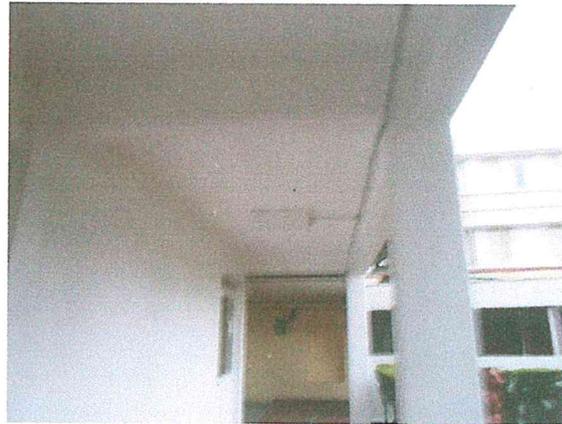
Foto 5. Columnas, trabes y losas de las circulaciones cubiertas, en buen estado estructural.

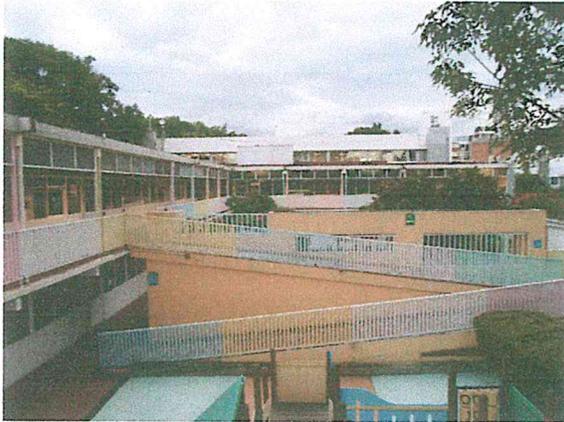
Foto 6. Edificación en "L" de dos niveles y rampa de acceso, en buen estado estructural.

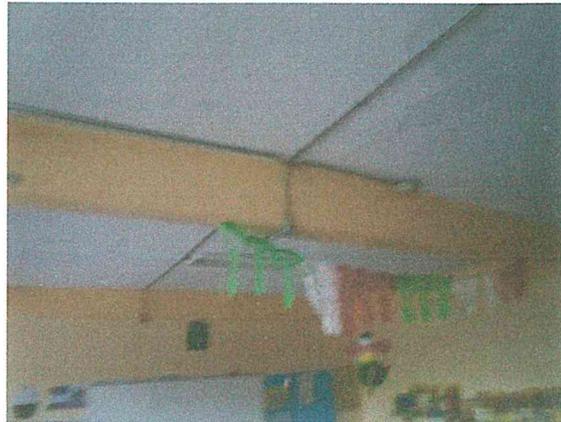
Foto 7. Traveses y losas del interior de las aulas, en buen estado estructural.

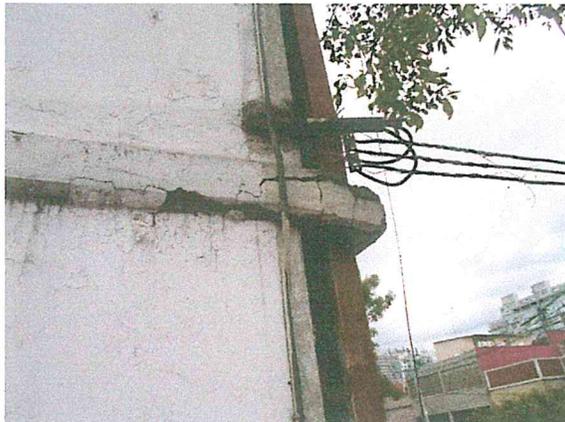
Foto 8. Elemento de concreto suelto, perteneciente al edificio colindante. Se recomienda pedir que se retire para evitar que se caiga en cualquier momento.

2. Relativo a las fisuras presentadas en los algunos muros, aunque no representan ningún riesgo estructural, se debe realizar su sellado.
3. Pedir a la escuela colindante que retire el elemento de concreto armado que está a punto de caerse, ubicado en la esquina de la colindancia con el CDI del DIF.

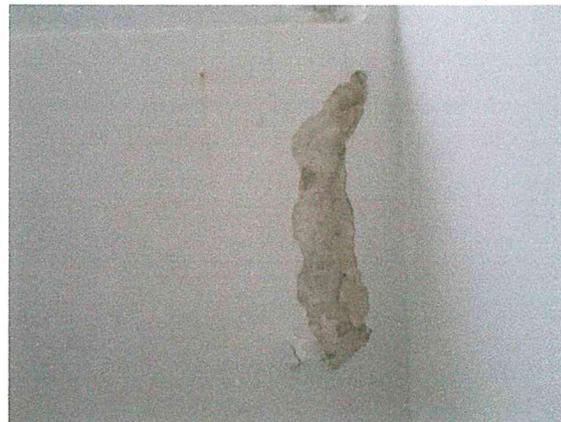
Foto 9. Fisura en aplanado de un murete que no representa ningún riesgo estructural. Se recomienda su resane.

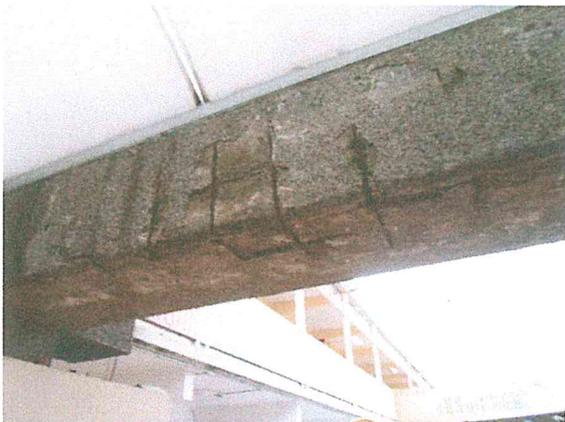
Pergolado reticular:	En un marco del pergolado se observa deterioro en el concreto así como exposición del acero de refuerzo en una sección de la trabe perimetral debido a la falta de mantenimiento. Se debe reparar esta afectación y reforzar la zona por precaución. Cabe comentar que este pergolado que obedecen más a lo formal que a lo funcional, es un elemento pesado y riesgoso.
Bardas perimetrales:	En una sección de barda perimetral se observaron unas fisuras, mismas que no representan ningún riesgo estructural ya que el elemento conserva su verticalidad. De cualquier manera, por seguridad, se podría sugerir su refuerzo con perfiles metálicos cimentados para garantizar su estabilidad, en caso de verse sometido a empujes extraordinarios.

Foto 10. Trabe perimetral de pérgolas de concreto con afectaciones derivadas de la falta de mantenimiento. Se recomienda su resane y su refuerzo con estructura metálica (PTR).

1. En relación a la trabe de las pérgolas de concreto armado, se debe reparar la sección expuesta del acero de refuerzo, para evitar que continúe su deterioro. Asimismo, se recomienda su refuerzo con estructura metálica (PTR) para asegurar su estabilidad. Cabe comentar que estas afectaciones no se deben al sismo, sino a la falta de mantenimiento.

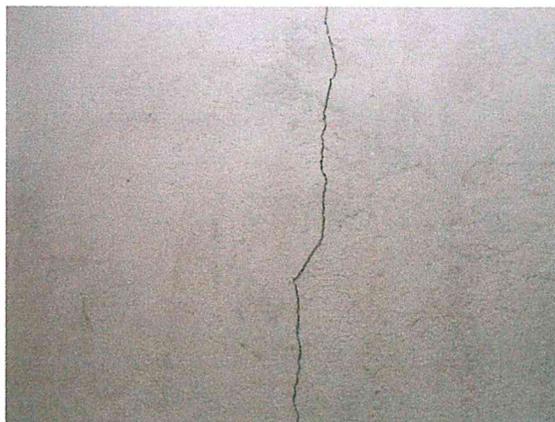
Foto 11. Fisuras en aplanados en el interior de los muros de la rampa peatonal, que no representan ningún riesgo estructural. Se recomienda su sellado.

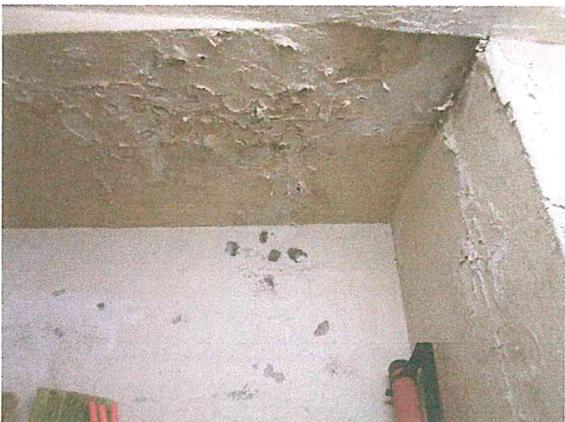
Foto 12. Afectaciones por humedad en los elementos que soportan la rampa peatonal. Se recomienda su atención para evitar que a largo plazo se afecten los elementos estructurales.

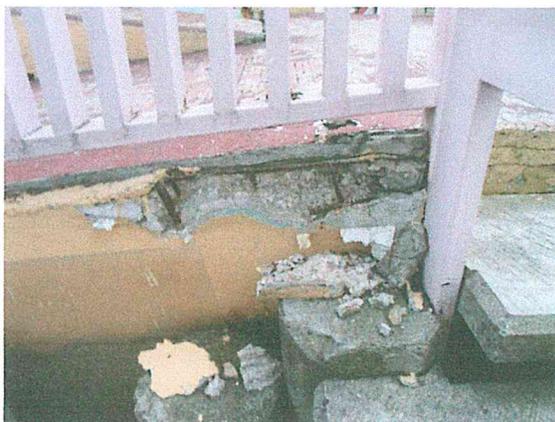
Foto 13. Erosión del concreto en la cadena de la rampa peatonal, ocasionada por el uso y la falta de mantenimiento. Se recomienda su reparación para evitar que se siga acrecentando la afectación del acero y el concreto.

4. Reparar la cadena de la rampa peatonal en la parte que presenta erosión de concreto y exposición de acero de refuerzo. Lo anterior para evitar que los elementos estructurales se sigan afectando. Cabe comentar que estas afectaciones no se deben al sismo, sino a la falta de mantenimiento.

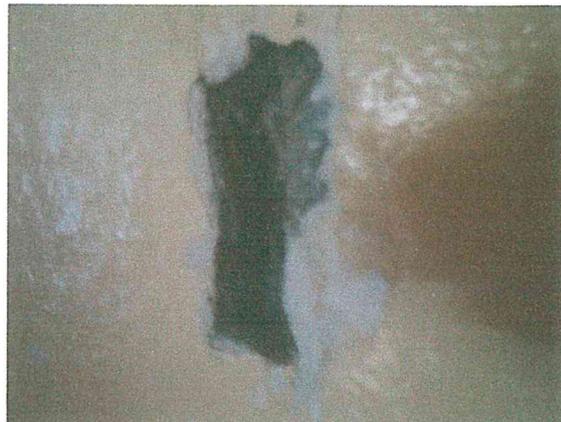
Foto 14 y 15. Fisura en el muro de la última aula de segundo piso, misma que no representa ningún riesgo estructural. Por el aspecto oxidado que presenta la varilla de acero descubierta, se deduce que se trata de un problema de humedad. Se recomienda su sellado y verificar que ya no haya ingreso de humedad al muro.

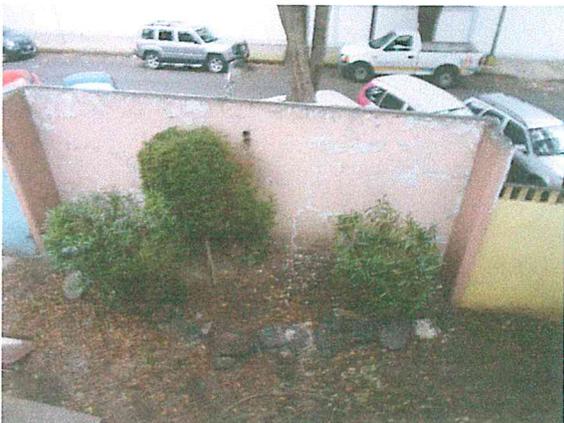
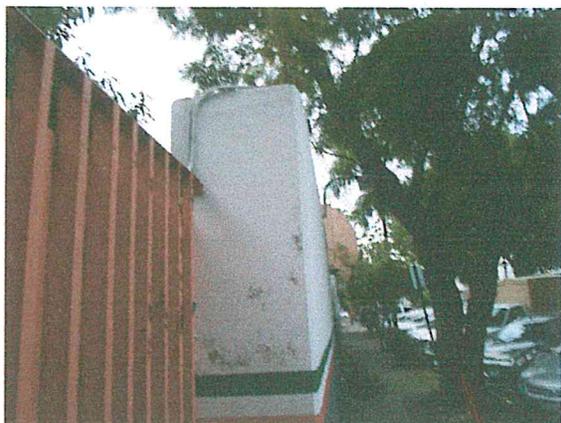
Foto 16 y 17. Barda de colindancia con la calle, misma que presenta algunas fisuras que no representan ningún riesgo estructural. Al margen de que los muros se encuentran en buen estado estructural, se recomienda diseñar algún refuerzo para garantizar su estabilidad.

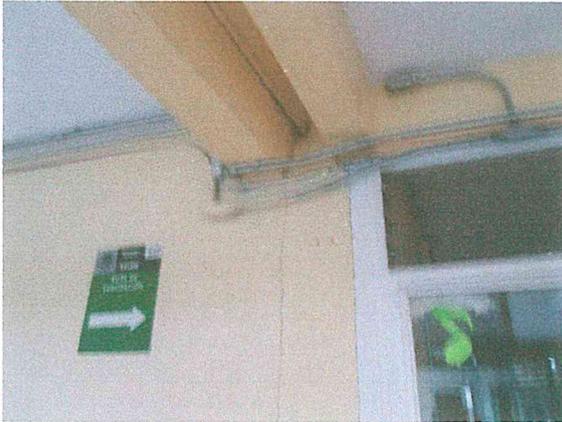
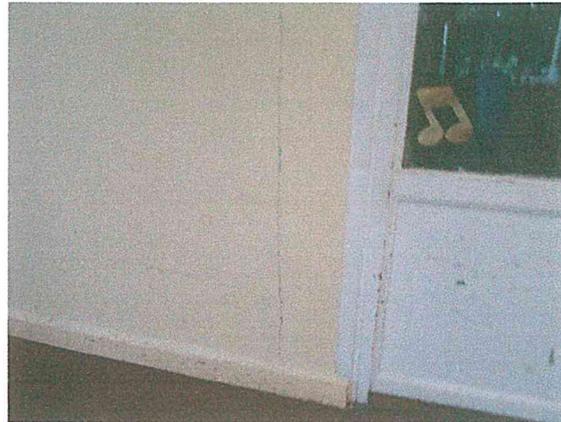
Foto 18 y 19. Fisura sobre un muro que no representa ningún riesgo estructural, toda vez que se encuentra en una junta constructiva

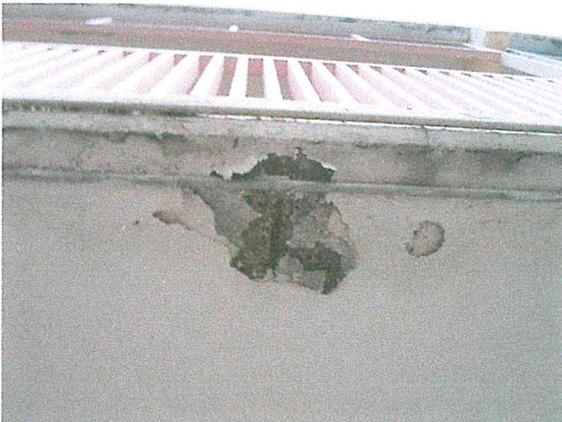
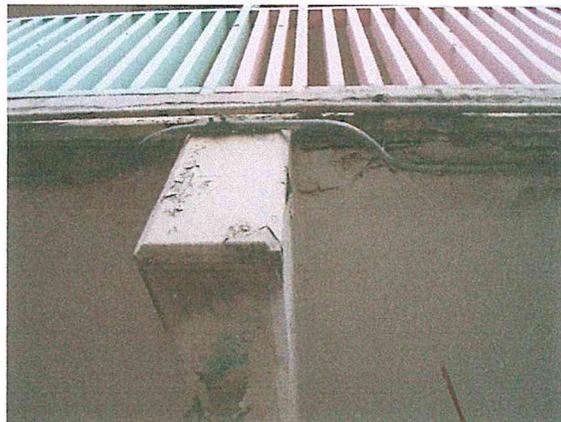
Foto 20 y 21. Erosión de concreto y exposición de acero de refuerzo de la losa volada de las circulaciones de acceso a las aulas, ocasionada por la falta de mantenimiento. Se pide su reparación para evitar que los elementos estructurales se sigan afectando.

5. Reparar el extremo de la losa volada de las circulaciones de acceso a las aulas, en la parte que presenta erosión de concreto y exposición de acero de refuerzo. Lo anterior para evitar que los elementos estructurales se sigan afectando. Cabe comentar que estas afectaciones no se deben al sismo, sino a la falta de mantenimiento.
