DICTAMEN DE ESTABILIDAD Y SEGURIDAD ESTRUCTURAL

CENTRO DE REHABILITACIÓN

- Nombre: **C.R.E.E. ZAPATA GABY BRIMMER. CENTRO DE REHABILITACION.**
- Uso: Centro de rehabilitación.
- Clasificación: B1
- Ubicación: Av. Emiliano Zapata No. 300, Col. Santa Cruz Atoyac, C.P. 03310, Del Benito Juárez, Ciudad de México.
- Zona Geotécnica: III

OCTUBRE 2017

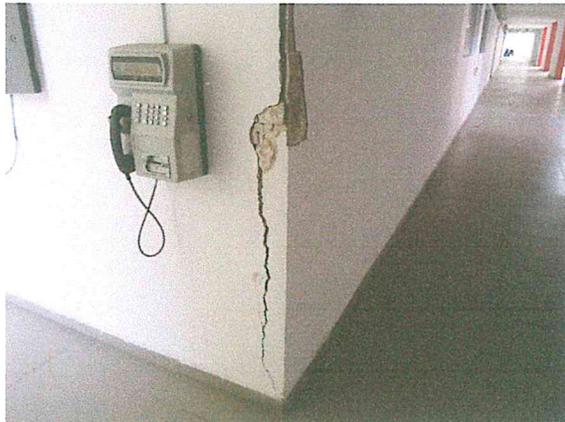
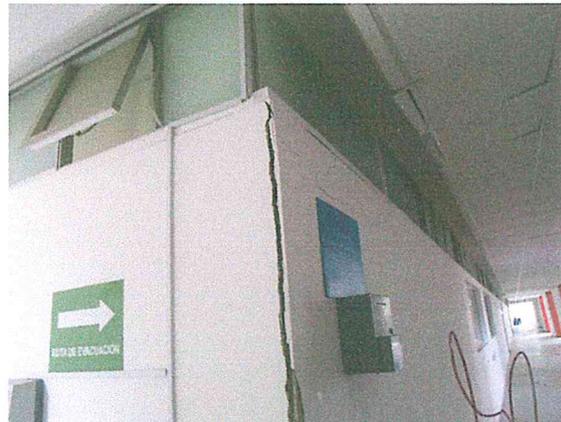
- Columnas de concreto: Sin afectación estructural. No se aprecian grietas, ni deformaciones.
- Trabes de concreto: Sin afectación estructural. No se aprecian grietas, ni deformaciones.
- Firmes de concreto: Sin afectación estructural. No se aprecian grietas, ni deformaciones.
- Muros block vidriado: En la junta de los muros divisorios con las columnas se presentaron fisuras, grietas e incluso desplazamiento del muro. En el caso de las fisuras se deben sellar, sin embargo, para las grietas y desplazamiento de muro se debe proceder a retirar la sección del muro afectado horizontal y/o verticalmente, y restituirlo a manera de evitar que se vuelva a dar su desplazamiento.
- Muros de tablaroca: Sin afectaciones.

Foto 7 y 8. Grietas y desplazamiento en muros divisorios del CENTRO DE REHABILITACIÓN. Se deben restituir las esquinas.

1. En relación a la PRIMERA ESTRUCTURA DEL CENTRO DE REHABILITACION, se deben remplazar los muros divisorios que presentan grietas y desplazamientos.
2. En relación a la SEGUNDA ESTRUCTURA DEL CENTRO DE REHABILITACION (ORTESIS Y PROTESIS) se debe demoler.
3. En relación a la TERCERA ESTRUCTURA DEL CENTRO DE REHABILITACION (EMBARQUE), se deben reparar y reforzar los nodos columna-trabe, que tienen afectación estructural.
4. En relación a la CUARTA ESTRUCTURA DEL CENTRO DE REHABILITACION (CUARTO DE CALDERAS), se deben reparar y reforzar las zonas de las traveses con acero expuesto.

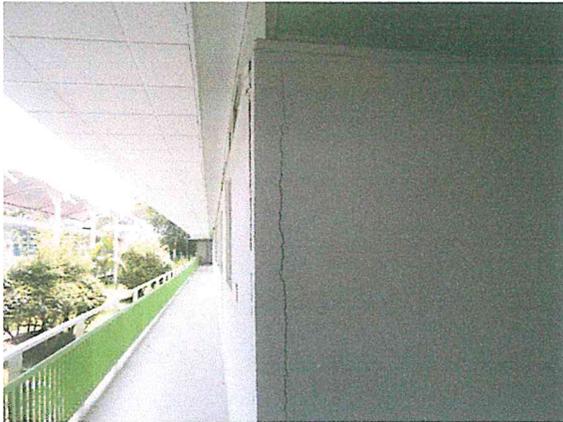
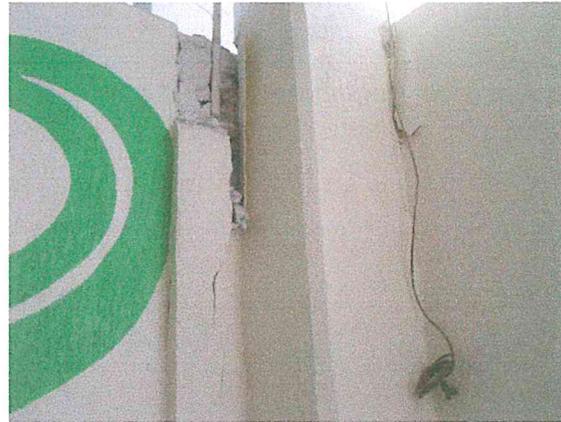
Foto 9 y 10. Grietas y afectaciones en muros divisorios del CENTRO DE REHABILITACIÓN. Se deben restituir las esquinas.

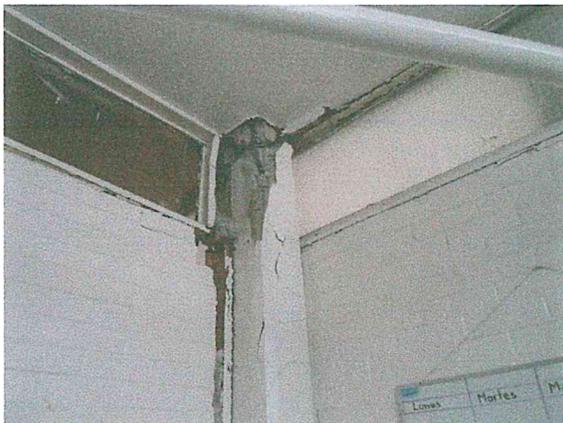
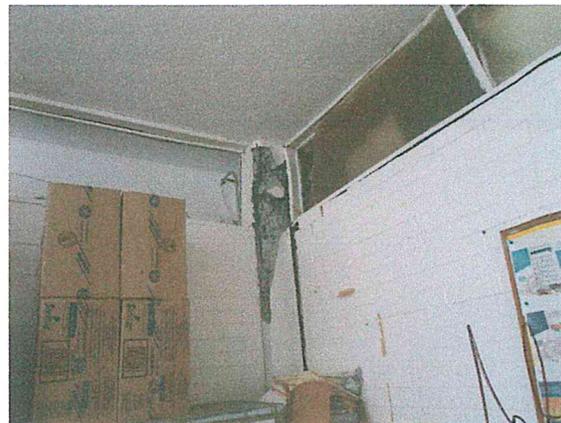
Cimentación:	Se desconoce (no se tiene acceso ni información documental).
Losa de concreto:	Con afectación estructural. Se aprecia desplazamiento.
Columnas de concreto:	Con afectación estructural. Se aprecian grietas, deformaciones y desplazamiento.
Trabes de concreto:	Con afectación estructural. Se aprecian grietas y desplazamiento.
Escaleras de concreto:	Con afectación estructural en la junta constructiva. Se aprecia desprendimiento de concreto.
Muros divisorios:	Con afectación. Se aprecian desplazamientos.

Foto 11 y 12. Afectaciones estructurales severas en columnas del edificio de ORTESIS Y PROTESIS.

El cuerpo del edificio presenta desplomes y deformaciones visualmente apreciables. Las losas, las columnas, las traveses, los muros y la estructura en su conjunto presentan una severa afectación estructural ocasionada por el sismo. Derivado de lo anterior, se dictamina que la **SEGUNDA ESTRUCTURA (ORTESIS Y PROTESIS) DEL EDIFICIO DEL C.R.E.E. ZAPATA GABY BRIMMER, ES UNA EDIFICACION INSEGURA DE ALTO RIESGO. SE DEBE DEMOLER.**

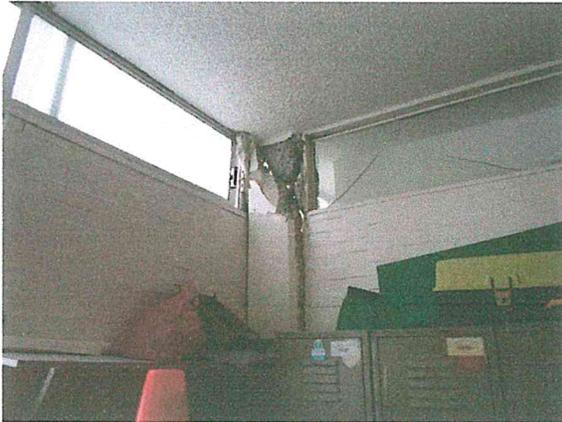
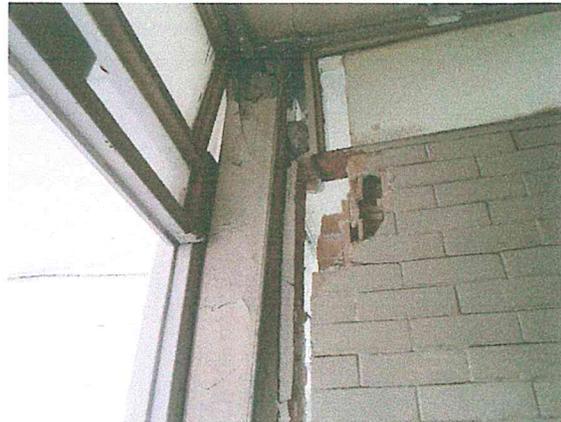
Foto 13 y 14. Afectaciones estructurales severas en columnas del edificio de ORTESIS Y PROTESIS.

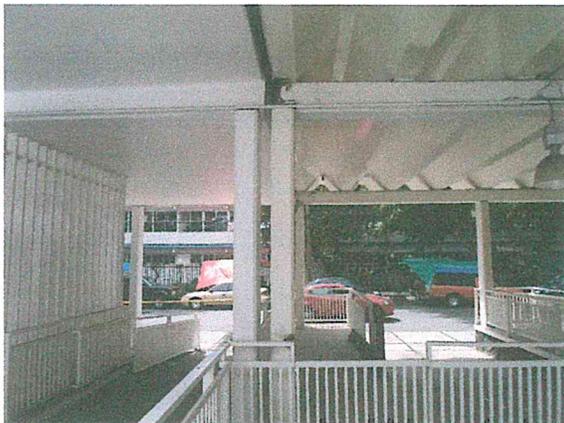
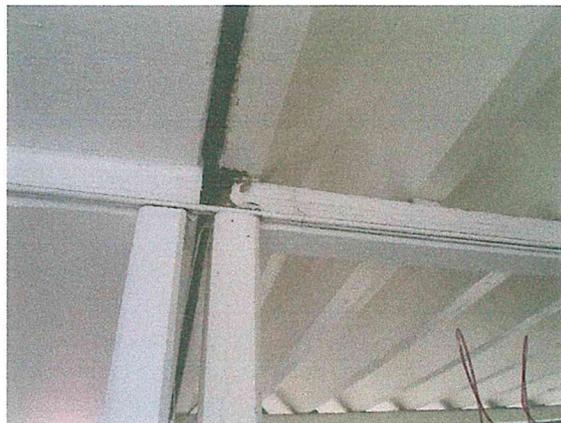
Cimentación:	Se desconoce (no se tiene acceso ni información documental).
Losa de concreto:	Sin afectación estructural. No se aprecian grietas ni deformaciones.
Columnas de concreto:	En tres nodos (trabe-columna) hay afectación estructural. Se aprecian desprendimiento de concreto.
Trabes de concreto:	En tres nodos (trabe-columna) hay afectación estructural. Se aprecian desprendimiento de concreto.

Foto 15 y 16. Afectación estructural en el nodo columna-trabe de la techumbre del área de EMBARQUE.
Se debe reparar y reforzar.

El cuerpo de la techumbre no presenta desplomes ni deformaciones visualmente apreciables. Con excepción de tres nodos (unión trabe-columna) la losa en "W" de la techumbre, los firmes, las columnas, las trabes y la estructura en su conjunto no presentan ninguna otra afectación estructural considerable ocasionada por el sismo. Sin embargo se deben reparar y reforzar los nodos afectados estructuralmente. Derivado de lo anterior, se dictamina que la **TERCERA ESTRUCTURA (EMBARQUE) DEL EDIFICIO DEL C.R.E.E. ZAPATA GABY BRIMMER, ES UNA EDIFICACION DE BAJO RIESGO. SE DEBEN REPARAR Y REFORZAR LOS NODOS AFECTADOS, PARA QUE SEA HABITABLE.**

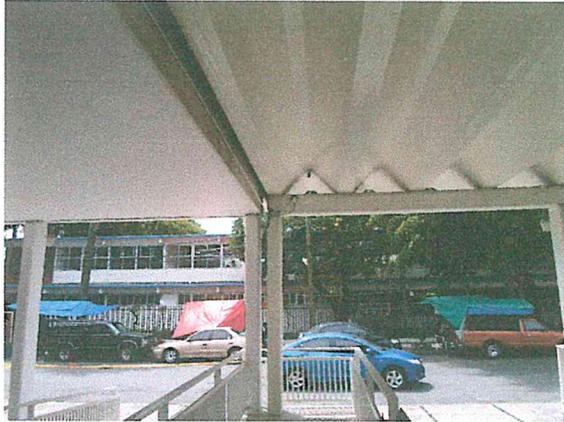
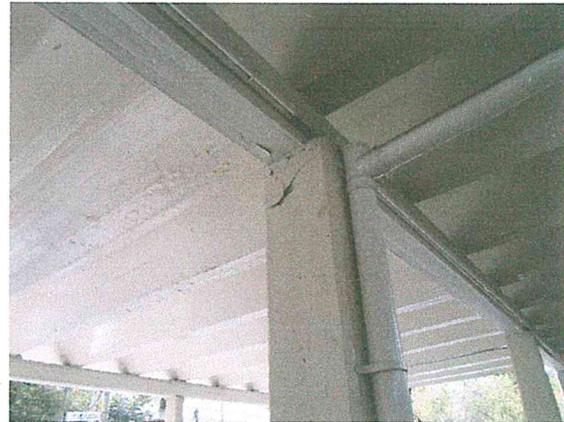
Foto 17 y 18. Afectación estructural en el nodo columna-trabe de la techumbre del área de EMBARQUE.
Se debe reparar y reforzar.

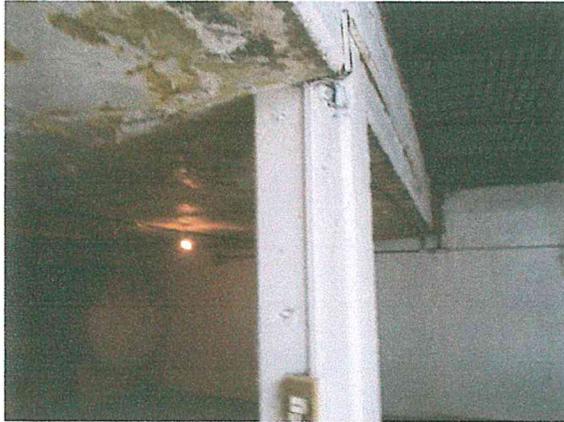
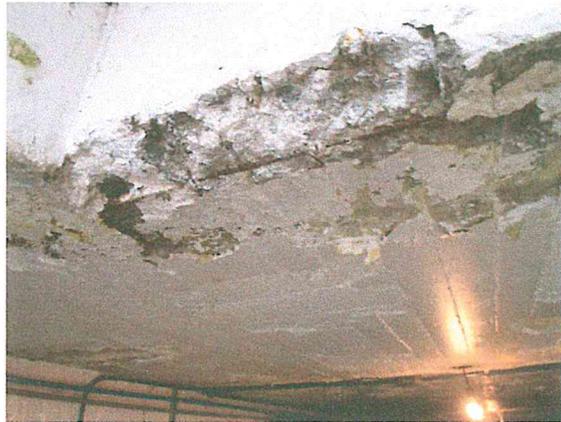
Trabes de concreto: Sin afectación estructural. No se aprecian grietas ni deformaciones. Sin embargo se observan fuertes problemas de humedad, tal grado que hay exposición del acero de refuerzo.

Foto 19 y 20. Afectaciones por humedad en la trabe del CUARTO DE CALDERAS. Se debe reparar y reforzar.

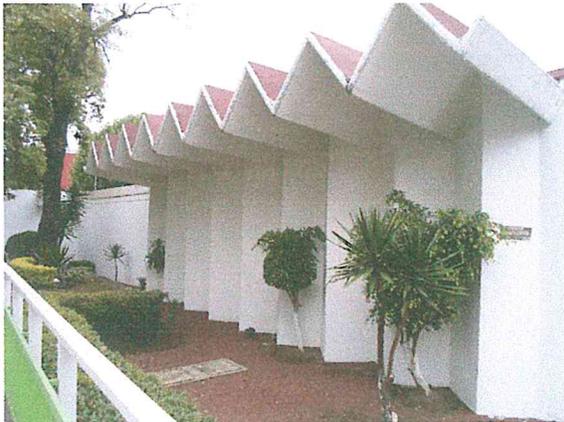
Foto 21. Muros y techumbre de concreto armado prefabricado en "W" en buen estado estructural del cuerpo principal del CENTRO DE REHABILITACION GABY BRIMMER.

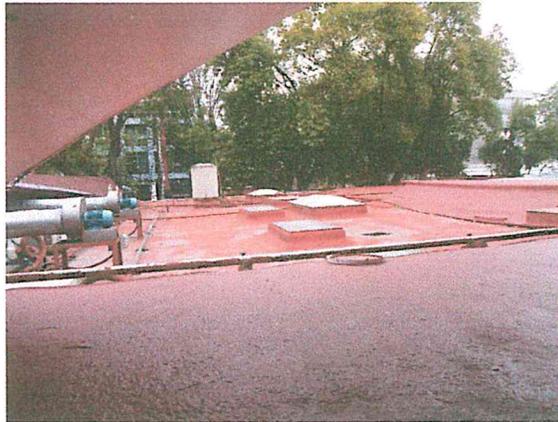
Foto 22. Techumbre de concreto armado en buen estado estructural del cuerpo principal del CENTRO DE REHABILITACION GABY BRIMMER.

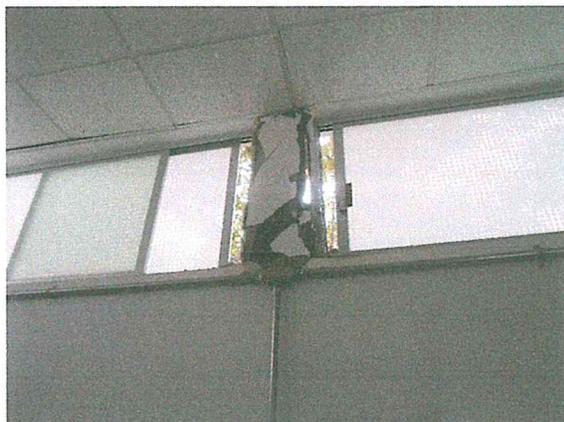
Foto 23. Afectación severa en columna del edificio de ORTESIS Y PROTESIS.

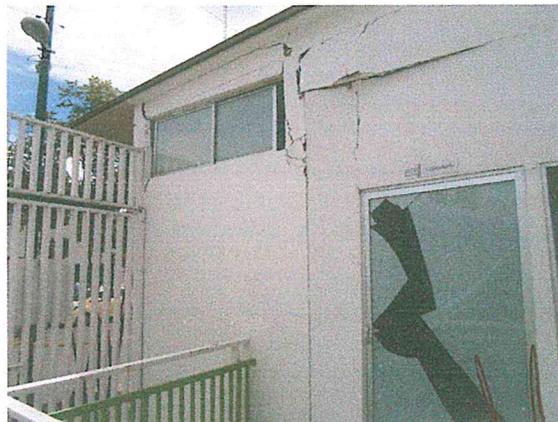
Foto 24. Afectación severa en columna, trabe y losa del edificio de ORTESIS Y PROTESIS.

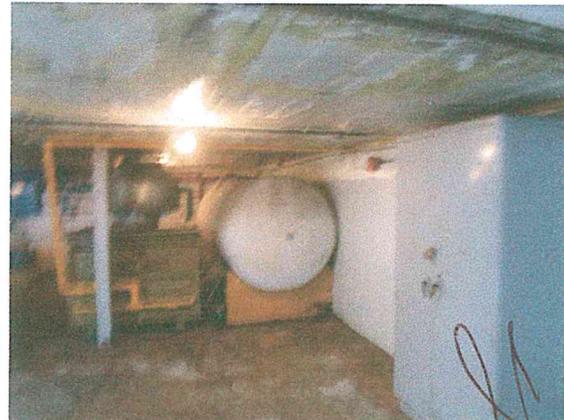
Losa vigueta-bovedilla: Sin afectación estructural. No se aprecian grietas ni deformaciones. Sin embargo se observan fuertes problemas de humedad.

Foto 27 y 28. Losa de vigueta y bovedilla con afectaciones de humedad en el CUARTO DE CALDERAS.

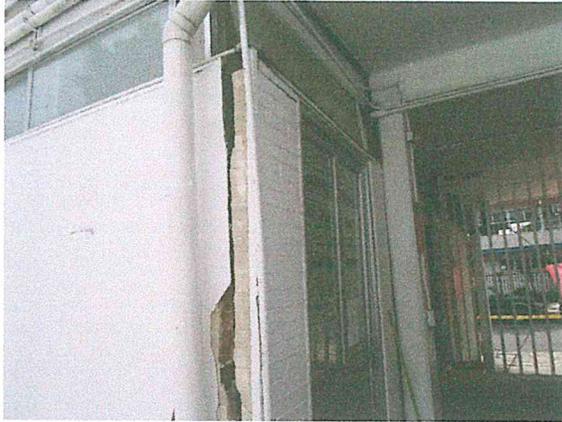
Foto 29. Desplazamiento de muro divisorio en la planta baja a punto de caer del edificio de ORTESIS Y PROTESIS. Se deben remplazar los muros.

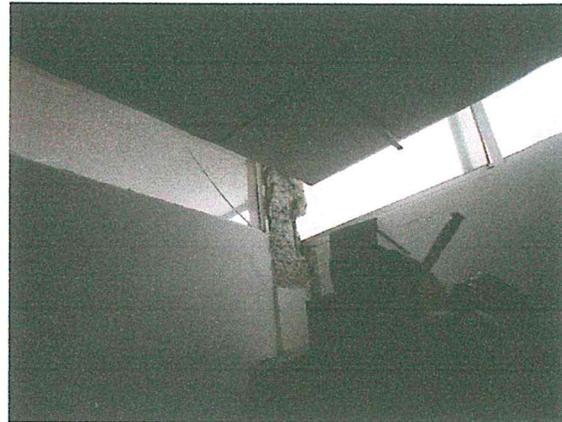
Foto 30. Afectación severa en columna del edificio de ORTESIS Y PROTESIS.
