## **DICTAMEN DE ESTABILIDAD Y SEGURIDAD ESTRUCTURAL**

- Nombre: **DIRECCIÓN DE RECURSOS HUMANOS.**
- Uso: Oficinas.
- Clasificación: B2
- Ubicación: Av. Popocatepetl No. 265, esquina Pirineos, Col. Santa Cruz Atoyac, C.P. 03310, Del Benito Juárez, Ciudad de México.
- Zona Geotécnica: III
-

08 DIRECCIÓN DE RECURSOS HUMANOS.

OCTUBRE 2017

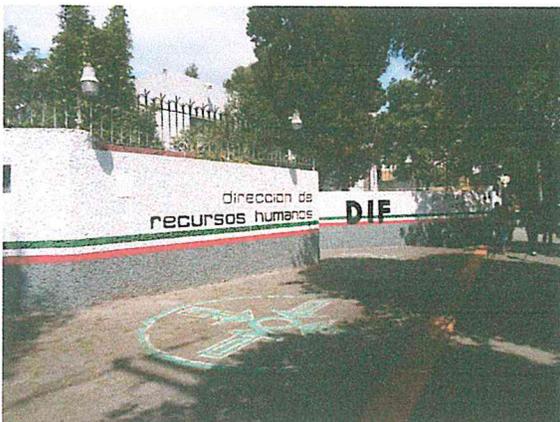
Foto 1. Bardas del acceso principal, en buen estado estructural.

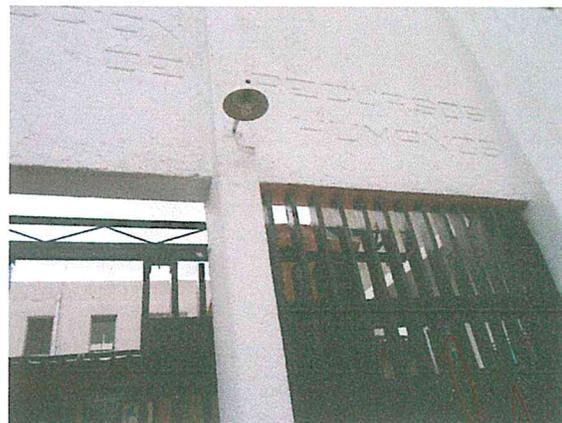
Foto 2. Columnas y antepechos del acceso secundario, en buen estado estructural.

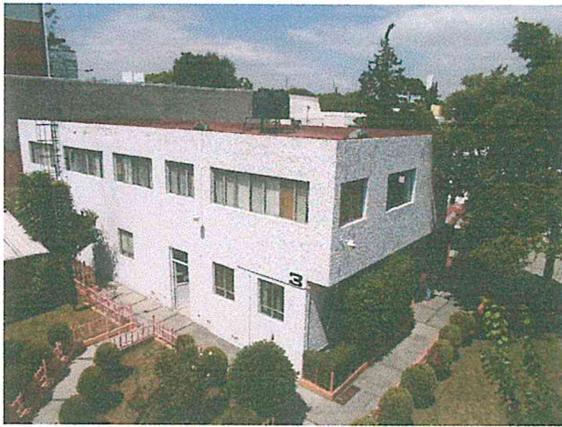
Foto 3. Estructura del cuerpo número 3, en buen estado estructural.

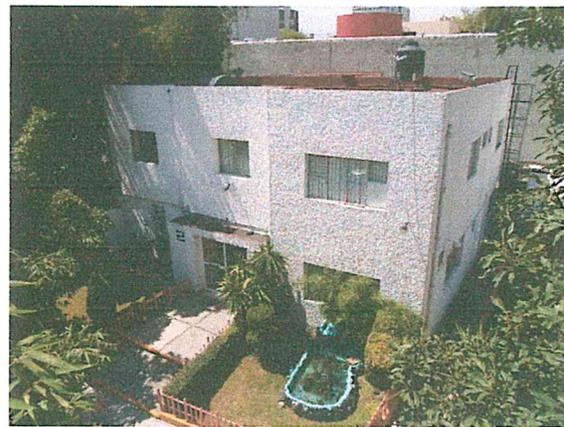
Foto 4. Estructura del cuerpo número 2, en buen estado estructural.

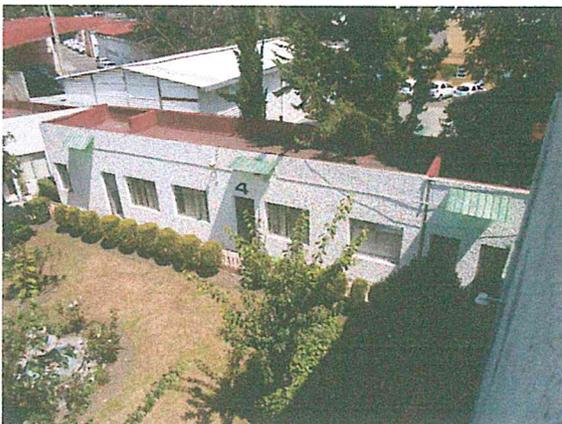
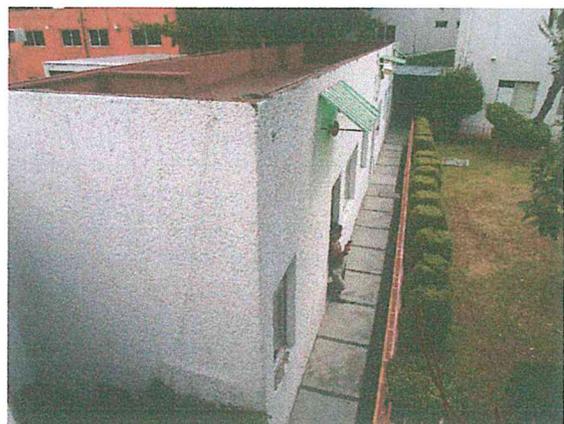
Foto 5 y 6. Estructura del cuerpo número 4, en buen estado estructural.

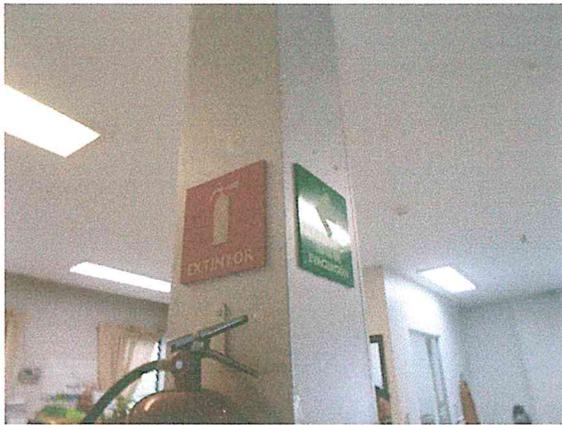
Foto 7. Columna ubicada en la planta alta del cuerpo número 1, en buen estado estructural.

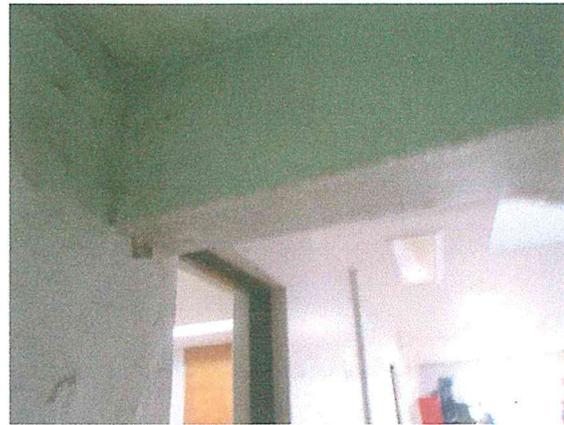
Foto 8. Trabes y muros en buen estado estructural.

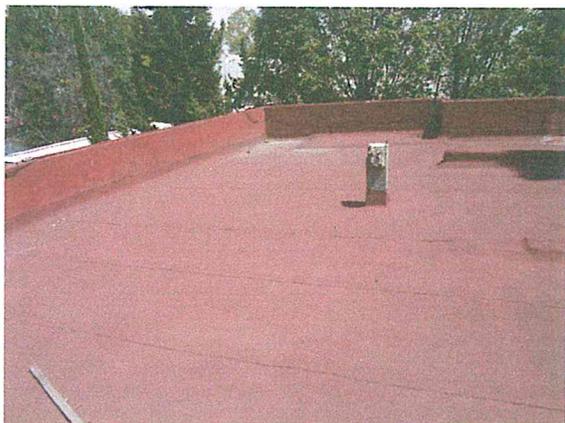
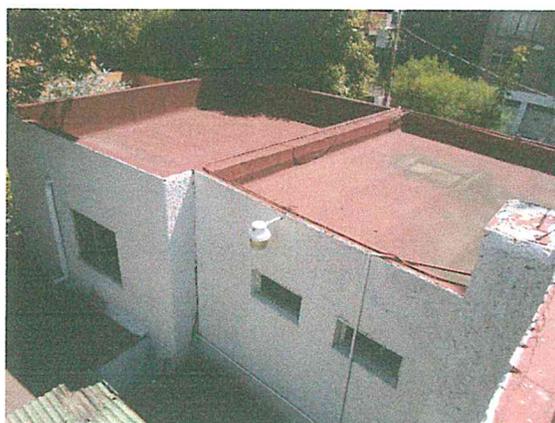
Foto 9 y 10. Losas de azotea del cuerpo número 1, en buen estado estructural.

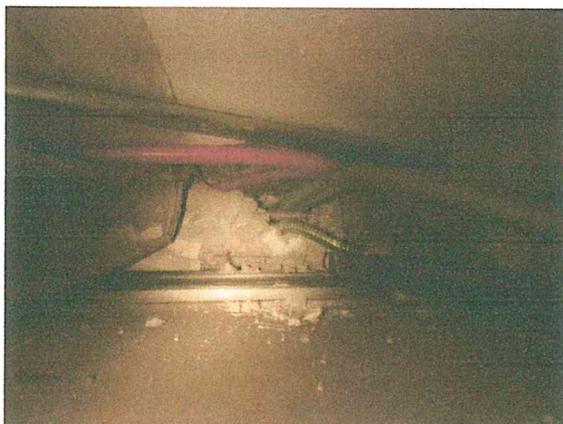
Foto 11. Cadena afectada por el paso de instalaciones, ubicada en la oficina de la izquierda de la casa número 2. Se recomienda su reparación y refuerzo. La losa está en buen estado estructural.

1. Atender el problema de humedad que presenta la primera oficina del cuerpo número 4, para evitar que a largo plazo de afecten los elementos estructurales. Posteriormente restituir el aplanado faltante.
2. Restituir el aplanado del pretil ubicado en la azotea del cuerpo número 4, en específico en la zona de tanques elevados, para que su caída sea controlada.
3. Reparar y reforzar la cadena del entrepiso de la oficina ubicada en la planta baja del cuerpo número 2, que está afectada por el paso de instalaciones.
4. Resanar todas las fisuras superficiales que se presentaron en muros.

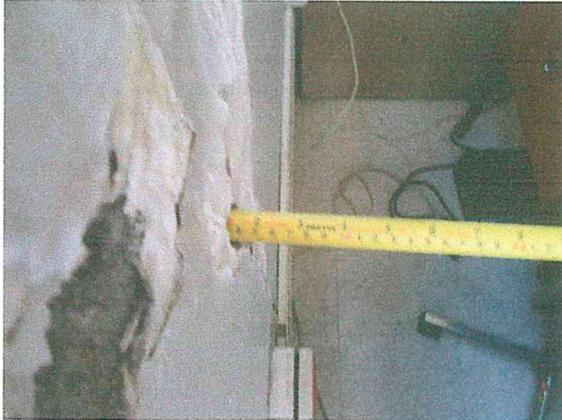
Foto 13. Aplanado afectado por la humedad. Se recomienda su atención para evitar que a largo plazo se afecten elementos estructurales.

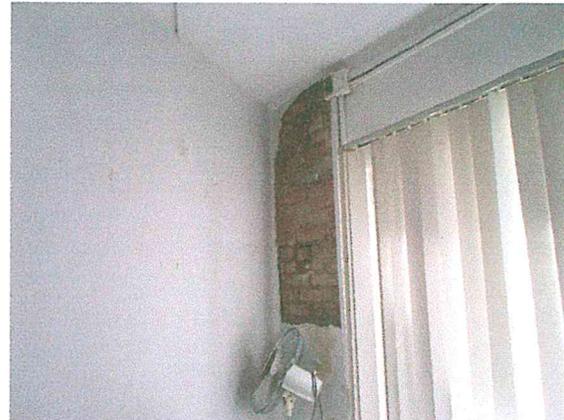
Foto 14. Muro de la primera oficina del cuerpo 4, afectado por la humedad. Se recomienda su atención para evitar que a largo plazo se afecten elementos estructurales.

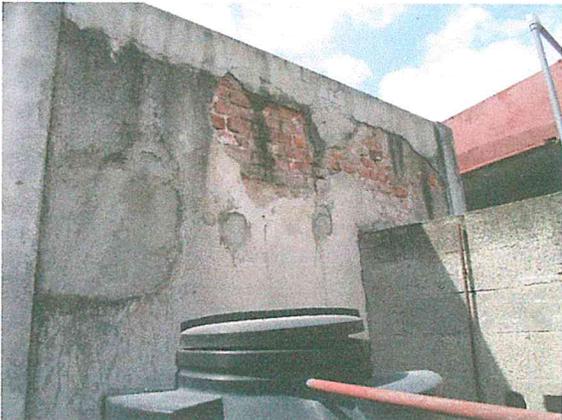
Foto 15. Aplanado de pretil de azotea del cuerpo 4, afectado por la humedad, situación que no representa ningún riesgo estructural.

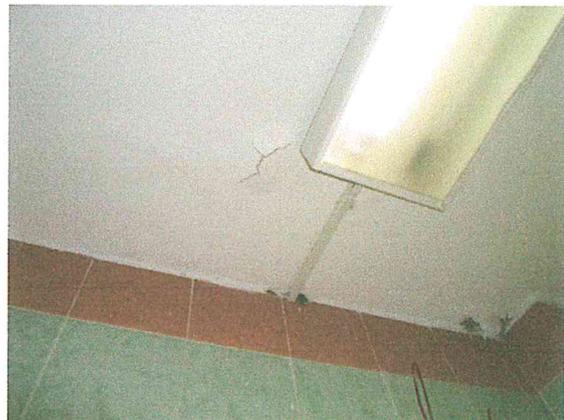
- Trabes:** Sin afectación estructural. No se aprecian grietas, ni deformaciones.
- Muros de tabique:** Sin afectación estructural. No se aprecian grietas, ni deformaciones. En algunos lugares se aprecian algunas fisuras sobre los acabados, mismas que no representan ningún riesgo estructural.
- Escaleras:** Sin afectación estructural. No se aprecian deformaciones.
- Aplanados:** Sin afectación. No se aprecian grietas. En algunos casos se detectaron algunas fisuras superficiales, mismas que no representan ningún riesgo estructural.
- Plafones:** Sin afectación. En algunos casos hay presencia de humedad pluvial. Se recomienda su atención.

Foto 16. Afectación en plafón por humedad. Se recomienda su atención para evitar la filtración del agua a la luminaria.

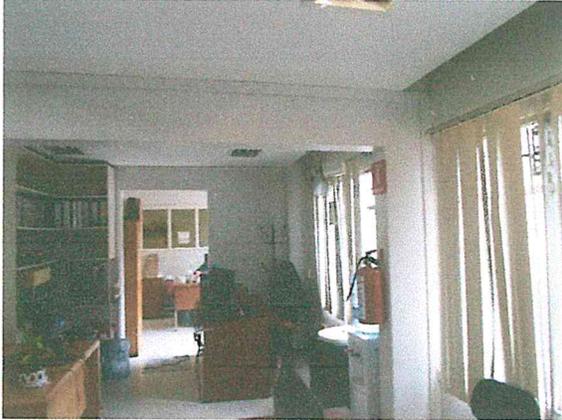
Foto 17. Columnas, traves y losas del cuerpo número 4, en buen estado estructural.

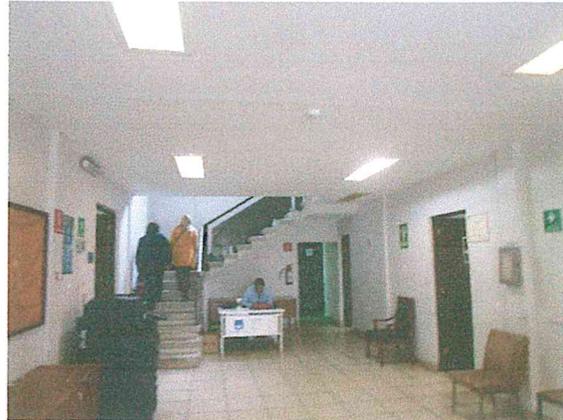
Foto 18. Firmes, muros y plafones del cuerpo número 1. En buen estado estructural.

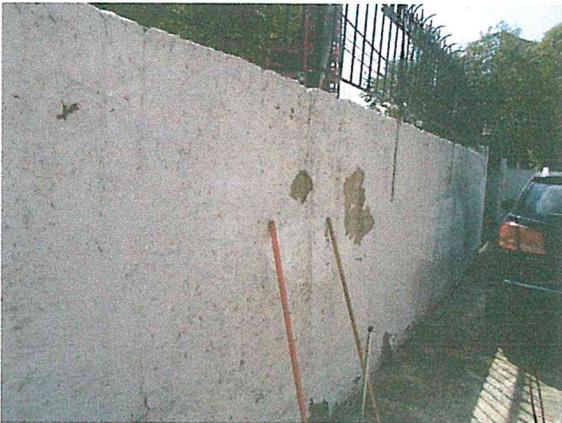
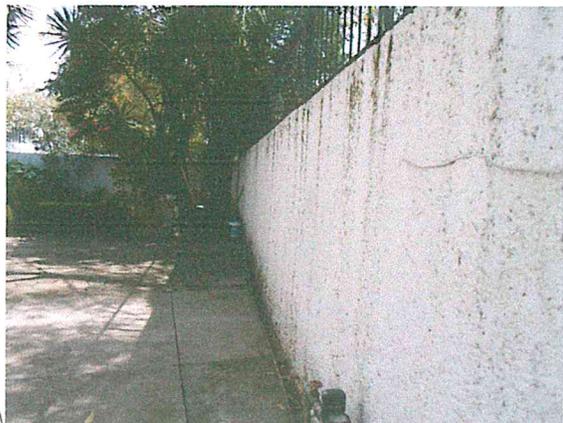
Foto 19 y 20. Bandas de colindancia en buen estado estructural.
