07 ADMINISTRACION PATRIMONIAL, TRANSPORTES Y ESTACIONAMIENTO, SERVICIOS GENERALES, TALLERES GRAFICOS Y COMUNICACIÓN, PROTECCIÓN CIVIL, BAÑOS Y BODEGAS DE TRANSPORTES.

OCTUBRE 2017

DICTAMEN DE ESTABILIDAD Y SEGURIDAD ESTRUCTURAL

- Nombre: **DIRECCIÓN DE ADMINISTRACIÓN PATRIMONIAL, DEPARTAMENTO DE TRANSPORTES Y ESTACIONAMIENTO, DEPARTAMENTO DE SERVICIOS GENERALES, TALLERES GRÁFICOS Y COMUNICACIÓN, PROTECCIÓN CIVIL, BAÑOS Y BODEGAS DE TRANSPORTES.**
- Uso: Oficinas.
- Clasificación: B1
- Ubicación: Prolongación Tajín No. 1000, Col. Santa Cruz Atoyac, C.P. 03310, Del Benito Juárez, Ciudad de México.
- Zona Geotécnica: III

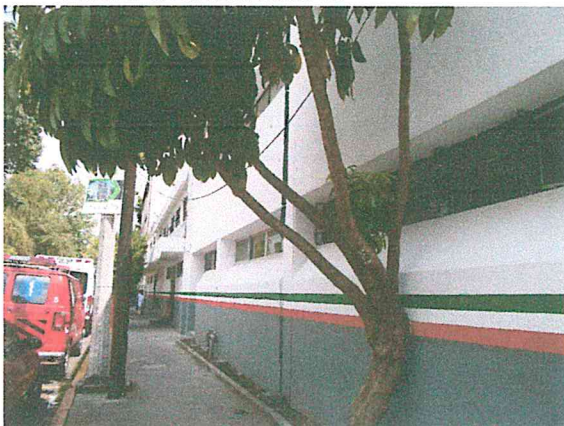
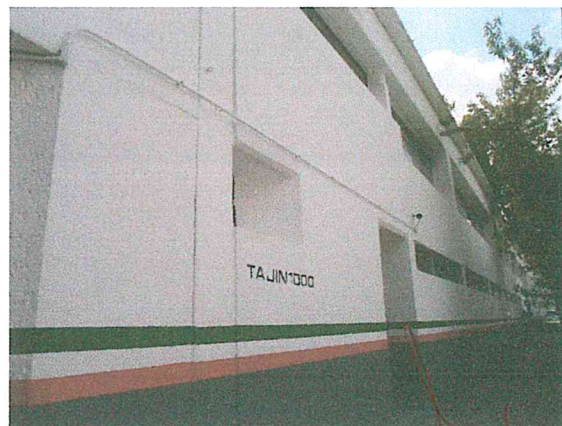
Foto 1 y 2. Fachada de la Dirección de Administración Patrimonial, Transportes y Servicios Generales, en buen estado estructural.

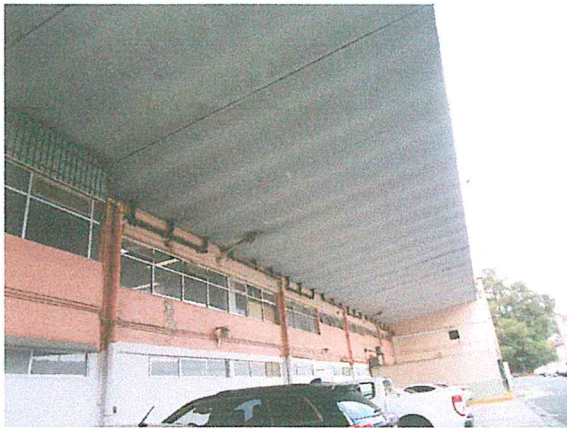
Foto 3. Fachada posterior de la Dirección de Administración Patrimonial, Transportes y Servicios Generales, en buen estado estructural.

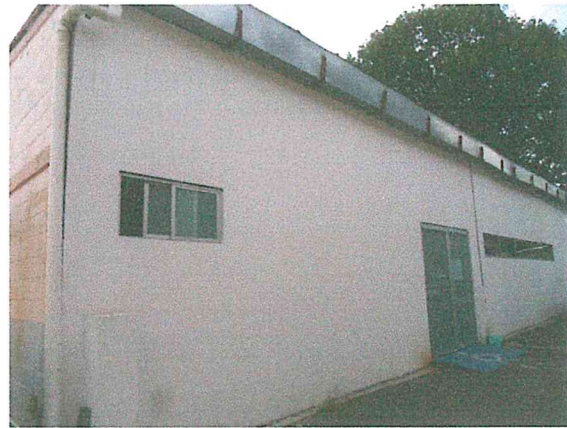
Foto 4. Fachada de los Talleres Gráficos y Comunicación, en buen estado estructural.

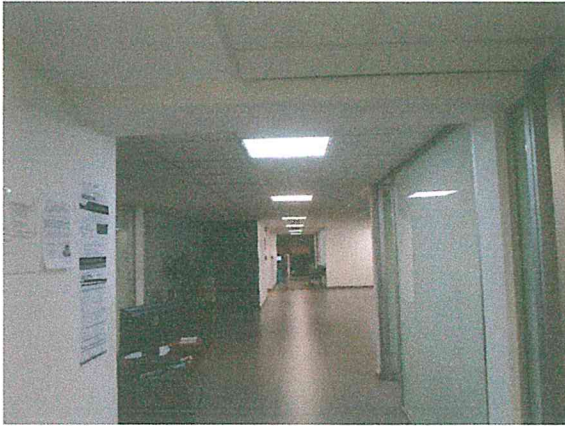
Foto 5. Muros y firmes del área de Servicios Generales, en buen estado estructural.

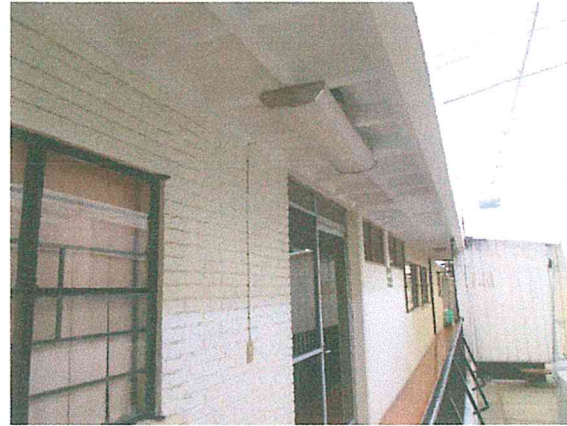
Foto 6. Muros y losa reticular del área de Protección Civil, en buen estado estructural.

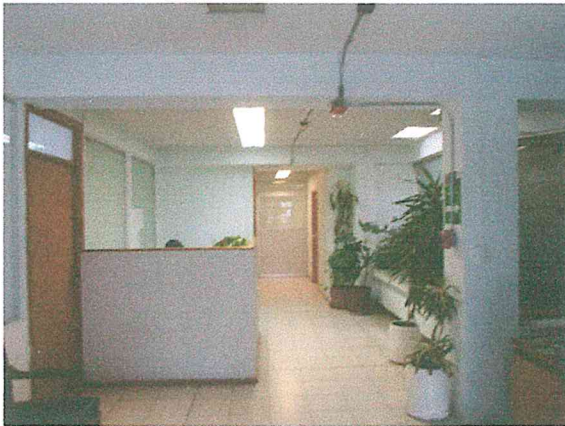
Foto 7. Columnas y traves de la Dirección de Administración Patrimonial, en buen estado estructural.

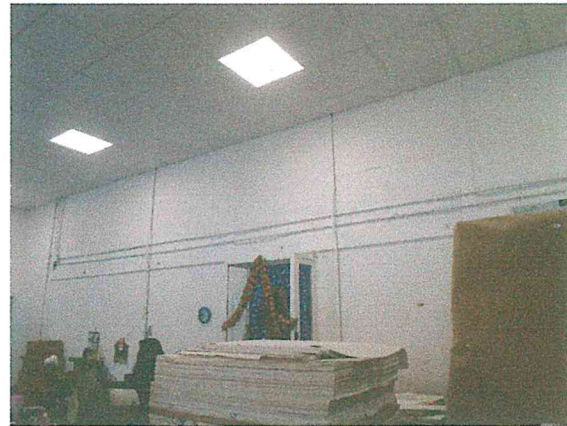
Foto 8. Muros de los Talleres Gráficos y Comunicación, en buen estado estructural.

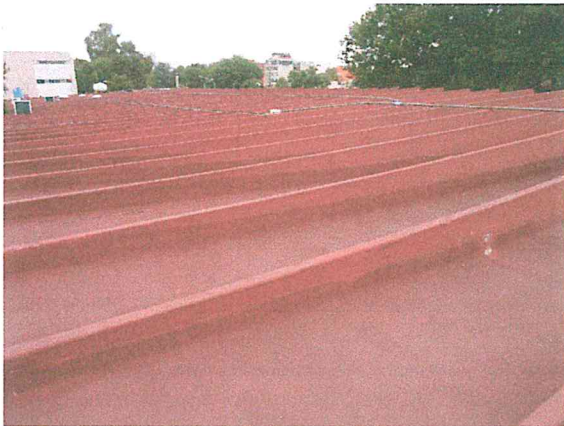
Foto 9. Nervaduras invertidas con acero pretensado, correspondiente a la techumbre de la Dirección de Administración Patrimonial, en buen estado estructural.

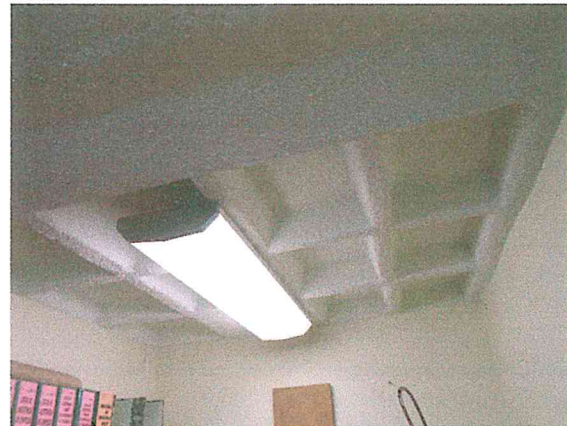
Foto 10. Losa reticular de concreto armado correspondiente a la techumbre del área de Protección Civil, en buen estado estructural.

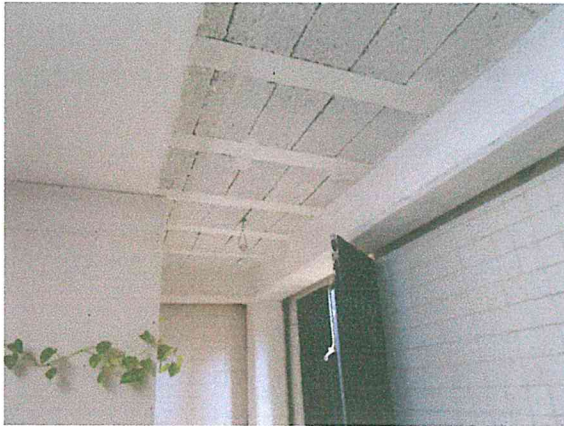
Foto 11. Traves, columnas y losa de vigueta y bovedilla de la oficina adyacente del área de protección civil, en buen estado estructural.

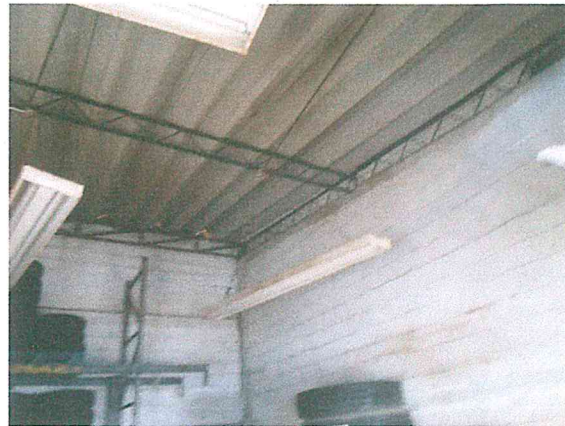
Foto 12. Techumbre de asbesto y armaduras metálicas ligeras correspondientes al área de Baños y Bodegas de Transportes.

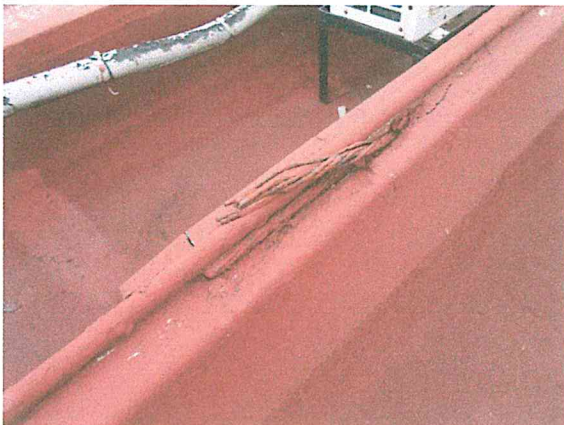
Foto 13. Exposición de acero en una nevadura de la techumbre del área de Administración Patrimonial, misma que no representa ningún riesgo estructural ya que se trata de un solo caso aislado. De cualquier manera, se recomienda hacer una reparación o refuerzo local.

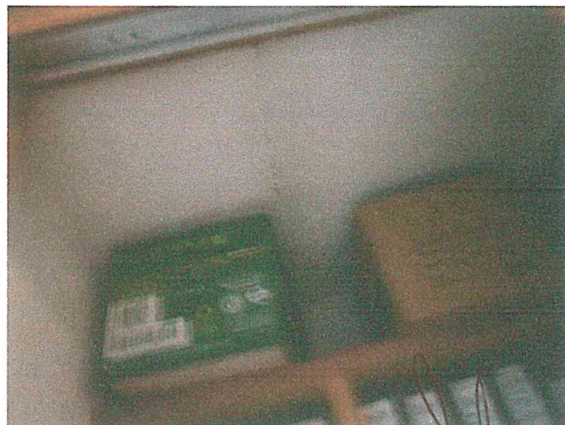
Las columnas, traves, losa de entrepiso, losa de techumbre con sus nervaduras invertidas, los firmes, las escaleras y sus muros divisorios, en general todos los elementos estructurales y no estructurales están en buen estado estructural. En algunos puntos se detectaron fisuras en plafones y muros que no significan ningún riesgo estructural, ya que se trata de uniones con elementos estructurales, que por naturaleza trabajan diferente.

Foto 14. Fisura en un plafón del área de Administración Patrimonial, misma que no representa ningún riesgo estructural.

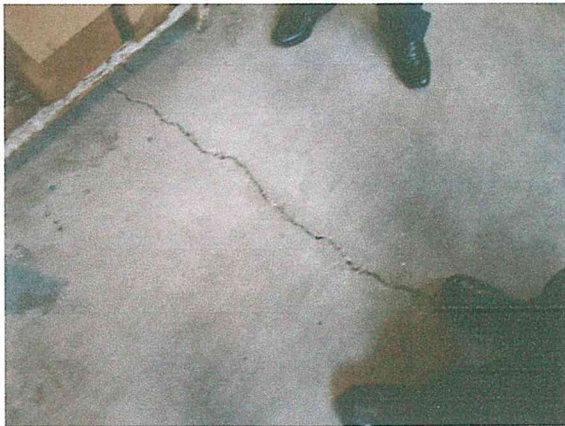
Foto 15. Fisura en el firme del área de Talleres Gráficos y Comunicación, misma que no representa ningún riesgo estructural. De cualquier manera se recomienda su sellado.

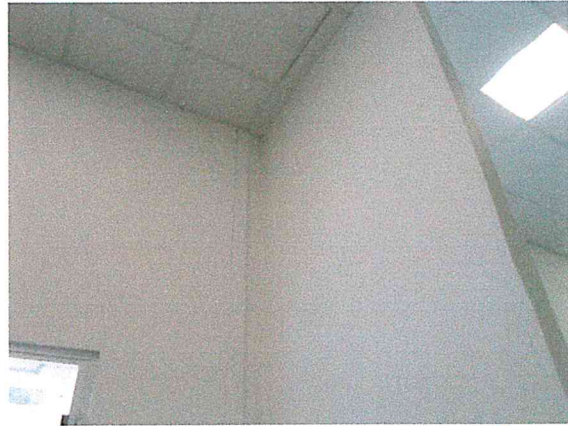
Foto 16. Fisura en un muro del área de Talleres Gráficos y Comunicación, misma que no representa ningún riesgo estructural. De cualquier manera se recomienda su sellado.

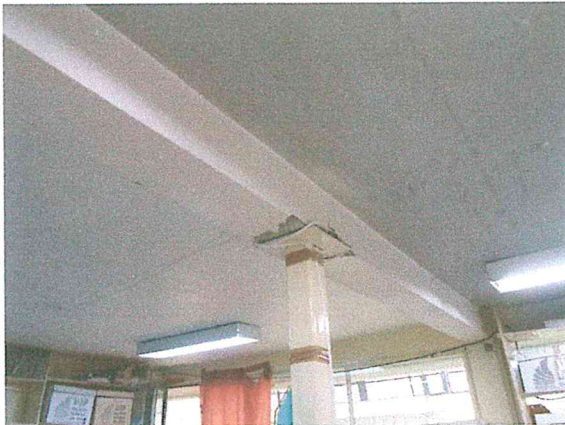
Las trabes, columnas, losa de entepiso, la techumbre reticular, los muros de block, los castillos, las cadenas, la losa de vigueta y bovedilla y la estructura metálica de la escalera, todos se encuentran en buen estado estructural. Se menciona el caso de una trabe de concreto ubicada en la planta baja que presenta una afectación ajena al sismo, pero que sin embargo ya está reforzada con un PTR y placa metálica. Res pecto a este detalle se recomienda mejorar la unión de la placa con la trabe, solo por seguridad. También se comenta el caso del muro divisorio frontal de la oficina adyacente, mismo

Foto 17. Placa y PTR de refuerzo para trabe en el área de Protección Civil. Se recomienda verificar la correcta unión de los elementos para garantizar su apoyo.

1. Reforzar la unión de la placa y el PTR con la trabe de concreto, ubicada en una oficina de la planta baja de PROTECCIÓN CIVIL.
2. Sustituir el muro divisorio frontal de la oficina adyacente ubicada en la planta baja del área de PROTECCIÓN CIVIL.
3. Sustituir el tramo de la barda de colindancia cercana a la caseta de vigilancia, que presenta una inclinación hacia al interior del predio.

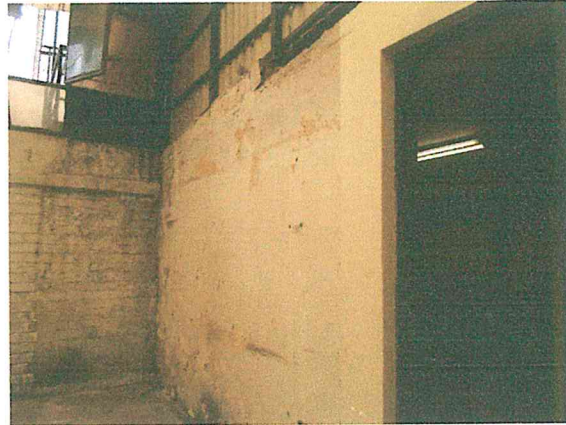
que no está sujeto, por lo que se recomienda su sustitución por otro de materiales ligeros prefabricados.

Foto 18. Muro divisorio "suelto" en el acceso a la oficina adyacente del área de Protección Civil. Se recomienda su sustitución por otro muro hecho con materiales ligeros prefabricados y sujetarlo a la trabe y columna interior existentes.

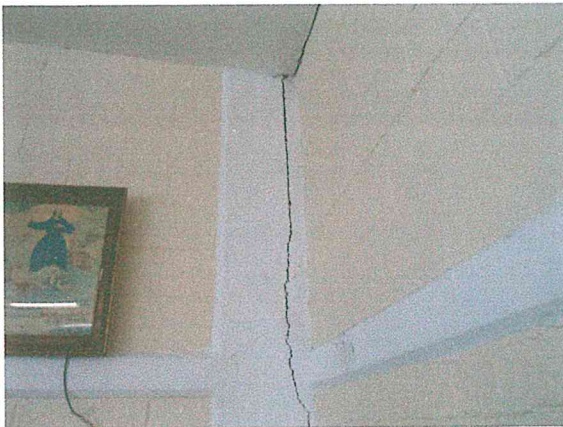
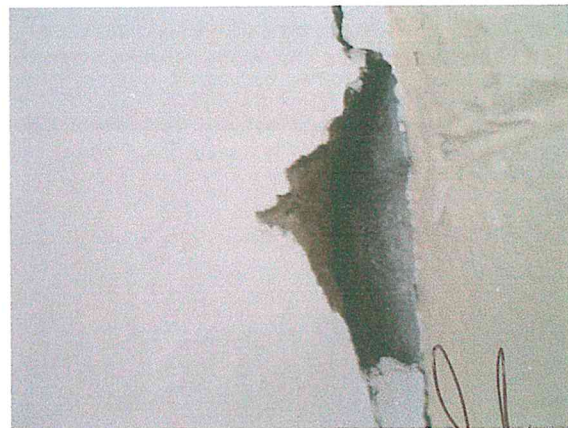
Los muros de block, castillos, cadenas, la techumbre de asbesto, la estructura metálica y los firmes, todos se encuentran en buen estado estructural. En algunos puntos se detectaron fisuras en muros, mismas que no significan ningún riesgo estructural, ya que se trata de uniones con elementos estructurales, que por naturaleza trabajan diferente.

Foto 19 y 20. Fisura en la unión de dos elementos separados en el área de Baños y Bodegas de Transportes, misma que no representa ningún riesgo estructural.

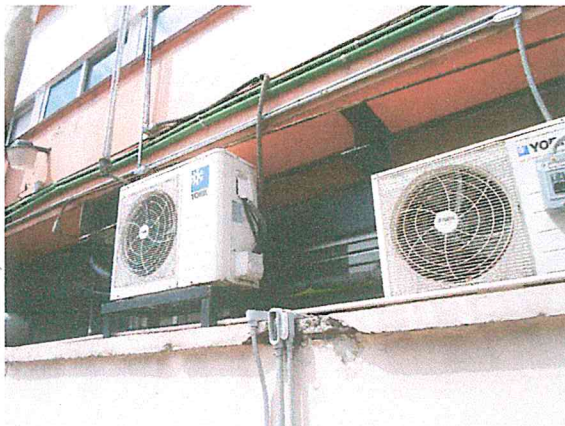
Foto 21. Instalaciones sobre la fachada del área de Administración Patrimonial, sin afectaciones.

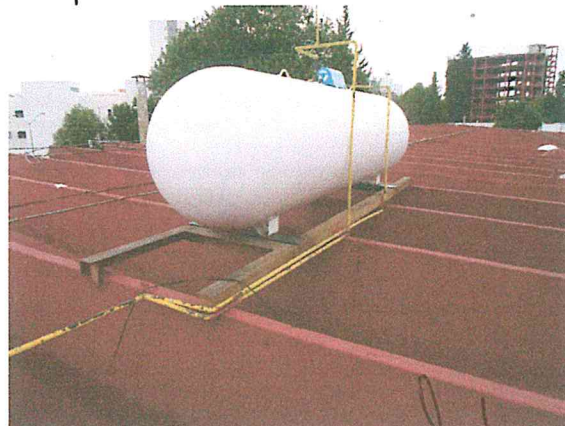
Foto 22. Tanque y tubería de gas en la azotea del área de Administración Patrimonial, sin afectaciones.

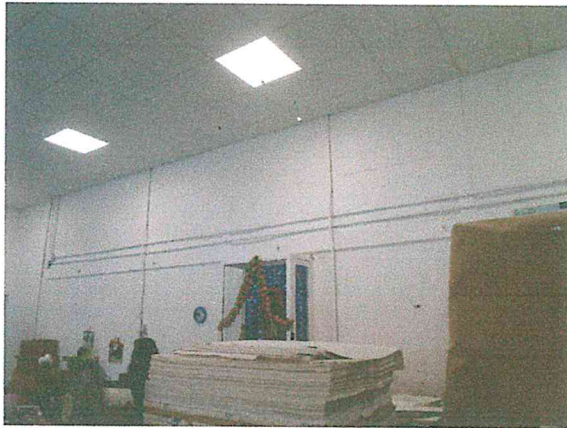
Foto 23. Instalaciones del área de Talleres Gráficos y Comunicación, sin afectaciones.

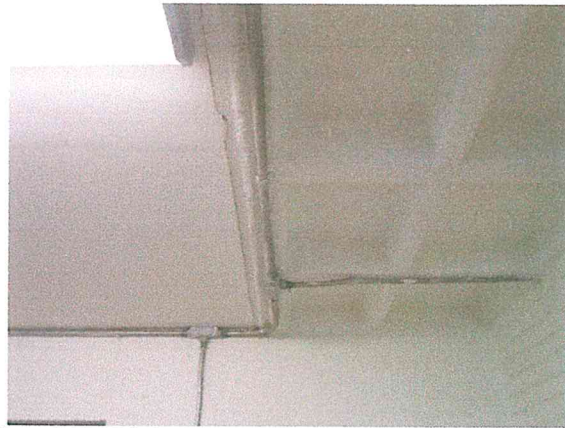
Foto 24. Instalaciones del área de Protección Civil, sin afectaciones.

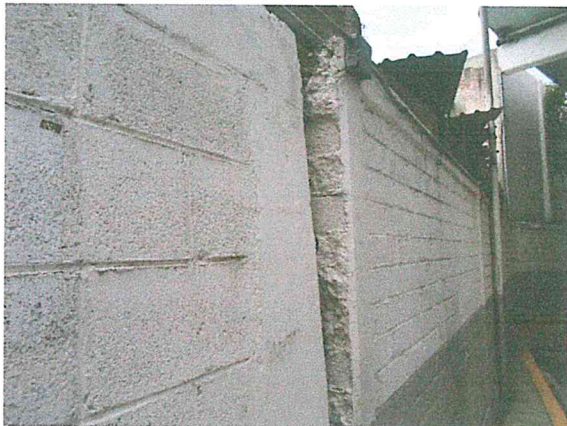
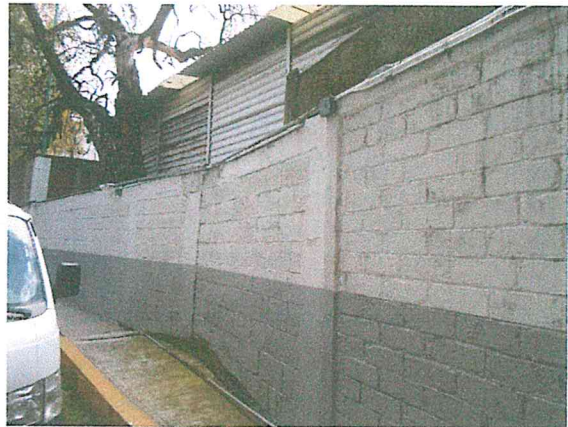
Foto 25 y 26. Barda de colindancia próxima a la caseta de acceso vehicular, que presenta una incineración. Se recomienda su restitución.

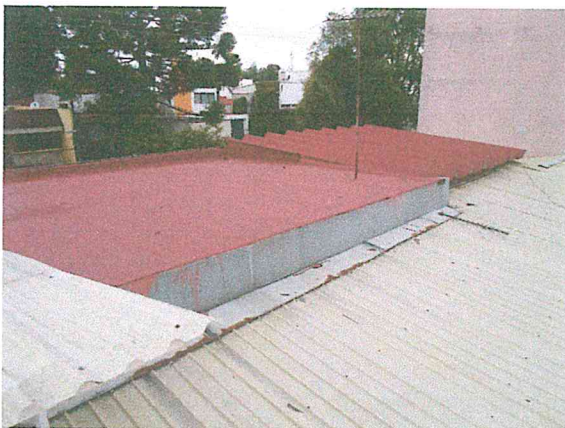
Foto 27. Techumbre del área de Protección Civil, en buen estado estructural.

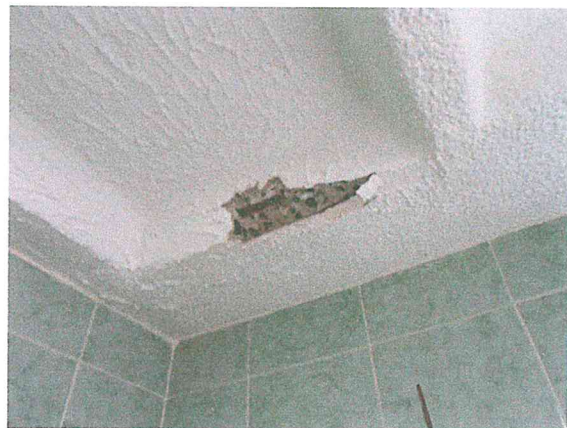
Foto 28. Desprendimiento de un pequeño trozo de concreto en la losa reticular de un sanitario del área de Protección Civil, mismo que no representa ninguna afectación, ya que se trata de un caso aislado.

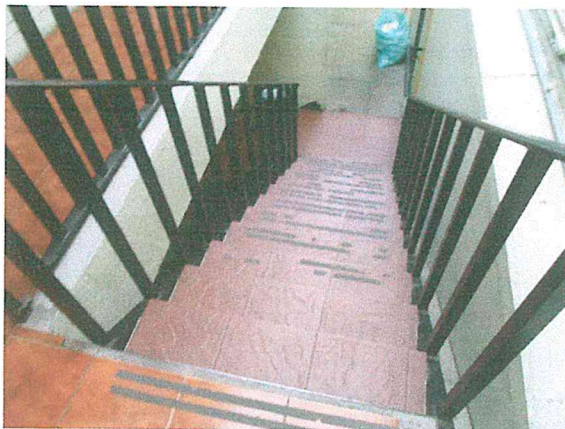
Foto 29. Escalera del área de Protección Civil, hecha a base de estructura metálica y escalones prefabricados, en buen estado.

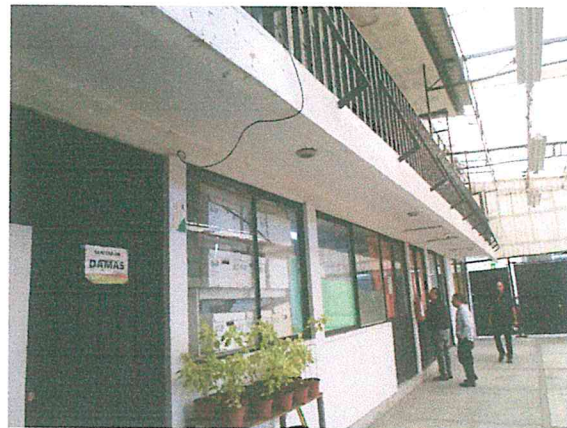
Foto 30. Losa volada y fachada interior del área de Protección Civil, en buen estado estructural.

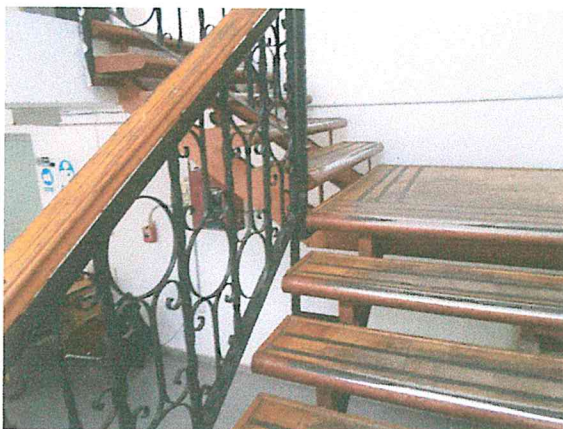
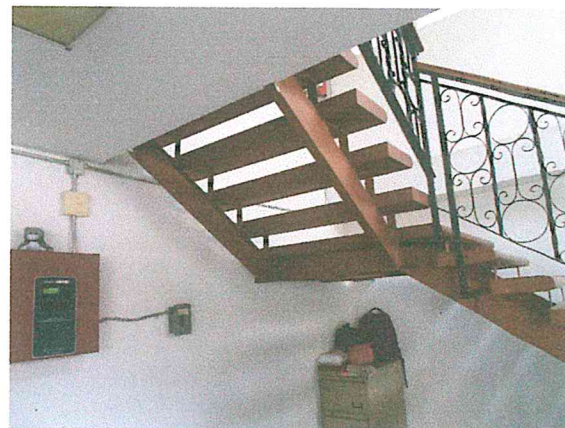
Foto 31 y 32. Escalera del área de Servicios Generales, hecha a base de estructura metálica, en buen estado estructural. Se recomienda poner el otro "pasa manos" por el lado del muro, para evitar caídas durante una evacuación.
