10. CASA HOGAR PARA VARONES

DICTAMEN DE ESTABILIDAD Y SEGURIDAD ESTRUCTURAL

- Nombre: **CASA HOGAR PARA VARONES Y CENTRO AMANECER.**
- Uso: Casa hogar para niños.
- Clasificación: A (edificación catalogada)
- Ubicación: Callejón del Río No. 33, Col. Santa Catarina, Del. Coyoacán, Ciudad de México.
- Zona Geotécnica: III

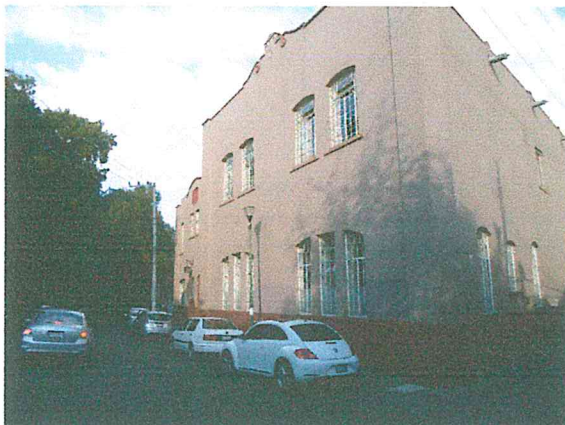
Foto 1. Fachada de la casa hogar para varones, sin afectación estructural.

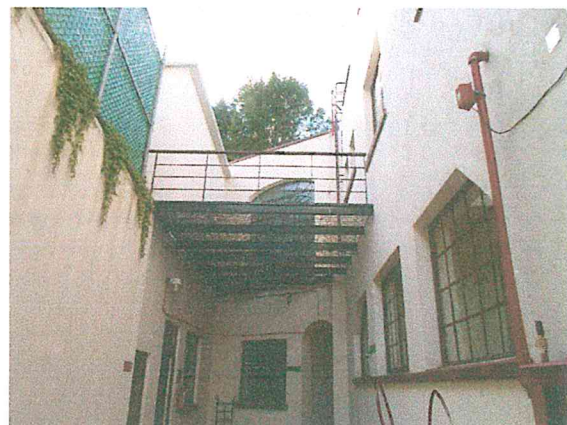
Foto 2. Fachada interior de la casa hogar para varones con paso de estructura metálica (vigas de acero y rejilla tipo "Irving", sin afectación estructural.

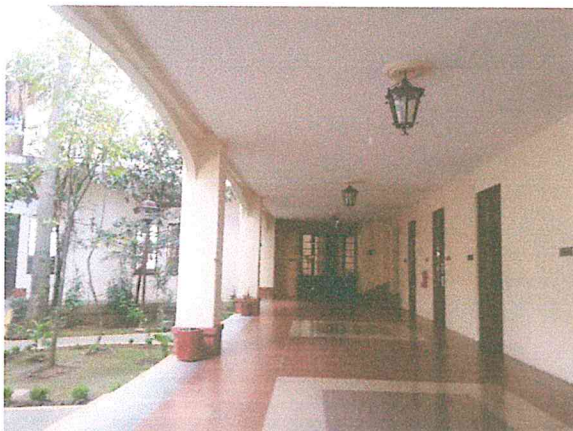
Foto 3. Columnas, arcos, entrepiso y firmes del pasillo de la casa hogar para varones, sin afectación estructural.

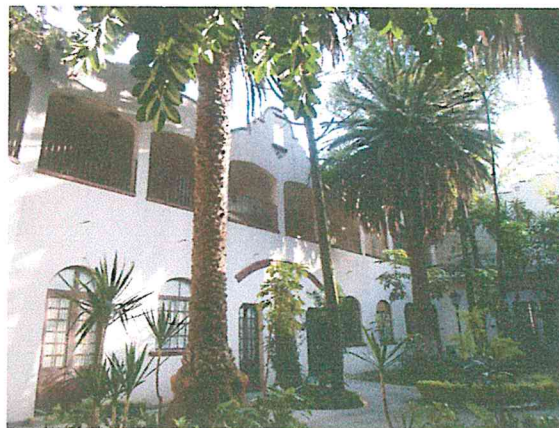
Foto 4. Muros, arcos y columnas de las fachada interiores de la casa hogar para varones, sin afectación estructural.

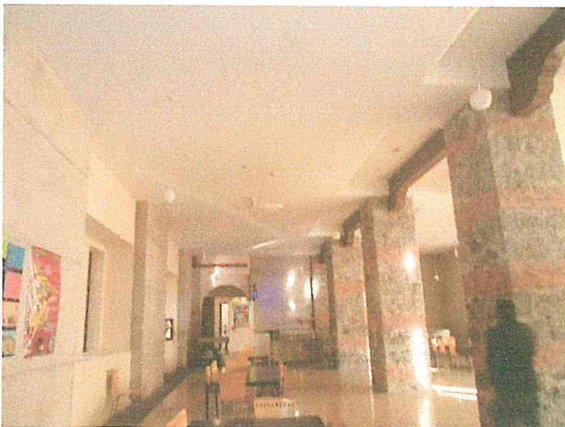
Foto 5. Muros de concreto, columnas de piedra, vigas de madera, plafones y pisos del comedor de la casa hogar para varones, sin afectación estructural.

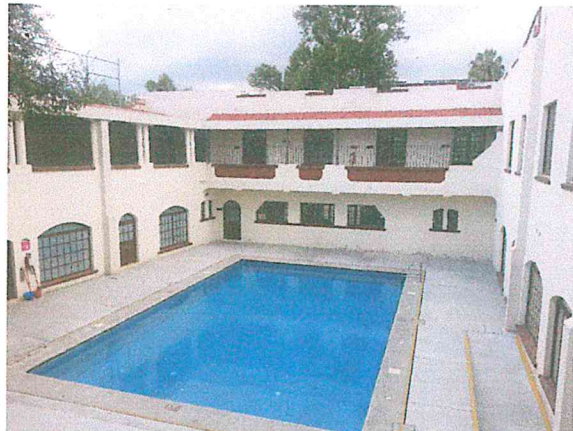
Foto 6. Fosa de la alberca, muros de mampostería y columnas de la casa hogar para varones, sin afectación estructural.

Firmes:	Sin afectación estructural. No se aprecian grietas ni deformaciones.
Cancelaria:	Sin afectaciones ni deformaciones, ni rotura de vidrios.
Alberca:	Sin afectación estructural. No se aprecian grietas, ni deformaciones ni fugas. Solo se presentó desprendimiento de azulejo en los vértices inferiores.

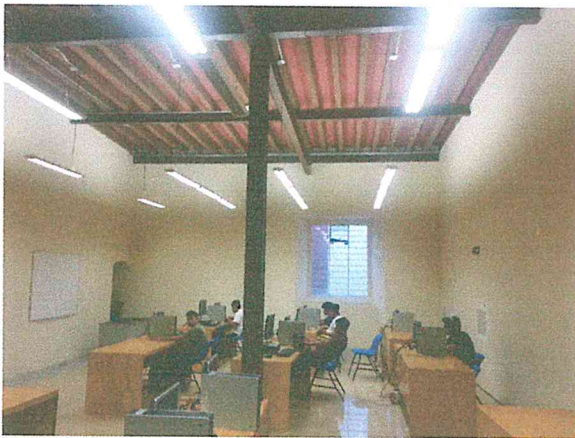
Foto 7. Muros, columna y vigas de madera de la sala de computo de la casa hogar para varones, en buen estado estructural.

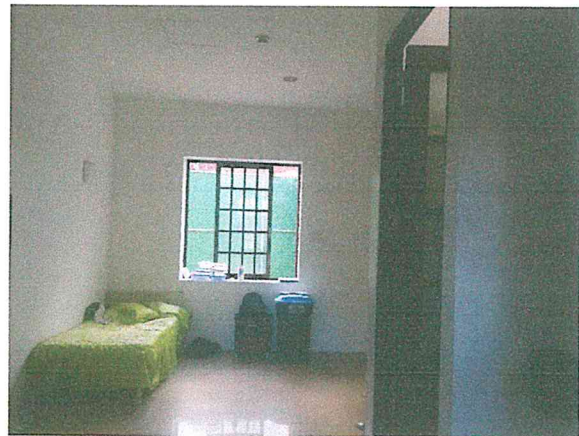
Foto 8. Muros y losas de las habitaciones de la casa hogar para varones, en buen estado estructural.

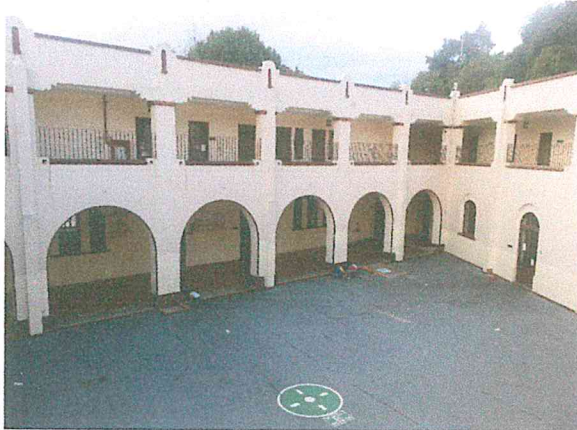
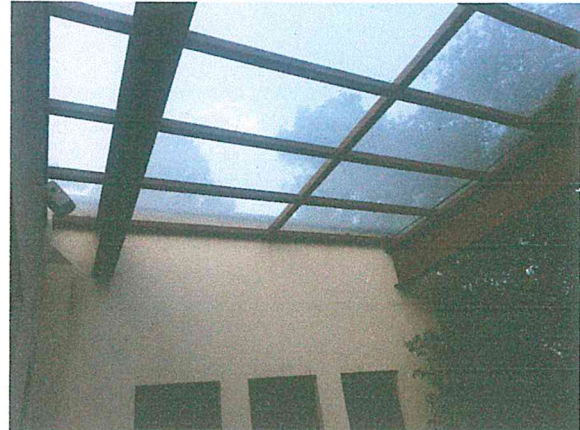
Foto 9. Columnas, arcos y antepechos del patio de la casa hogar para niños, en buen estado estructural.
Foto 10. Vigas de acero y perfiles metálicos de la techumbre de acceso a la casa hogar para niños, en buen estado estructural.

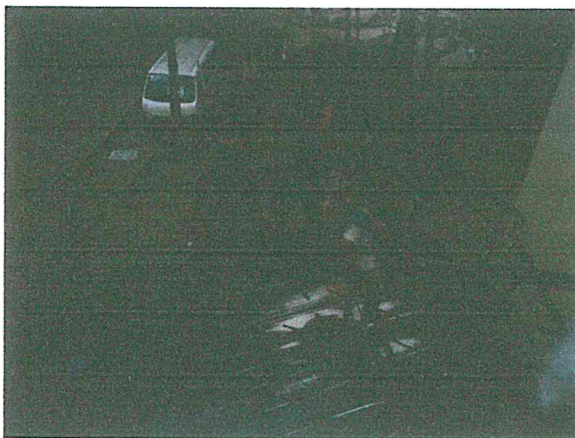
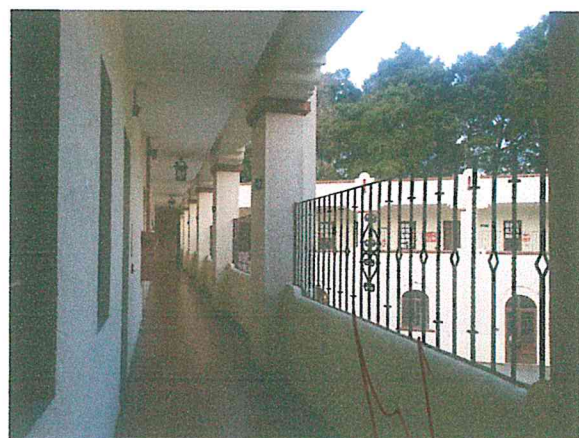
Foto 11. Escalera de estructura metálica de acceso a la casa hogar para niños, en buen estado estructural.
Foto 12. Entrepiso, muros, columnas y arcos de las circulaciones de la casa hogar para niños, en buen estado estructural.

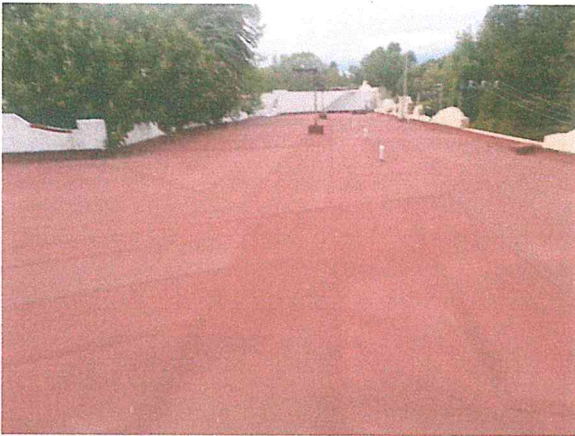
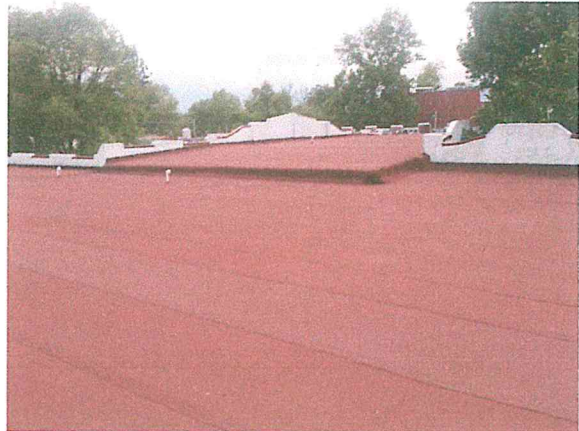
Foto 13 y 14. Losas de azotea del conjunto, en buen estado estructural.

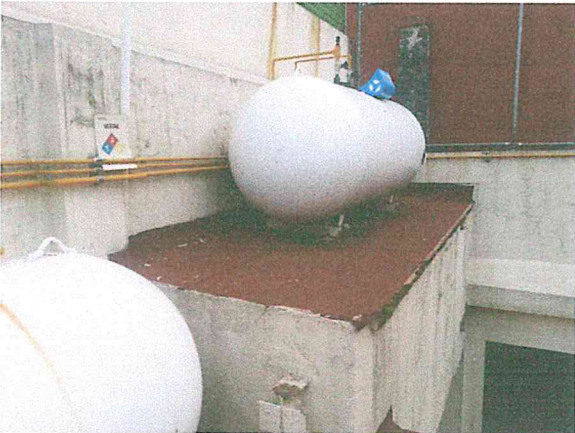
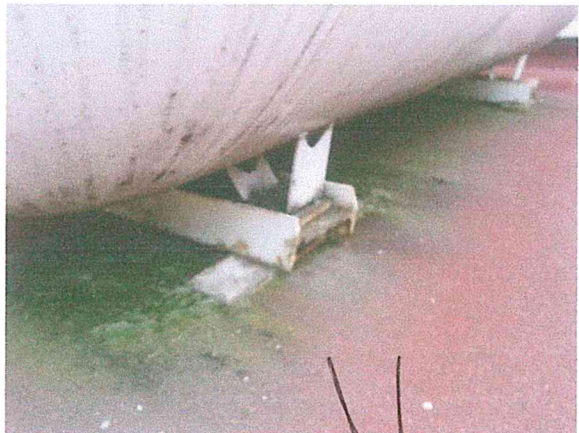
Foto 15 y 16. Tanque de gas ubicado en la zona de acceso de suministros, apoyado sobre una losa inclinada. Se recomienda complementar su fijación con elementos adicionales sujetos al muro. Lo anterior para evitar su probable caída durante algún eventual movimiento sísmico.

1. Sellar todas las fisuras que se presentaron, tanto sobre los aplanados de muros, como en las uniones de tablaroca o tablacemento con elementos de mampostería.
2. Fabricar una segunda sujeción al muro de uno de los tanques de gas que se encuentran en la azotea de la zona de acceso de suministros. Este tanque se encuentra fijo sobre una losa inclinada, por lo que se recomienda asegurar que no se volcara durante un eventual próximo movimiento sísmico.

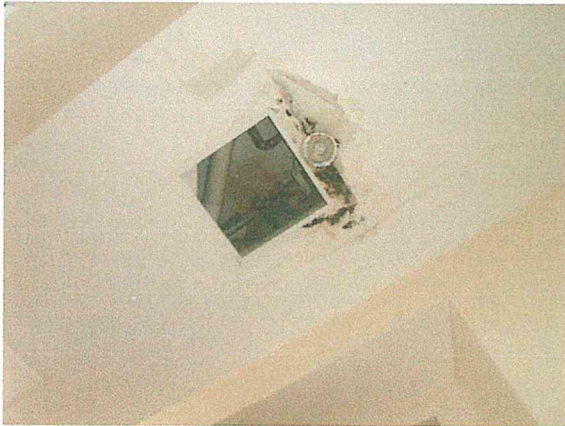
Foto 17. Acuse de fugas hidráulicas en losas y plafones de la casa hogar para varones. Se recomienda su atención para evitar afectaciones a largo plazo en los elementos estructurales.

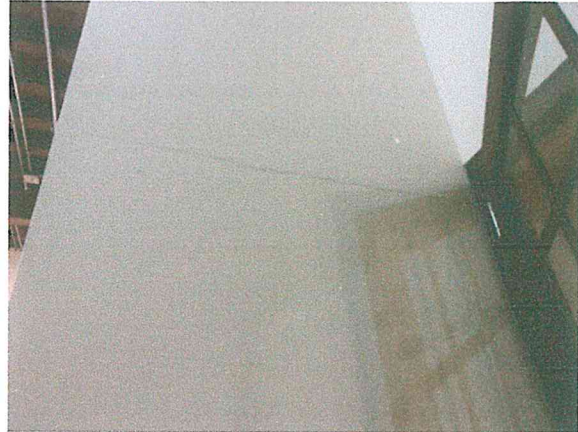
Losacero:	Sin afectación estructural. No se aprecian grietas, ni deformaciones.
Muros mampostería:	Sin afectación estructural. No se aprecian grietas, ni deformaciones. En algunas uniones de materiales diferentes (mampostería con tablaroca) se presentaron algunas fisuras. También sobre algunos aplanados se presentaron fisuras. En ningún caso representan riesgo estructural alguno, sin embargo se recomienda su sellado.
Columnas:	Sin afectación estructural. No se aprecian grietas, ni deformaciones.
Arcos:	Sin afectación estructural. No se aprecian grietas, ni deformaciones.
Escaleras:	Sin afectación estructural. No se aprecian grietas ni deformaciones.
Vigas metálicas:	Sin afectación estructural. No se aprecian deformaciones ni desprendimientos.
Vigas de madera:	Sin afectación estructural. No se aprecian deformaciones ni desprendimientos.
Muros de concreto:	Sin afectación estructural. No se aprecian grietas ni deformaciones.

Foto 18. Fisuras en aplanados de muros de mampostería, mismas que no representan ningún riesgo estructural, sin embargo se recomienda su sellado.

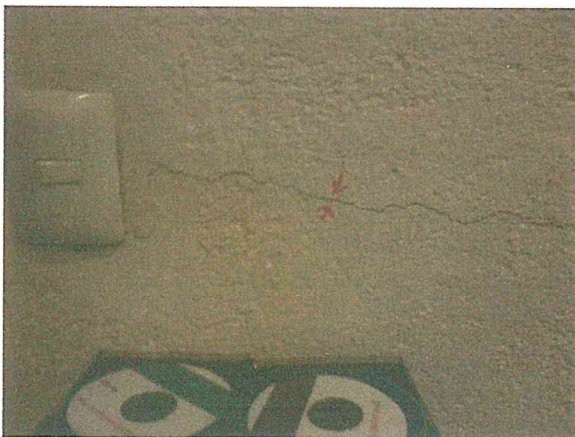
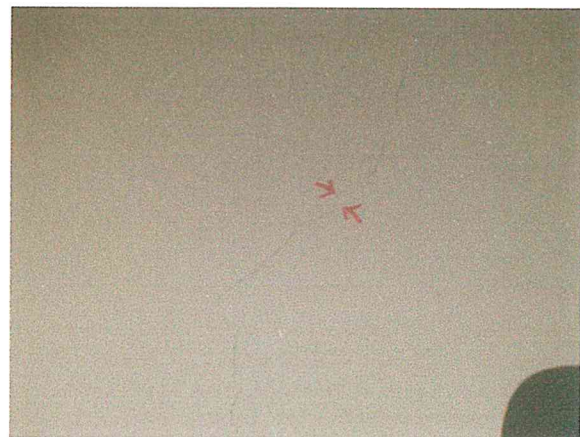
Foto 19 y 20. Fisuras en aplanado de muros de mampostería de la casa hogar para niños, mismas que no representan ningún riesgo estructural, sin embargo se recomienda su sellado.
