## DICTAMEN DE ESTABILIDAD Y SEGURIDAD ESTRUCTURAL

- Nombre: PROCURADURÍA.
- Uso: Oficinas.
- Clasificación: B2
- Ubicación: Francisco Sosa No. 439, Col. Coyoacán, Del Coyoacán, Ciudad de México.
- Zona Geotécnica: III

*Dictámenes de Estabilidad y Seguridad Estructural*

**ADDENDUM**  
**DICTAMEN DE ESTABILIDAD Y SEGURIDAD ESTRUCTURAL**

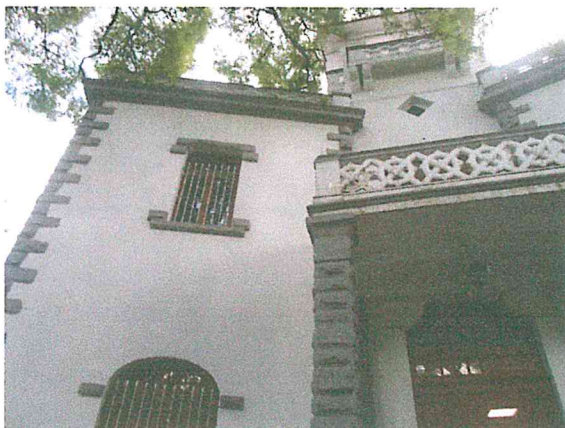
Foto 1. Fachada frontal del CUERPO PRINCIPAL, sin afectaciones estructurales.

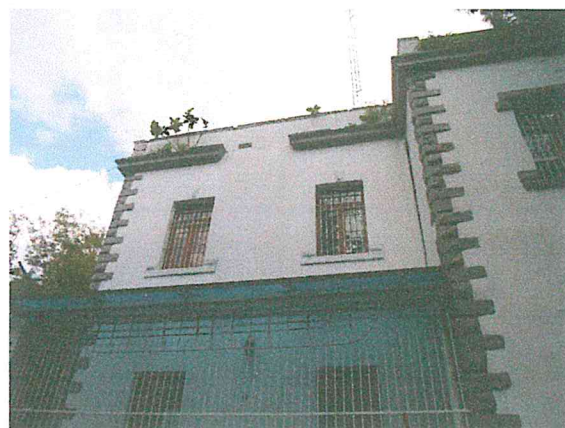
Foto 2. Fachada lateral del CUERPO PRINCIPAL, sin afectaciones estructurales. Se observa crecimiento de vegetación, mismo que debe eliminarse para evitar que se afecte la estructura de la construcción.

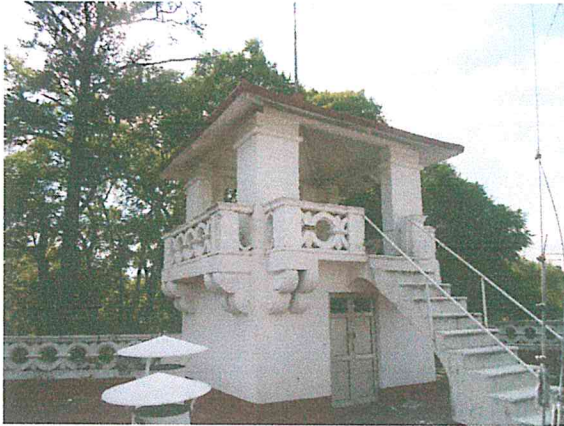
Foto 3. KIOSCO ubicado en la azotea del cuerpo principal, con afectaciones estructurales.

**Columnas mampostería:** Con afectación estructural. Hay grietas y desprendimiento en las hiladas.

**Balaustrada:** Con afectación. Hay diversas grietas en sus elementos.

**Escaleras:** Tiene una afectación intermedia que aparentemente solo es en el aplanado, mismo que se debe retirar para evaluar el daño. No se aprecian deformaciones.

El cuerpo del kiosco presenta afectaciones en las hiladas de las columnas, grietas en las balaustas y una afectación incierta en las escaleras. Derivado de lo anterior se dictamina que **EL KIOSCO DE LA AZOTEA DEL CUERPO PRINCIPAL ES UN ÁREA INSEGURA Y CON RIESGO.**

3. Reparar y reforzar las afectaciones en las columnas, las balaustras y la escalera del KIOSCO DE LA AZOTEA. Es importante respetar la condición histórica del edificio en la realización de los trabajos, por lo que se deberán hacer las gestiones a que haya lugar ante las autoridades competentes y contar con asesoría y mano de obra especializada.

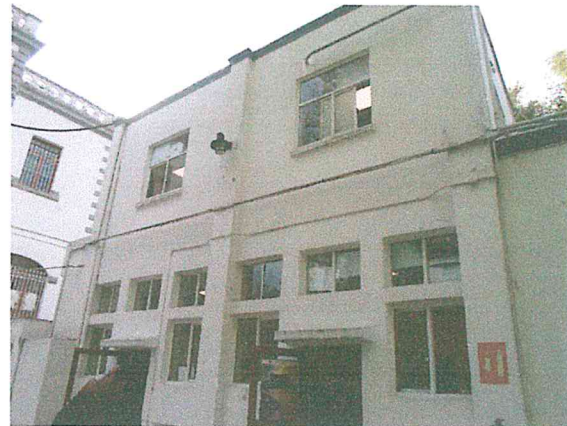
Foto 4. CUERPO SECUNDARIO del conjunto, sin afectaciones estructurales.

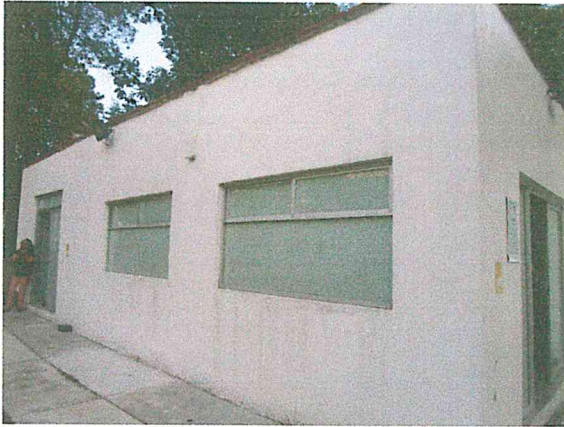
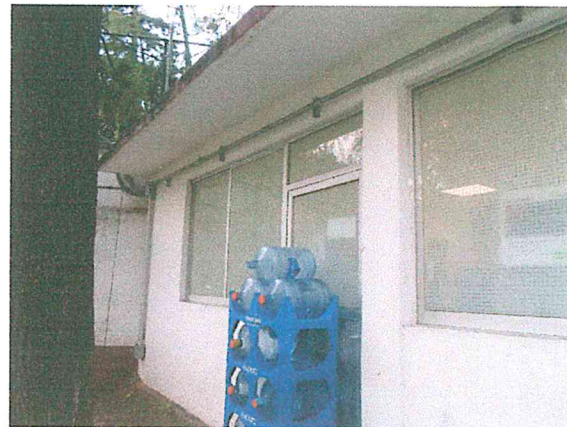
Foto 5 y 6. Fachadas de dos de los TRES CUERPOS ADICIONALES, sin afectaciones estructurales.

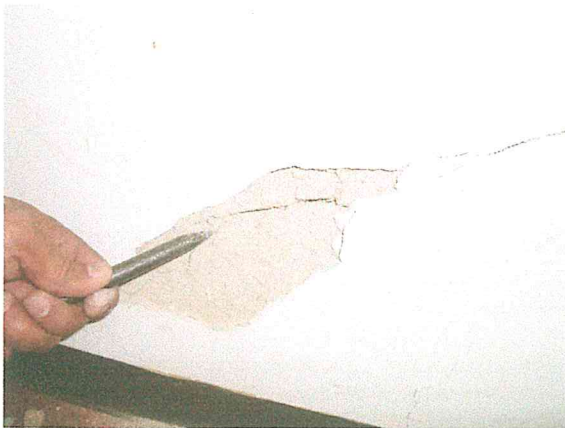
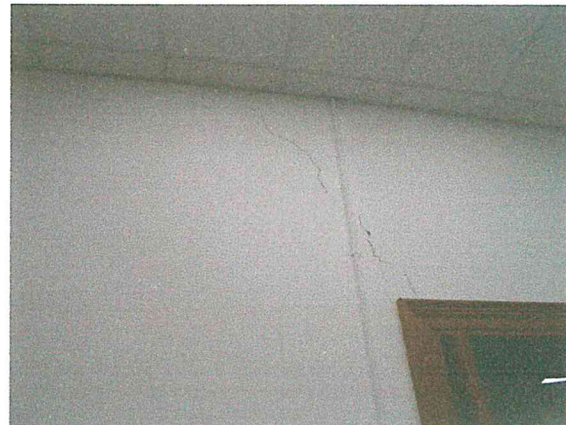
Sin afectación estructural. No se aprecian grietas, ni deformaciones. En todos los muros se marcaron fisuras ortogonales y diagonales sobre los aplanados, en algunos casos coincidentes por ambos lados del muro. La recomendación es retirar todos los aplanados para verificar que el material base no está afectado. Una vez verificado que

Foto 7 y 8. Fisuras sobre aplanados interiores del CUERPO PRINCIPAL.

no haya daño estructural en los muros, aplicar nuevamente los aplanados, reforzándolos con malla electrosoldada. Es importante respetar la condición histórica del edificio en la realización de los trabajos, por lo que se deberán hacer las gestiones a que haya lugar ante las autoridades competentes y contar con asesoría y mano de obra especializada.

1. Retirar el aplanado de los muros del CUERPO PRINCIPAL para verificar que las fisuras no hayan alcanzado el material base. Posteriormente volver a aplicar el aplanado con refuerzo. Hay que tener en cuenta que, en las construcciones de esa época, no se empleaban acero de refuerzo, por lo que los muros solo trabaja a la compresión, razón por la cual se manifestaron muchas fisuras.

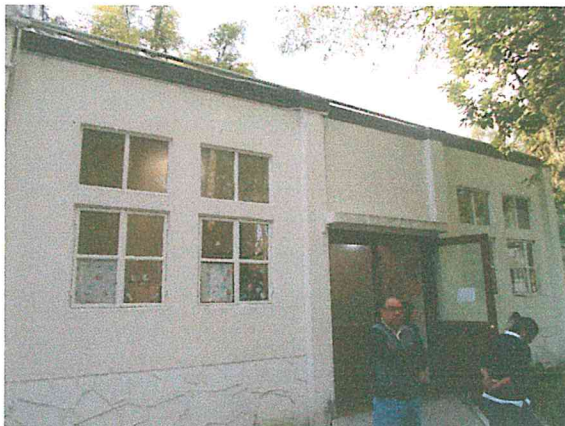
Foto 9. Fachada del CUERPO SECUNDARIO, sin afectaciones estructurales.

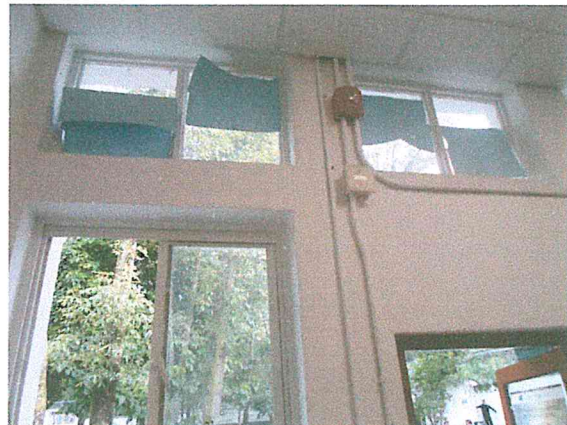
Foto 10. Muros y cerramientos del CUERPO SECUNDARIO, sin afectaciones estructurales.

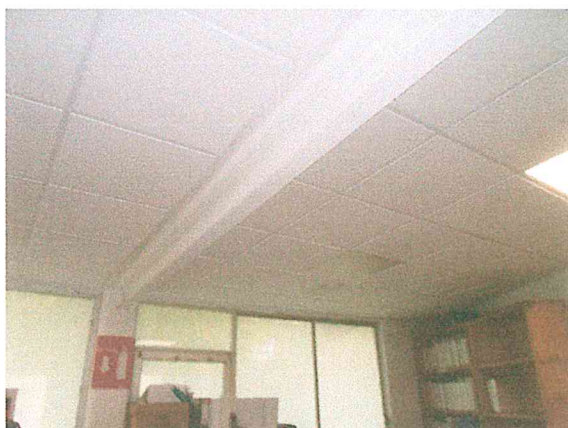
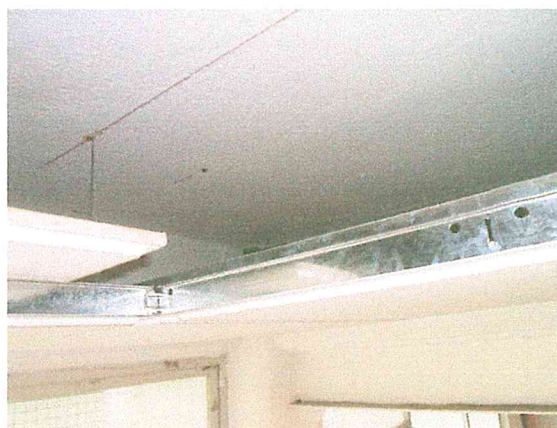
Foto 11 y 12. Columna, trabe y losa de uno de los TRES CUERPOS ADICIONALES, sin afectaciones estructurales.

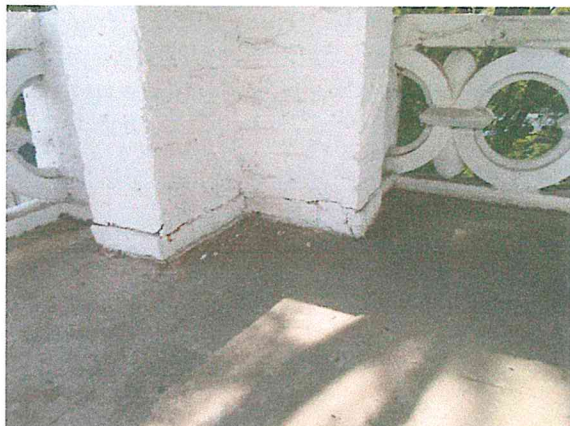
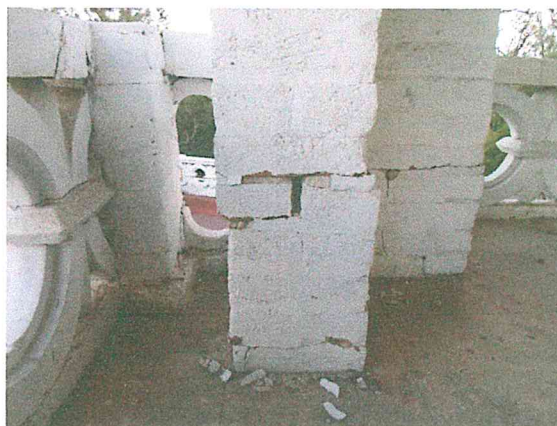
Foto 13 y 14. Afectedión estructural en hiladas de las columnas del KIOSCO DE LA AZOTEA. Se debe hacer su reparación con mano de obra especializada, por tratarse de un edificio histórico.

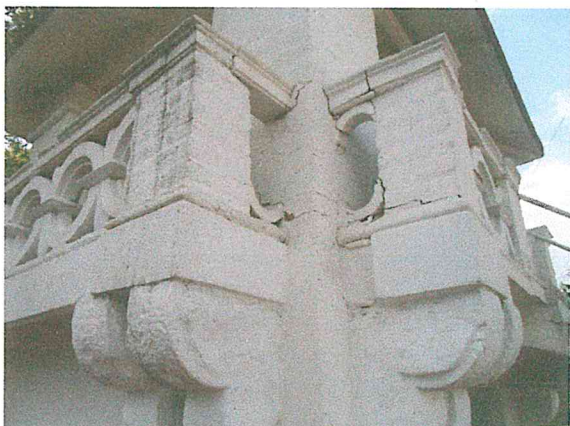
Foto 15. Afectediones en las balaustas del KIOSCO DE LA AZOTEA. Se debe hacer su reparación y reforzamiento por mano de obra especializada, por tratarse de un edificio catalogado.

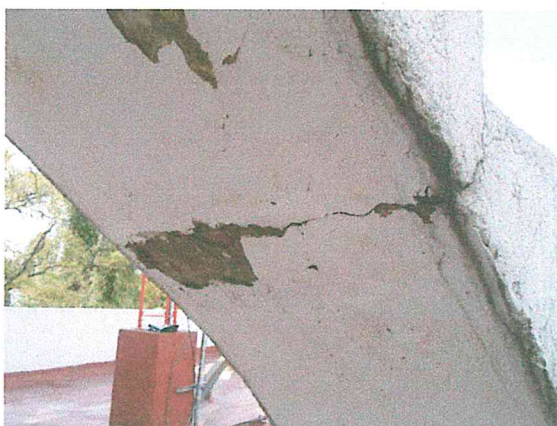
Foto 16. Afectediones en la estructura de la escalera del KIOSCO DE LA AZOTEA. Se debe hacer su reparación y reforzamiento por mano de obra especializada, por tratarse de un edificio catalogado.

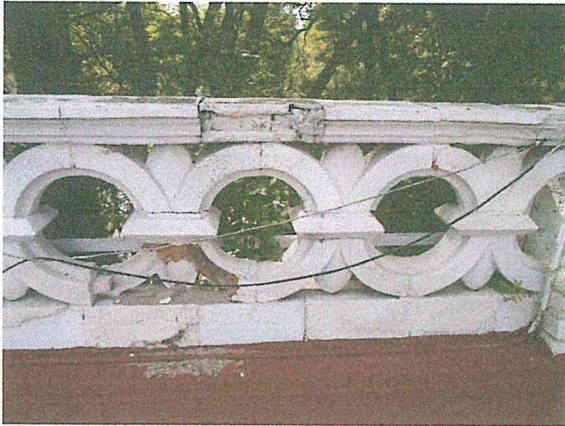
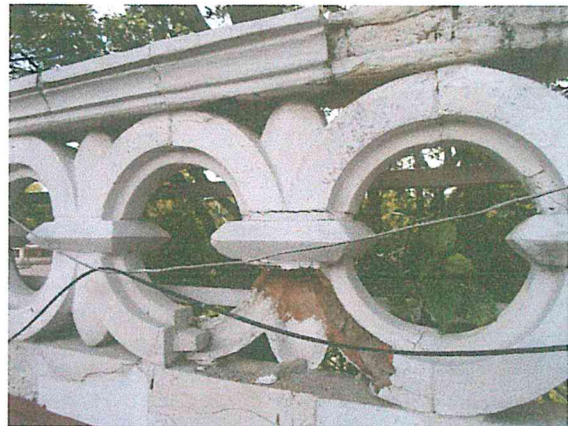
Foto 17 y 18. Afectaciones en las balaustras de la azotea del CUERPO PRINCIPAL. Se debe hacer su reparación y reforzamiento por mano de obra especializada, por tratarse de un edificio catalogado.

4. Reparar y reforzar las afectaciones en las balaustras y pretilas de la azotea del CUERPO PRINCIPAL. Es importante respetar la condición histórica del edificio en la realización de los trabajos, por lo que se deberán hacer las gestiones a que haya lugar ante las autoridades competentes y contar con asesoría y mano de obra especializada.

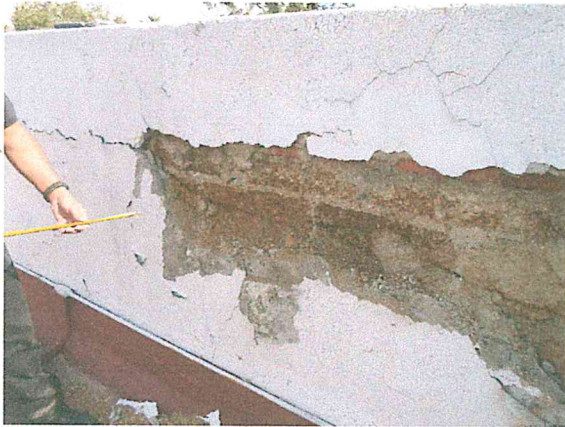
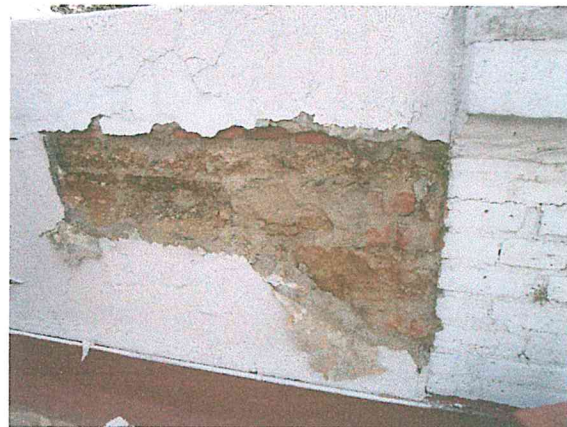
Foto 19 y 20. Afectaciones en el pretil de la azotea del CUERPO PRINCIPAL. Se debe hacer su reparación y reforzamiento por mano de obra especializada, por tratarse de un edificio catalogado.

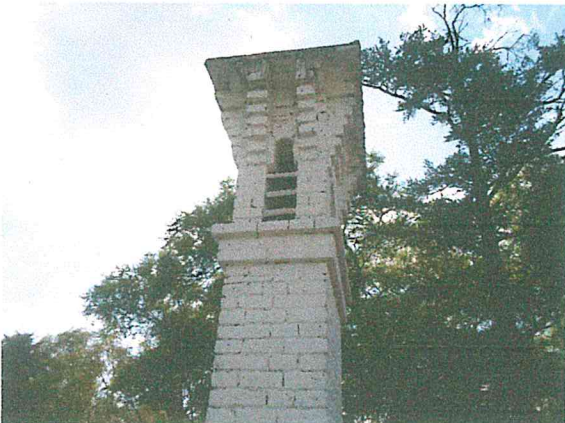
Foto 21. Columnata ubicada en la azotea del CUERPO PRINCIPAL, sin afectaciones estructurales. Se recomienda sujetarla para garantizar su verticalidad ante un eventual próximo sismo.

5. Asegurar la verticalidad de la "torreta" hecha de tabique, ubicada en la azotea del CUERPO PRINCIPAL. Por sus dimensiones, se corre el riesgo de su desplome, durante algún eventual próximo movimiento sísmico. Es importante respetar la condición histórica del edificio en la realización de los trabajos, por lo que se deberán hacer las gestiones a que haya lugar ante las autoridades competentes y contar con asesoría y mano de obra especializada.

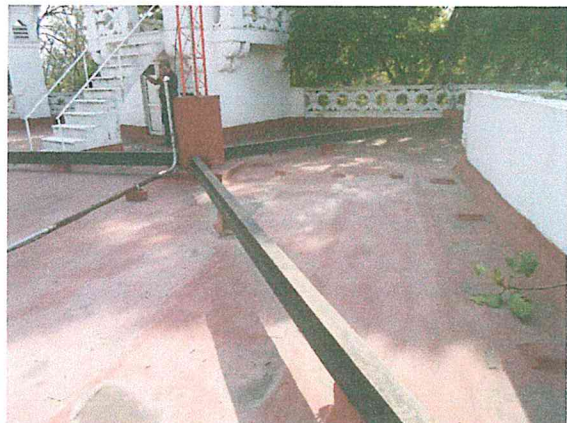
Foto 22. Vigas de acero y basamento de concreto para una estructura metálica de una antena. Se recomienda revisar la utilidad de estructura para ver la posibilidad de su retiro. Lo anterior con la finalidad de restar carga a la estructura del CUERPO PRINCIPAL.

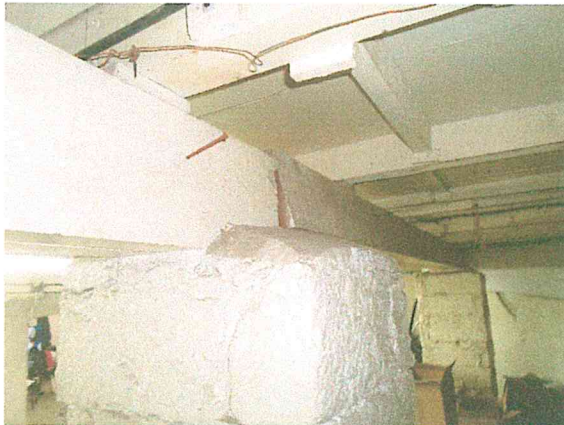
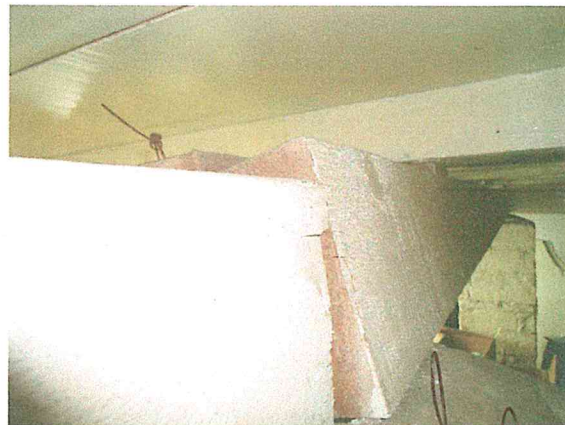
Sin afectación estructural. No se aprecian grietas, ni deformaciones. En el sótano se observó una viga de madera ligeramente girada. En esta misma zona se observó que los cruces ortogonales de las vigas de madera están calzados con cuñas de madera. Para esta área se recomienda por seguridad hacer un refuerzo al entrepiso con estructura metálica, similar a la que ya existe en otra zona del sótano.

Foto 23 y 24. Viga de madera "girada" con respecto a su eje vertical, ubicada en el sótano del CUERPO PRINCIPAL. Para esta área se recomienda reforzar todo el entresquejo con estructura metálica, de la misma manera como ya está realizado en otra zona del mismo sótano.

2. Reforzar el área del sótano del CUERPO PRINCIPAL, donde hay solo estructura de madera, con una estructura metálica, replicando el mismo tipo de refuerzo que ya existe en otra zona del mismo sótano.

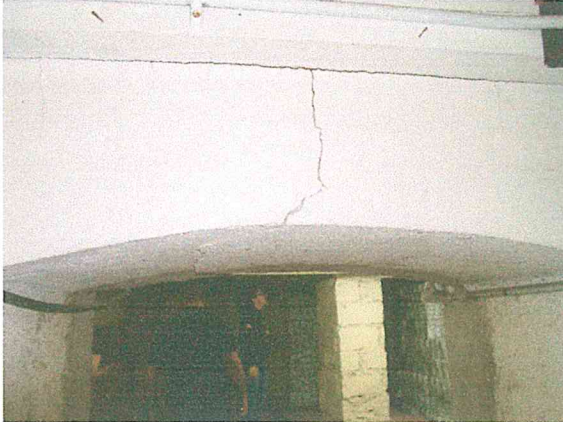
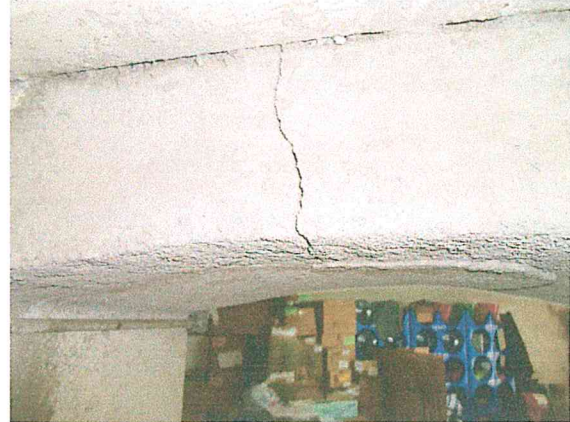
Foto 25 y 26. Fisura en el aplanado del cerramiento de entrada al sótano del CUERPO PRINCIPAL. Se recomienda retirar el aplanado para verificar que no haya afectación en el material base. En caso de no haber afectación estructural, volver a aplanar con refuerzo de malla electro soldada.

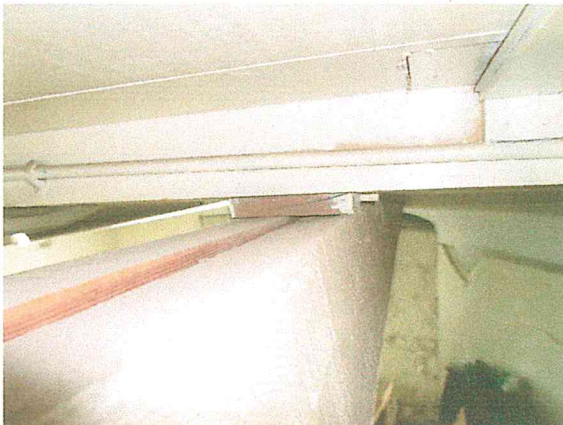
Foto 27. Calzas de madera en el cruce perpendicular de vigas de madera, en el entresuelo del sótano del CUERPO PRINCIPAL.

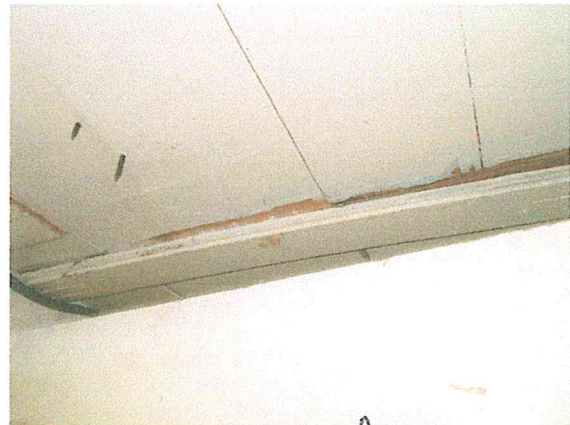
Foto 28. Tablones de madera como parte del sistema de entresuelo en el sótano del CUERPO PRINCIPAL. Para esta área se recomienda replicar el refuerzo con estructura metálica que ya existe en otra zona del mismo sótano.

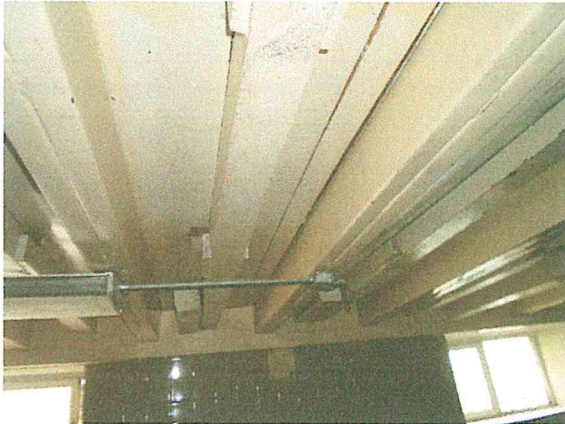
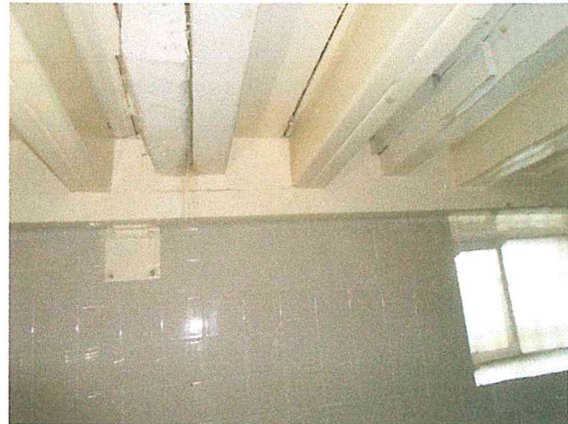
Foto 29 y 30. Entrepiso con vigas de madera reforzado con estructura metálica, ubicado en el entrepiso del sótano del CUERPO PRINCIPAL.

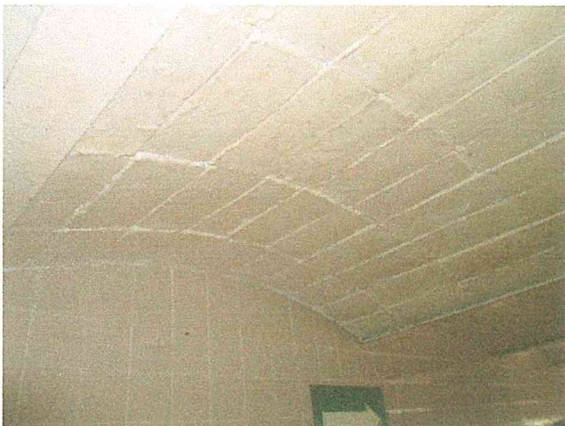
Foto 31. Entrepiso con el sistema de "vigüeta y bovedilla" (acero y ladrillo), ubicado en el entrepiso del sótano del CUERPO PRINCIPAL, en buen estado estructural.

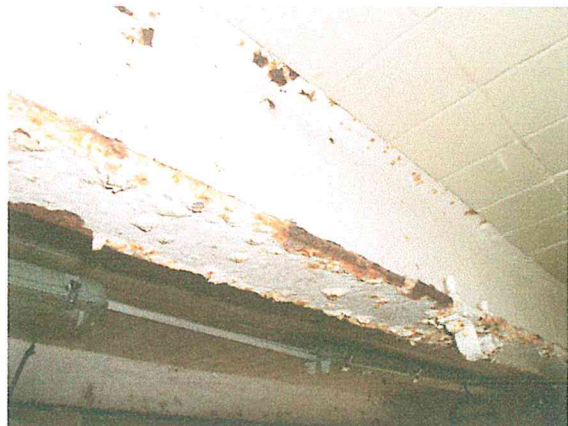
Foto 32. Vigas metálicas ubicadas en el entrepiso del sótano del CUERPO PRINCIPAL, con falta de mantenimiento. Se recomienda reparar las afectaciones para evitar que se siga deteriorando el elemento estructural.

8. Dar mantenimiento correctivo a los elementos metálicos de la estructura existente en del sótano del CUERPO PRINCIPAL. Lo anterior para evitar que continúe su deterioro.
9. Ver la posibilidad de retirar de la azotea del CUERPO PRINCIPAL las vigas de acero, el basamento de concreto y la estructura metálica que soporta una antena. Lo anterior para eliminar una carga que seguramente no fue considerada en el diseño estructural original del inmueble.
10. Retirar la vegetación existente en la fachada del CUERPO PRINCIPAL, para evitar que continúe el deterioro de la estructura.

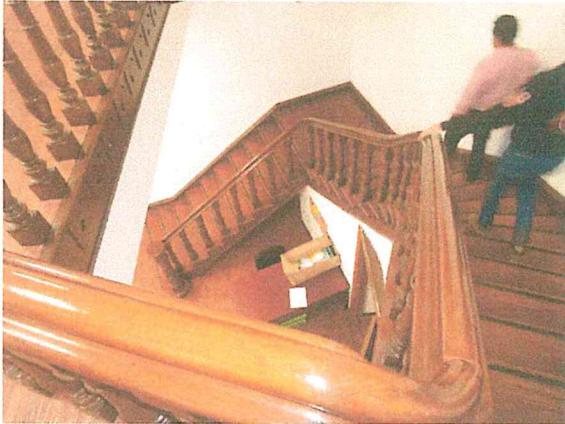
Foto 33. Escalera de madera del CUERPO PRINCIPAL, en buen estado estructural.

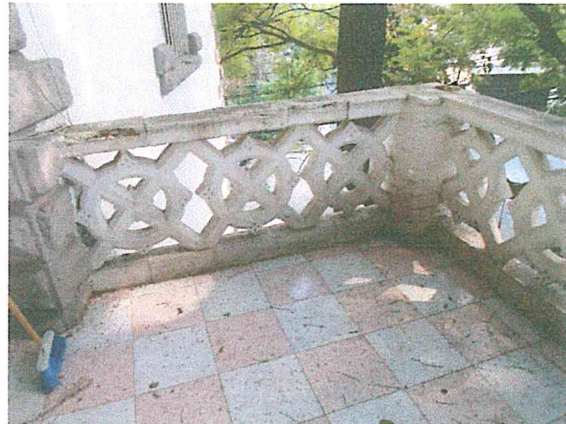
Foto 34. Interior del balcón ubicado en la fachada frontal del CUERPO PRINCIPAL, sin afectación estructural. Se recomienda su mantenimiento para prevenir su deterioro.

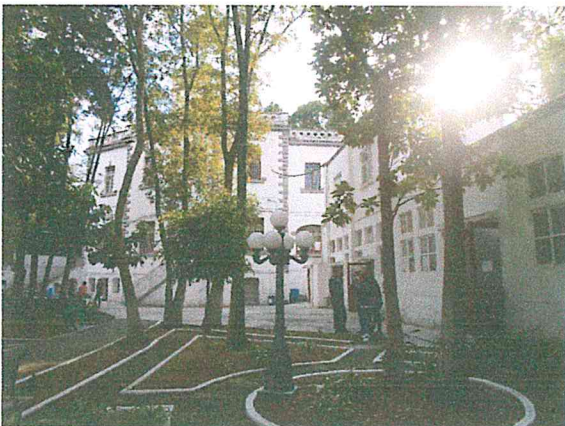
Foto 35. Circulaciones y áreas verdes del conjunto, sin afectaciones.

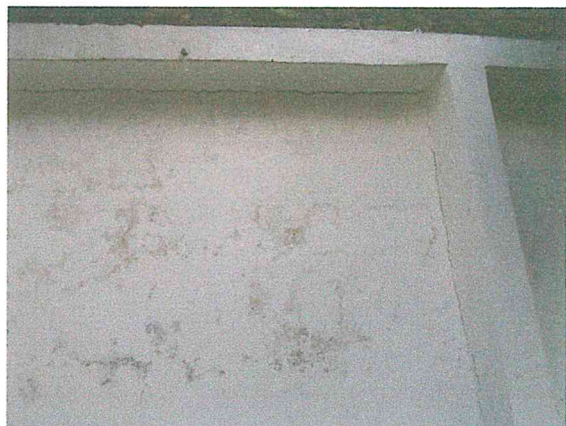
Foto 36. Fisura en barda de colindancia que no representa ningún riesgo estructural. Se recomienda su sellado.

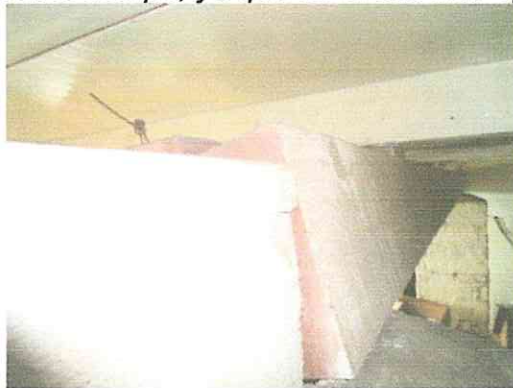
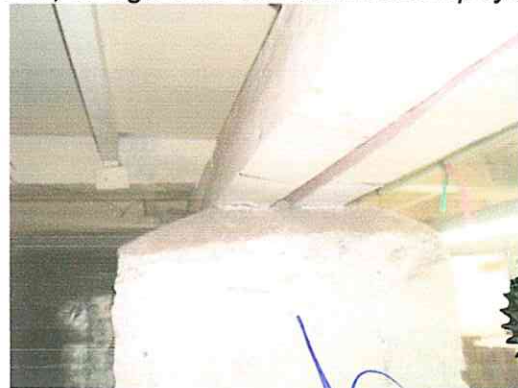
1. Una de las dos vigas centrales apoyadas en columnas de mampostería, presenta un movimiento giratorio con un desplazamiento de aproximadamente 3 centímetros. *Se debe corregir su posición y en caso de ser necesario, sustituir la pieza, ya que al parecer el elemento presenta una torsión que se fue formando con el tiempo, ya que en el extremo opuesto, la viga está correctamente apoyada.*

1. Corregir la posición y en caso de ser necesario, sustituir las piezas de madera afectadas, descritas en el presente documento.
2. Reforzar la sección del entrepiso de madera mencionado con una estructura metálica igual a la ya existente en otra sección de la misma construcción, de acuerdo a lo especificado en el presente documento.
3. Por seguridad, apuntalar la zona donde se encuentran las tres vigas afectadas, desde este momento y durante la realización de los trabajos respectivos.
4. Considerando la fecha de construcción del inmueble y por precaución, se recomienda no exceder la carga viva en ningún espacio.

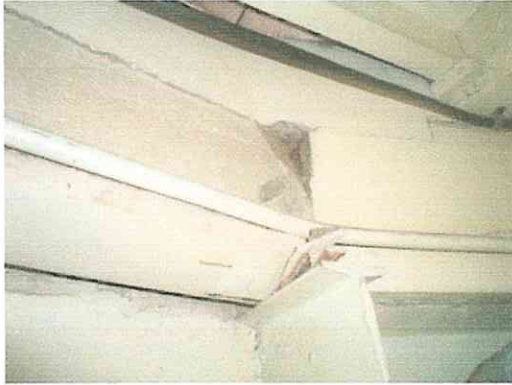
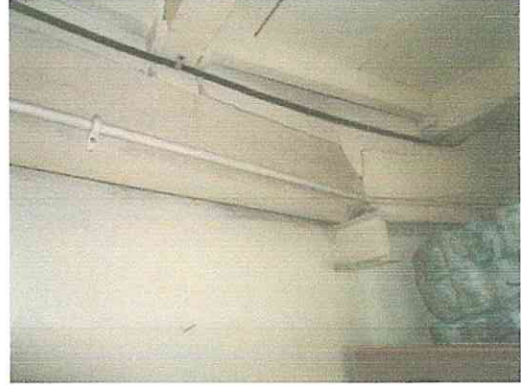
2. Una viga perimetral apoyada en una ménsula de viga de acero, presenta un movimiento giratorio con un desplazamiento de aproximadamente 3 centímetros. Se debe corregir su posición y en caso de ser necesario, sustituir la pieza, ya que al parecer el elemento presenta una torsión que se fue formando con el tiempo, ya que en el extremo opuesto, la viga está correctamente apoyada.

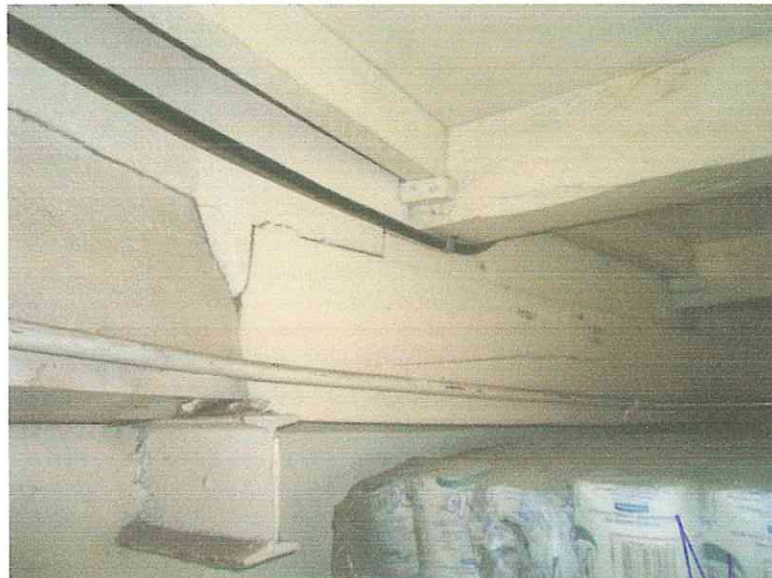
3. Una viga perimetral apoyada en una ménsula de viga de acero, presenta una fisura en su cara vertical. Se debe reforzar la pieza con grapas de acero a base de solera de 2" a cada 30 centímetros.
