11 COMEDOR CENTRAL.

DICTAMEN DE ESTABILIDAD Y SEGURIDAD ESTRUCTURAL

- Nombre: **COMEDOR CENTRAL DEL SISTEMA NACIONAL DIF**
- Uso: Comedor.
- Clasificación: B2
- Ubicación: Av. Emiliano Zapata No. 300, Col. Santa Cruz Atoyac, C.P. 03310, Del Benito Juárez, Ciudad de México.
- Zona Geotécnica: III

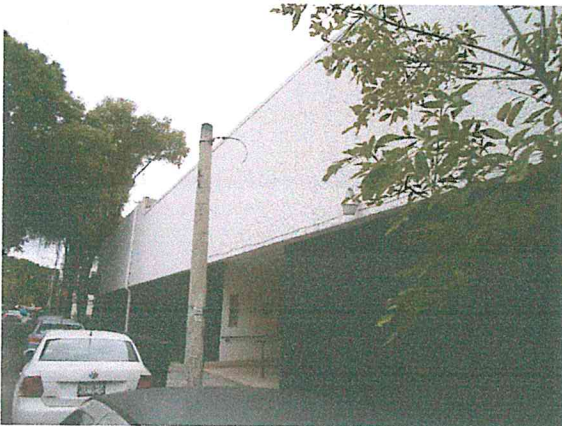
Foto 1. Fachada de acceso al comedor, en buen estado estructural.

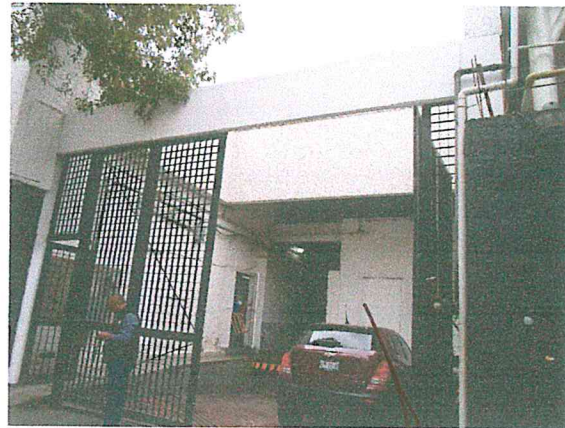
Foto 2. Fachada de acceso de servicio, en buen estado estructural.

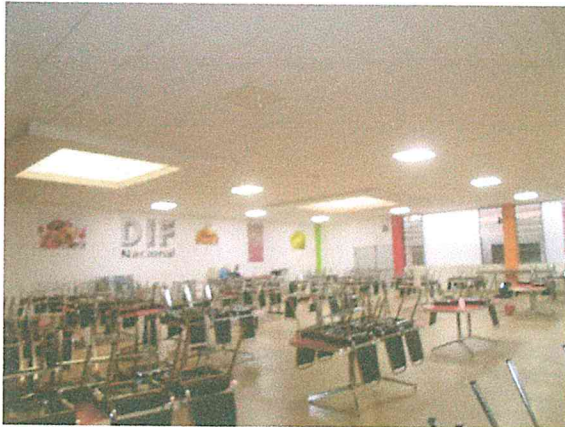
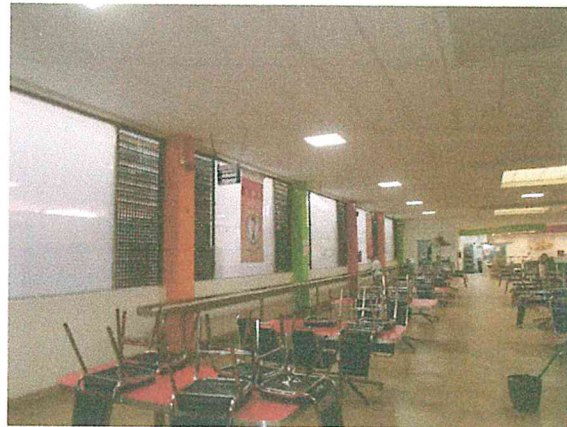
Foto 3 y 4. Muros, columnas y firmes del área del comedor, en buen estado estructural.

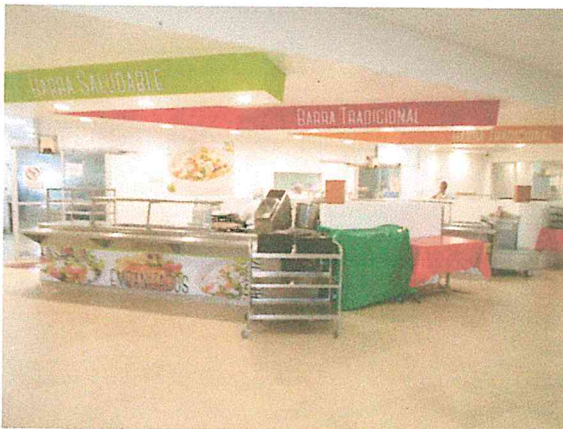
Foto 5. Muros, firmes y plafones del área de barra calientes, sin afectaciones estructurales.

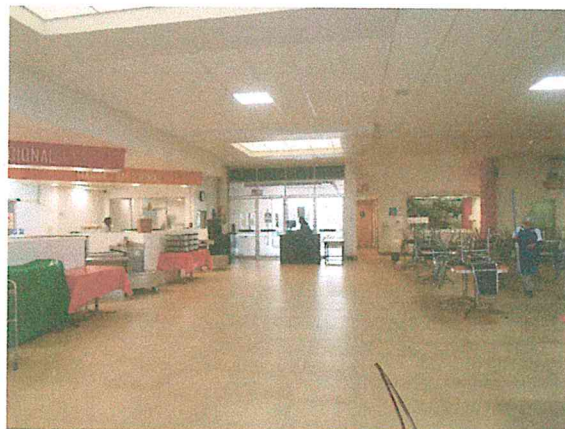
Foto 6. Muros, firmes y plafones del área de acceso al comedor, sin afectaciones estructurales.

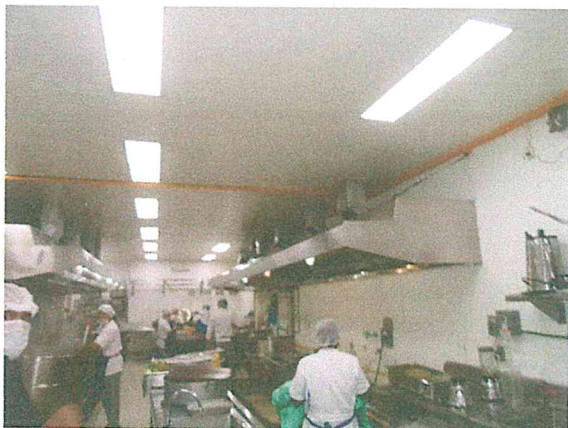
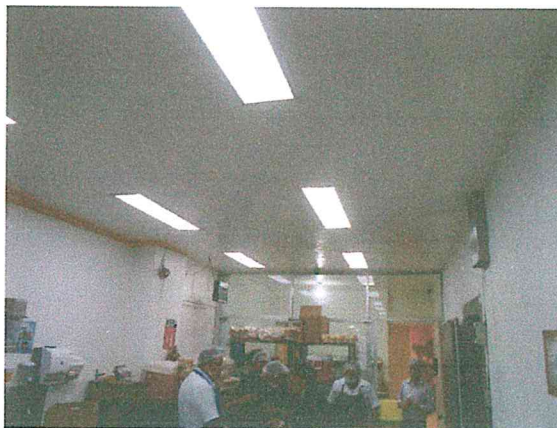
Foto 7 y 8. Muros y plafones del área de cocina, sin afectación estructural.

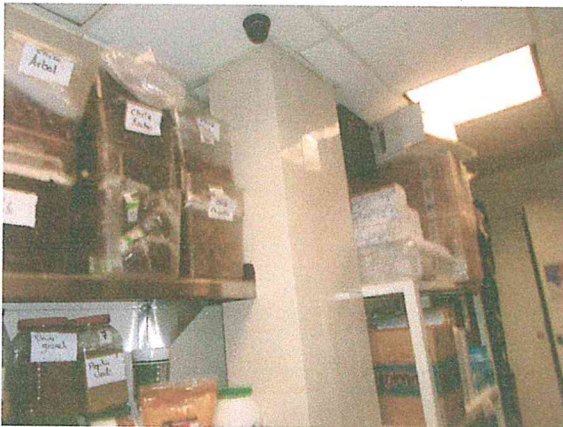
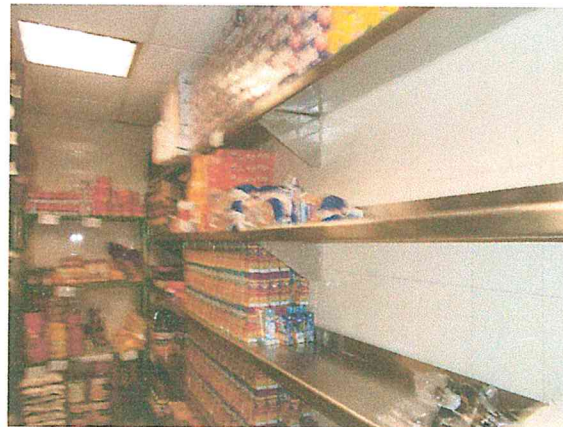
Foto 9 y 10. Columna, muros y plafones del área de la alacena, sin afectaciones estructurales.

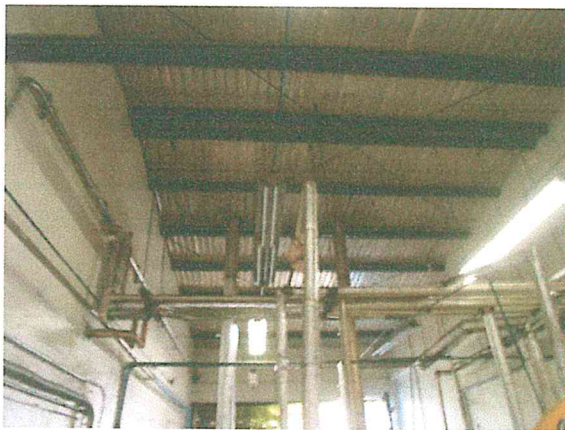
Foto 11. Muros, techumbre de lámina y estructura metálica del área de la casa de máquinas, sin afectación estructural.

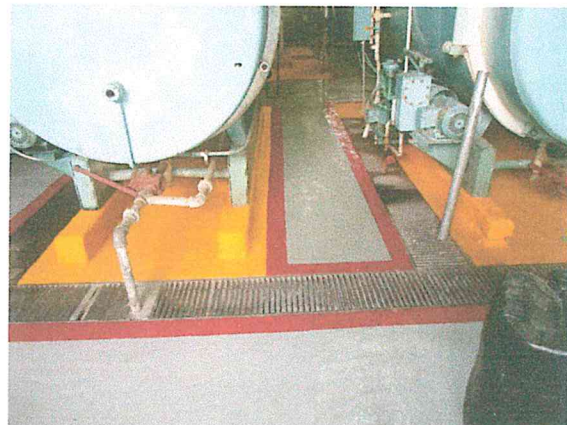
Foto 12. Bases para equipo y firmes del área de la casa de máquinas, sin afectación estructural.

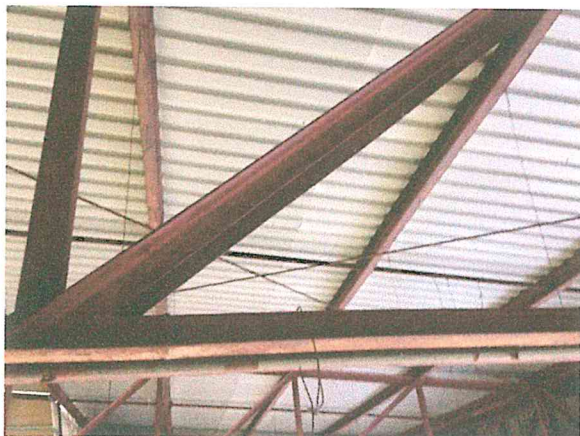
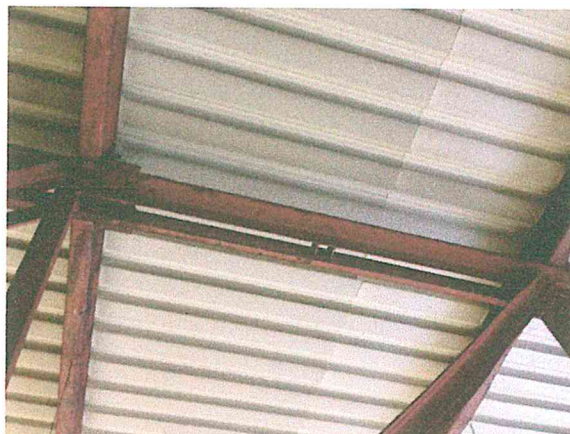
- Cimentación:** Se desconoce (no se tiene acceso ni información documental).
- Techumbre:** Sin afectación estructural. No se aprecian grietas, ni deformaciones.
- Estructura techumbre:** Sin afectación estructural. No se aprecian grietas, ni deformaciones. Se recomienda dar mantenimiento de retiro de óxido y aplicación de pintura. Lo anterior para procurar que la estructura metálica no pierda sus cualidades físicas.
- Muros de block:** Sin afectación estructural. No se aprecian grietas, ni deformaciones.

Foto 13 y 14. Estructura metálica de la techumbre del área del comedor, sin afectación estructural. Se recomienda dar el mantenimiento de retiro de óxido y aplicación de pintura.

1. En relación a la estructura metálica, se recomienda dar el mantenimiento correspondiente para el retiro de óxido y la aplicación de pintura. Lo anterior para que los elementos metálicos conserven sus cualidades físicas y estructurales.
2. Retirar de inmediato la celosía hecha de barro recocido, ubicada en el antepecho de la fachada de la casa de máquinas. Las piezas están sueltas y son susceptibles de caer sin control. Hay que tomar en cuenta que la celosía esta sobre el acceso de suministros y en la entrada a la casa de máquinas.

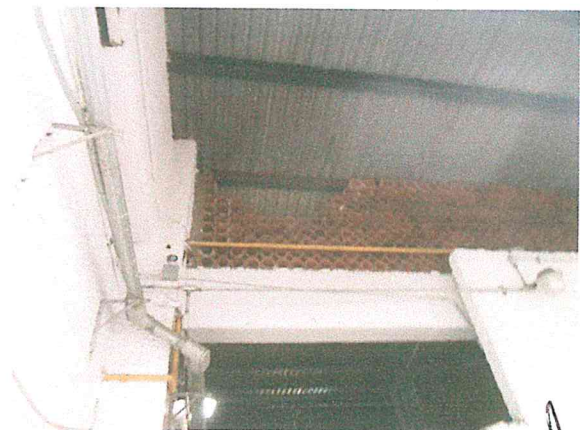
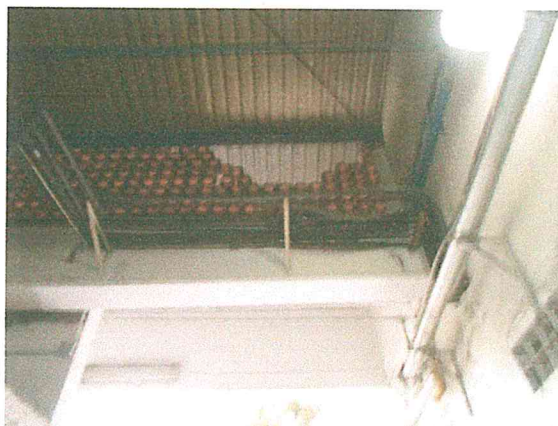
- Columnas de concreto: Sin afectación estructural. No se aprecian grietas ni deformaciones.
- Trabes de concreto: Sin afectación estructural. No se aprecian grietas, deformaciones ni fugas.
- Celosía barro recocido. Con afectación estructural. Aunque no son estructurales, se recomienda su inmediato retiro ya que las piezas están sueltas y son susceptibles de caer sin control. Hay que tomar en cuenta que están sobre el acceso de suministros y en la entrada a la casa de máquinas.

Foto 15 y 16. Celosía hecha de barro recocido en el antepecho de casa de máquinas, con afectaciones. Se recomienda su retiro, ya que las piezas están sueltas y pueden caerse en cualquier momento.
