12 DEPARTAMENTO DE MANTENIMIENTO Y UNIDAD ADMINISTRATIVA.

OCTUBRE 2017

DICTAMEN DE ESTABILIDAD Y SEGURIDAD ESTRUCTURAL

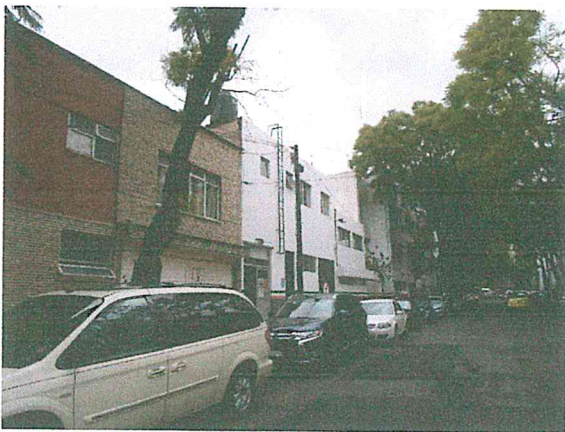
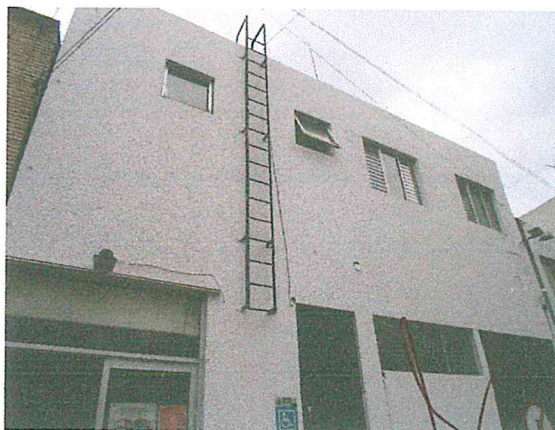
Foto 1 y 2. Fachada principal de Departamento de Mantenimiento y de la Unidad Administrativa, sin afectaciones estructurales.

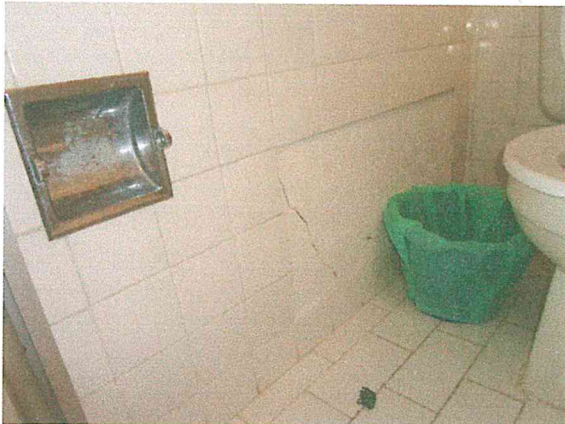
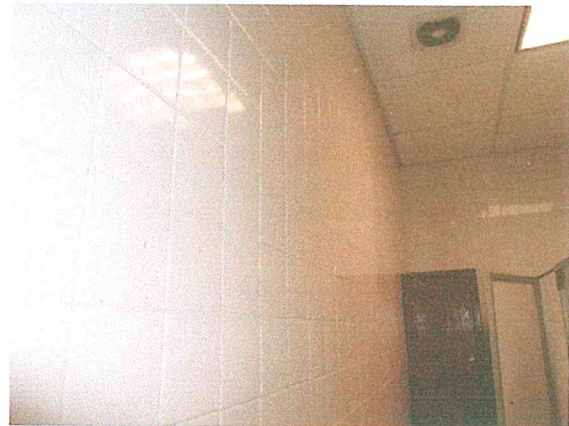
Foto 3 y 4. Desprendimiento y abombamiento de loseta cerámica en el sanitario del Departamento de Mantenimiento. Se debe restituir la loseta, toda vez que ya está suelto el material.

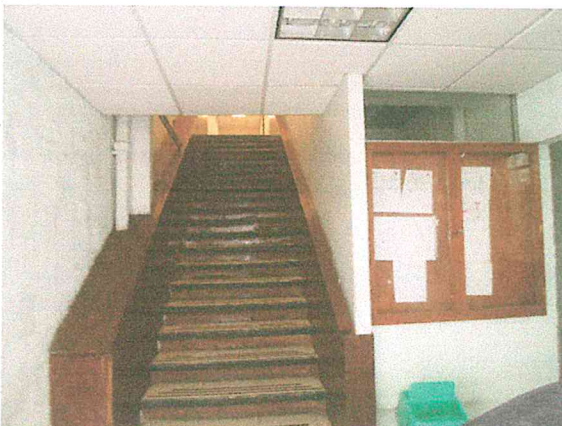
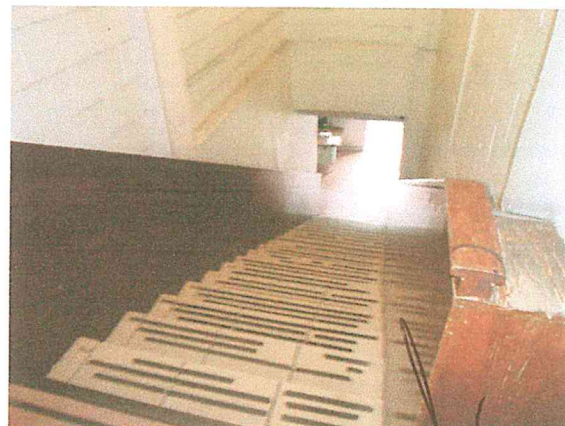
Foto 5 y 6. Escaleras únicas chapeadas con madera, para el acceso a la Unidad Administrativa. Se observa que en su diseño no tiene descanso.

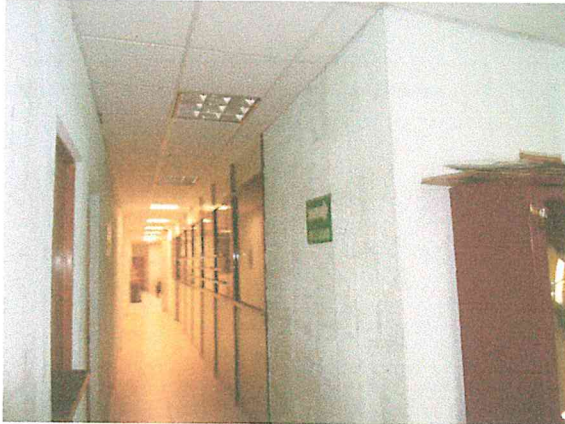
Foto 7. Firmes, muros y plafones del Departamento de Mantenimiento, sin afectaciones.

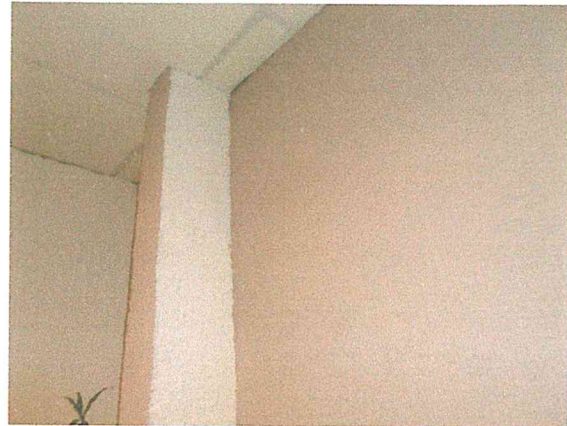
Foto 8. Muros y columna del Departamento de Mantenimiento, sin afectaciones estructurales.

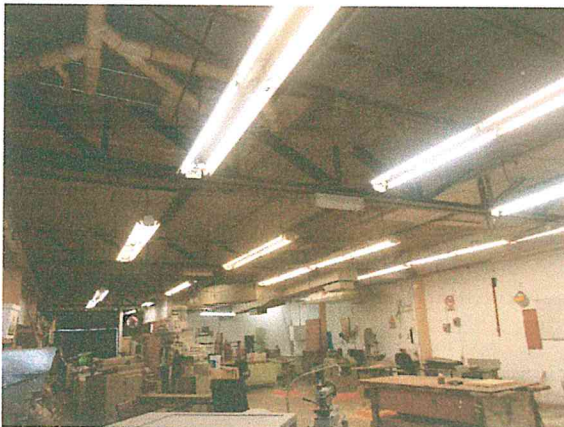
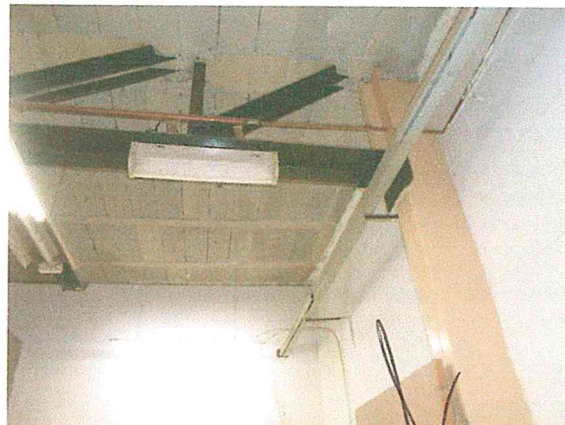
Foto 9 y 10. Muros, columnas metálicas, armaduras de ángulo y entrepiso hecho a base de "vigüeta y bovedilla" ubicados en el taller del Departamento de Mantenimiento, sin afectaciones estructurales. En esta área tampoco tienen afectaciones las instalaciones.

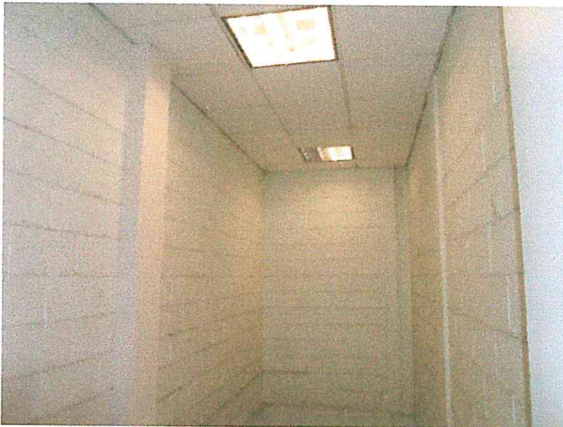
Foto 11. Muro de block, cadenas y castillos de concreto armado del cubo de la escalera, sin afectaciones estructurales.

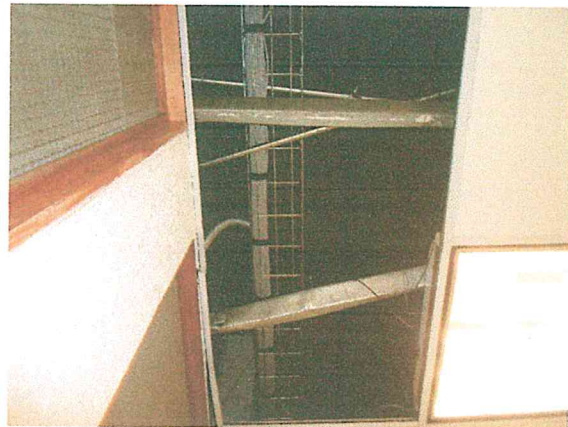
Foto 12. Techumbre de asbesto y estructura metálica ligera en la Unidad Administrativa, sin afectaciones estructurales.

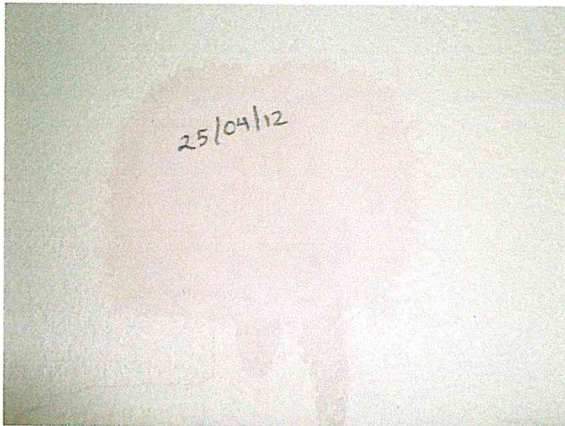
Foto 13. Testigo de yeso fechado el 25 de abril 2012, sin afectaciones, lo que significa que la estructura no ha tenido afectaciones estructurales en los muros.

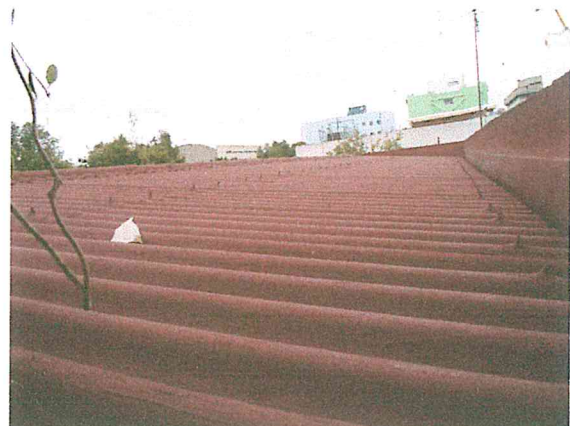
Foto 14. Techumbre de asbesto, sin afectaciones.

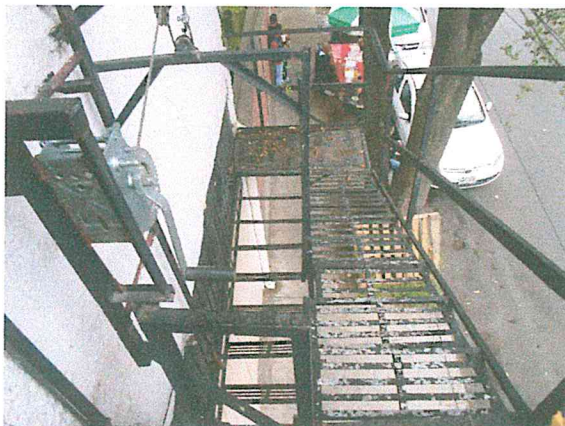
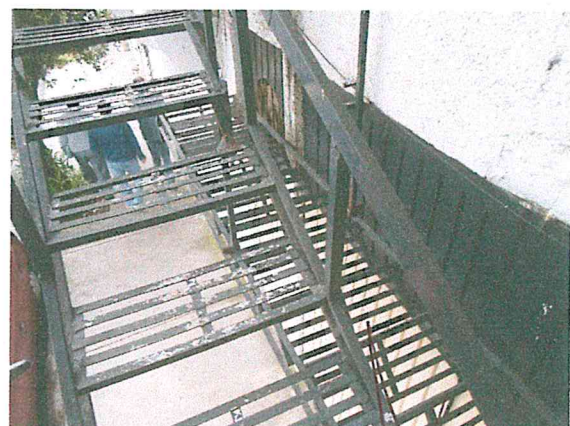
Foto 15 y 16. Escalera levadiza ubicada en la salida de emergencia de la planta alta. Su dimensionamiento, diseño y estructuración, no son funcionales ni seguros.

1. Reemplazar la escalera levadiza de la salida de emergencia de la planta alta, ya que su dimensionamiento, diseño y estructuración no son funcionales ni seguros. Tan es así, que las personas que se encontraban en la Unidad Administrativa el 19 de septiembre, prefirieron no usarla para evacuar el inmueble en el sismo.
2. Atender los problemas de humedad que se presentan en algunos puntos de la planta alta. Lo anterior para evitar que se sigan deteriorando los elementos estructurales.

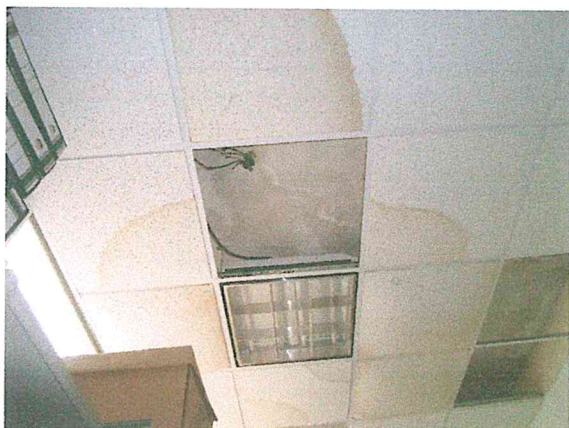
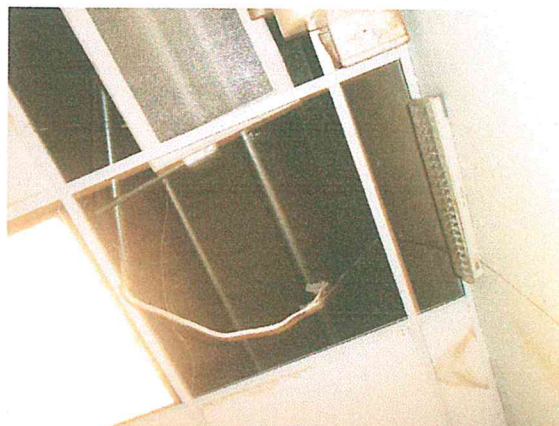
Foto 17 y 18. Plafones de la Unidad Administrativa, en los que se acusan filtraciones pluviales. Se recomienda su atención para evitar afectaciones en las instalaciones eléctricas.
