DICTAMEN DE ESTABILIDAD Y SEGURIDAD ESTRUCTURAL

- Nombre: **DEPARTAMENTO DE PRESTACIONES DE LA DIRECCIÓN DE RECURSOS HUMANOS**
- Uso: Oficinas.
- Clasificación: B2
- Ubicación: Prolongación Xochicalco No. 949, Col. Santa Cruz Atoyac, C.P. 03310, Del. Benito Juárez, Ciudad de México.
- Zona Geotécnica: III

OCTUBRE 2017

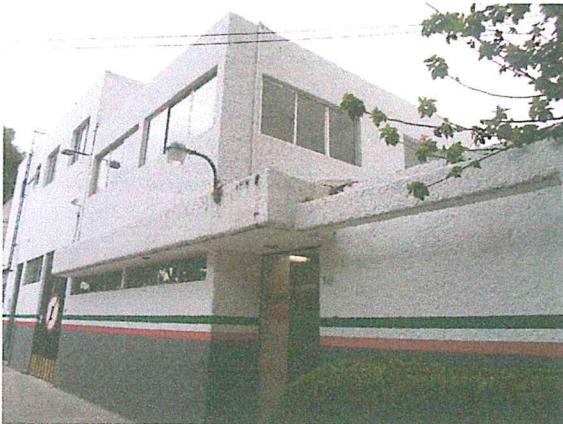
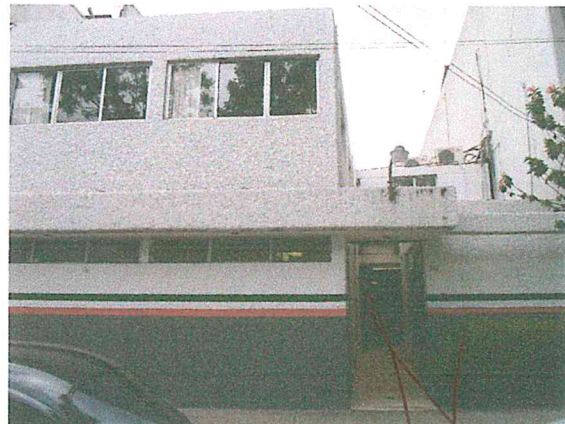
Foto 1 y 2. Fachada principal de la construcción frontal, en buen estado estructural

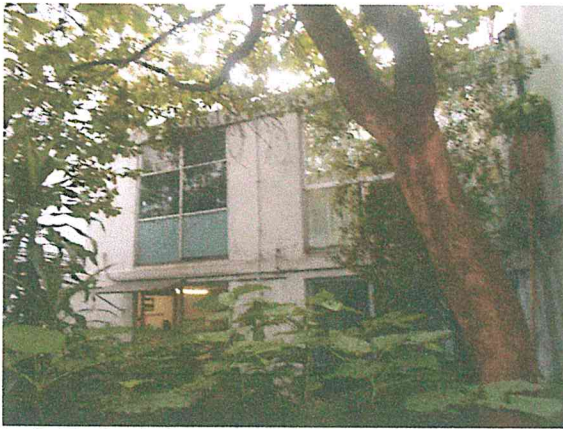
Foto 3. Fachada interior de la primera construcción, en buen estado estructural.

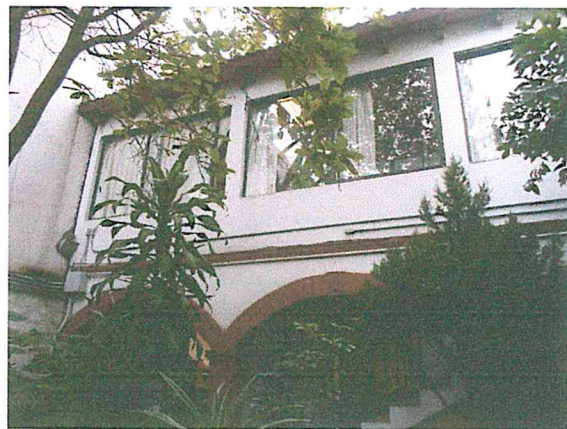
Foto 4. Fachada interior de la segunda construcción, en buen estado estructural.

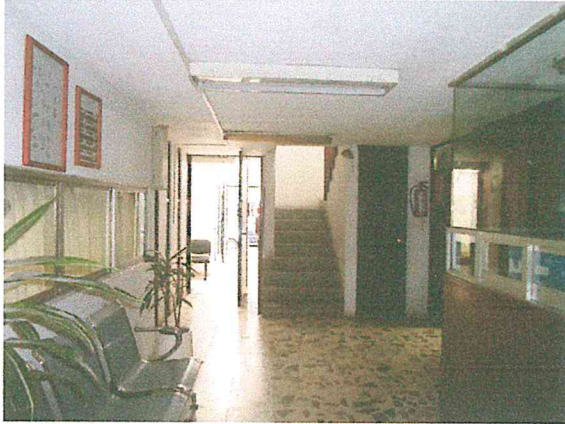
Foto 5. Firmes, muros, losa y escaleras de la primera construcción, en buen estado estructural. Se recomienda poner pasamanos en las escaleras, para evitar accidentes durante la evacuación del inmueble.

1. Resolver los problemas de acumulación de agua en las losas planas de la azotea de la primera construcción.
2. Sellar las fisuras que se presentaron e algunos aplanados y uniones de materiales diferentes.
3. Poner pasamanos en la escalera de la primera construcción, para disminuir la posibilidad de caídas durante una evacuación.

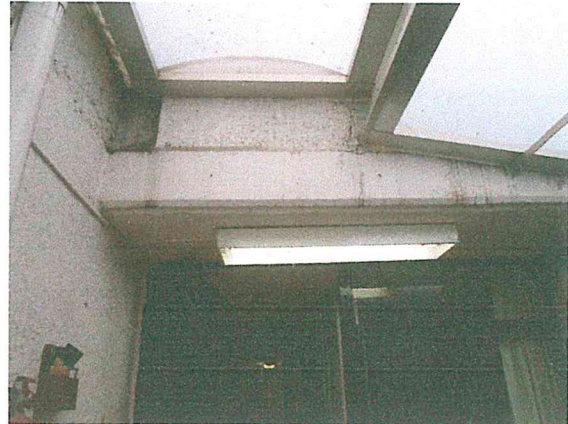
Foto 6. Muros, traves, losa y domo de la primera construcción, en buen estado estructural.

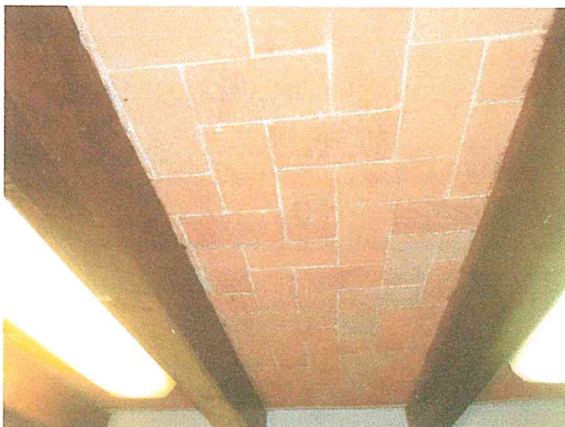
Foto 7. Entrepiso enladrillado y vigas de madera de la segunda construcción, en buen estado estructural.

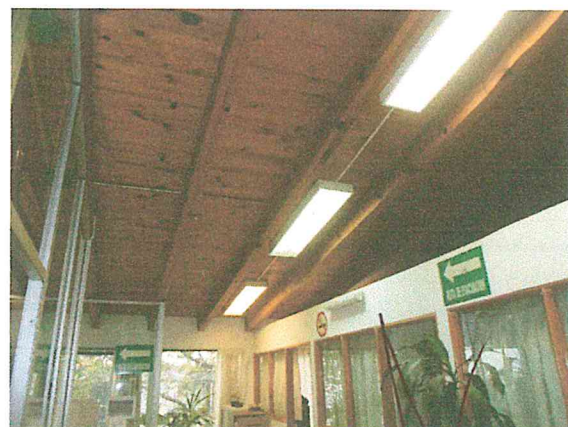
Foto 8. Techumbre de duela y vigas de madera de la segunda construcción, en buen estado estructural.

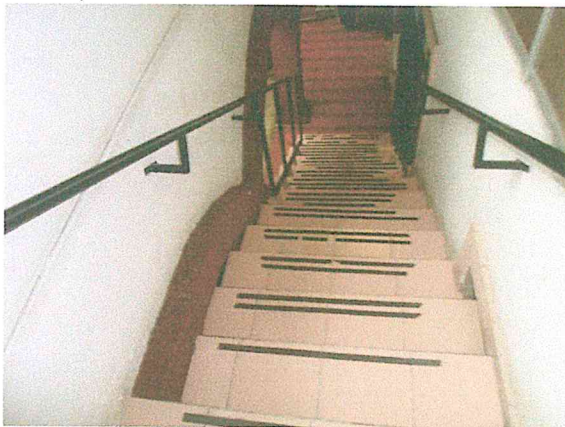
Foto 9. Escaleras de la segunda construcción, en buen estado estructural.

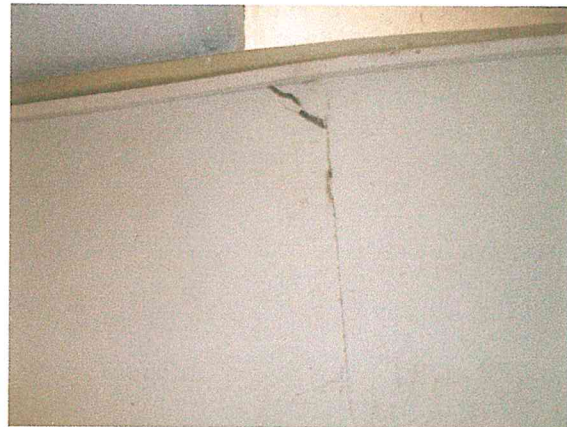
Cimentación:	Se desconoce (no se tiene acceso ni información documental).
Muros de block:	Sin afectación estructural. No se aprecian grietas, ni deformaciones. En algunos casos se marcaron unas fisuras sobre los aplanados o en las uniones con otros materiales o elementos. Aunque no representan ningún riesgo estructural, se recomienda su sellado.
Columnas de tabique:	Sin afectación estructural. No se aprecian grietas, ni deformaciones.
Losas de concreto:	Sin afectación estructural. No se aprecian grietas, ni deformaciones.
Entrepiso ladrillo:	Sin afectación estructural. No se aprecian grietas, ni deformaciones.
Vigas de madera:	Sin afectación estructural. No se aprecian deformaciones.
Techumbre madera:	Sin afectación estructural. No se aprecian deformaciones.
Firmes de concreto:	Sin afectación estructural. No se aprecian grietas, ni deformaciones.
Escaleras concreto.	Sin afectación estructural. No se aprecian grietas ni deformaciones.

Foto 10. Marcación de fisura en la unión de muro de block con muro de durock, mismas que no representa ningún riesgo estructural, sin embargo se recomienda su sellado.

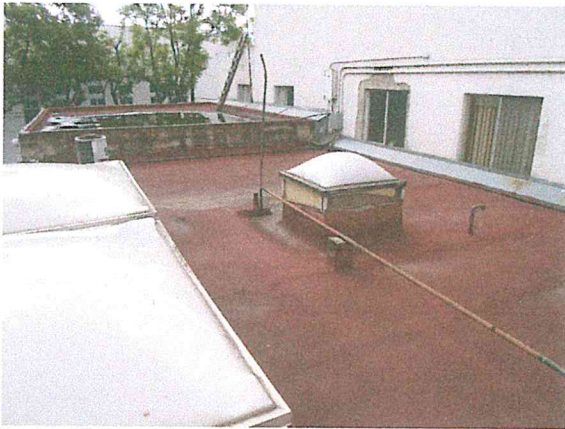
Foto 11. Techumbre de la primera construcción, en buen estado estructural.

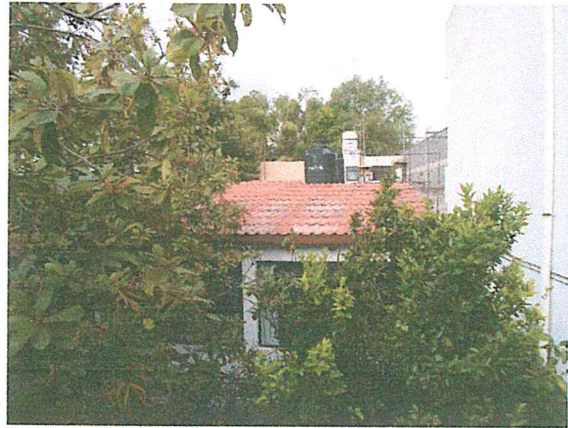
Foto 12. Techumbre de la segunda construcción, en buen estado estructural.

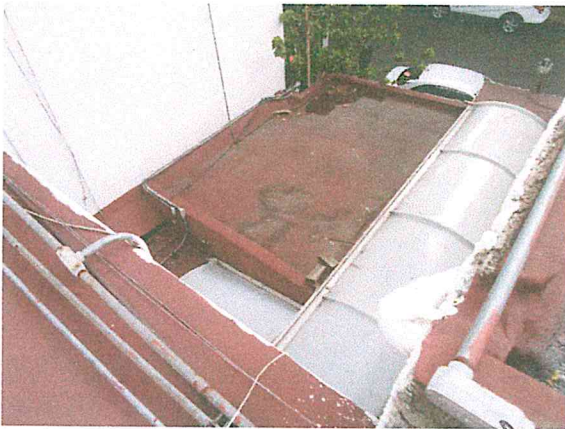
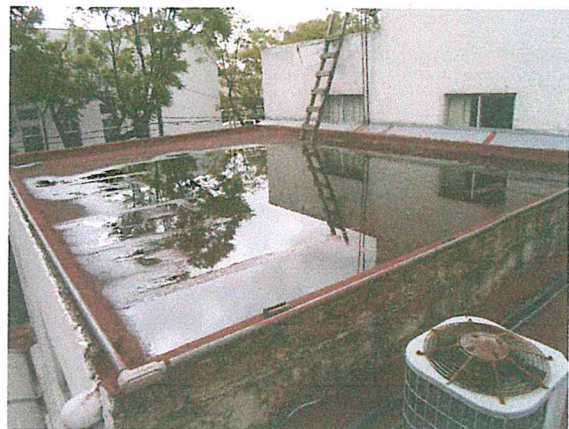
Foto 13 y 14. Acumulación de agua pluvial en las techumbres de la primera construcción. Se debe solucionar para evitar que la humedad, a largo plazo, afecte los elementos estructurales.
