**UNIDAD OPERATIVA
ISTMO COSTA**

REPORTE DE DAÑOS OCURRIDOS POR EL TERREMOTO EL PASADO 7 DE SEPTIEMBRE EN ALGUNAS
INSTALACIONES DE DICONSA S.A. DE C.V.

REPORTE DE DAÑOS

REPORTE DE DAÑOS OCURRIDOS EN EL SISMO EL PASADO 7 Y 23 DE SEPTIEMBRE EN ALGUNAS DE LAS INSTALACIONES DE DICONSA S.A. DE C.V.
DICONSA S.A. DE C.V.

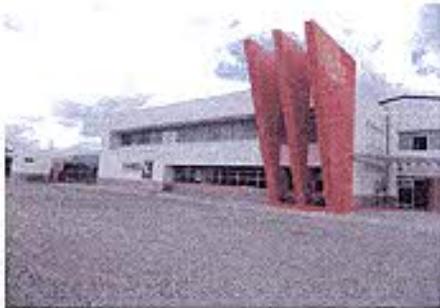
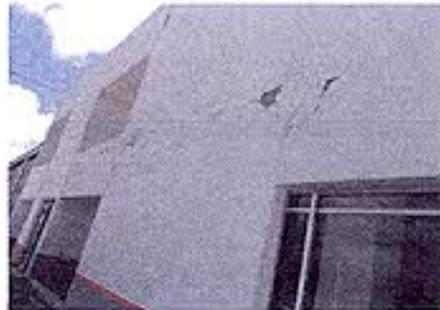
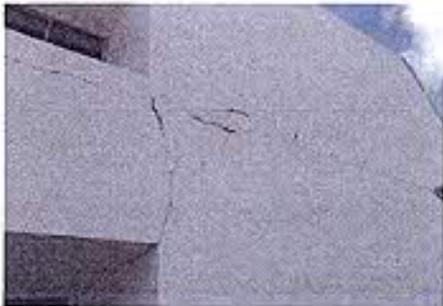
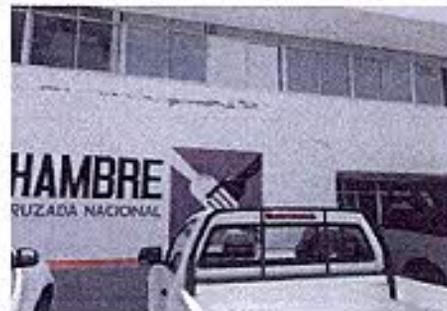
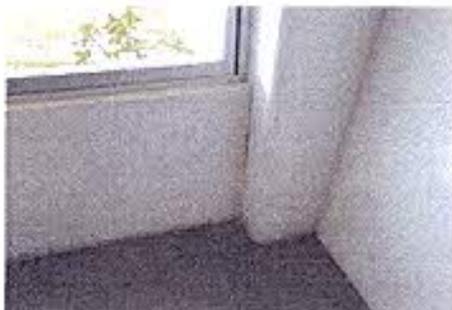
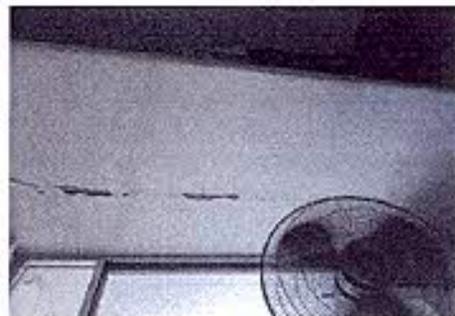
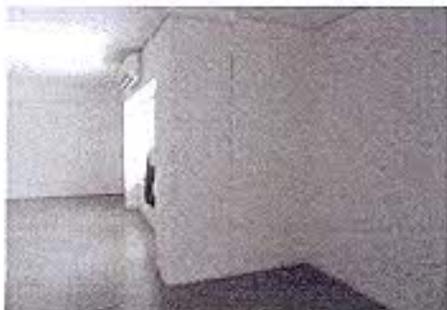
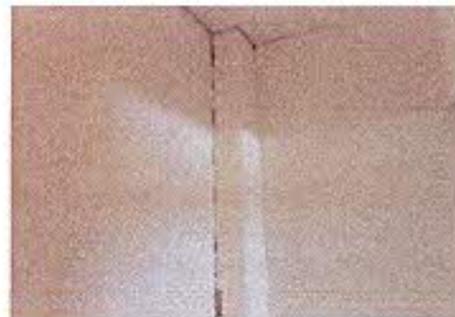
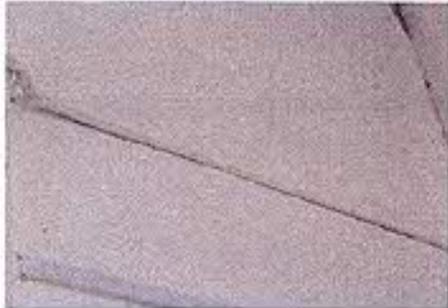
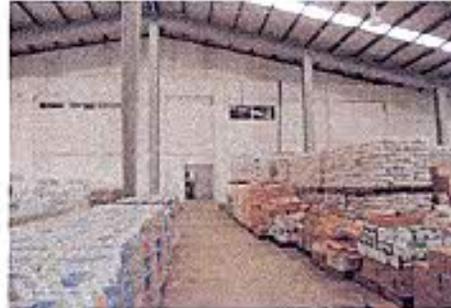
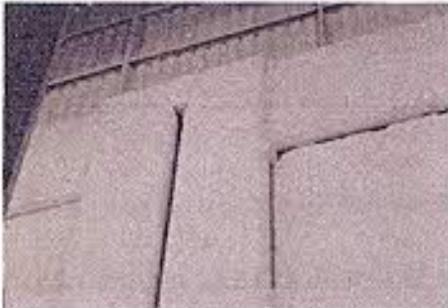
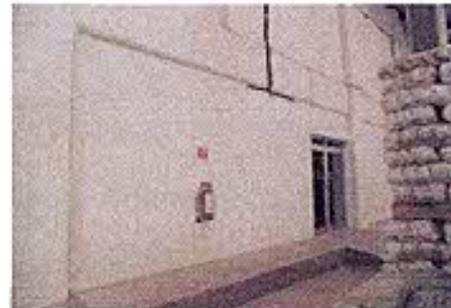
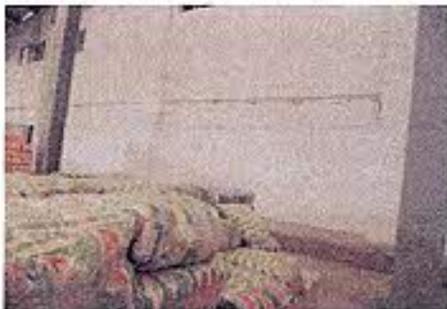
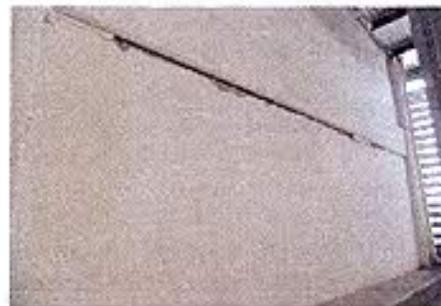
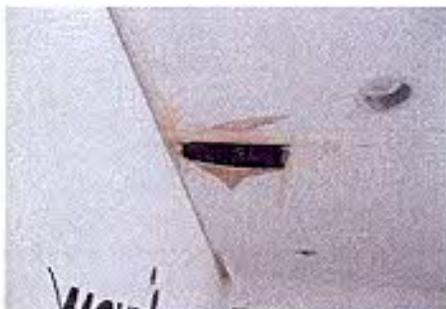
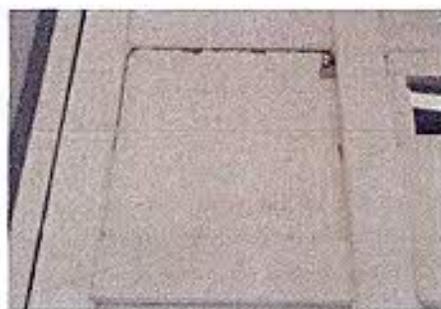
1.- SE OBSERVA SEPARACIÓN DE MUROS DE BLOCK HUECO CON MARCOS RIGIDOS DE COLUMNAS Y DALAS DE DESPLANTE EN SU CASO EN LAS SIGUIENTES:

PLANTA ALTA : ENLACE DE COMUNICACIÓN SOCIAL, INFORMÁTICA, VESTIBULO DE ESCALERA, PASILLO, BAÑOS DE DAMAS Y BAÑOS DE CABALLEROS, JEFE DE ALMACÉN, SECCIÓN DE RECIBO, CAPTURISTAS Y PROGRAMAS ESPECIALES.

PLANTA BAJA: : TIENDA SINDICAL, COMEDOR, PASILLOS, BAÑOS DAMAS, BAÑOS CABALLEROS, TRANSPORTES.
