21 de septiembre del 2017

CONSEJO NACIONAL PARA PREVENIR LA DISCRIMINACIÓN
MTRO. RICARDO GÓMEZ NÁJAR
Dante No. 14, Colonia Anzures
Delegación Miguel Hidalgo
Ciudad de México
C.P. 11590

DICTAMEN ESTRUCTURAL

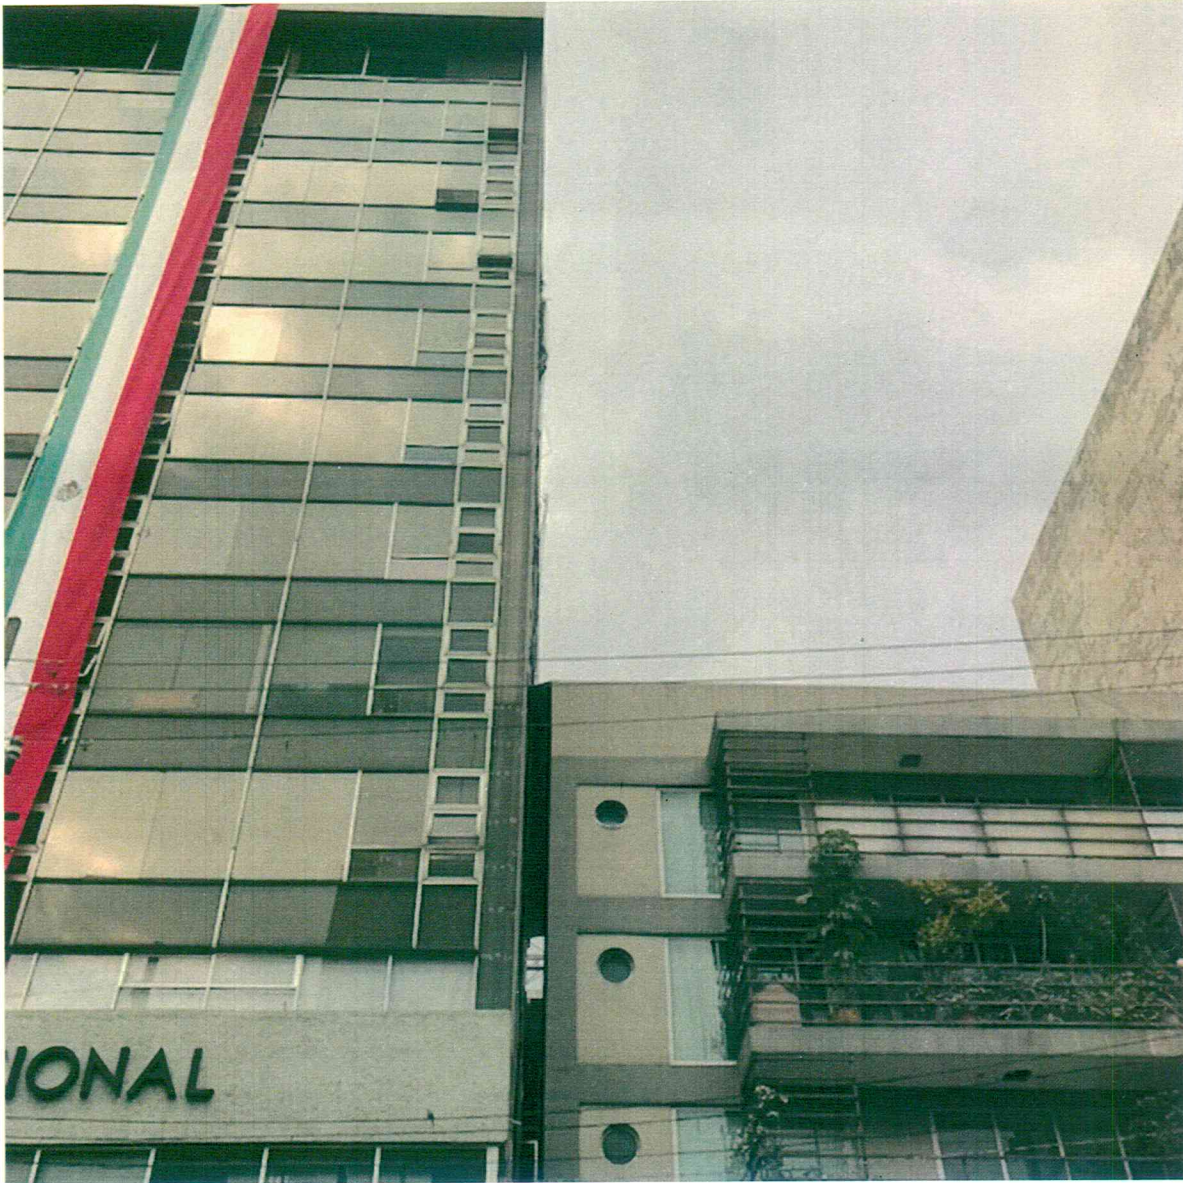
FOTO 1. VISTA DE COLINDANCIA SUR. NO SE OBSERVA DESPLOME. FACHADA SIN DESPRENDIMIENTOS. SIN VIDRIOS ROTOS.

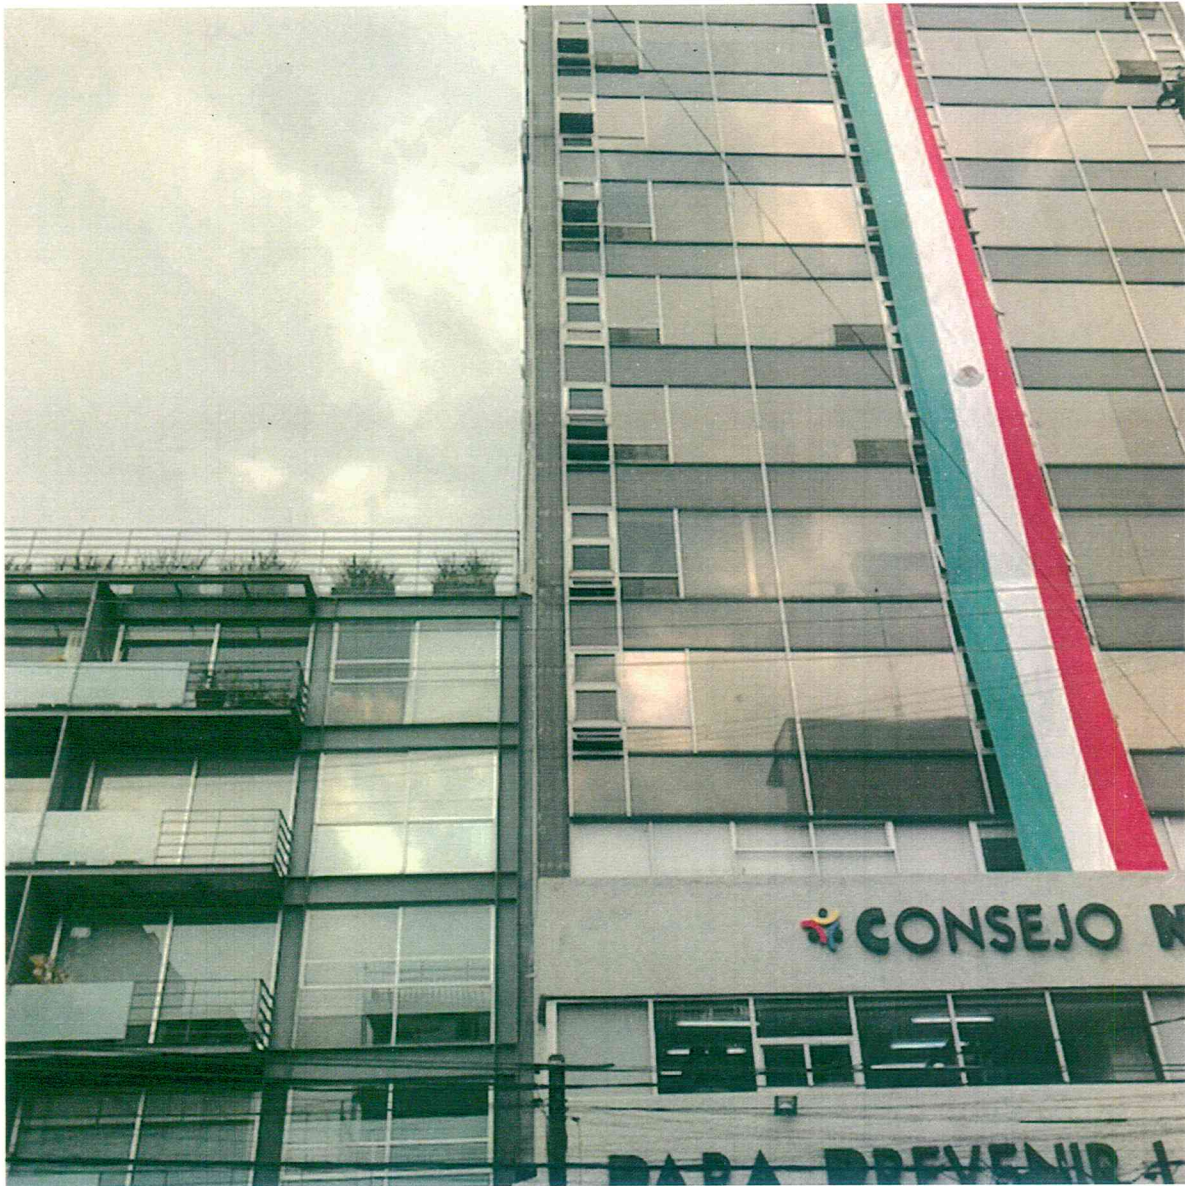
FOTO 2. VISTA DE COLINDANCIA NORTE. NO SE OBSERVA DESPLOME. FACHADA SIN DESPRENDIMIENTOS. SIN VIDRIOS ROTOS.

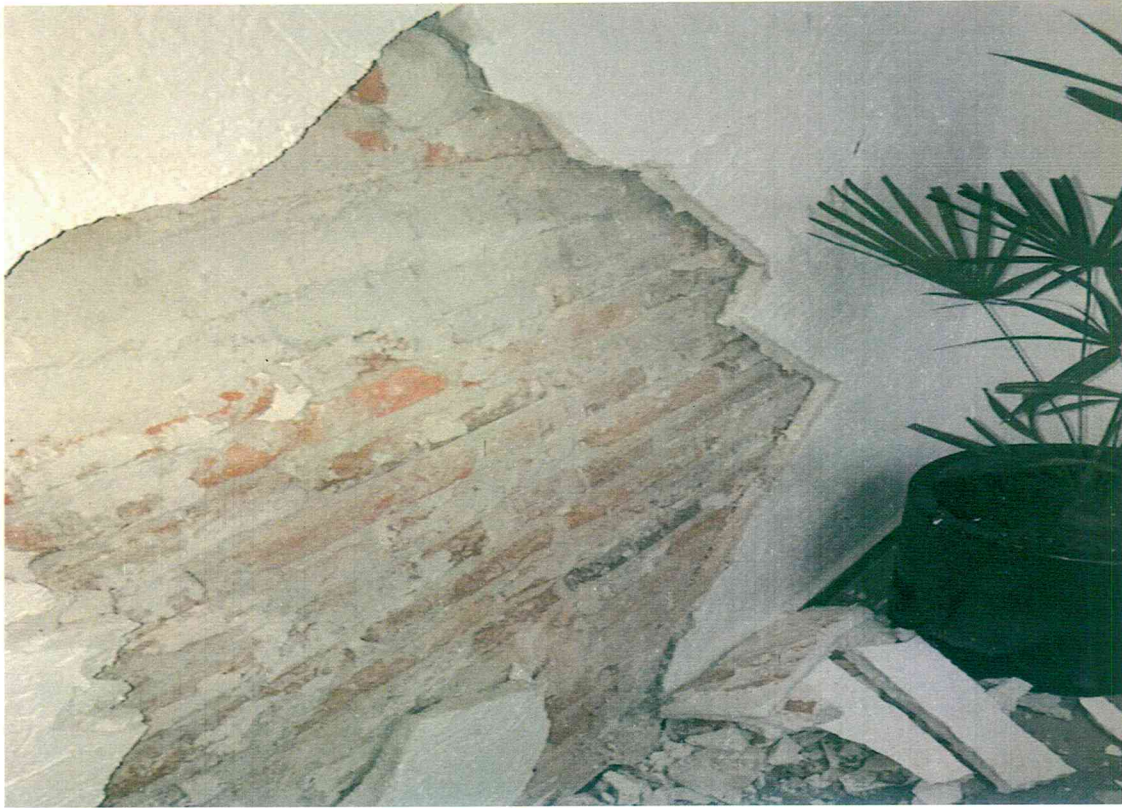
FOTO 3. DESPRENDIMIENTO DE YESO EN COLINDANCIA NORTE. MUY GRUESO.

1. Se revise la falla recurrente de la escalera, con la finalidad de corregir, en su caso el origen de la falla.
2. Se levanten todos los recubrimientos que se desprendieron y se reparen, en su totalidad, colocando elementos de adherencia para evitar mas desprendimientos y con el espesor correcto.

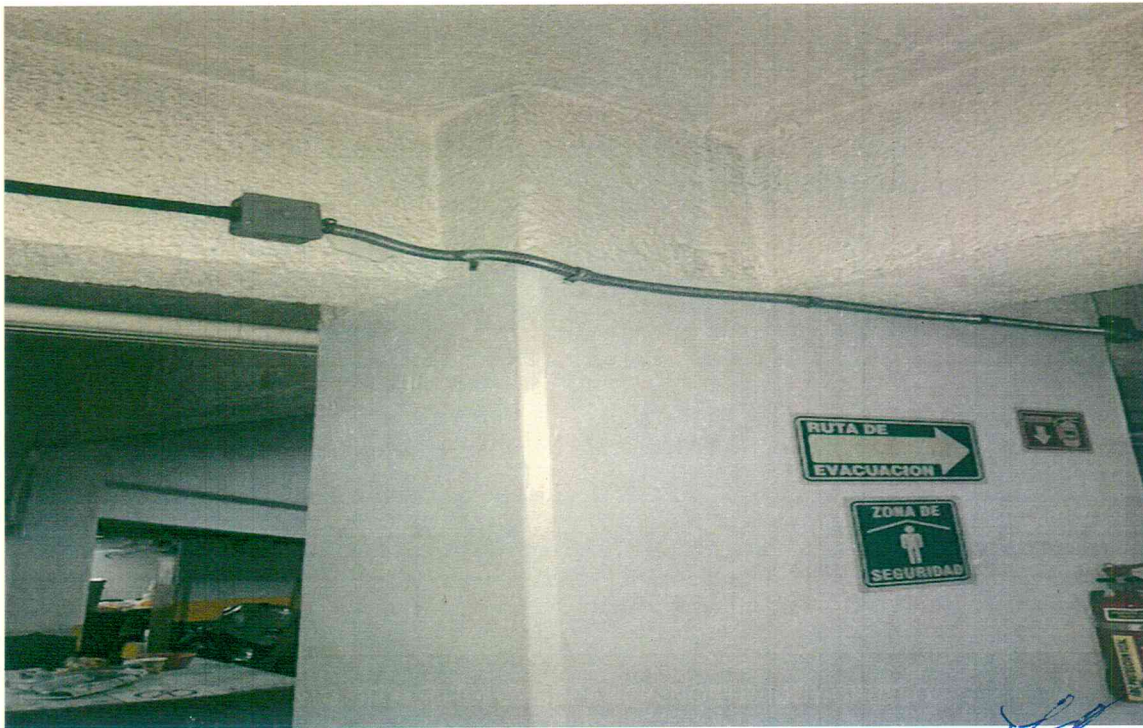
FOTO 4. COLUMNA Y TRABES DE P.B. CON LOSA MACIZA.

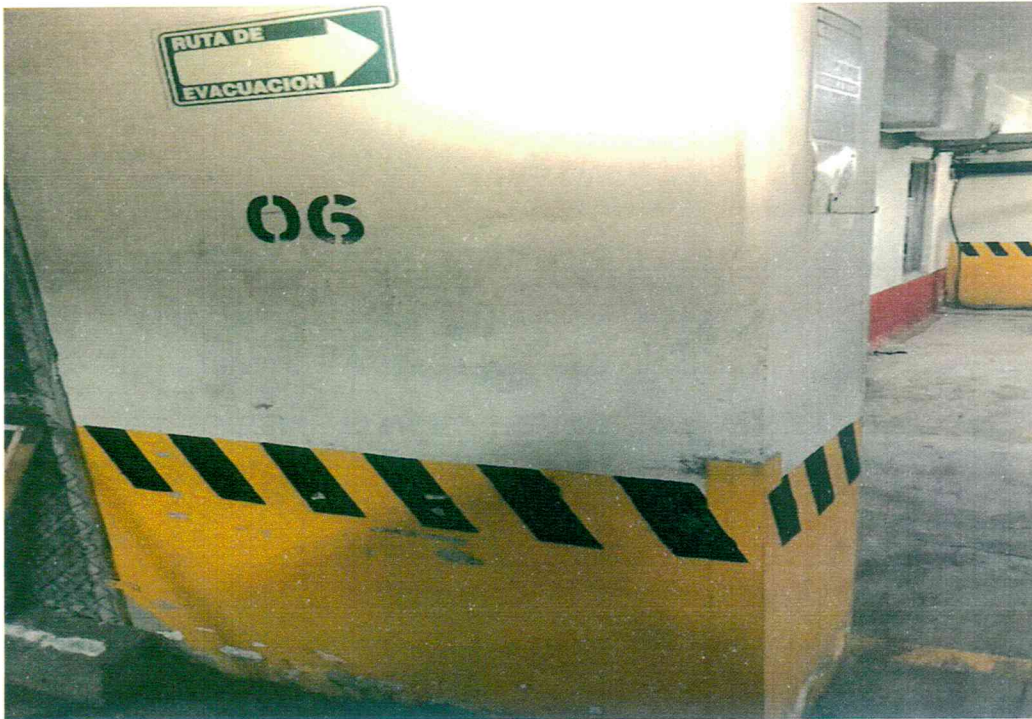
FOTO 5. MISMA COLUMNA ANTERIOR EN SOTANO 1.

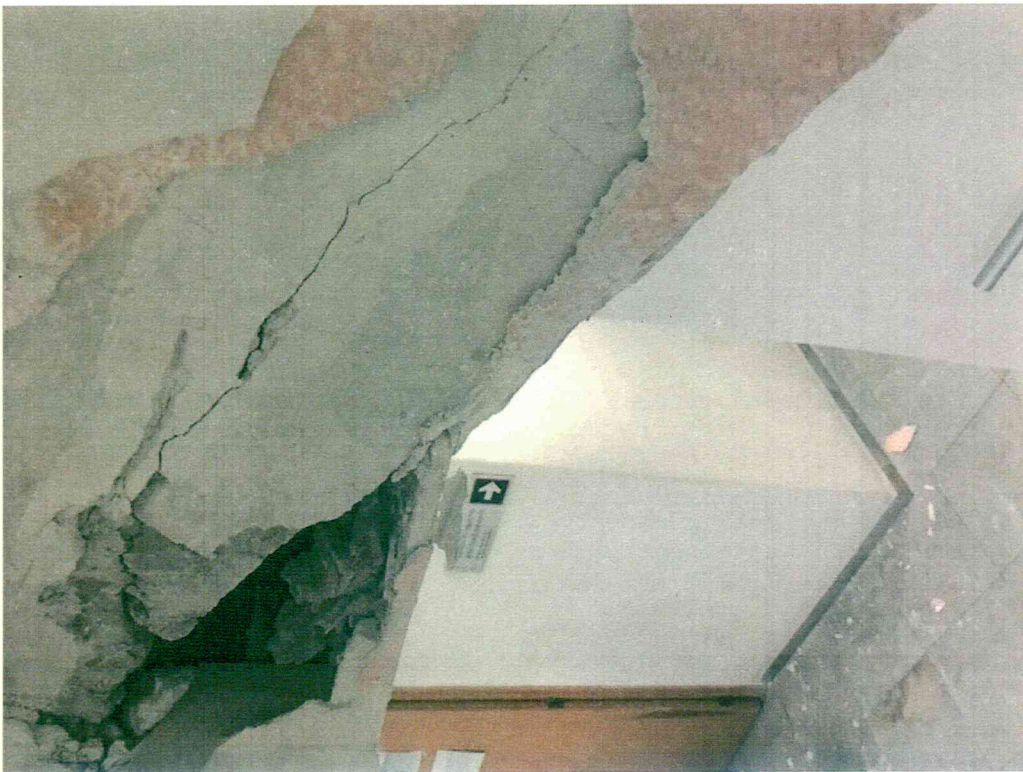
FOTO 6. FALLA DE ESCALERA RECURRENTE. SUBSANAR LA CAUSA.
