## DICTAMEN ESTRUCTURAL

### DURANGO 323 IMSS

IMSS Durango 323,  
Col. Roma Norte,  
Del. Cuauhtémoc, Ciudad de México

Dictamen Estructural

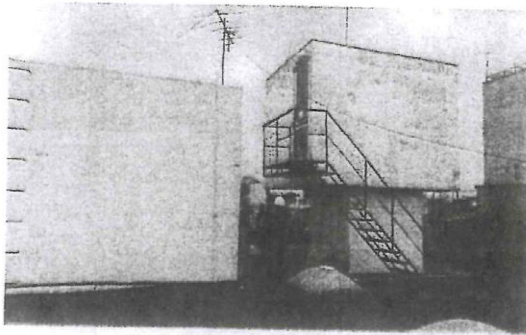
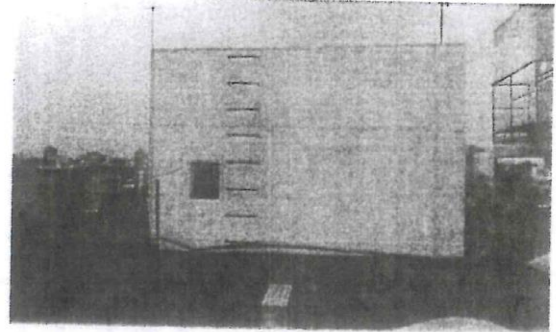
Planta de azotea, sin daños provocados por el sismo.

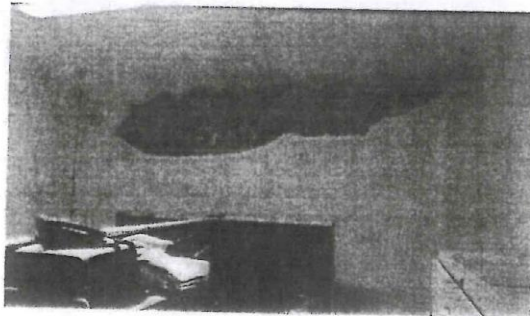
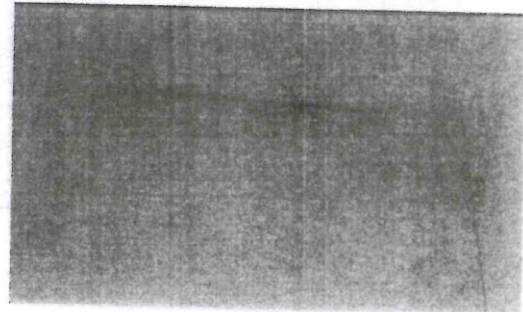
Nivel 6, se presentan daños en los acabados, desprendimiento del aplanado.

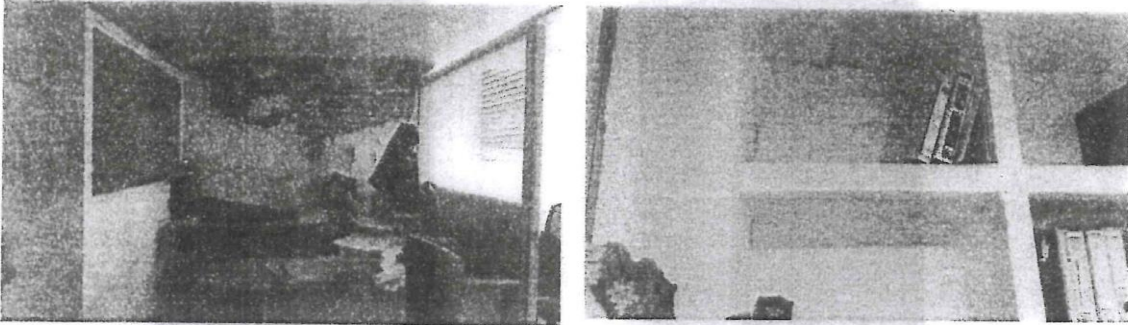
Nivel 5, muros presentan desprendimientos en acabados.

- Se recomienda reparar los muros dañados.
- Se recomienda aligerar cargas excesivas en entresijos como papel y equipo que no se utilice, así como despejar áreas de circulación para que queden libres de archiveros y las personas tengan libre acceso a las salidas de emergencia
- Se recomienda mantenimiento en todos los plafones y revisar toda la cancelería.
- A pesar de que no se aprecian daños en el cubo de elevadores se recomienda que la empresa responsable, haga una revisión de los mismos, retirando sus acabados para verificar que no estén dañados los muros, en caso contrario deberán repararse.
- También se recomienda hacer nivelaciones en el edificio cada mes, para llevar un registro que pueda compararse contra el que se presente en caso de presentarse un sismo de la magnitud de los que se han presentado en los últimos días.

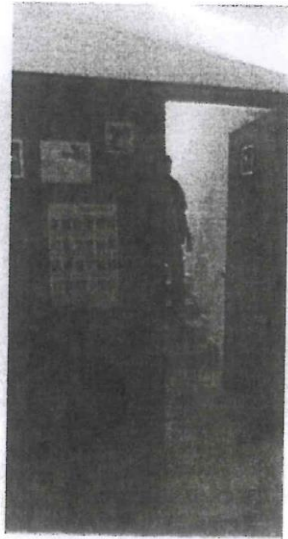
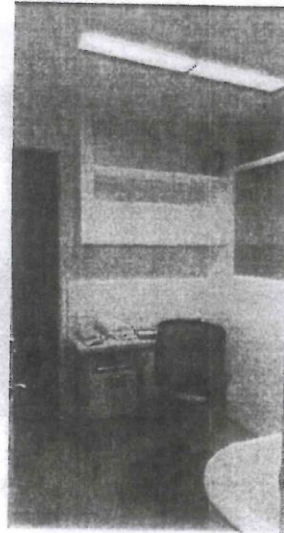
Nivel 2, en este nivel, se presentaron algunas fisuras en los acabados.

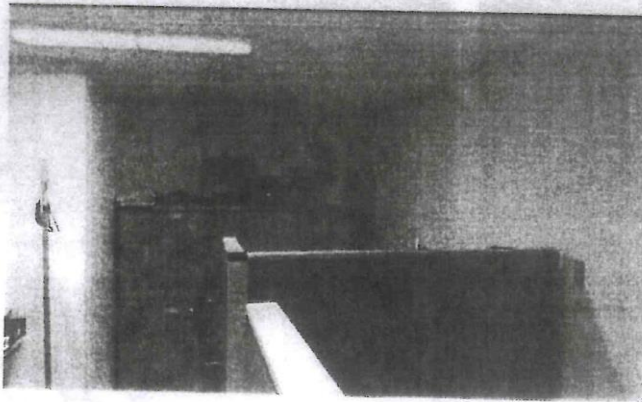
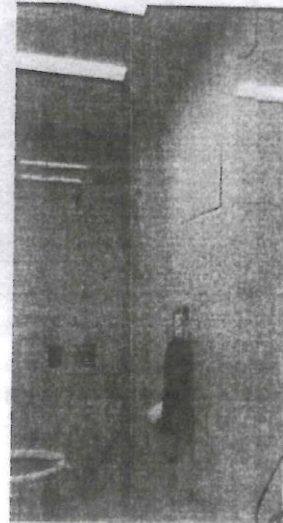
Nivel 1, desprendimiento de los acabados, fisuras en los plafones falsos, y en un baño azulejos que se movieron.

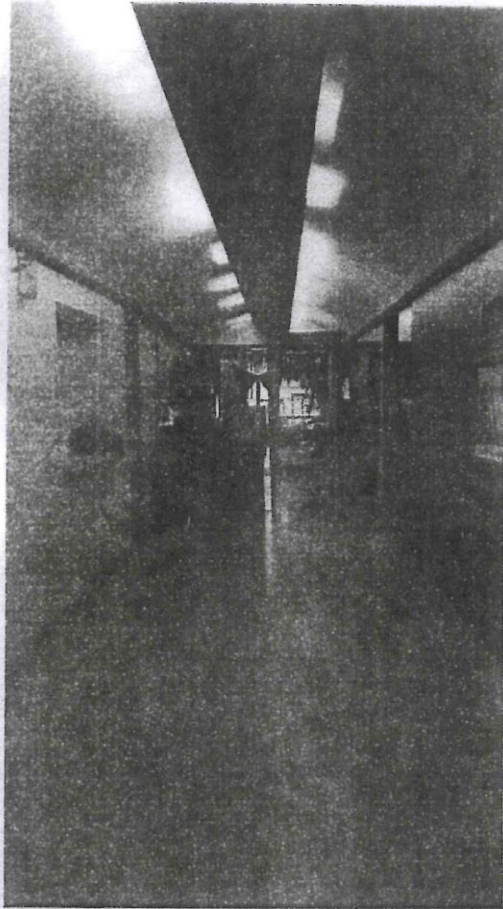
Planta Baja, obsérvese el buen estado físico del piso.

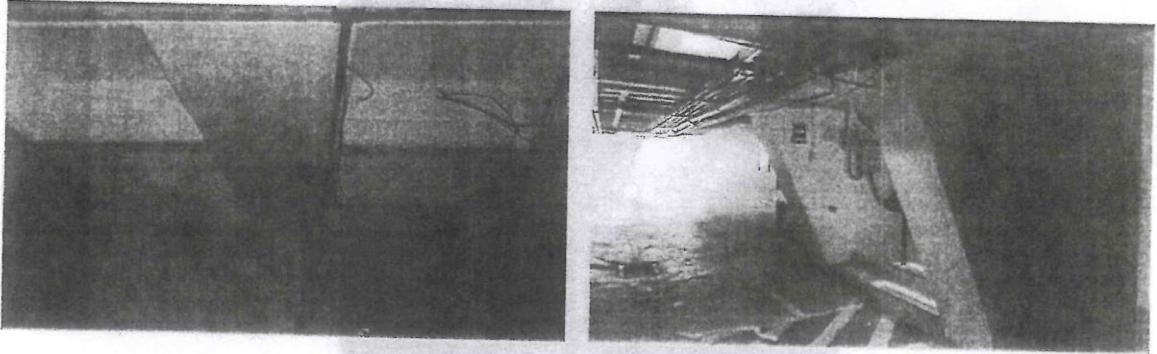
Estacionamiento, losa reticular, sin daños.
