# DICTAMEN ESTRUCTURAL

**PROYECTO:** Vivero y Promotoria Forestal Ixtepec

**UBICACIÓN:** José Murat No. 1, Col. Moderna,  
en la Ciudad de Ixtepec, Oax.

**FECHA:** Abril del 2018

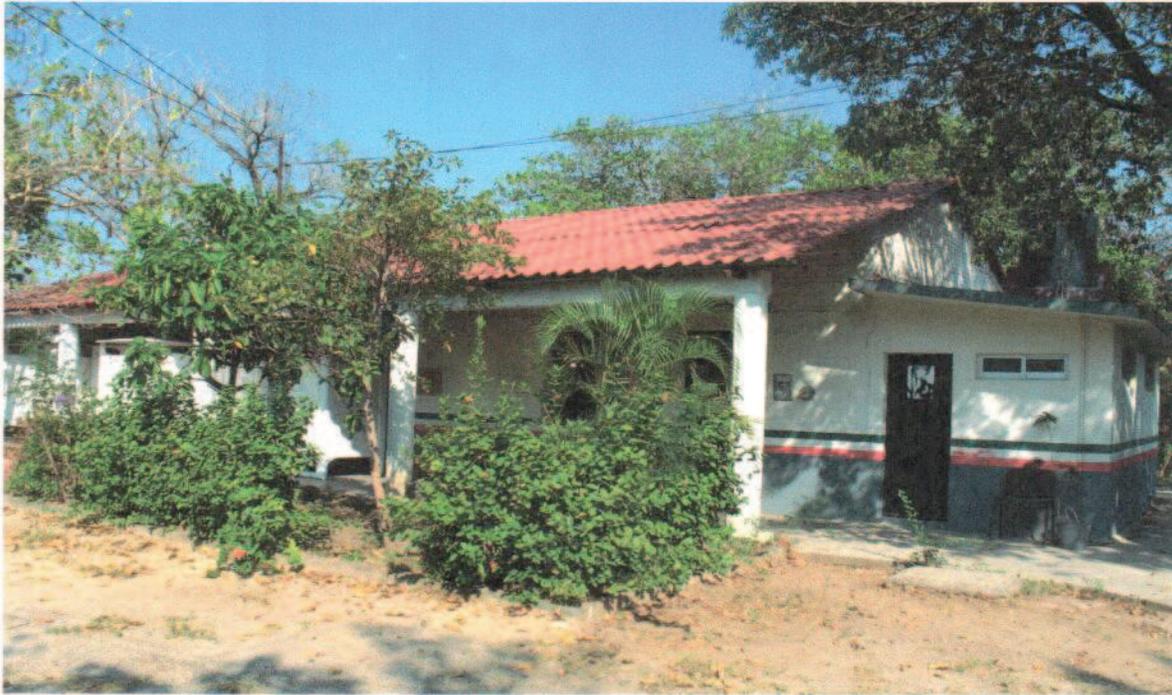
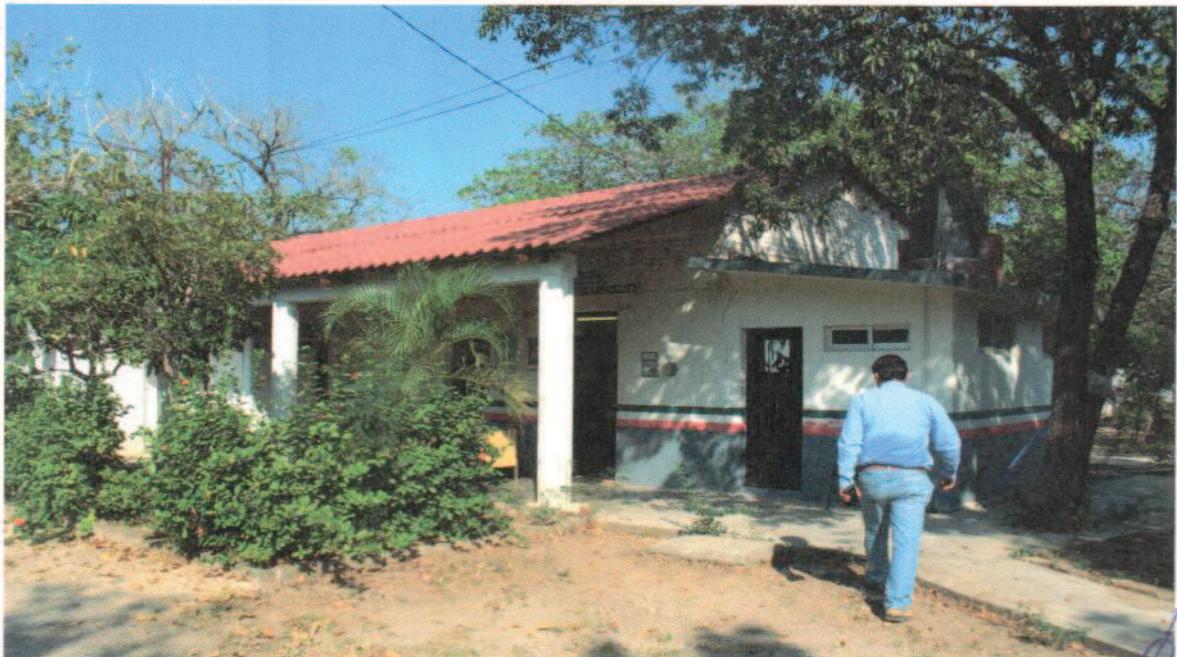
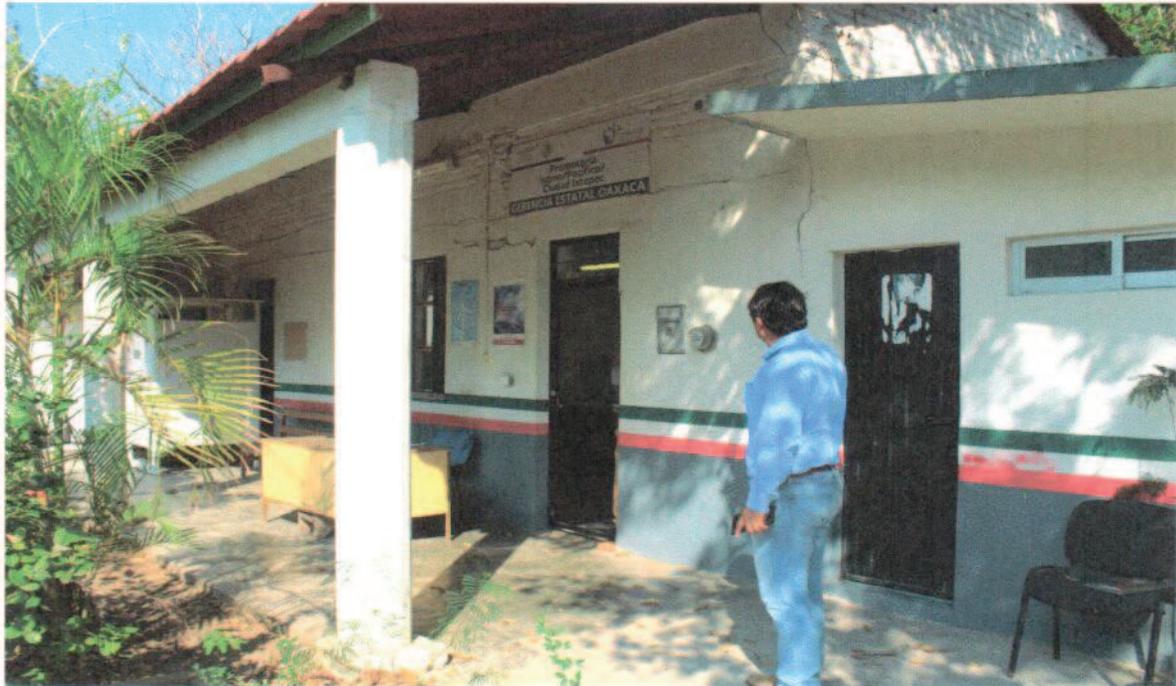
1.- Es una edificación con sistema estructural a base de muros de cargas sin confinamiento con cubierta ligera metálica a base de galvateja con falso plafón sin construcciones aldañas al lugar (ver fotos No. 1, 2 y 3).

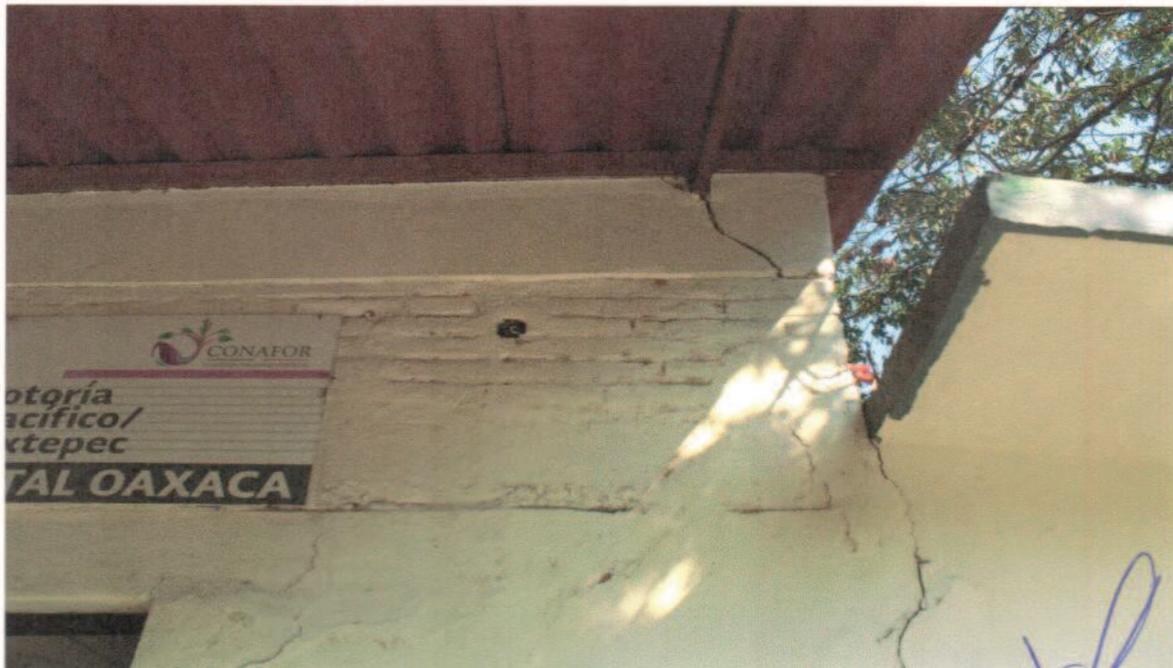
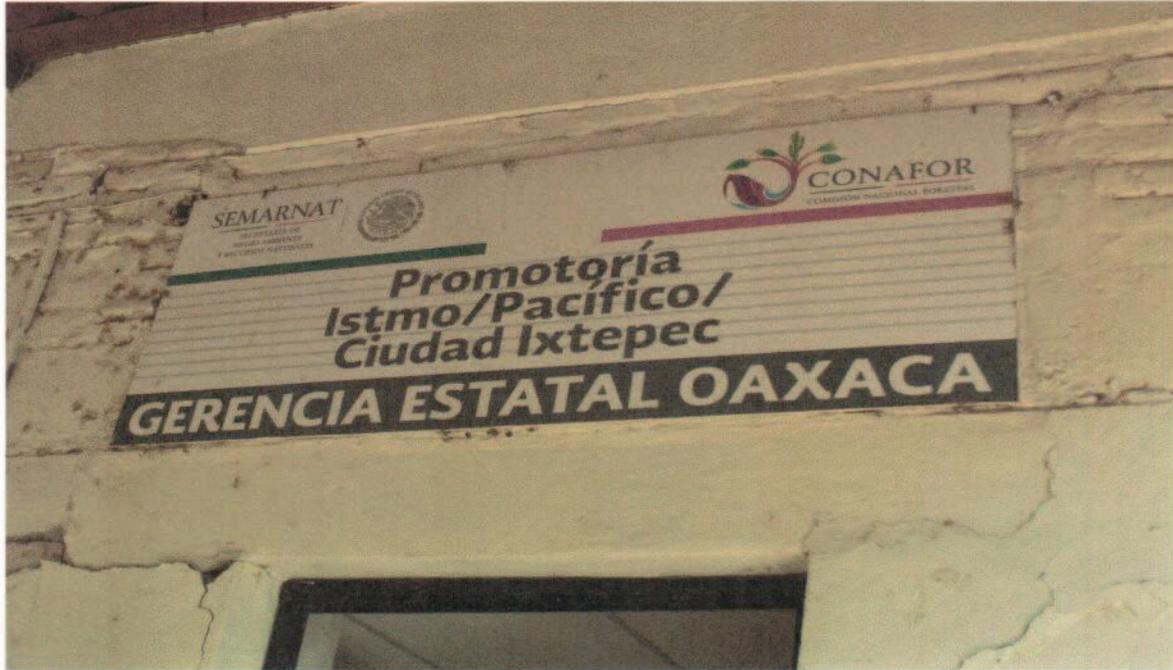
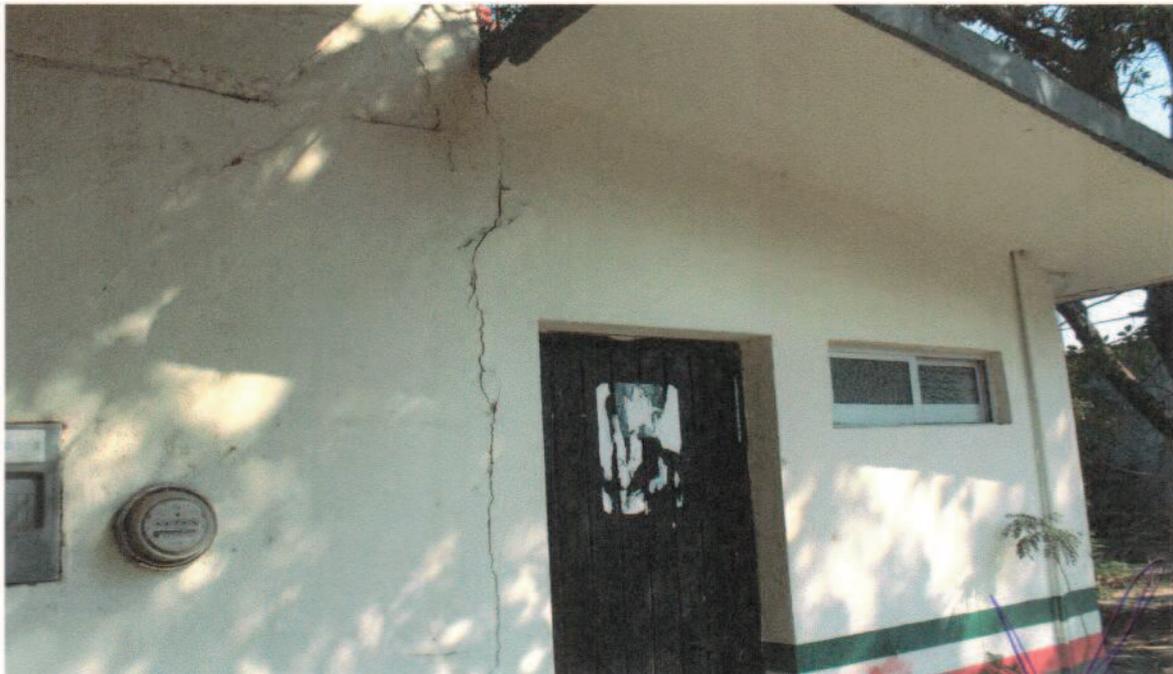
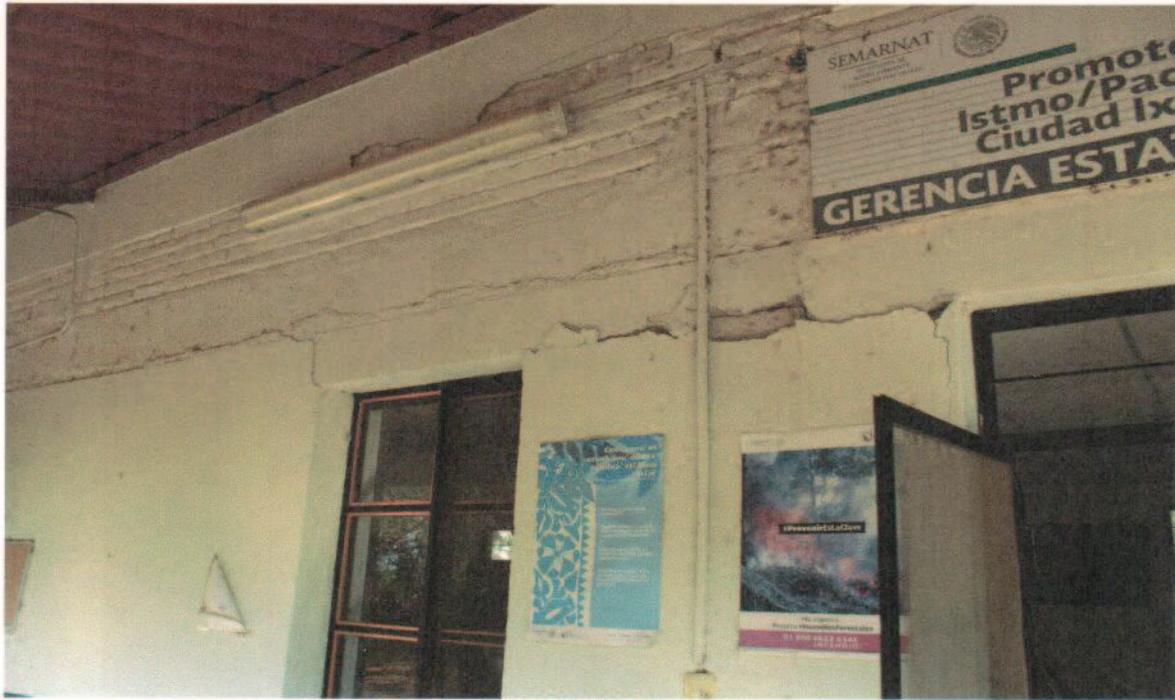
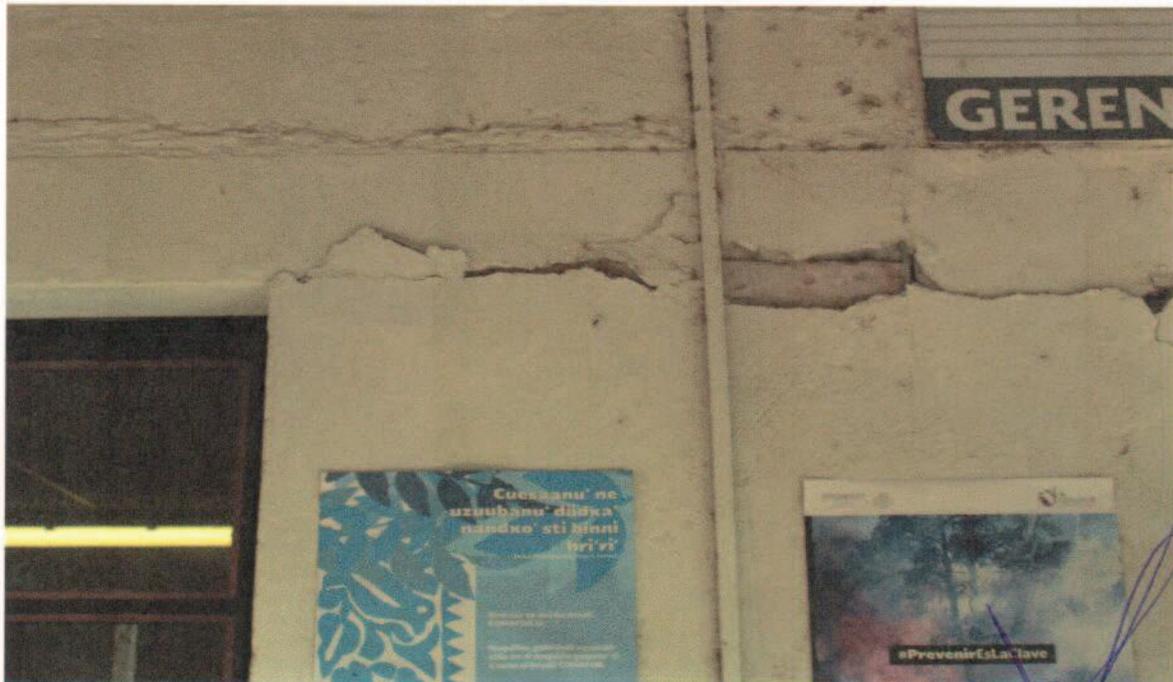
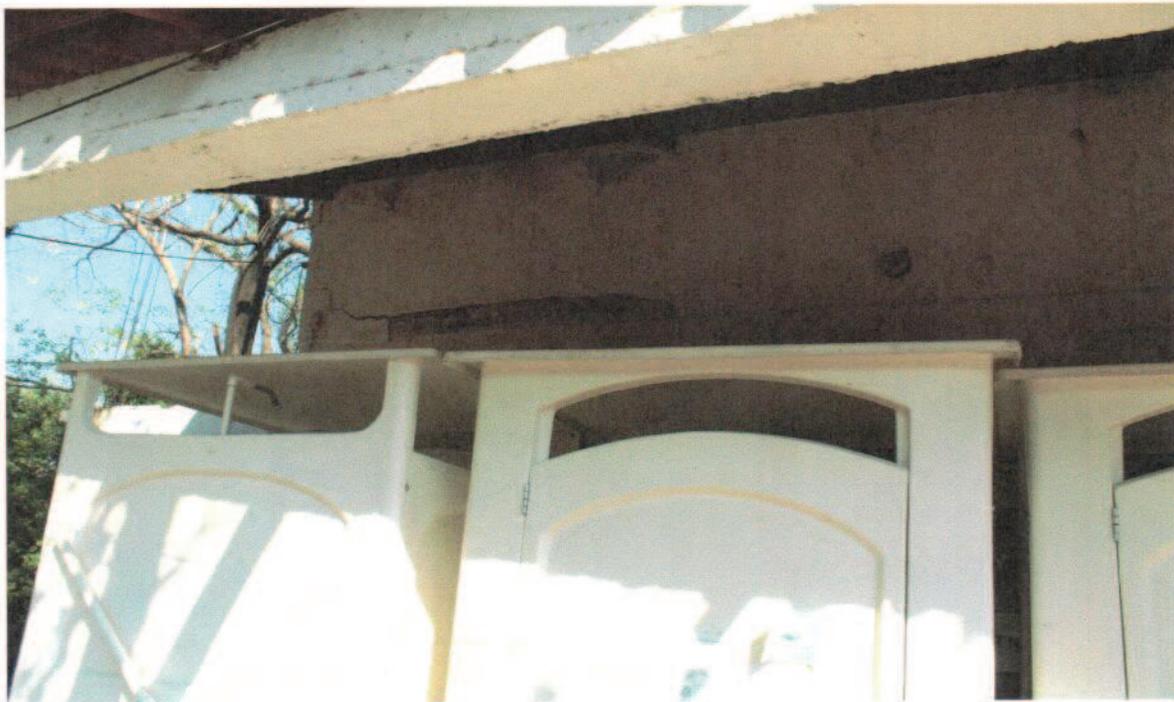
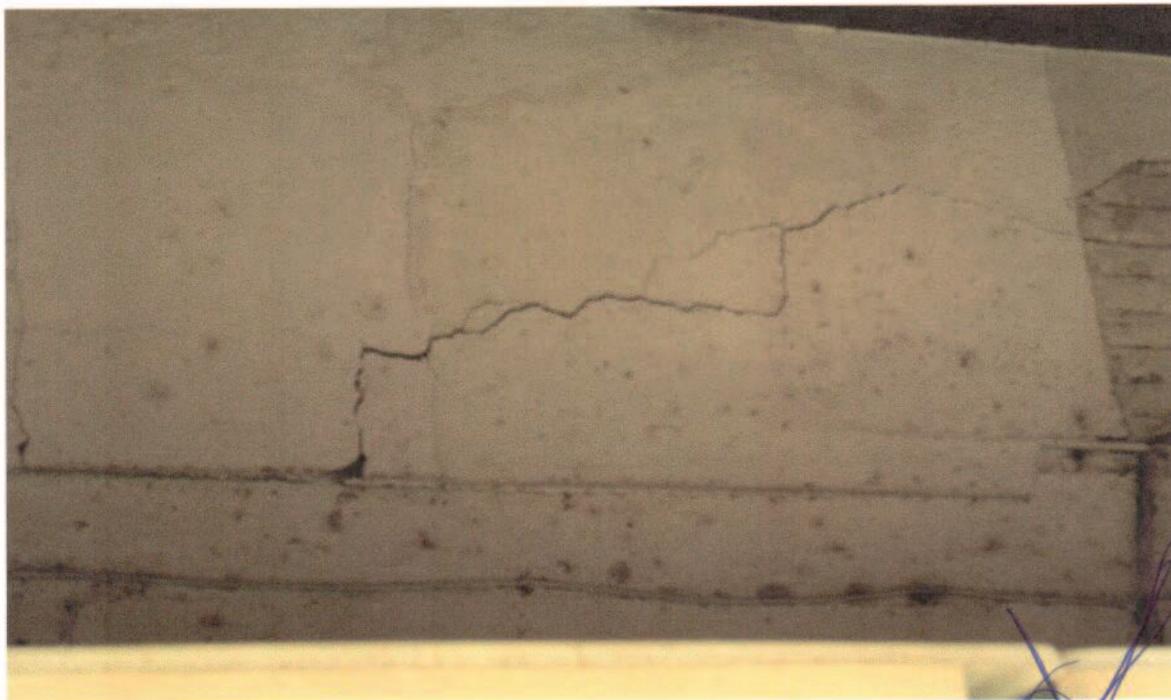
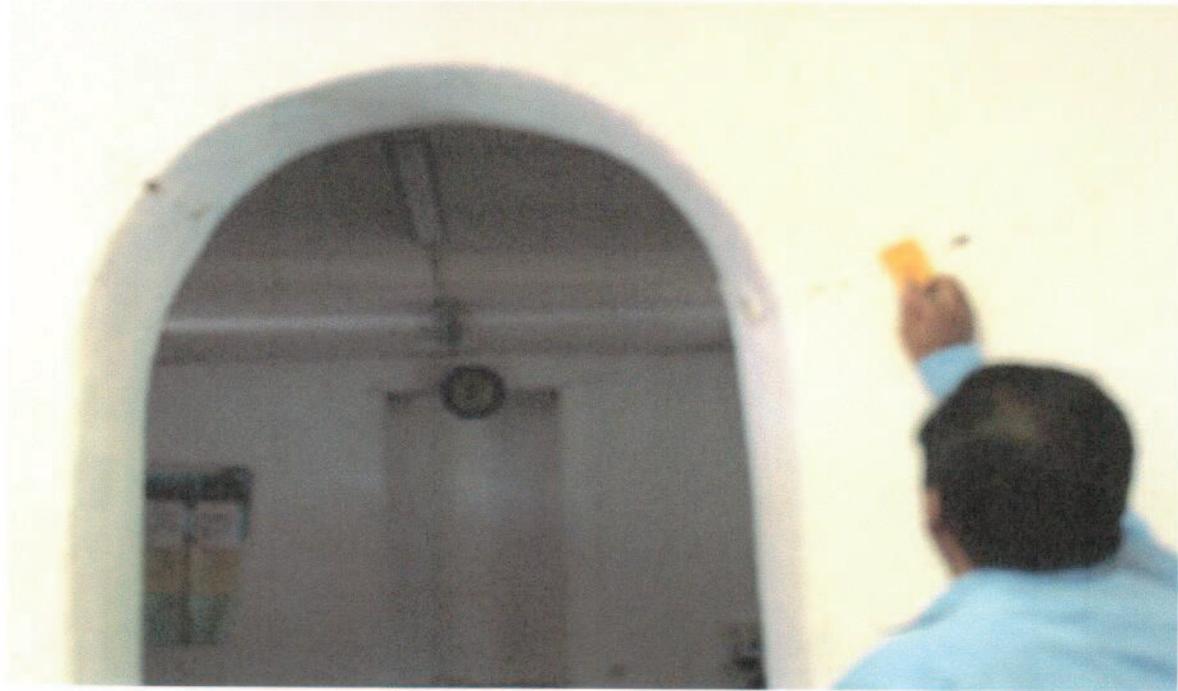
2.- Se revisaron cada uno de los espacios del vivero y promotoria para verificar la presencia de fisuras o grietas en los muros de carga, encontrando grietas en muros inclinadas por dislocamiento de la cubierta con el muro, verticales por falta de junta, en vanos de puertas y ventanas por falta de confinamiento los cuales representan un riesgo estructural para los ocupantes (ver fotos No. 4, 5, 6, 7, 8, 9, 10 y 11).

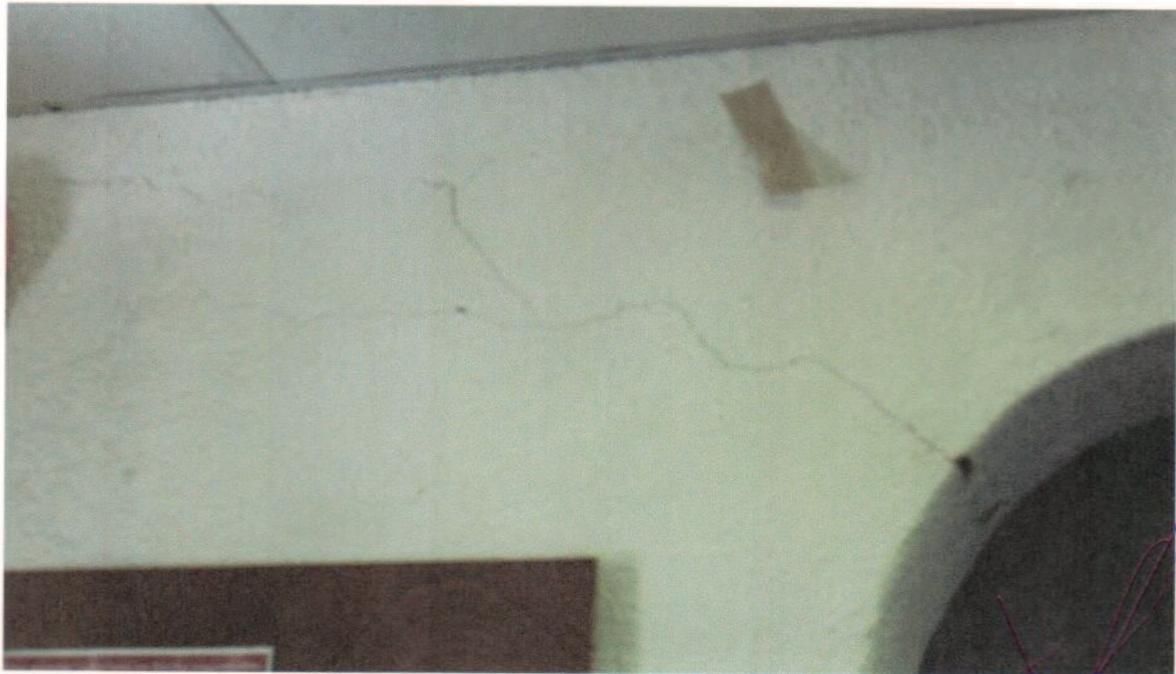
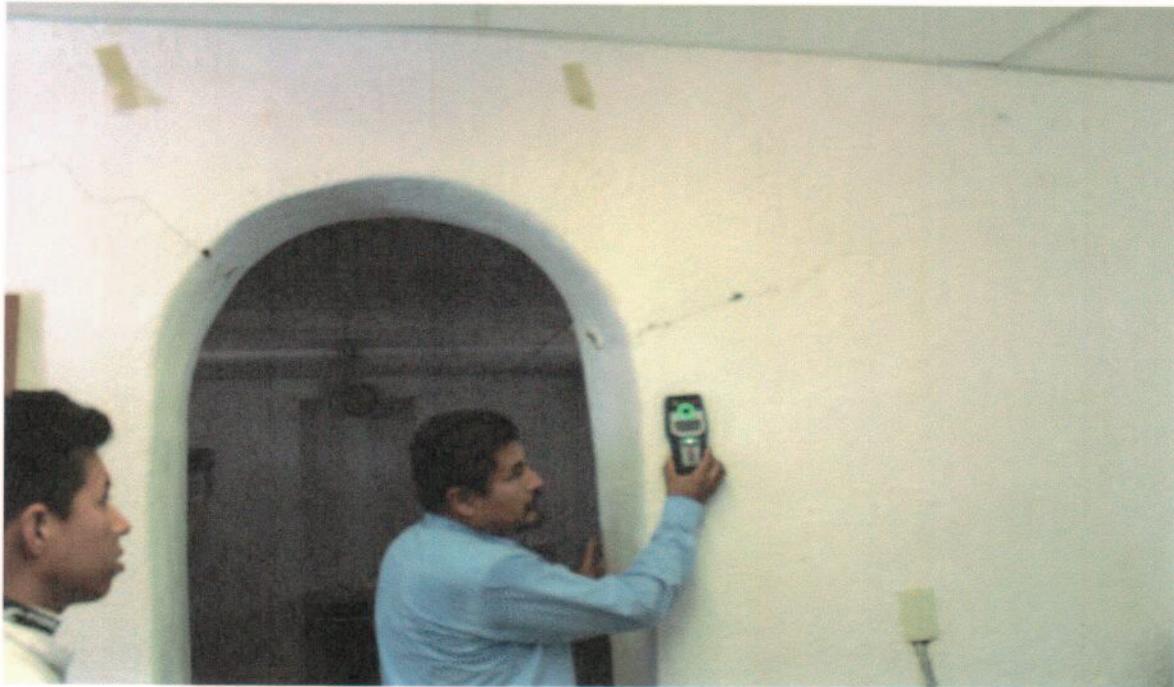
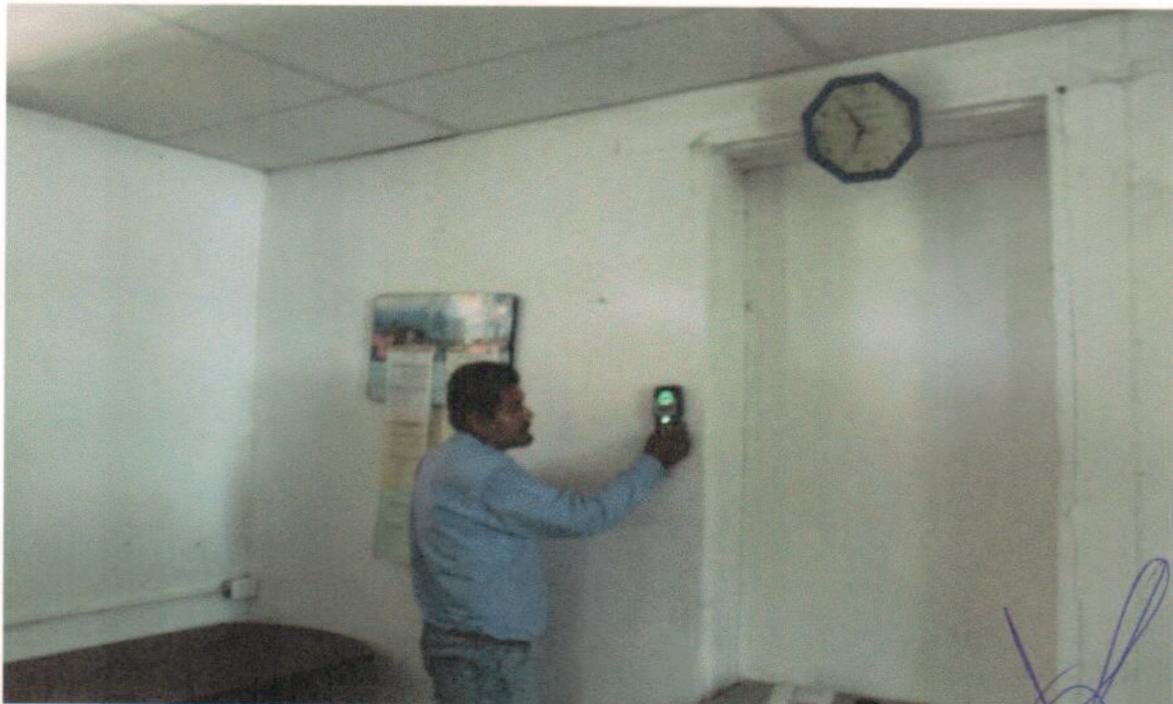
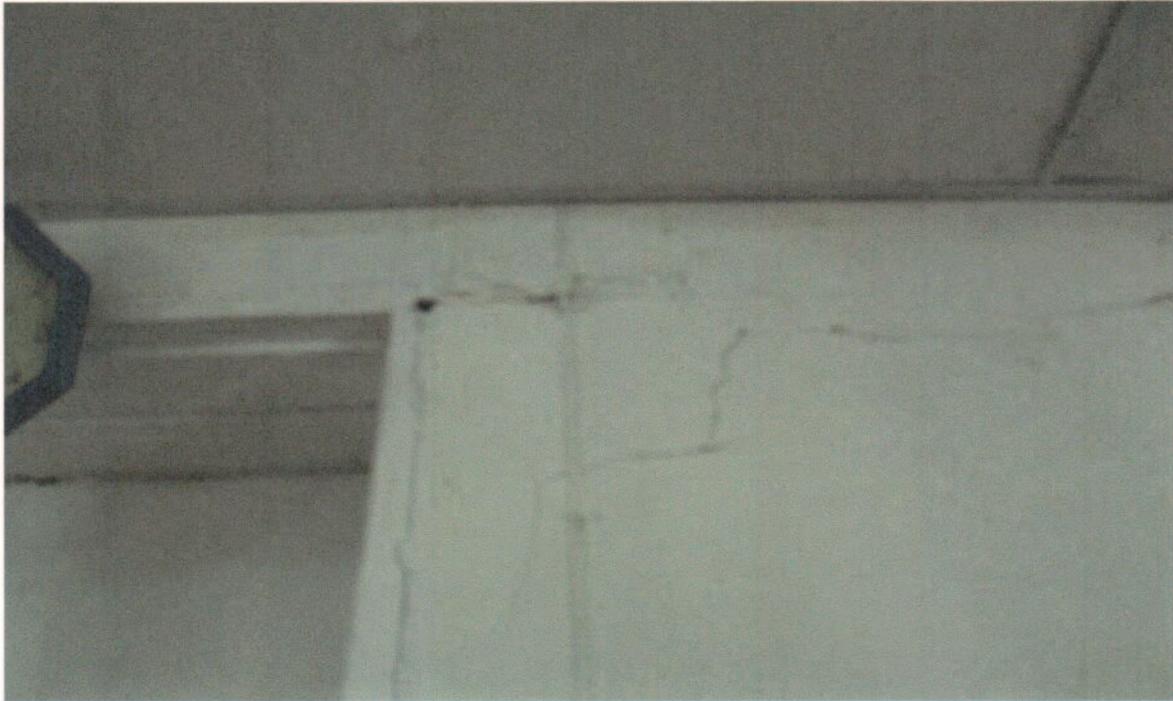
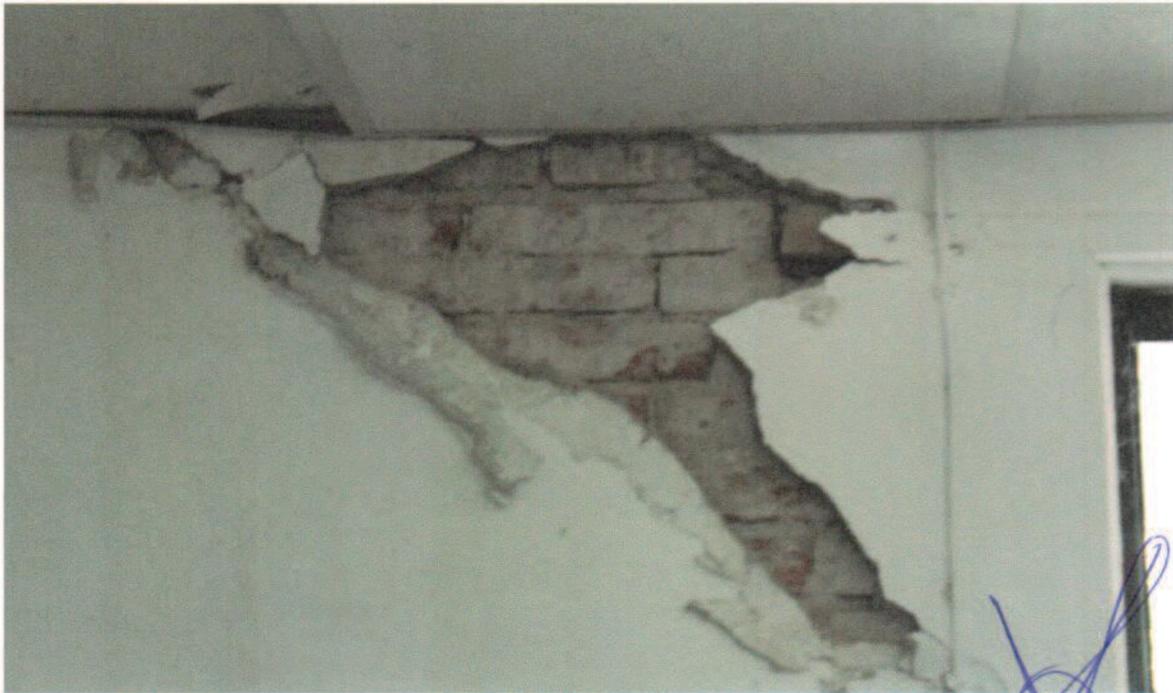
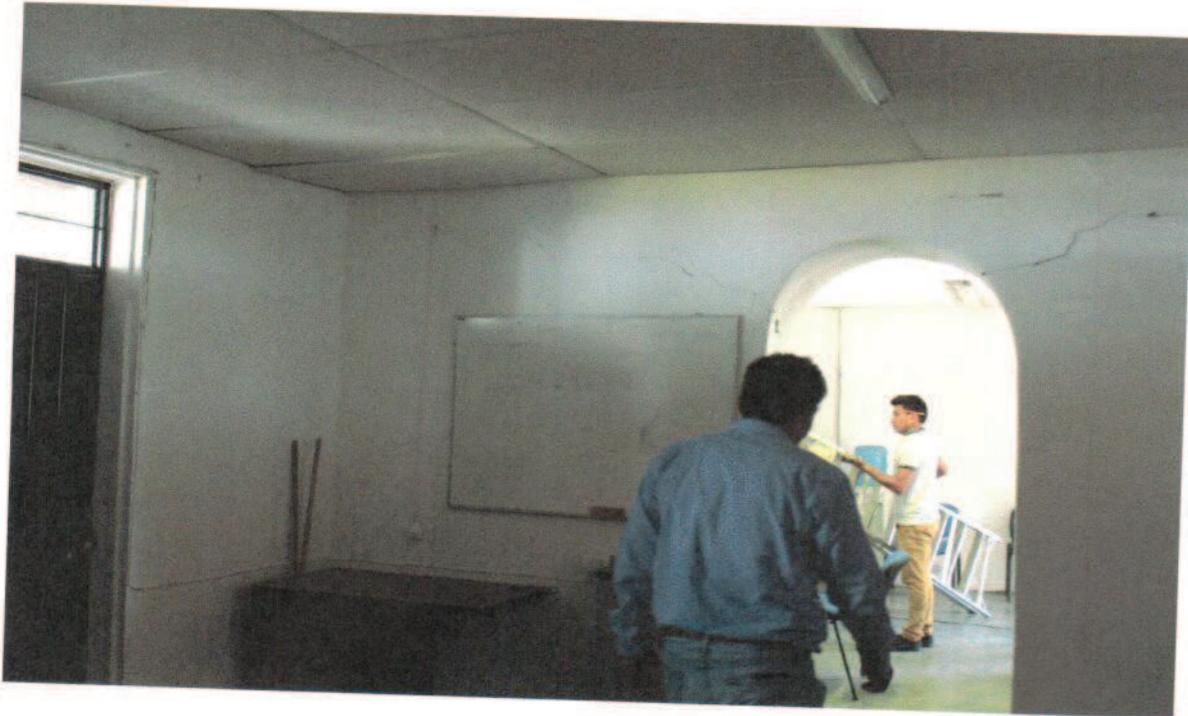
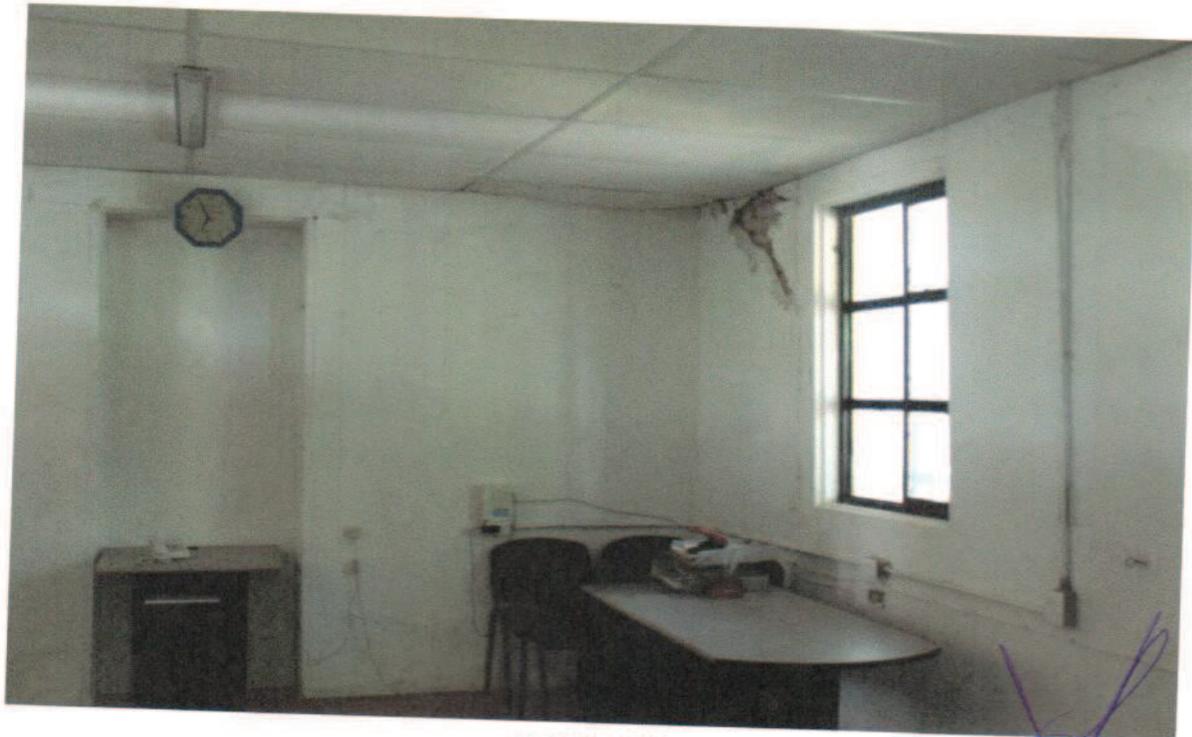
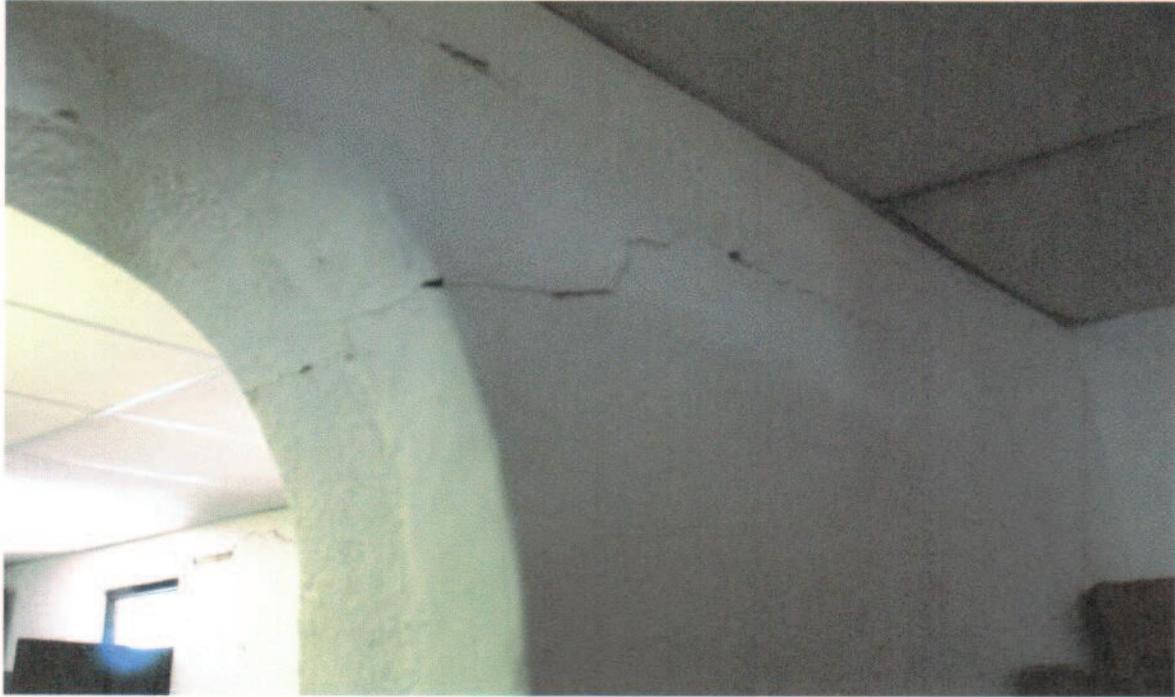
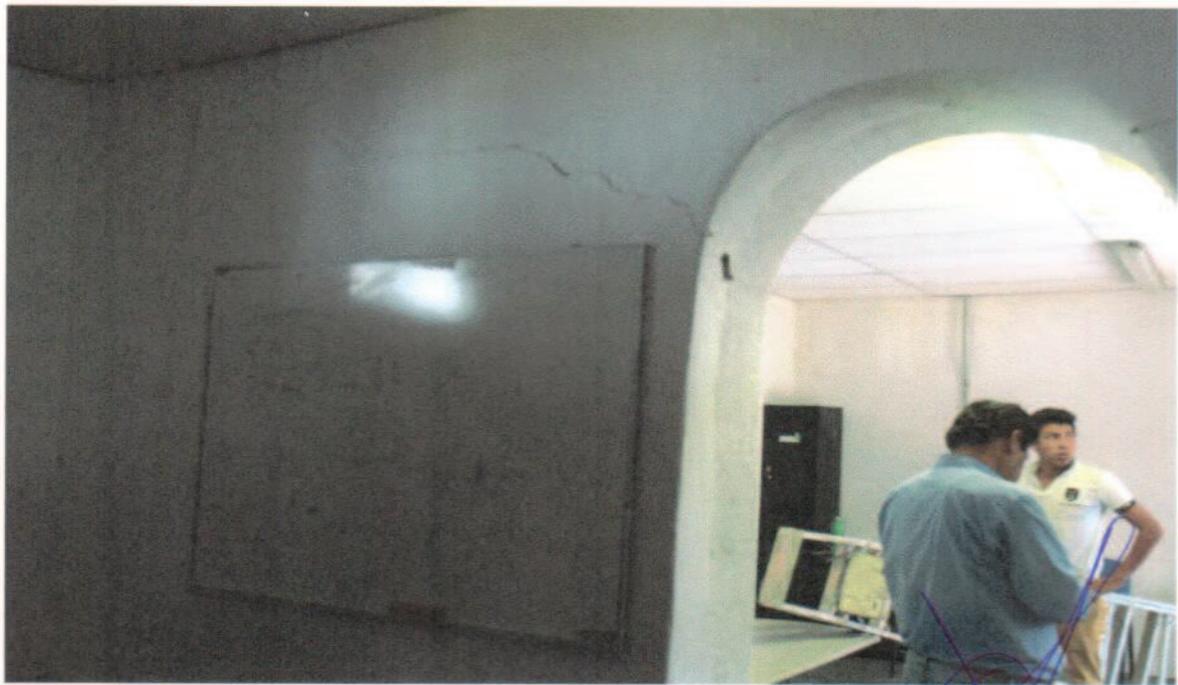
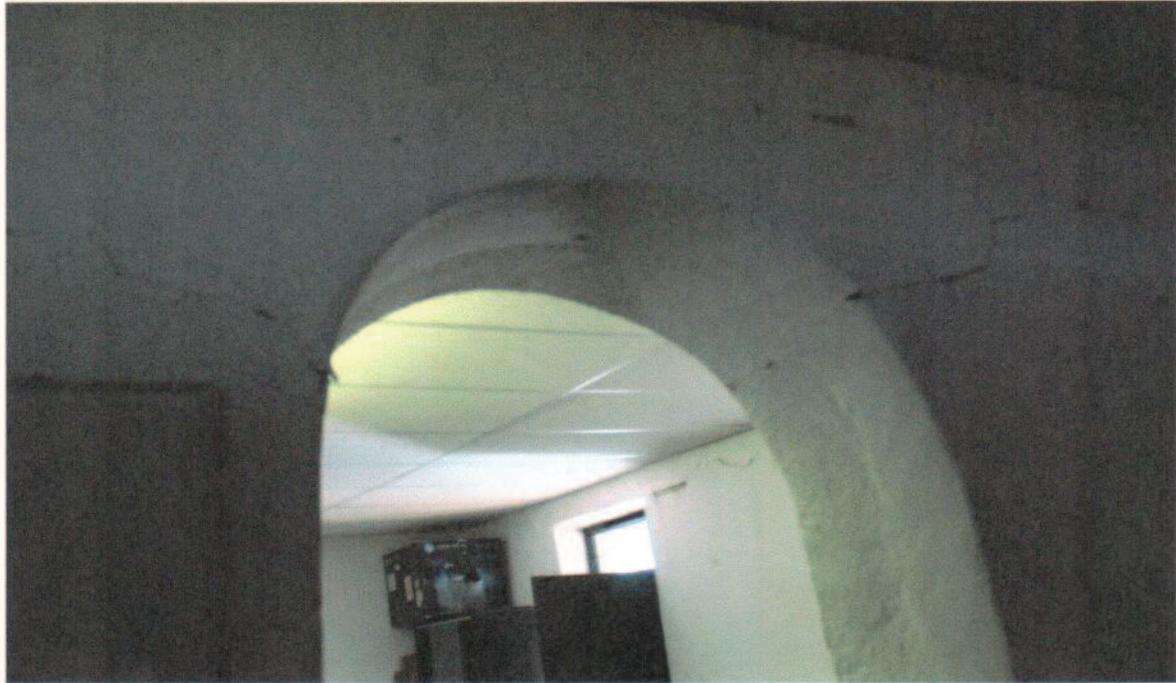
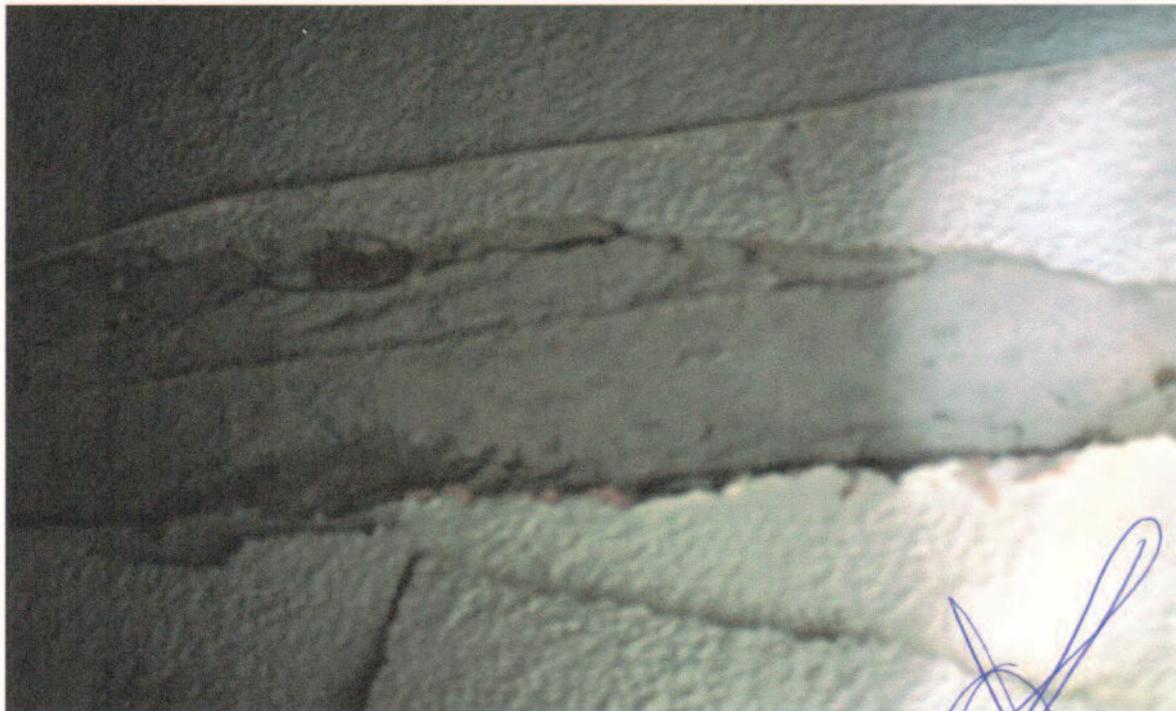
3.- En el interior del inmueble también se observaron grietas mayores de 3 mm principalmente en las esquinas de la edificación debido al empuje ocasionado por la cubierta metálica y en los vanos de las puertas y ventanas por falta de confinamiento las cuales se verificaron por medio del escáner electrónico, así como el desprendimiento de aplanados (ver fotos No.12,13, 14, 15, 16, 17, 18, 19, 20, 21 y 22).

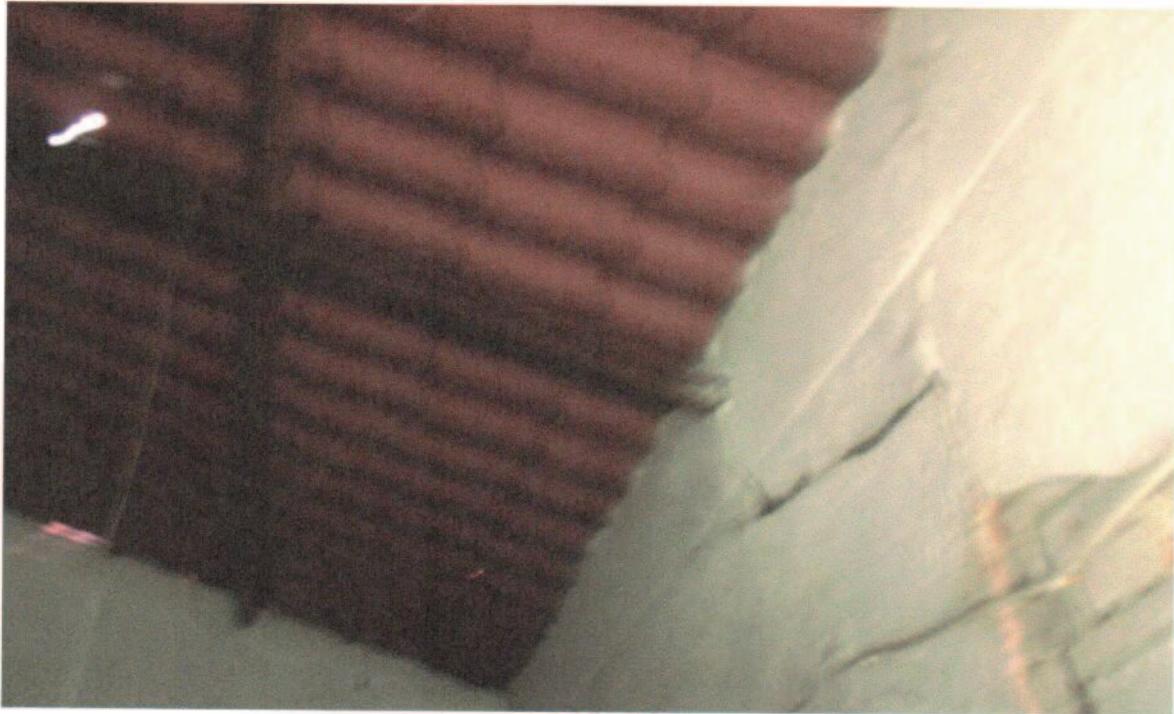
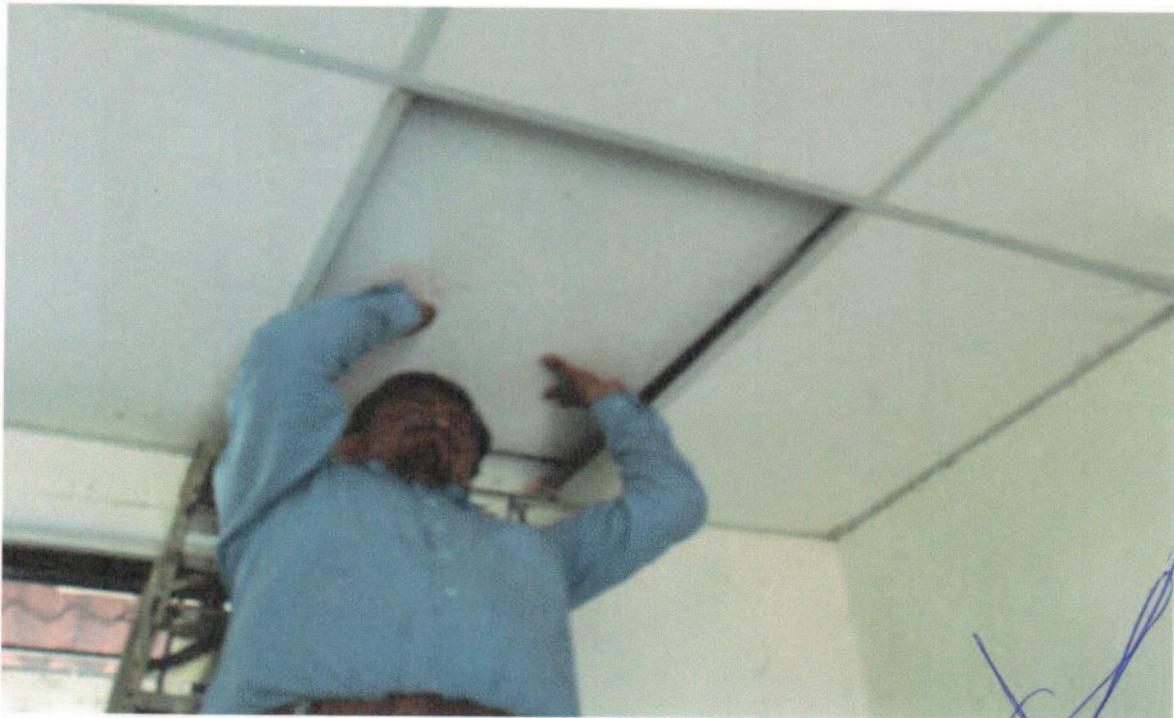
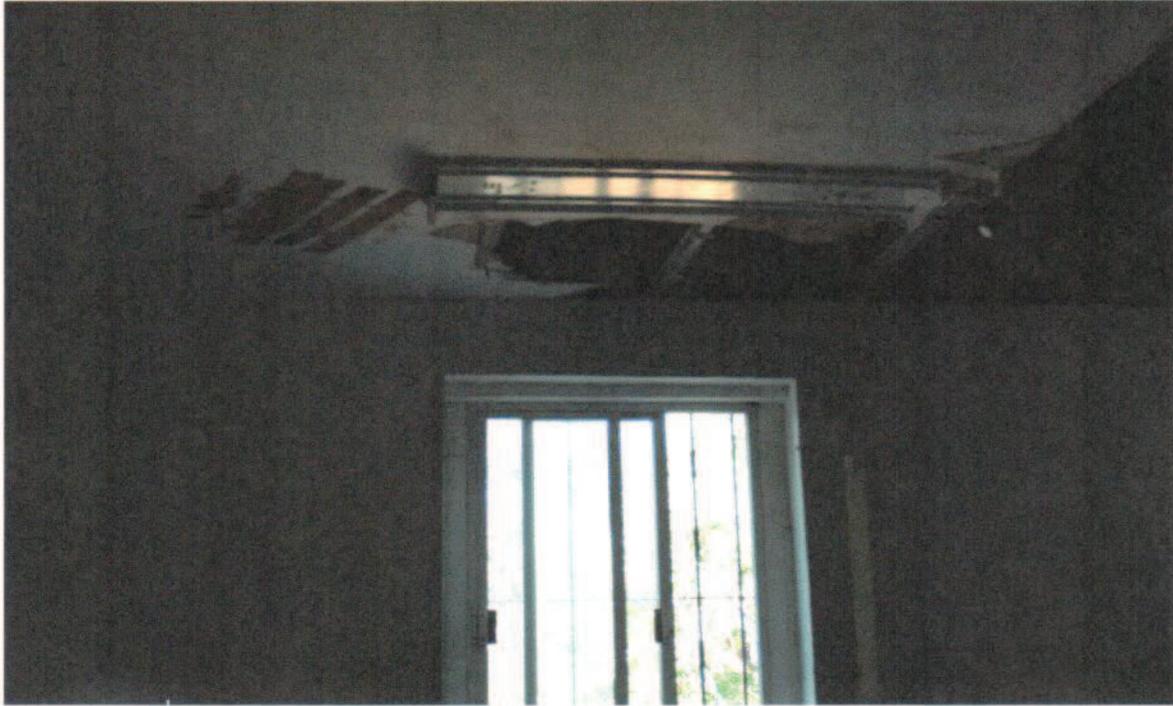
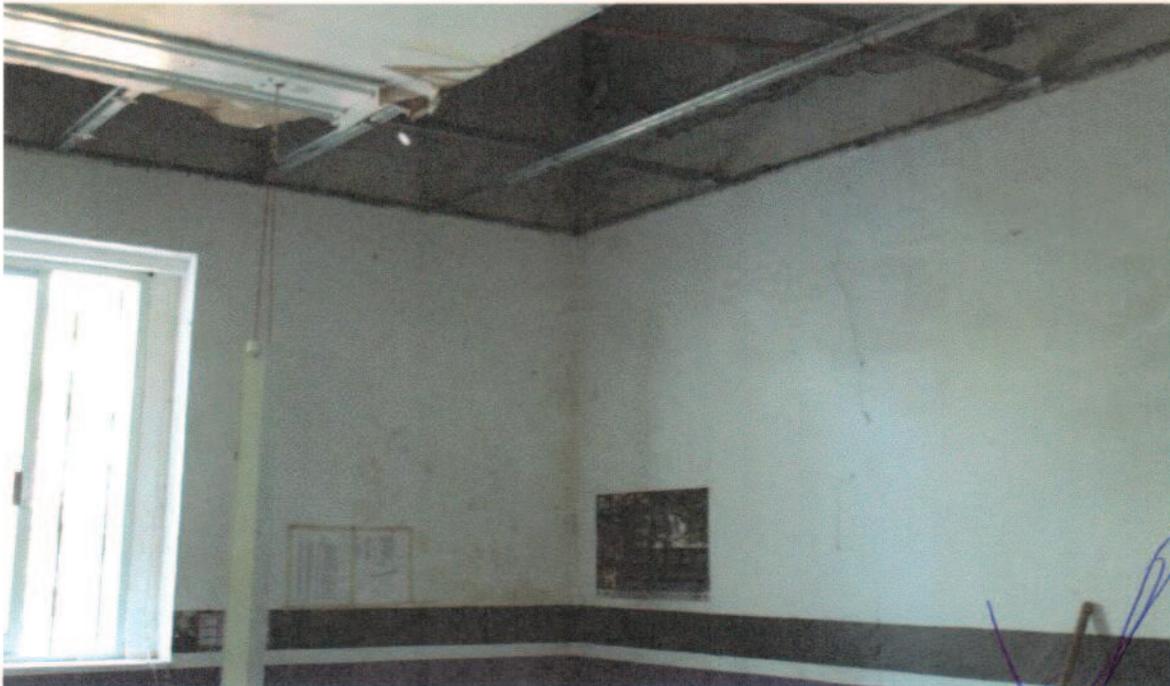
4.- Se verifico la cubierta metálica con el retiro del plafón encontrando que se trataba de un cambio de techumbre metálica ligera sin que tomaran en cuenta el reforzamiento de muros (ver fotos No. 23, 24, 25 y 26).
