# DICTAMEN ESTRUCTURAL

**PROYECTO:** Vivero y Promotoria Forestal Ixtepec

**UBICACIÓN:** José Murat No. 1, Col. Moderna,  
en la Ciudad de Ixtepec, Oax.

**FECHA:** Abril del 2018

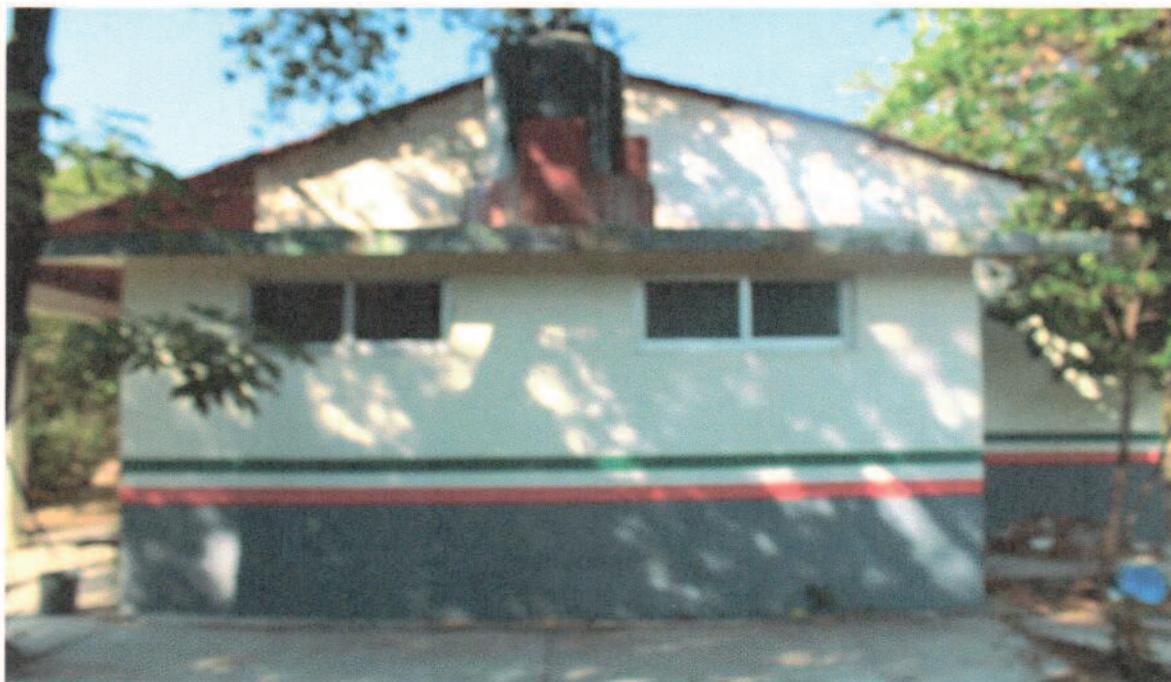
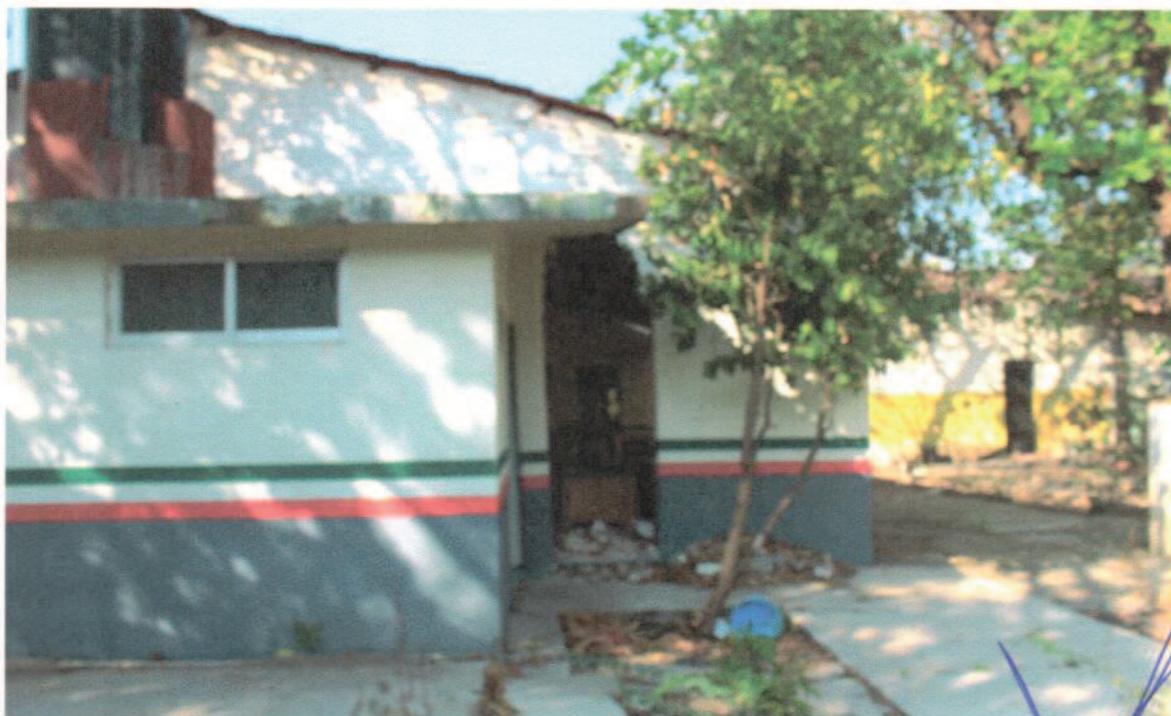
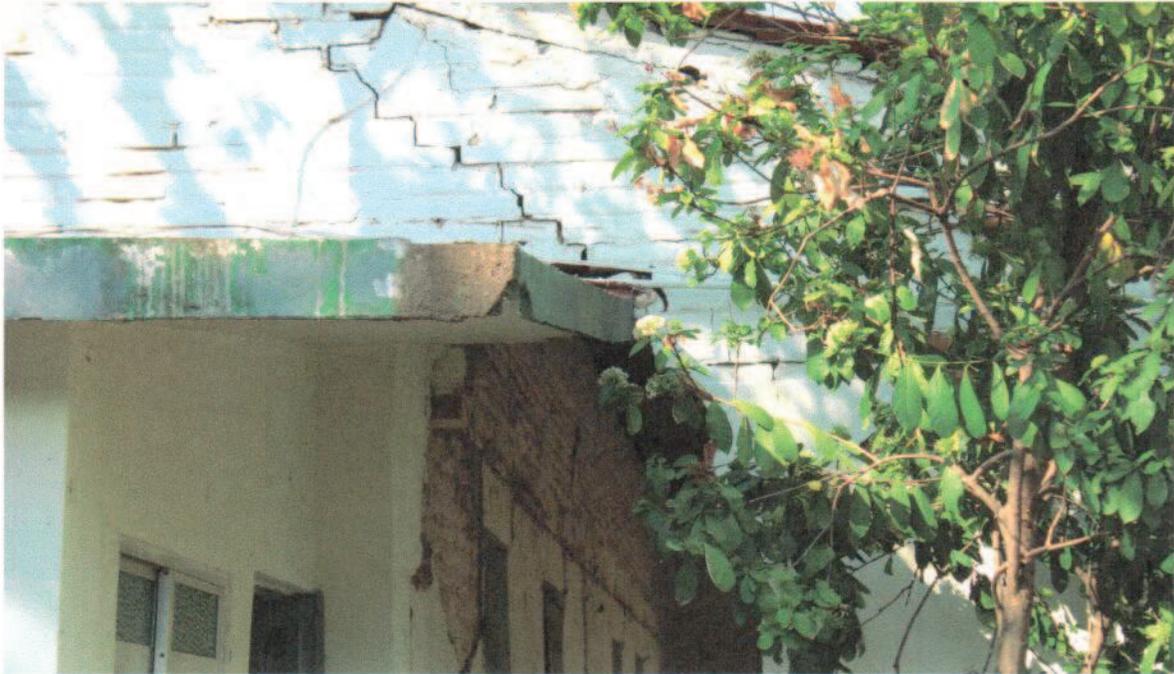
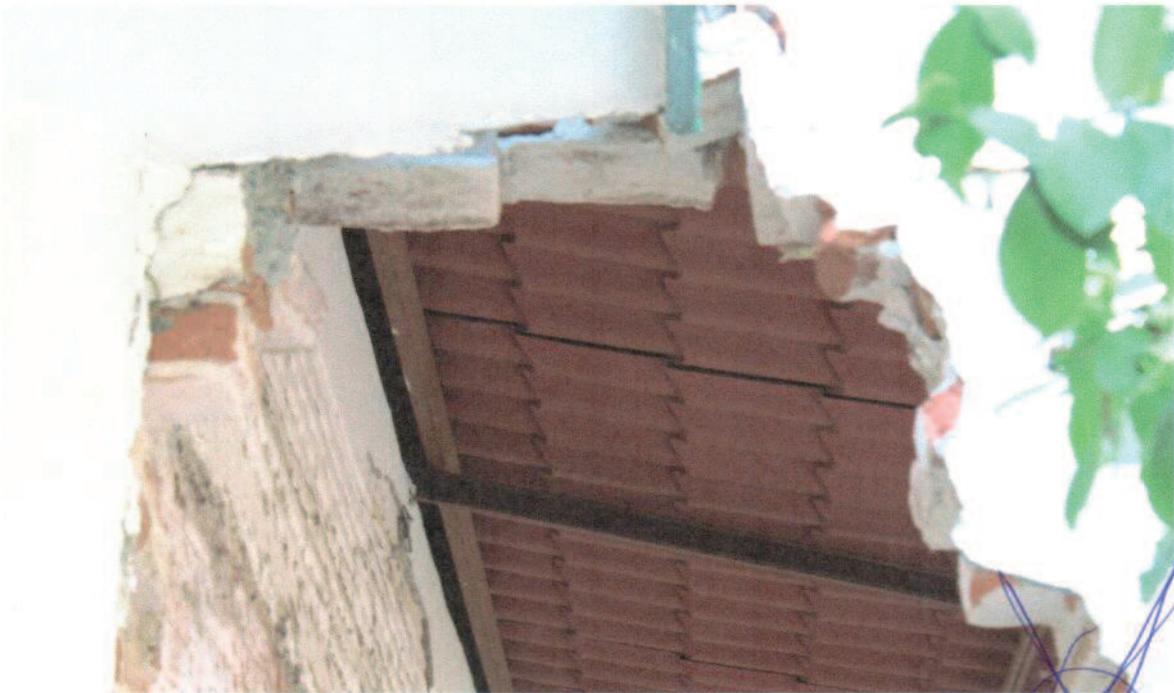
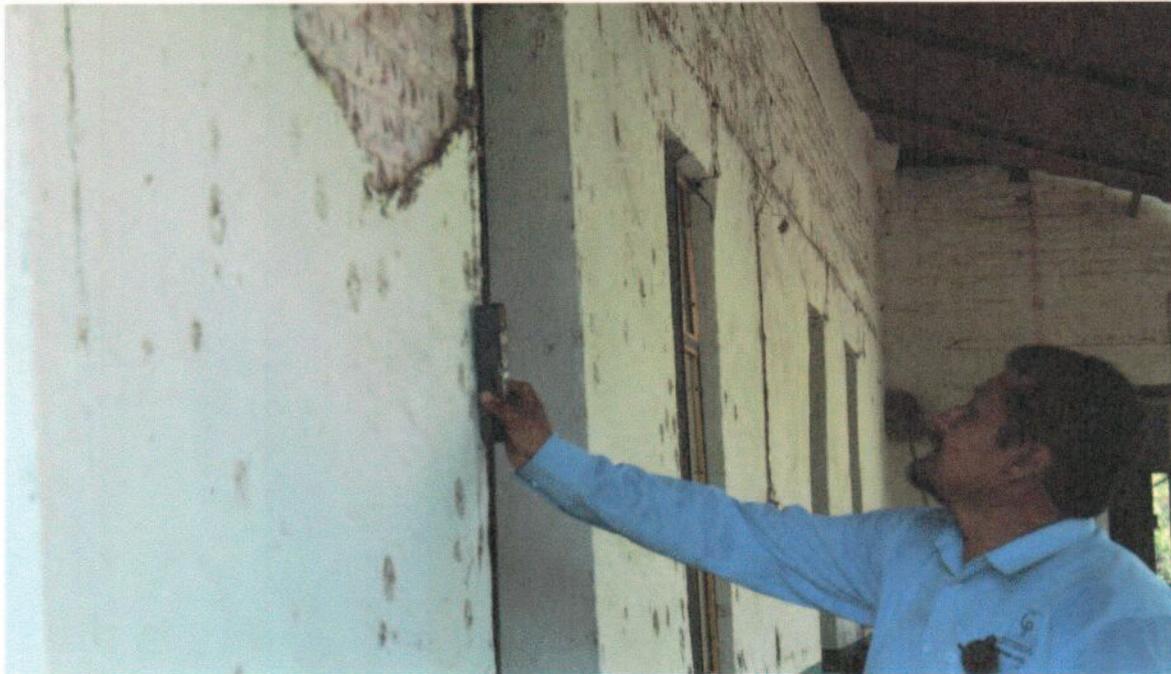
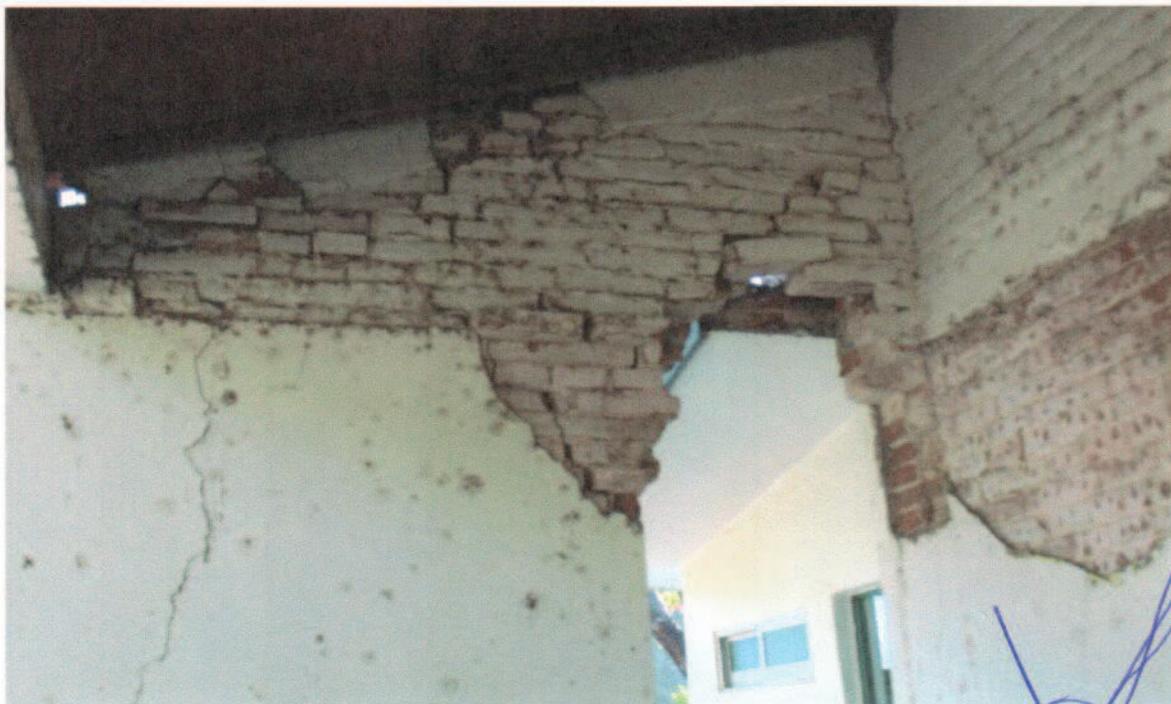
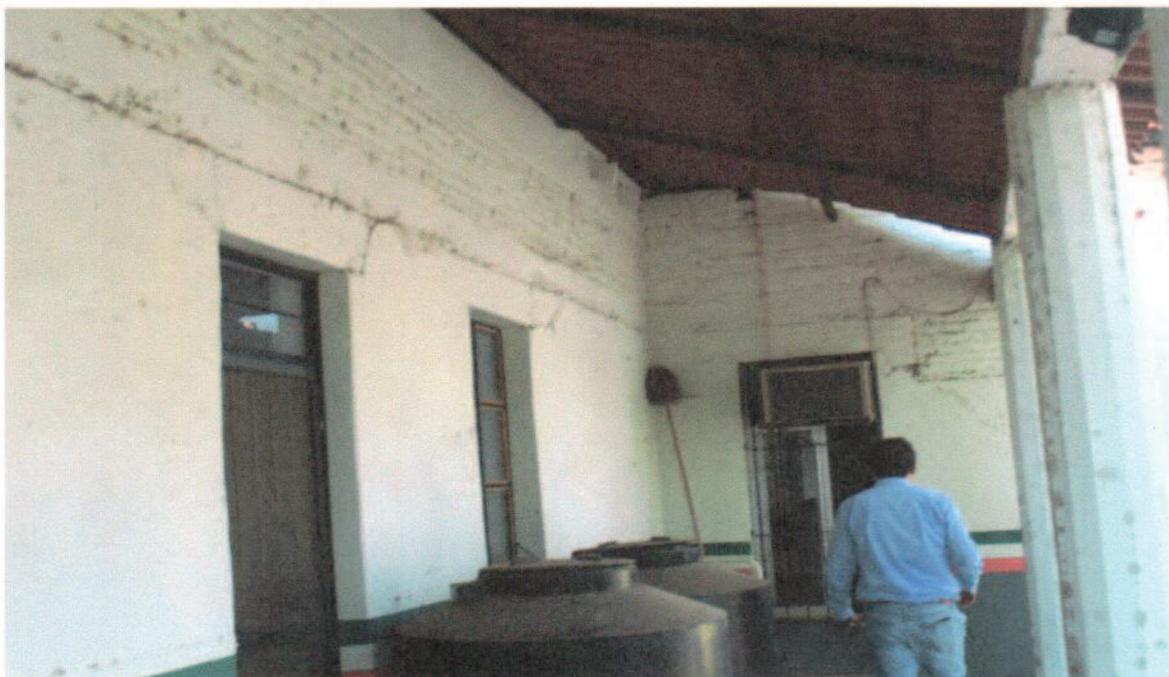
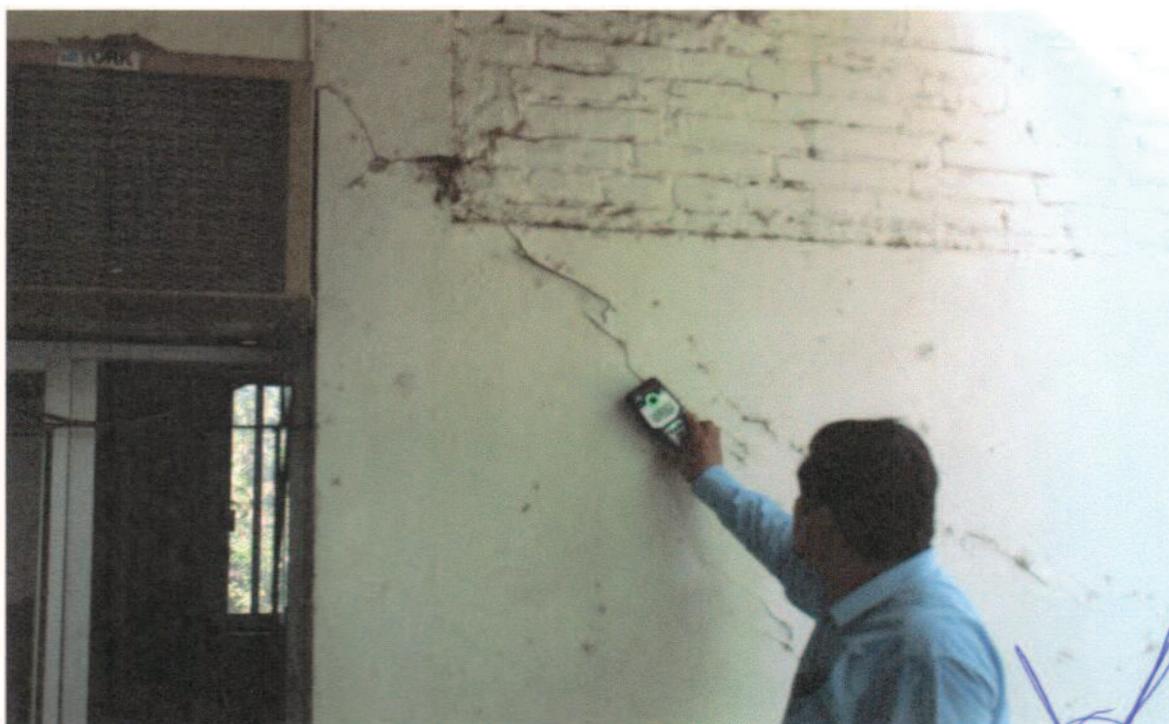
5.- en todo el exterior se revisó las condiciones estructurales del inmueble encontrando grietas mayores a 1 cm a 45° en muros, dislocamiento de esquinas, colapso de muros, desprendimiento de aplanados, falta de confinamiento de muros (ver fotos No. 27, 28, 29, 30, 31, 32, 33 y 34).

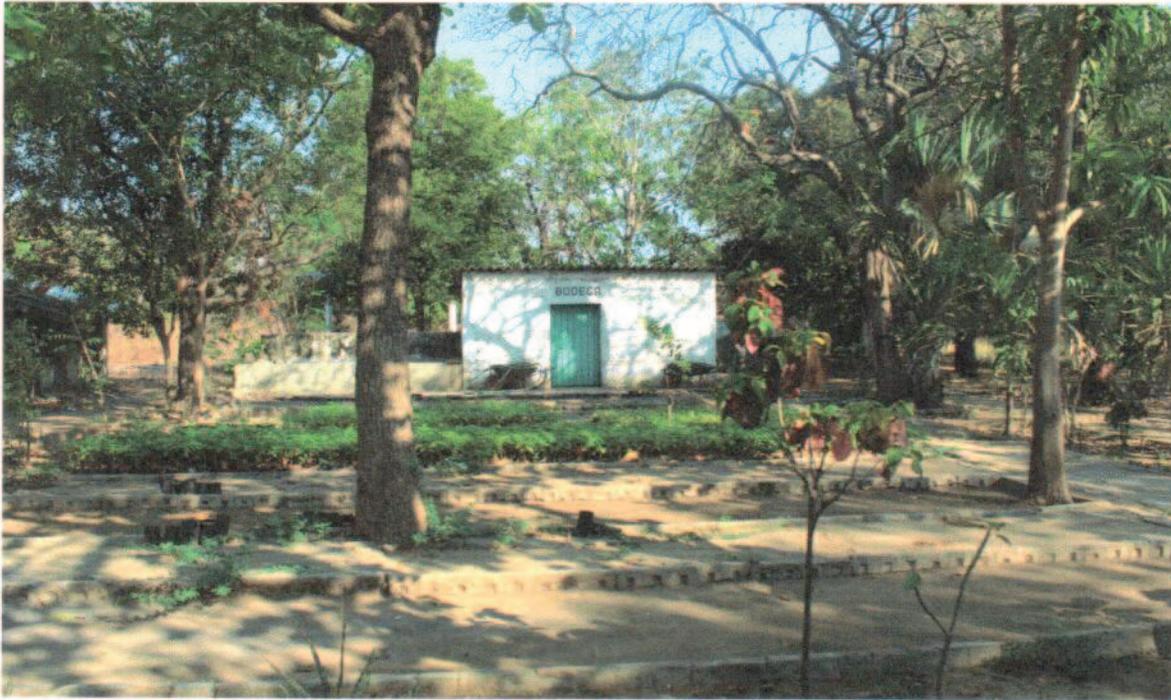
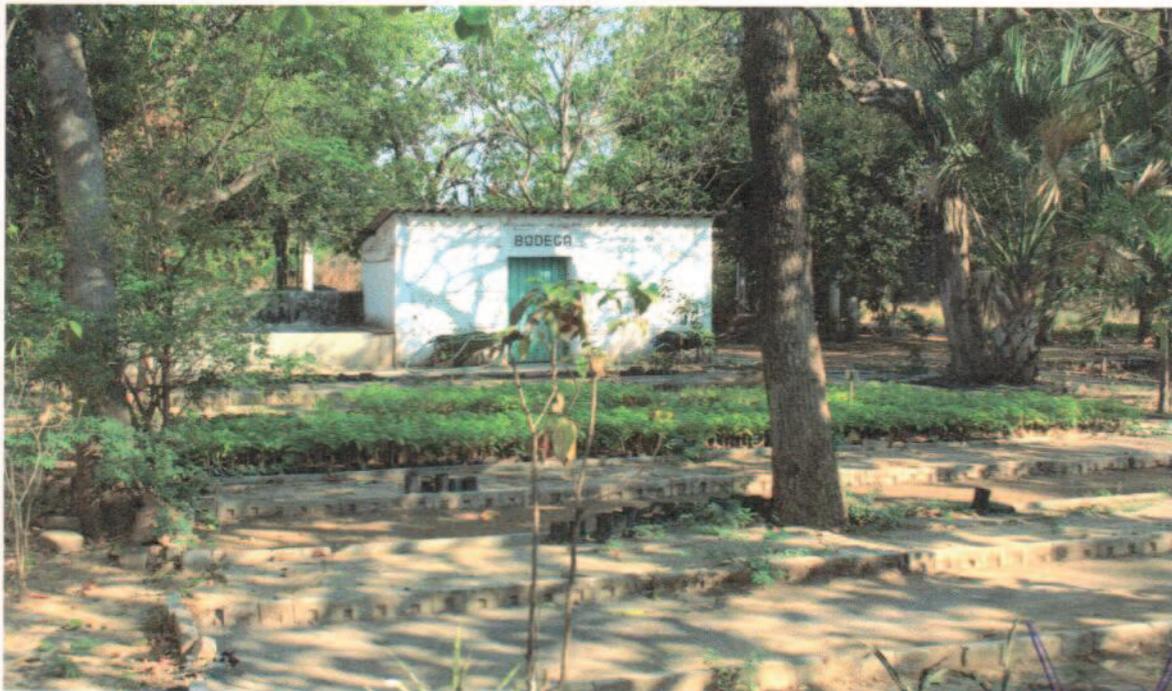
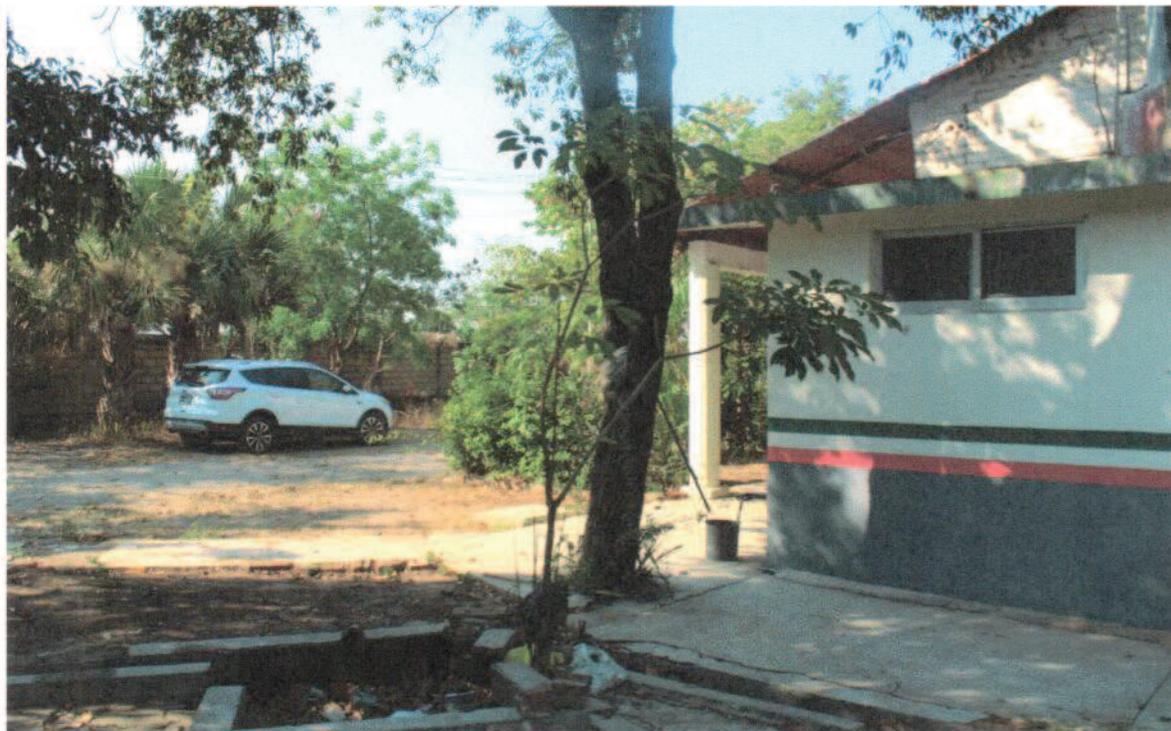
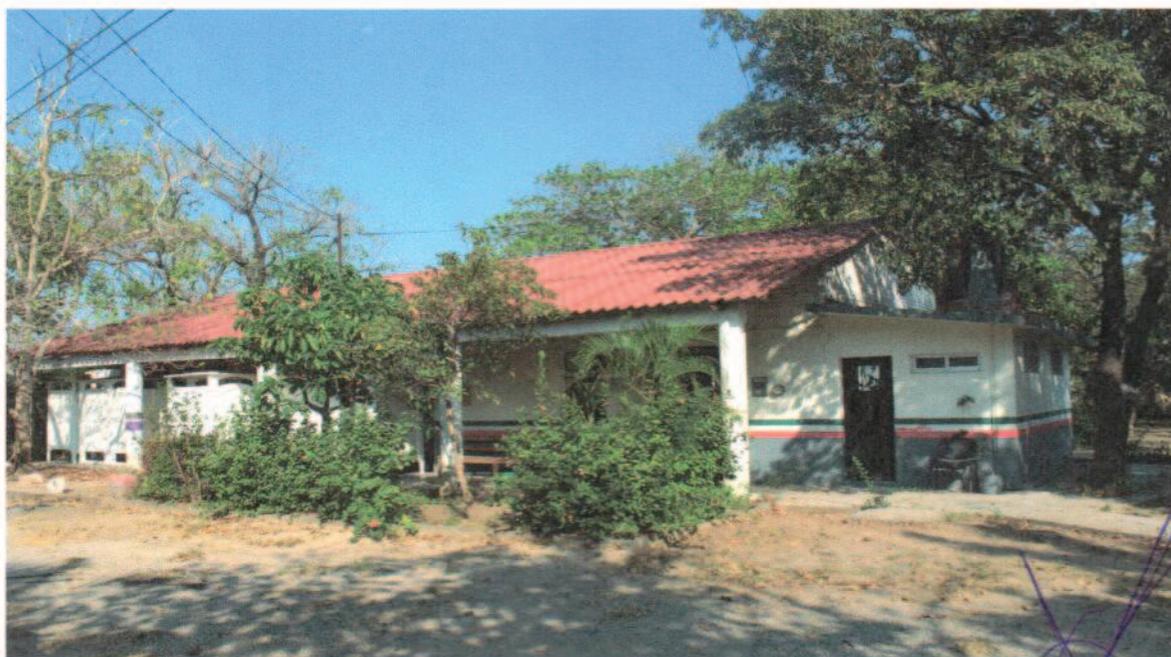
6.- Finalmente el resto del espacio está conformado por una bodega, un vivero y una barda perimetral de block pesado sin que tenga repercusión alguna de tipo estructural (ver fotos No. 35, 36, 37 y 38).
