CENTRO DE DESARROLLO COMUNITARIO Y CENTRO DE REHABILITACIÓN INTEGRAL "TLAZOCIHUALPILLI" MAYO 2018

SEGUIMIENTO A LAS INDICACIONES DEL DICTAMEN DE ESTABILIDAD Y SEGURIDAD ESTRUCTURAL

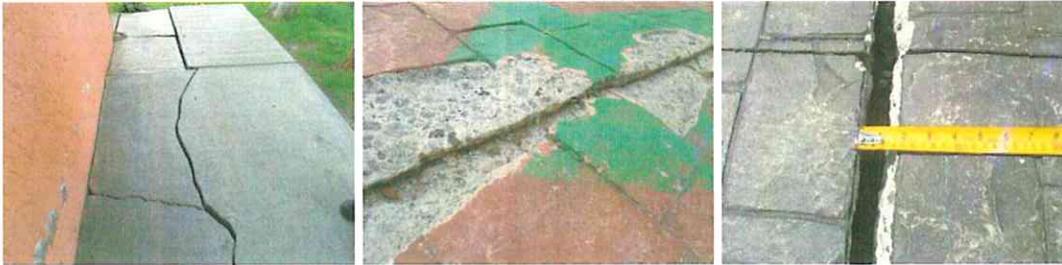
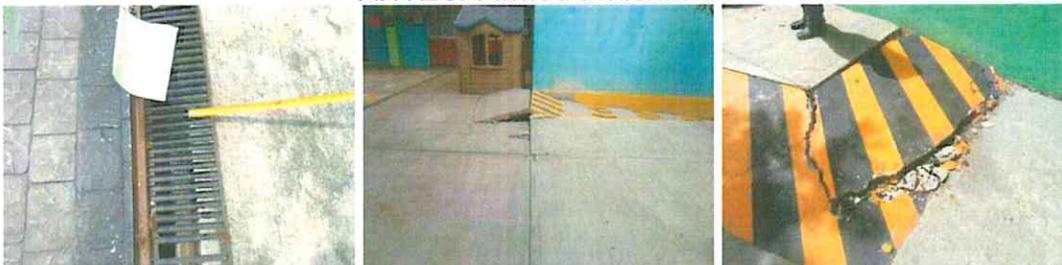
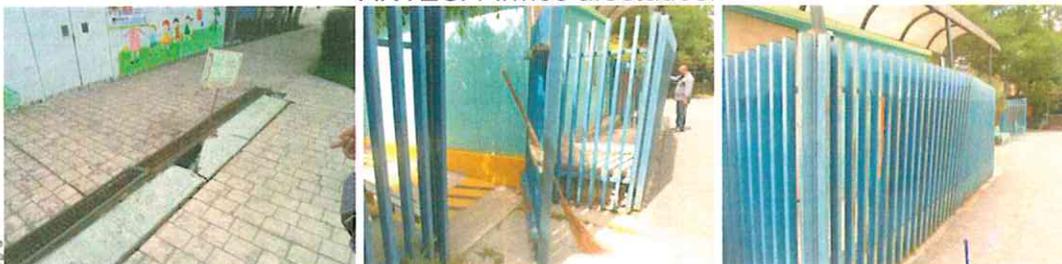
Hacer las nivelaciones de terreno necesarias y restituir todos los firmes afectados.

ANTES: Firmes afectados.

Se demolieron y retiraron todos los firmes de concreto levantados, así como los pavimentos quebrados y acabados que se rompieron.

Se realizaron todas las nivelaciones del terreno afectadas por el movimiento sísmico con material mejorado.

Se repararon todos los firmes interiores y exteriores, así como los pavimentos texturizados.

En los casos donde había acabados cerámicos y vinílicos, se restituyeron completamente.

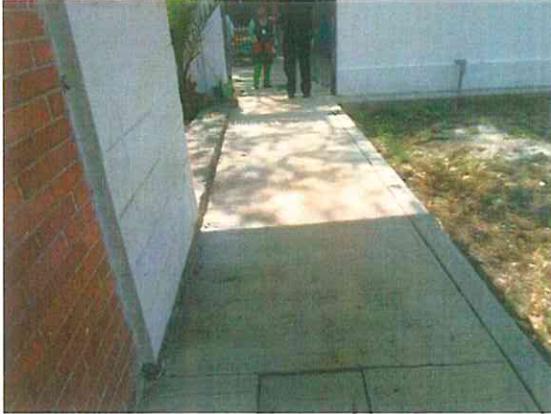
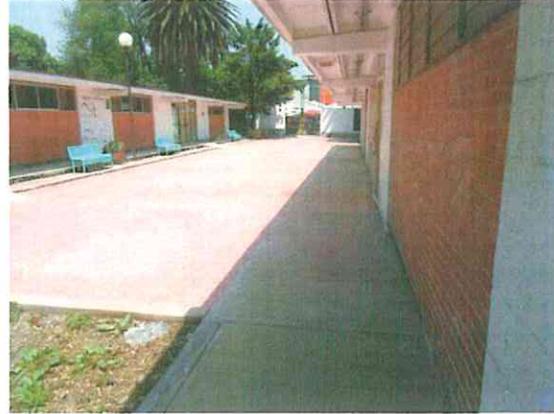
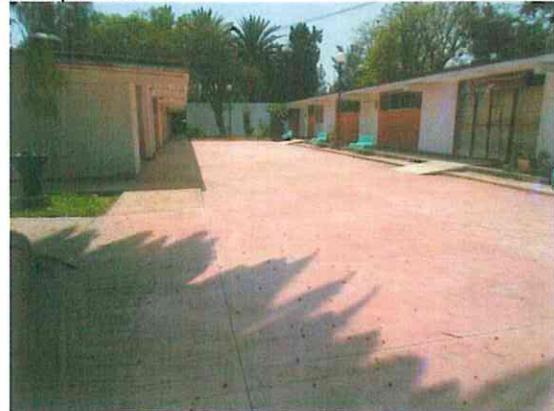
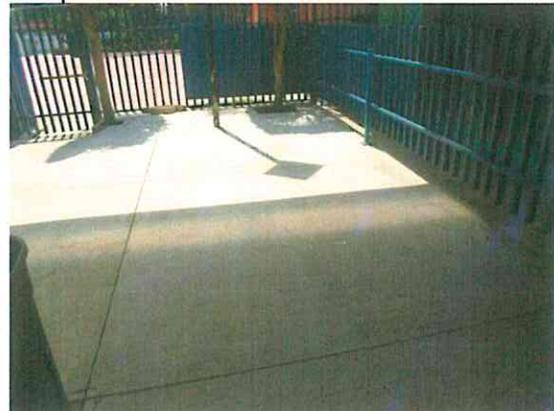
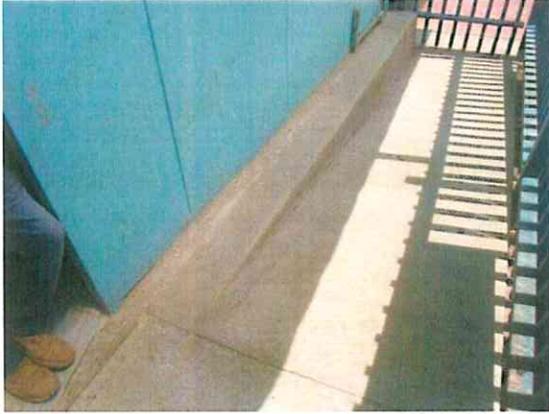
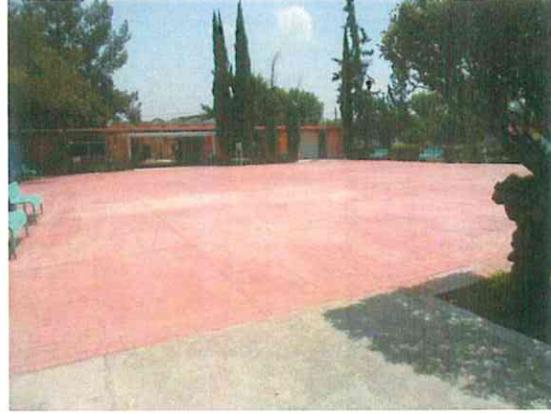
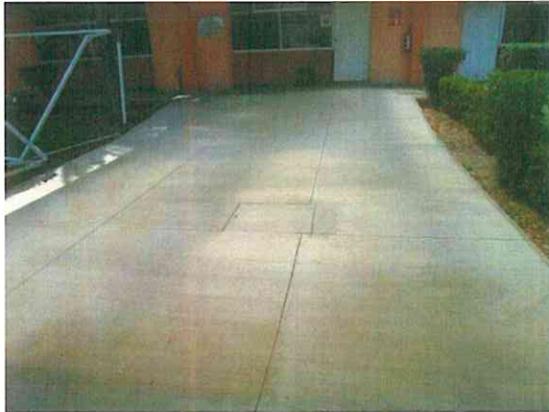
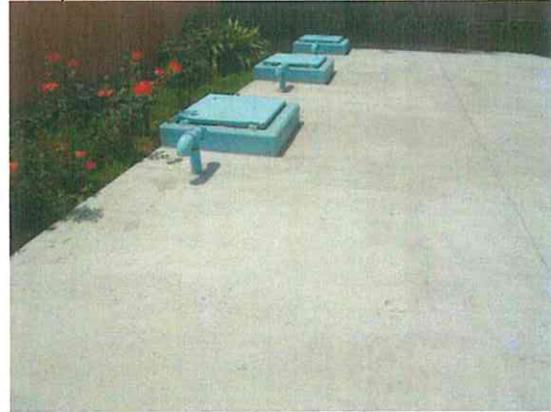
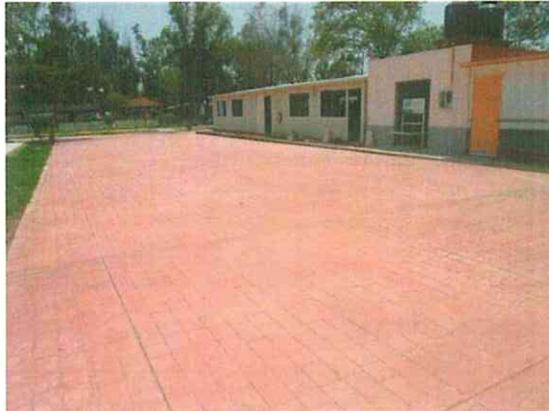
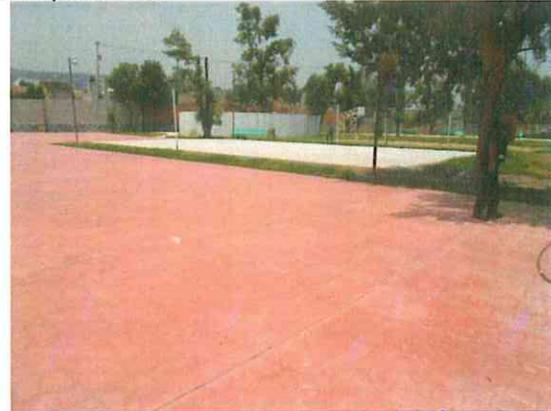
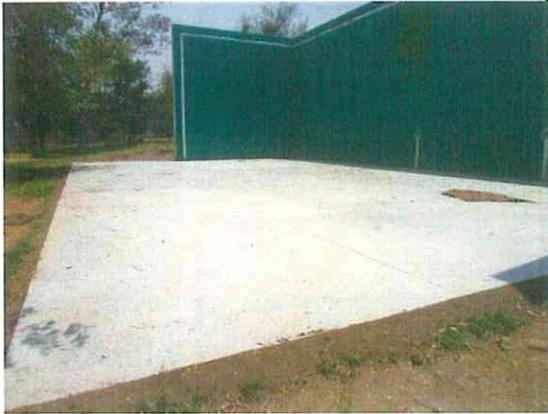
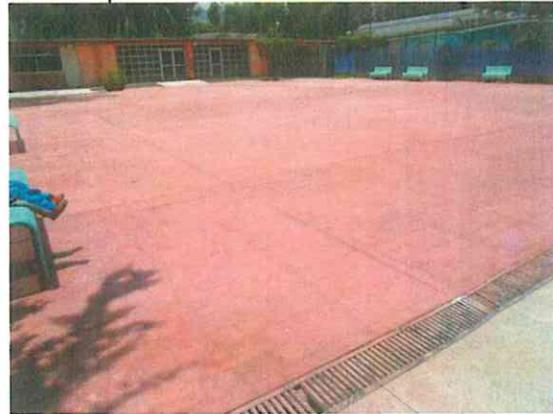
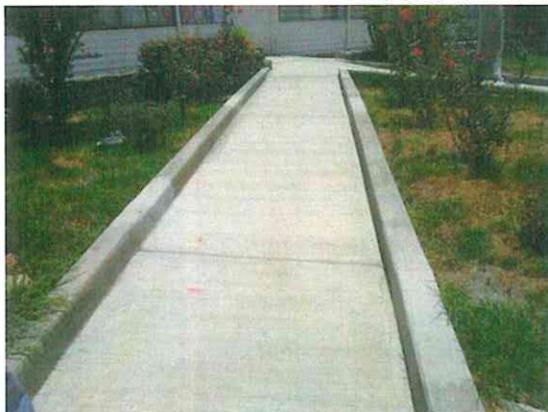
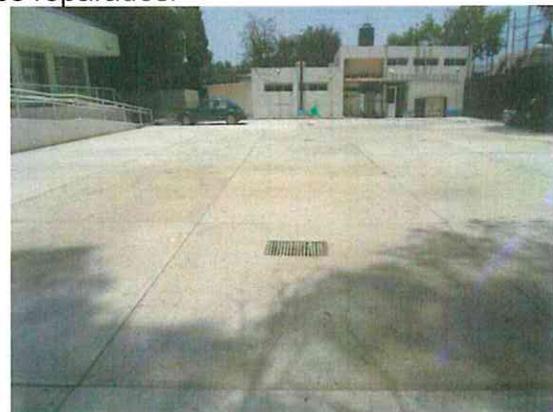
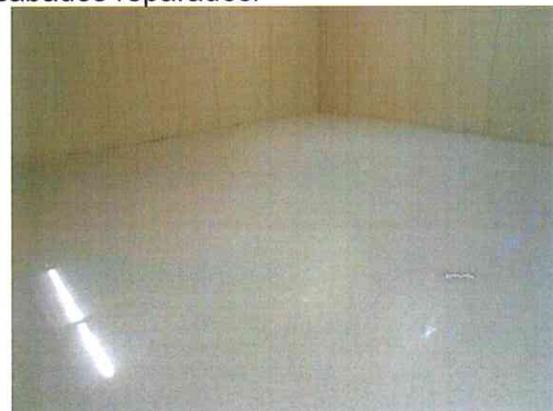
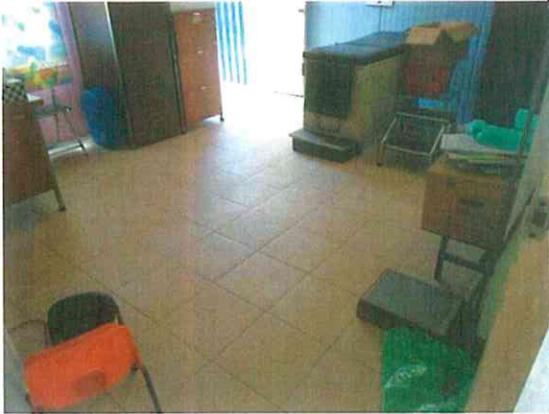
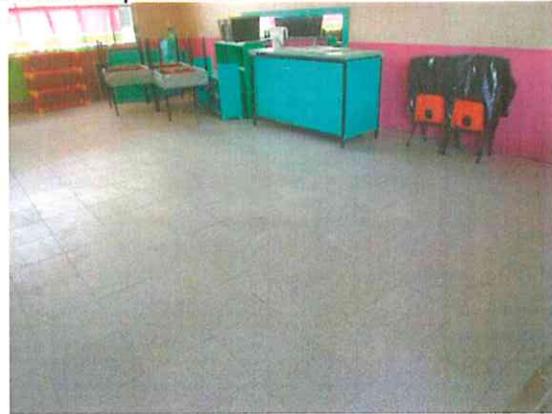
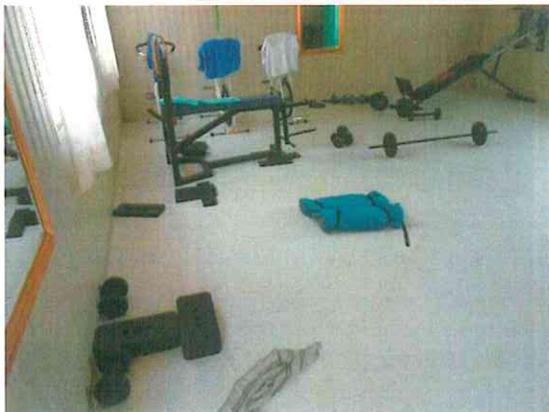
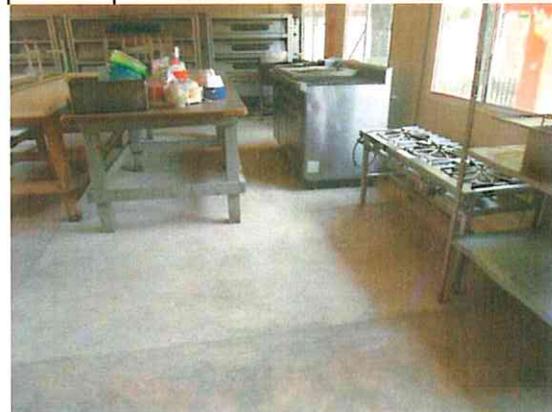
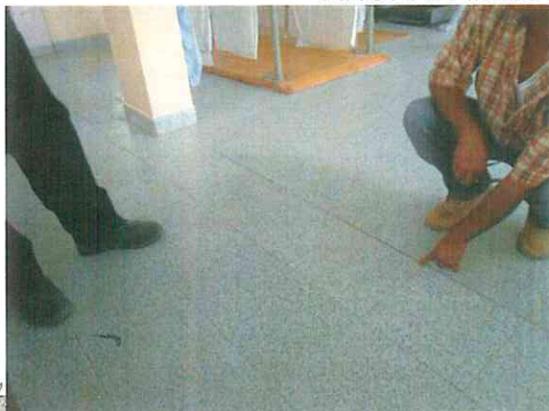
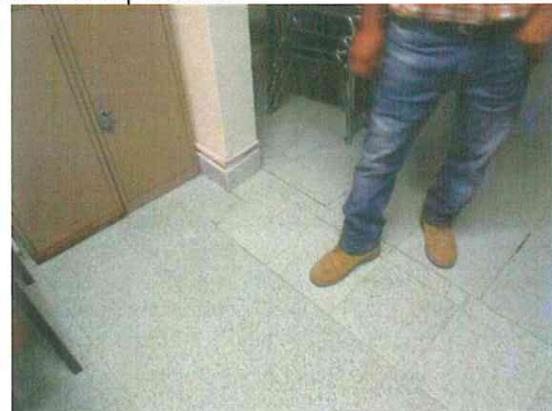
AHORA: Firmes reparados.

AHORA: Firmes y pisos reparados.

AHORA: Pisos reparados.

AHORA: Pisos y firmes reparados.

AHORA: Firmes y acabados reparados.

AHORA: Firmes y losetas reparadas.

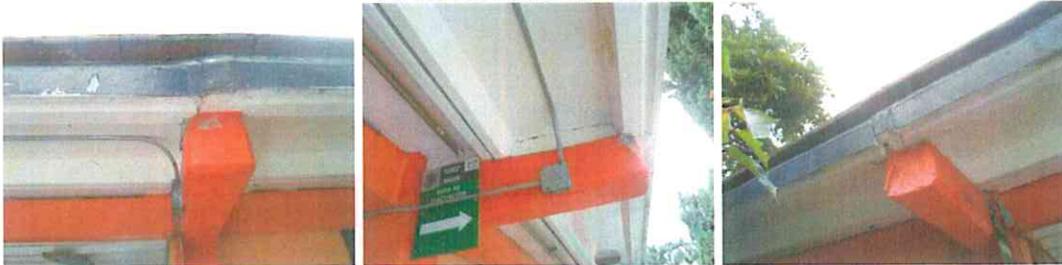
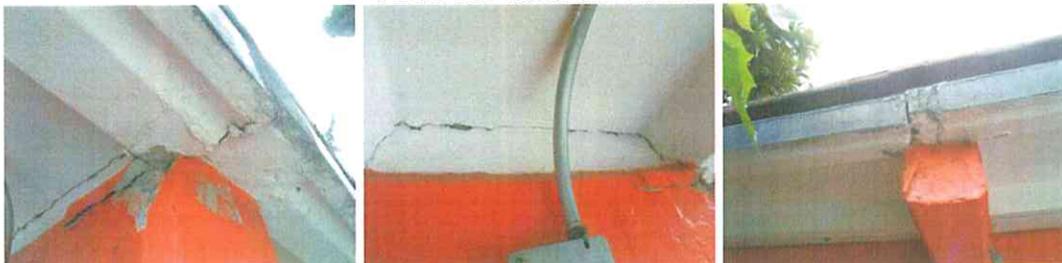
Fijar de piso a techo dos PTR que garanticen la estabilidad de una sección de la losa de concreto volada, del cuerpo de la entrada.

ANTES: Losa afectada.

Se colocaron varios perfiles metálicos fijados tanto al piso como a la losa y soldados a la trabe metálica existente, a manera de garantizar la estabilidad del tramo volado de la losa prefabricada de concreto armado del cuerpo del acceso principal al inmueble.

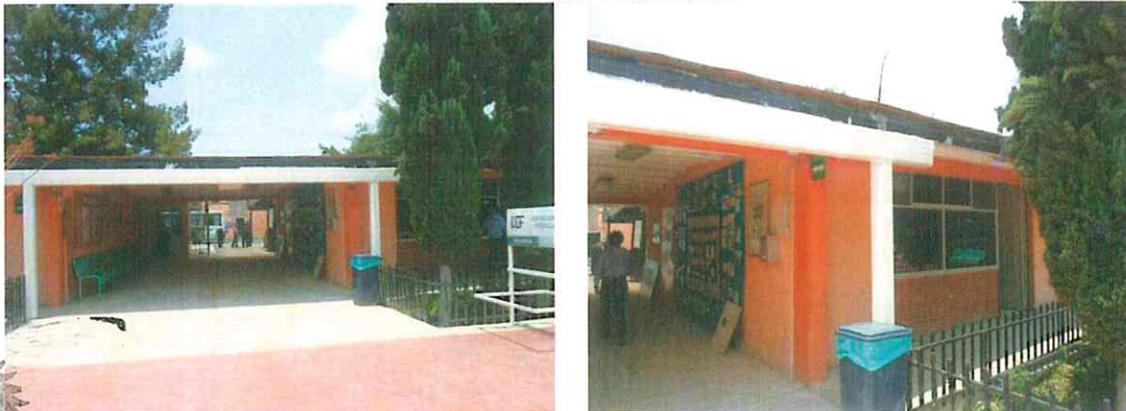
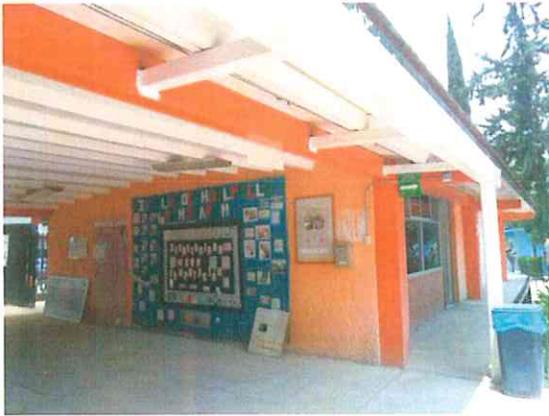
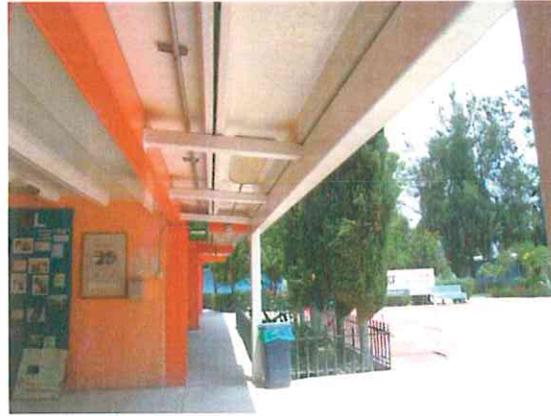
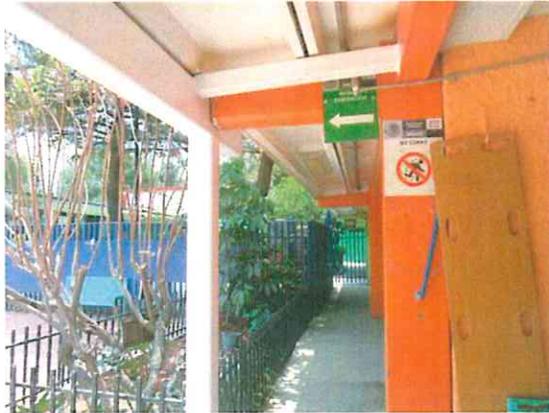
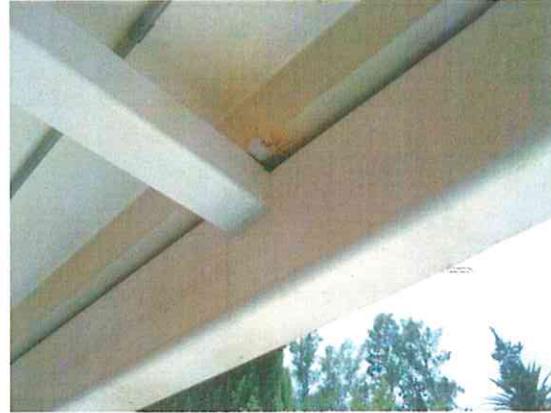
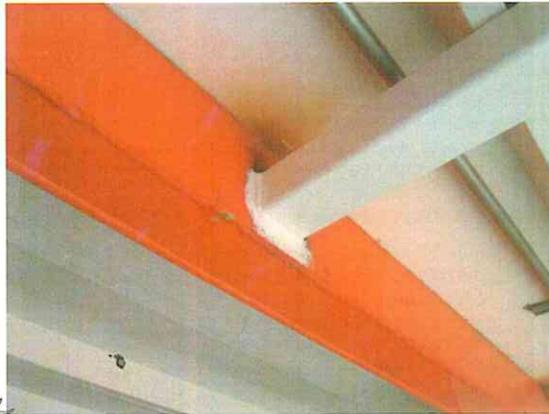
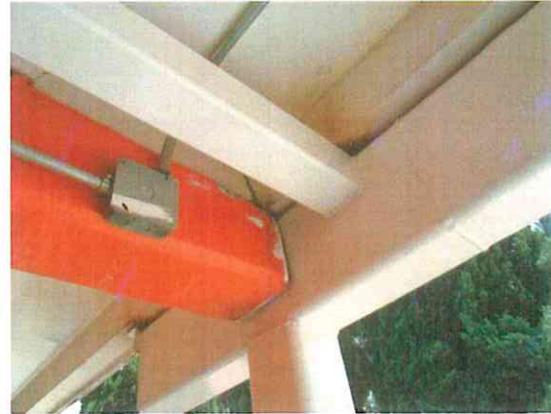
AHORA: Losa reforzada.

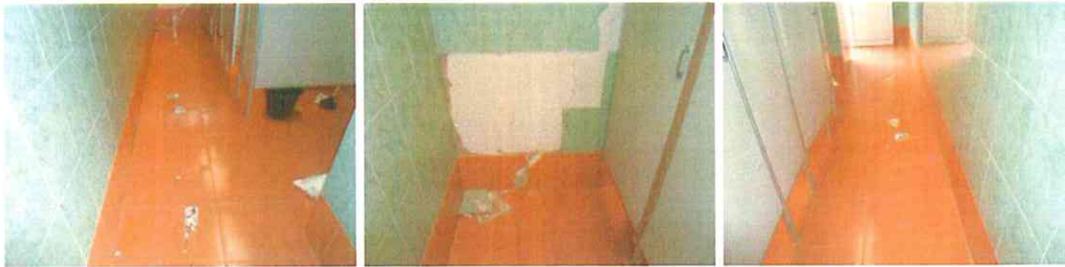
Restituir todas las losetas cerámicas afectadas tanto en piso como en muro, del sanitario que fue afectado linealmente de lado a lado, por una falla del terreno.

ANTES: Pisos afectados.

Se retiraron las áreas de piso y lambrín de loseta cerámica rotas y se restituyeron por piezas nuevas con características similares al modelo original.

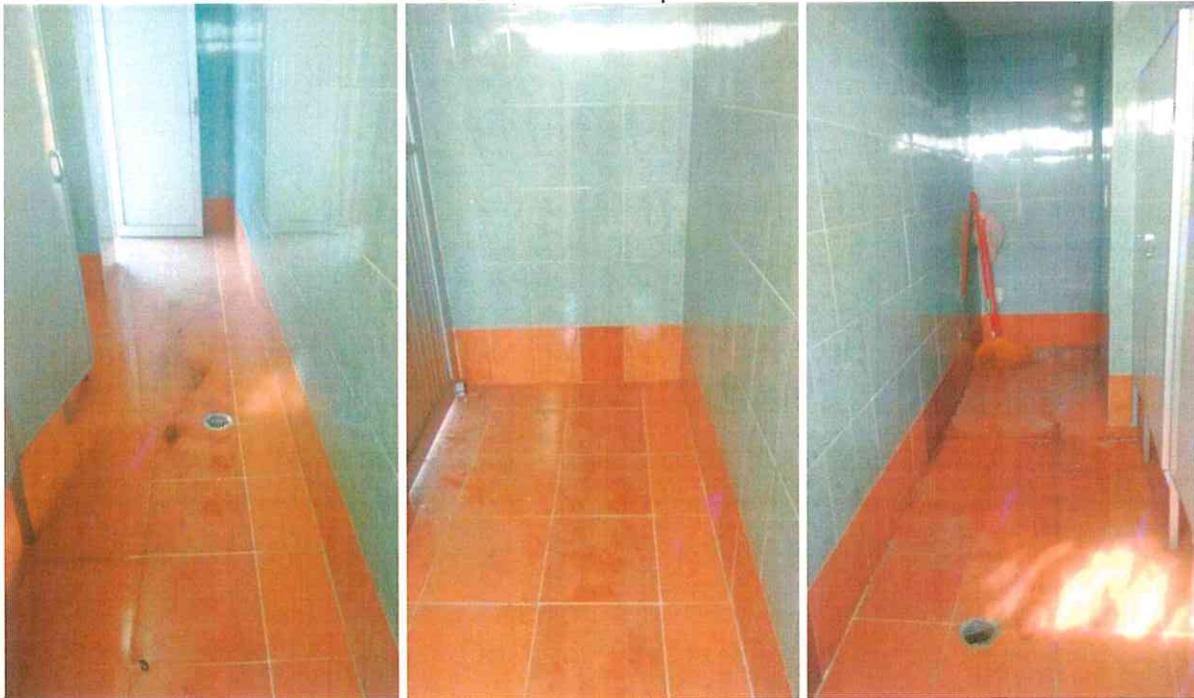
AHORA: Pisos reparados.

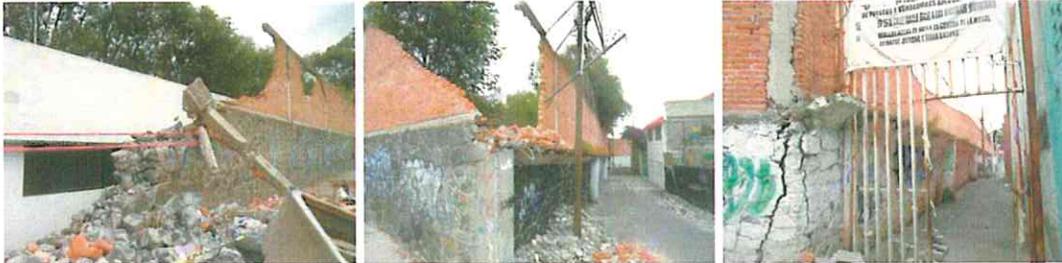
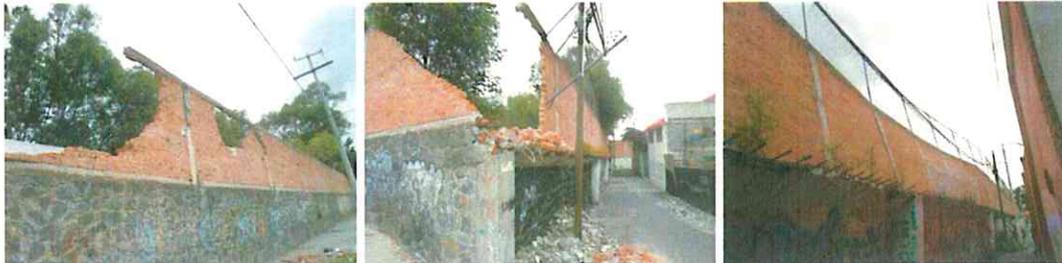
Restituir la totalidad de la barda afectada de las calles Canal Nacional Chalco Amecameca y Cerrada Bernardo Amat, para garantizar la verticalidad de todo el muro, así como el correcto anclaje de todos los castillos. Como refuerzo adicional, se deben poner cadenas intermedias.

ANTES: Bardas afectadas.

En la calle Canal Nacional de Chalco Amecameca se demolió parte del basamento de piedra braza y de los muros de tabique que estaban desplomados e inestables.

Se volvió a fabricar el basamento de piedra afectado. Se volvieron a fabricar los muros de tabique sobre este basamento de piedra braza. Los muros de tabique se levantaron sobre una cadena de desplante de concreto armado, se confinaron con castillos de concreto armado a cada 3 metros, anclados al basamento de piedra. Finalmente se cerraron con una cadena de remate de concreto armado. Se aplicaron aplanados interiores y exteriores de mezcla de cemento arena a algunos de los muros, en particular solo en los que anteriormente contaban con este acabado. Los demás muros quedaron de tabique aparente. Para mejorar la apariencia, en la cara interior del basamento de piedra se aplicó pintura negra y blanca.

En la Cerrada Bernardo Amat esquina con Canal Nacional de Chalco Amecameca, se demolieron los muros de tabique que presentaban una inclinación que hacía inminente su inestabilidad. Se demolió parte del escalón superior de las gradas. Se levanto una sección de la parte superior del muro de piedra braza en la zona de gradas, misma que presentaba afectaciones por el empuje del terreno.

Se volvió a forjar la sección de muro de piedra braza. Se volvieron a fabricar los muros de tabique sobre el basamento de piedra braza. Los muros de tabique se levantaron sobre una cadena de desplante de concreto armado, se confinaron con castillos de concreto armado a cada 3 metros, anclados al basamento de piedra. Finalmente se cerraron con una cadena de remate de concreto armado. Todos los muros quedaron de tabique aparente. Se volvió a fabricar con concreto armado el último escalón de la zona de gradas. Para mejorar la apariencia, en la cara interior y exterior del basamento de piedra se aplicó pintura.

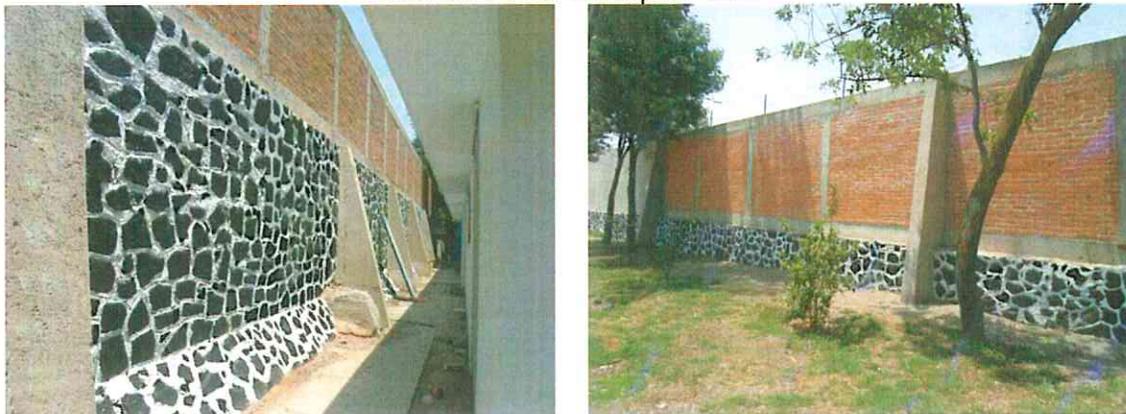
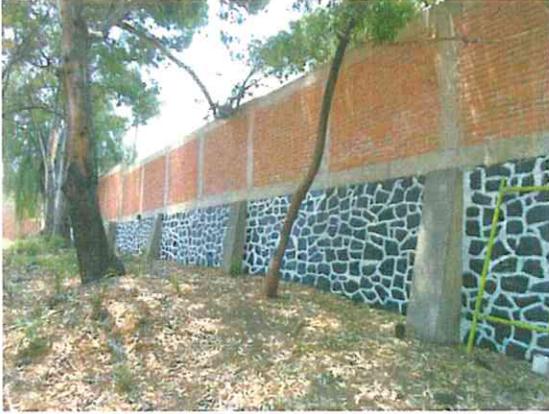
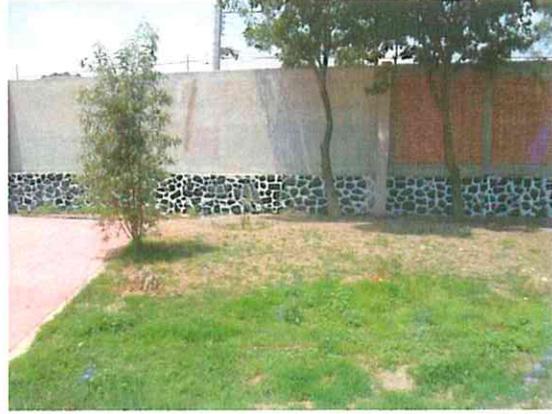
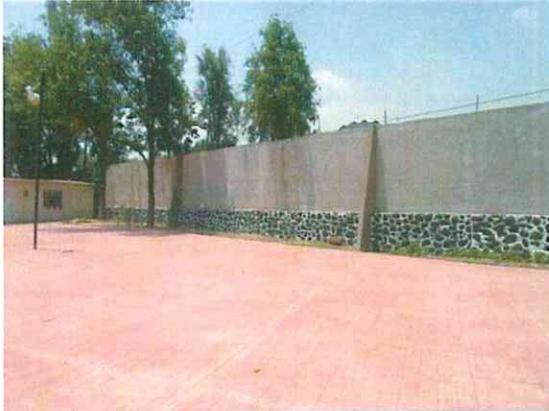
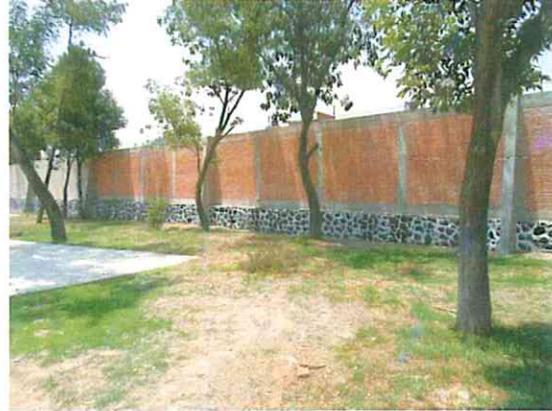
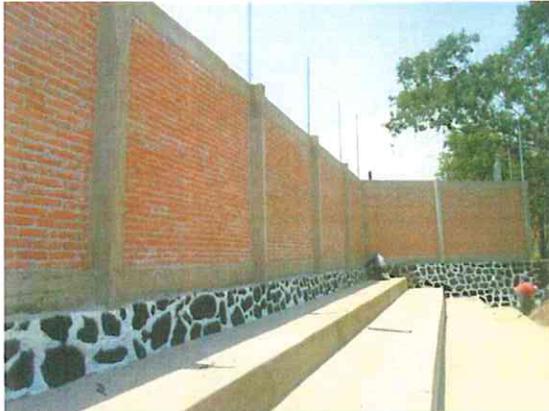
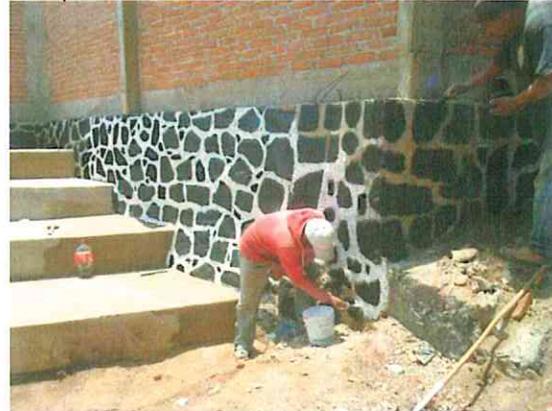
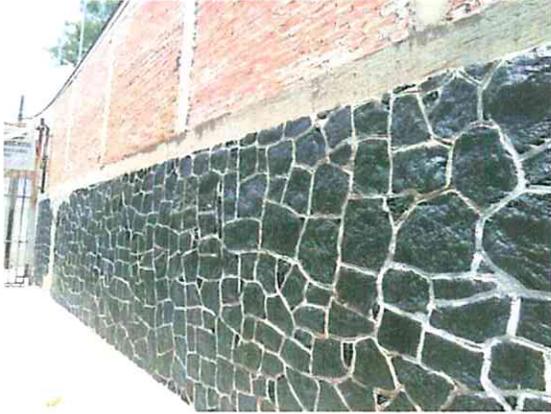
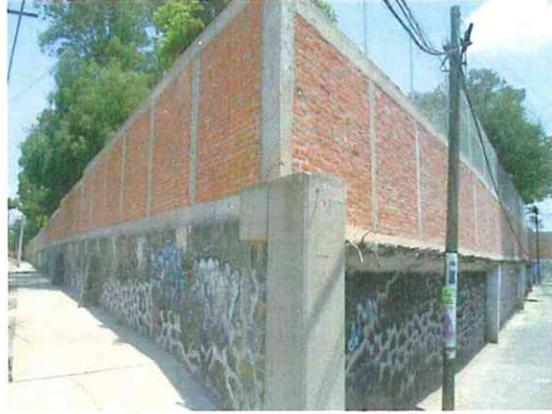
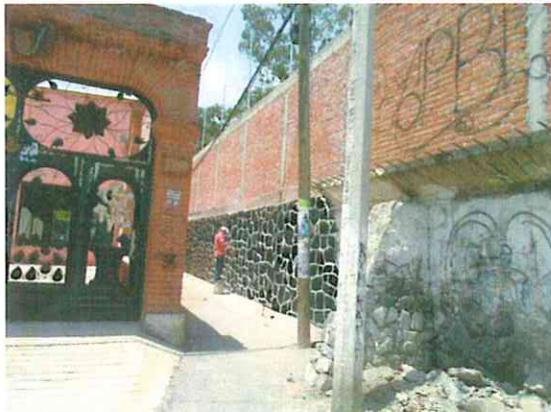
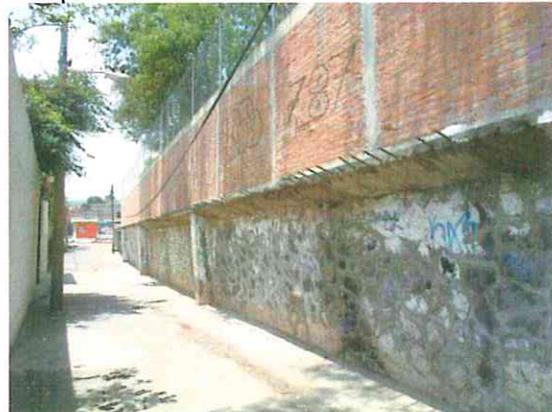
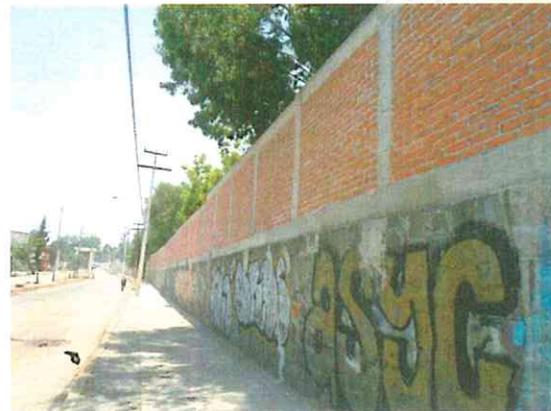
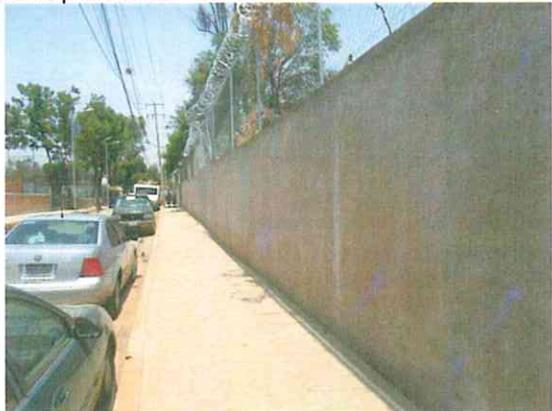
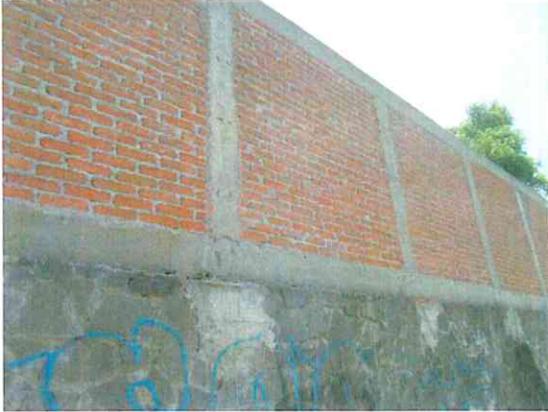
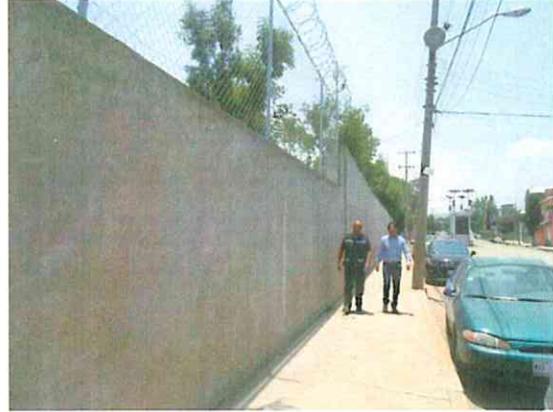
AHORA: Bardas reparadas.

En la esquina de la Cerrada Bernardo Amat con la calle Canal Nacional de Chalco Amecameca, se forjo una columna de concreto armado.

Finalmente, de restituyo la parte de la malla ciclónica sobre el muro de tabique que se había retirado. Todo fue con material nuevo.

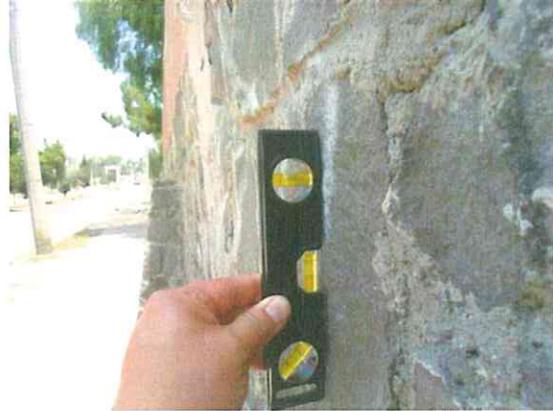
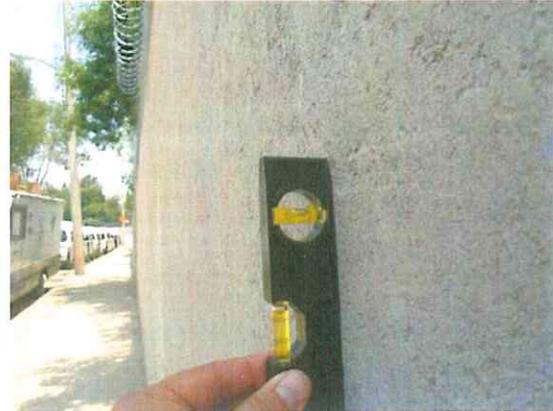
AHORA: Bardas sin reparar sin verticalidad. Bardas reparadas verticales

AHORA: Bardas reparadas verticales.

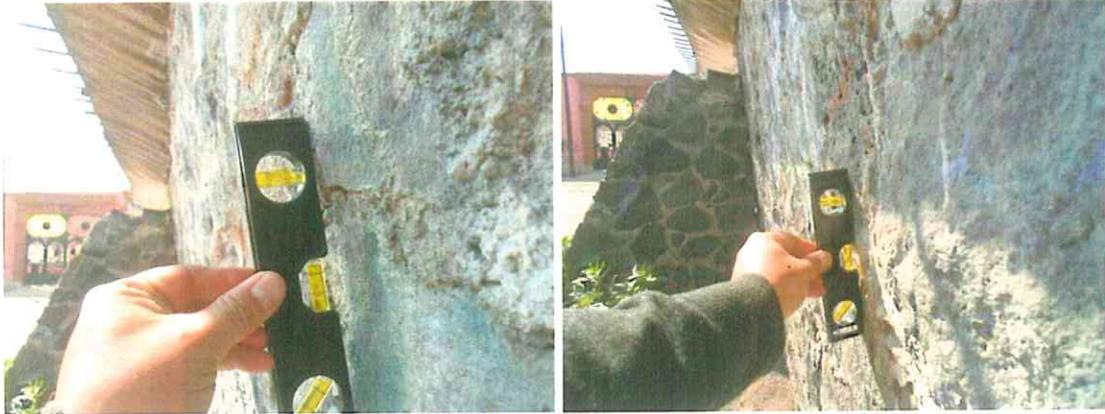
AHORA: Se conservan basamentos de piedra.

En la Cerrada Bernardo Amat esquina con Isidro Tapia, se conserva el muro de piedra braza con sus contrafuertes, se demuelen los muros de tabique, se cuela una cadena y se coloca malla electrosoldada.

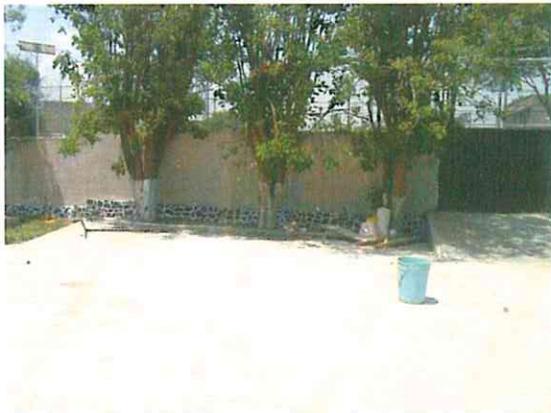
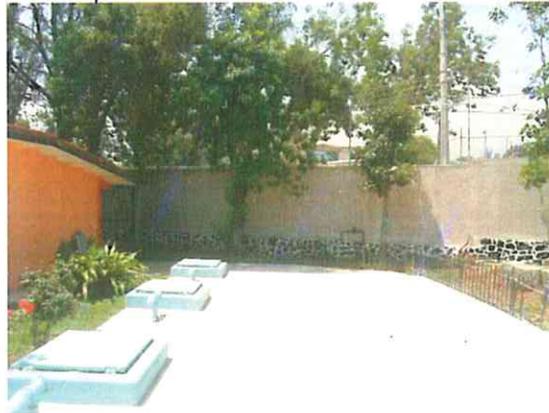
Se aclara que solo hubo afectaciones en las bardas de las calles Canal Nacional Chalco Amecameca y en la Cerrada Bernardo Amat.

De esta manera, la sección de basamento a la que hacia referencia esta indicación, en realidad se trata de la calle Canal Nacional Chalco Amecameca, misma que queda solventada en la indicación cuatro.

AHORA: Bardas reparadas.

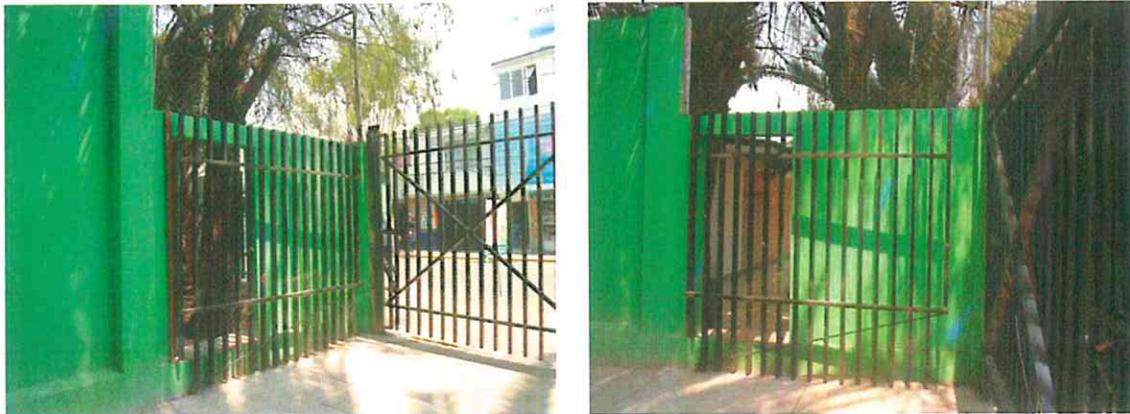
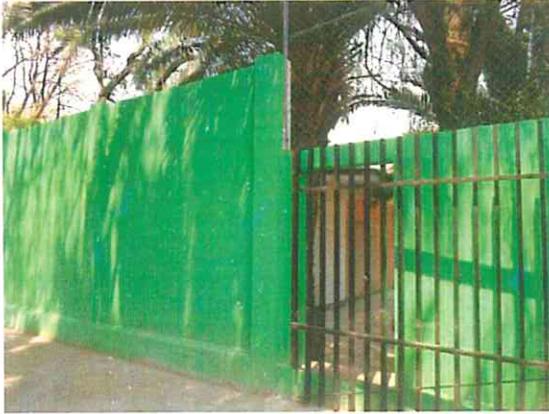
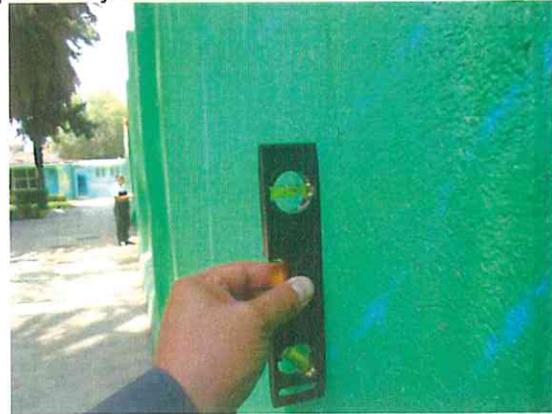
Restituir la sección de la barda divisoria interior pintada de color verde, misma que presenta un desplome suficiente para estar en riesgo de colapsar.

AHORA: Barda reparada.

AHORA: Barda reparada y vertical.

Se realizó la demolición de la barda que estaba a punto de colapsarse y se volvió a fabricar el muro de tabique, confinado entre cadenas y castillos de concreto armado. Se aplicó aplanado de mezcla de cemento y arena. Finalmente se aplicó pintura vinílica igual a la existente.

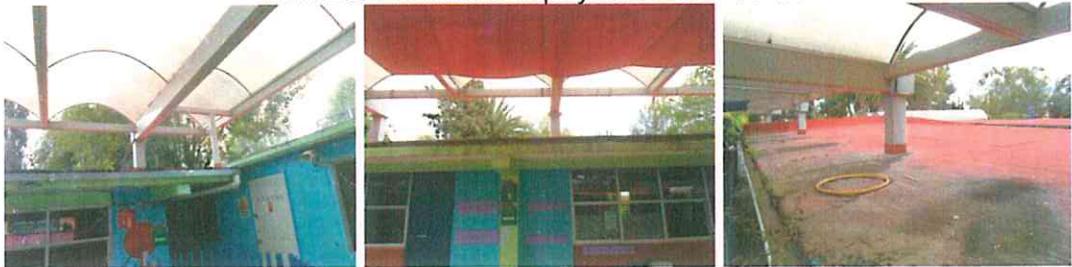
Retirar la pesada estructura metálica que sostiene la techumbre del patio conformado entres dos cuerpos de aulas, ya que esta carga seguramente no está considerada en el diseño estructural de la losa, situación que pone en riesgo las construcciones en comento.

ANTES: Estructura apoyada sobre aulas.

Se levantaron seis columnas metálicas con sección de 20cm x 20 cm. Se anclaron en zapatas aisladas de 120cm x 120cm y en dados de 30cm x 30cm de concreto armado. Las seis columnas se soldaron en la parte superior a la estructura metálica existente. Estos seis apoyos sustituyeron a los existentes que estaban sobre las aulas.

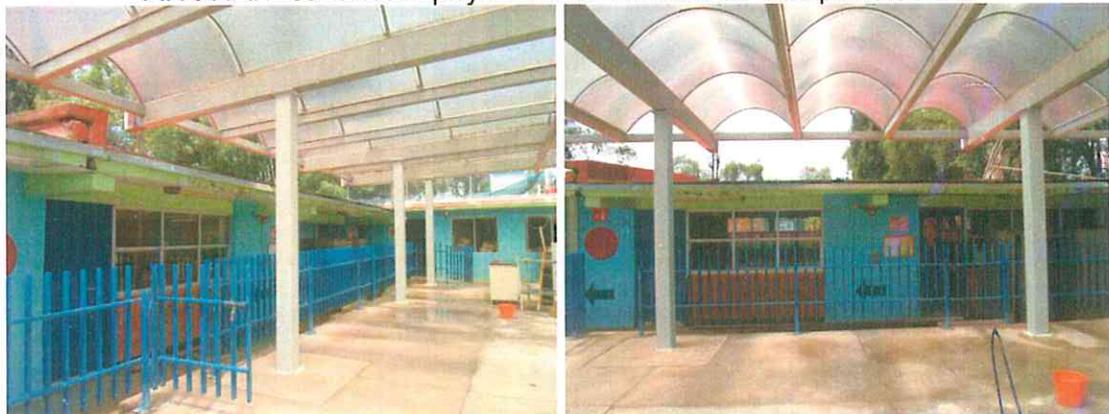
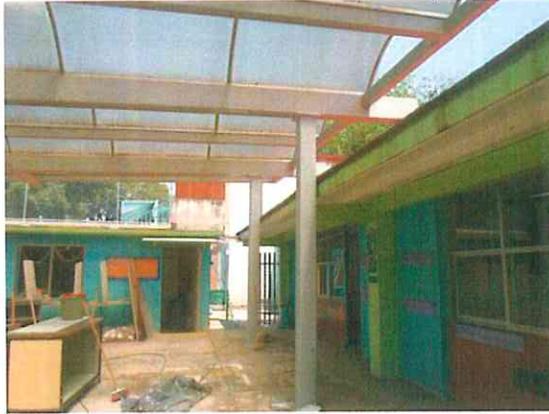
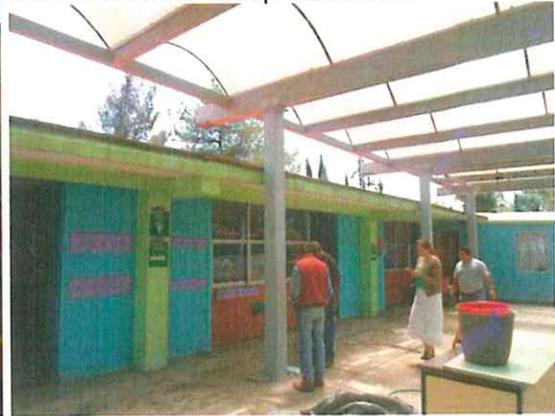
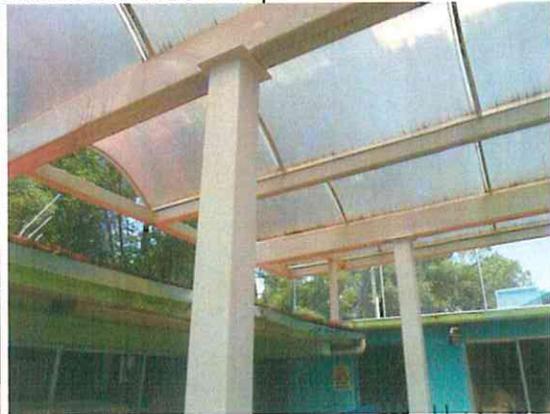
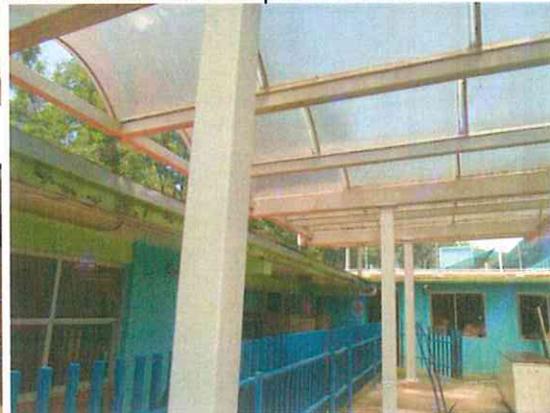
AHORA: Estructura apoyada sobre columnas independientes.

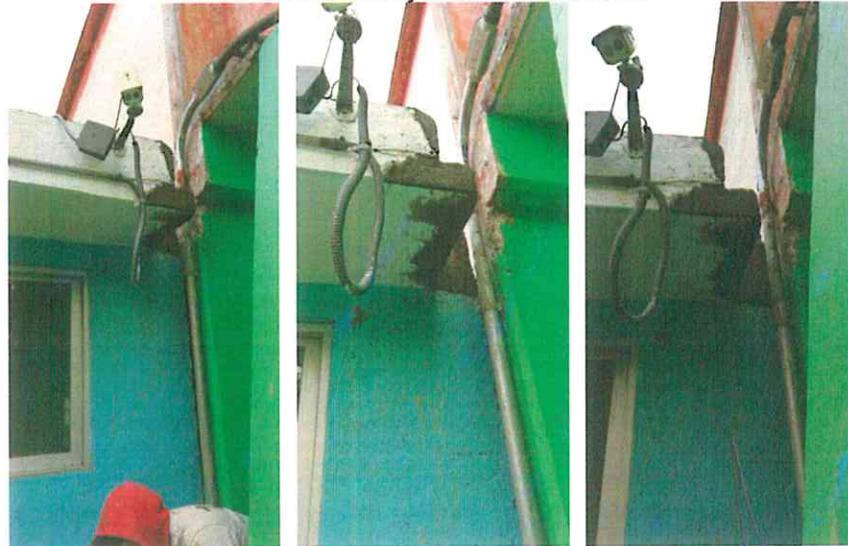
Separar el cuerpo que está pegado al edificio de la escuela colindante. Lo anterior para hacer que trabajen las construcciones de manera independiente durante los movimientos sísmicos.

AHORA: Con junta constructiva

Se realiza un corte sobre la losa y pretil de concreto que estaban pegados a un elemento colindante a manera de generar la junta constructiva que les permita trabajar de manera independiente.

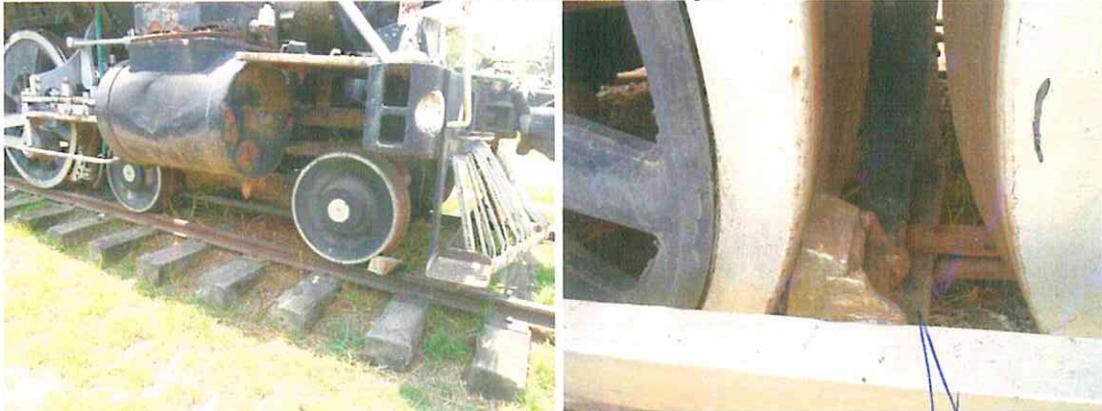
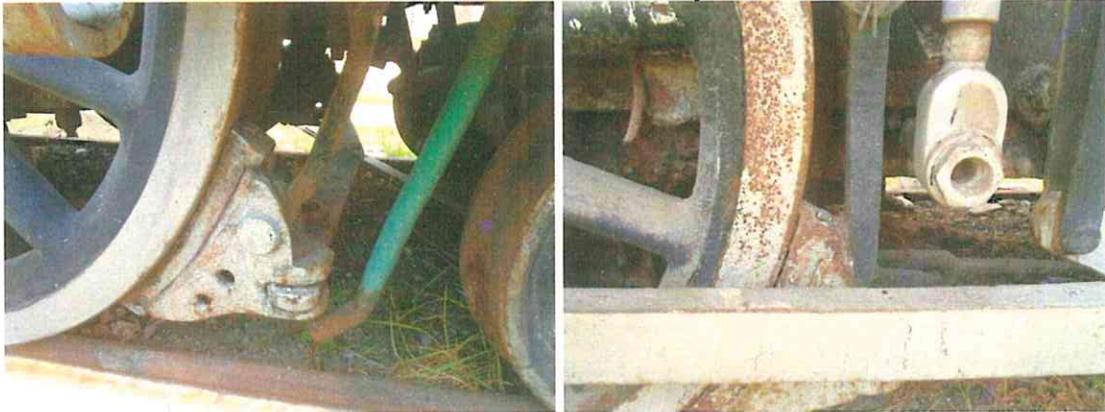
Poner elementos de sujeción que eviten el desplazamiento libre del tren de ornato. Lo anterior debido a que, durante el pasado sismo, este tren se movió de su posición original a través de las vías.

Al hacer una revisión a la estabilidad de la locomotora, se observó que las ruedas tienen activados los frenos, mismos que deberán impedir su desplazamiento.

AHORA: Locomotora fija.
