# **INSPECCIÓN VISUAL DEL ESTADO FÍSICO ESTRUCTURAL DE LOS EDIFICIOS DEL INEEL POSTERIOR AL SISMO DEL 19 DE SEPTIEMBRE DE 2017**

## **INFORME EJECUTIVO**

#### **DICTAMEN TÉCNICO DE DAÑOS ESTRUCTURALES Y DE SEGURIDAD ESTRUCTURAL**

**REPORTE FOTOGRÁFICO “CERTE LA VENTOSA JUCHITÁN”**

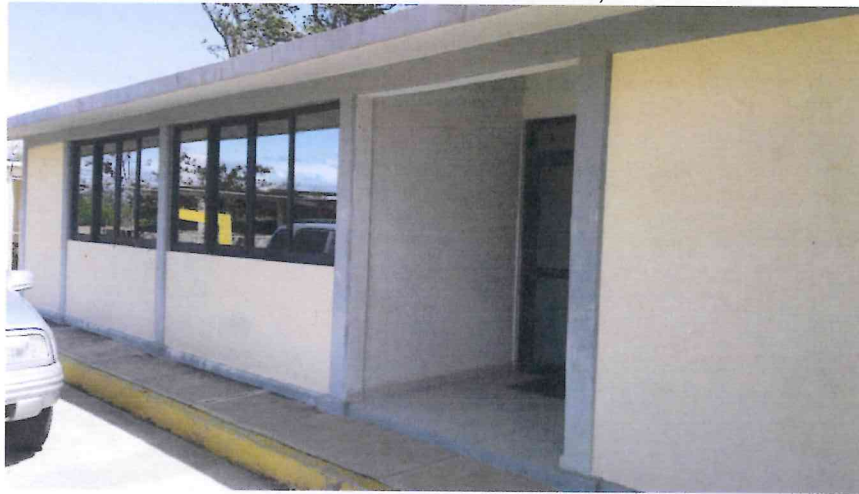
**OFICINAS CENTRALES**

Se observa física y técnicamente, que los muros divisorios de las construcciones se encuentran dañados, calificando dichos daños en la siguiente categoría: 1.- Oficinas Centrales daños leves. 2.- Taller daños medianos. 3.- Cuarto de Baterías daños medianos. Galera y Almacén daños medianos, en este caso también la estructura se encuentra dañada; presentan fracturas en algunas partes, debido al intenso movimiento y fuerza a que fueron sometidos por los sismos registrados. Por todo lo anteriormente analizado, **Se dictamina que existe la seguridad estructural de ocupar los edificios en su totalidad, es indispensable reforzar las fracturas presentadas y reparar los daños menores lo más pronto posible, para evitar que sufran daños mayores, toda vez que aún se siguen presentando réplicas de los sismos; en las condiciones actuales se pueden ocupar y utilizar los edificio sin que exista peligro de que se dañen las estructuras por**

1. Implementar un protocolo de evacuación rápida en caso de sismos.
2. Reparar y reforzar de inmediato los elementos dañados.

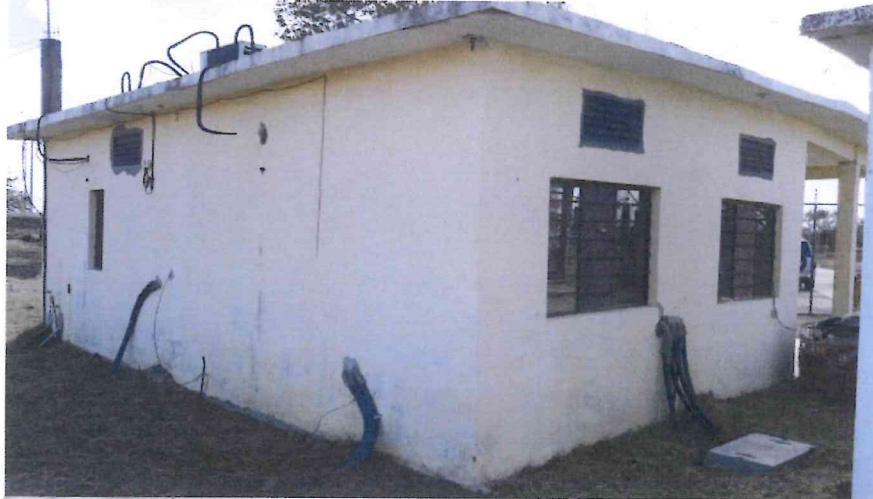
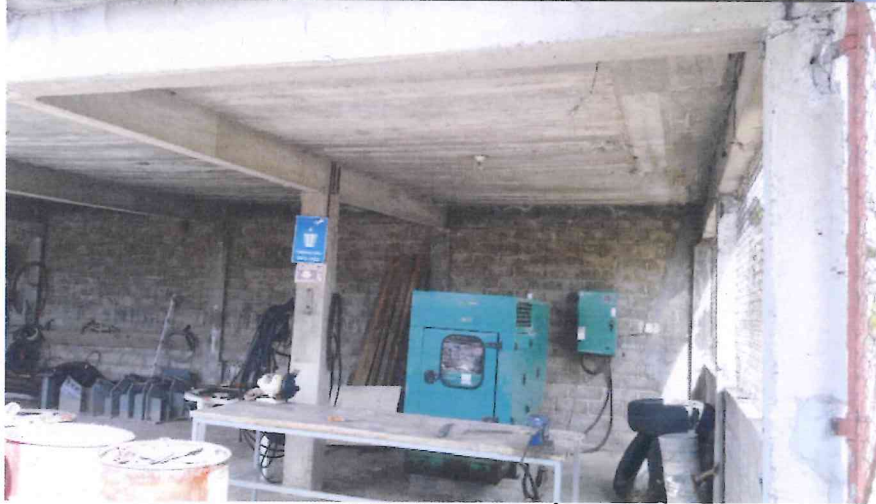
**GALERA ALMACÉN**

- 1.- El núcleo, aplanados y pintura del 30 % de los muros divisorios de mampostería.
- 2.- El 50% de las Columnas del edificio destinado como galera y almacén en la zona de esfuerzo cortante.
- 3.- El 50% de las vigas de concreto armado (trabes), en su zona de flexión, del mismo edificio, la galera.
