**Forma de Inspección Post sísmica
 Evaluación Rápida**

Dirección: AVENIDA HERICA ESCUELA NAVAL MILITAR NO 669

Forma de Inspección Post Sísmica

**Forma de Inspección Postsísmica
Evaluación Rápida**

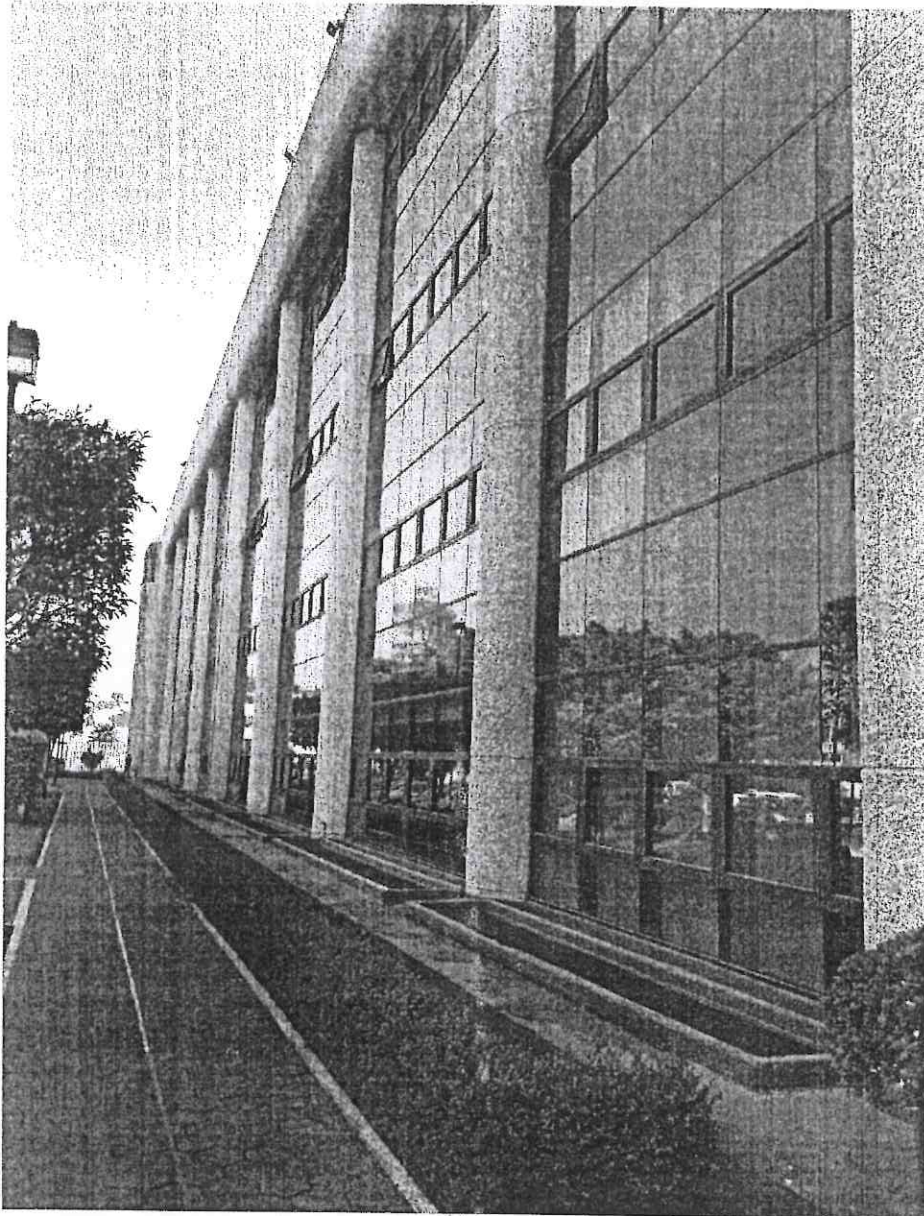
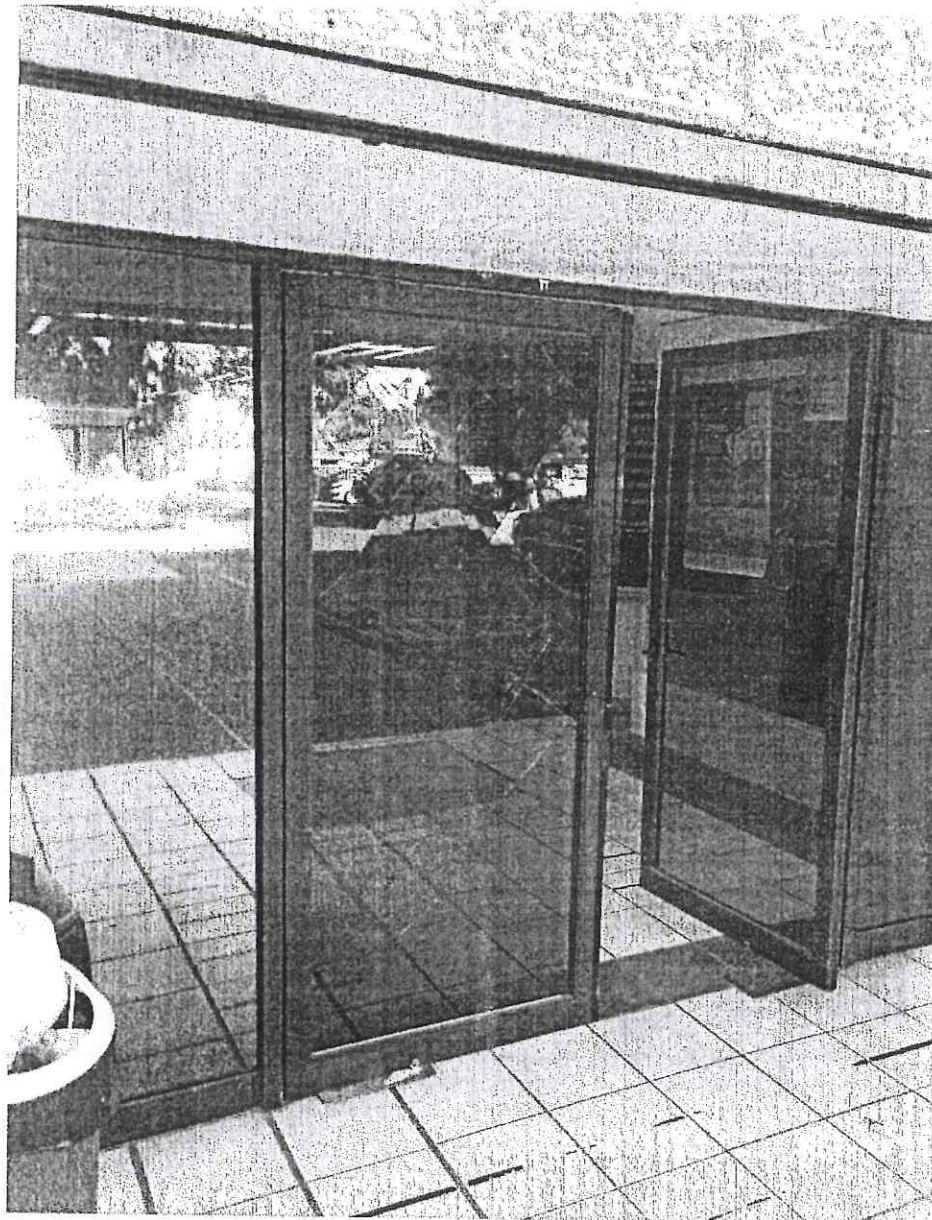
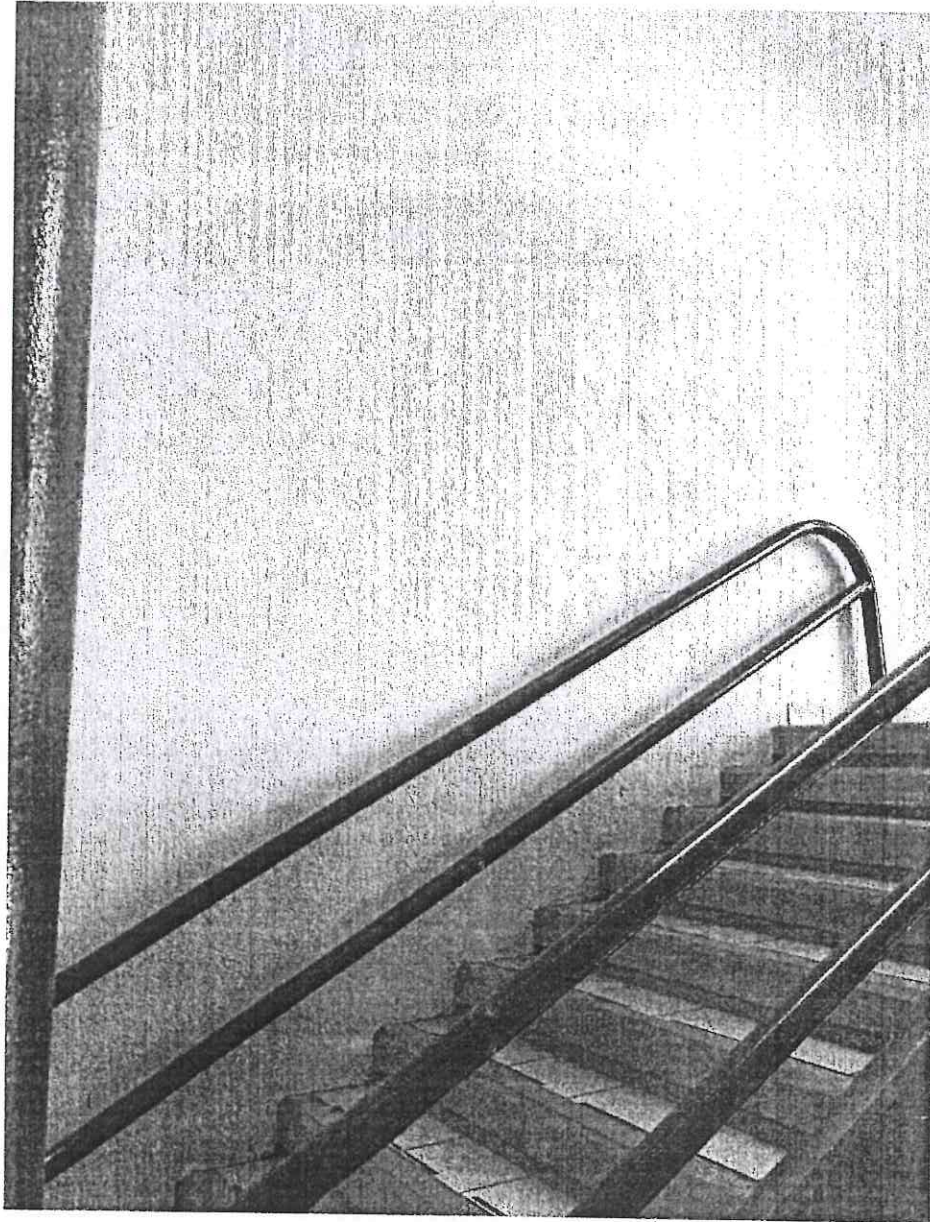
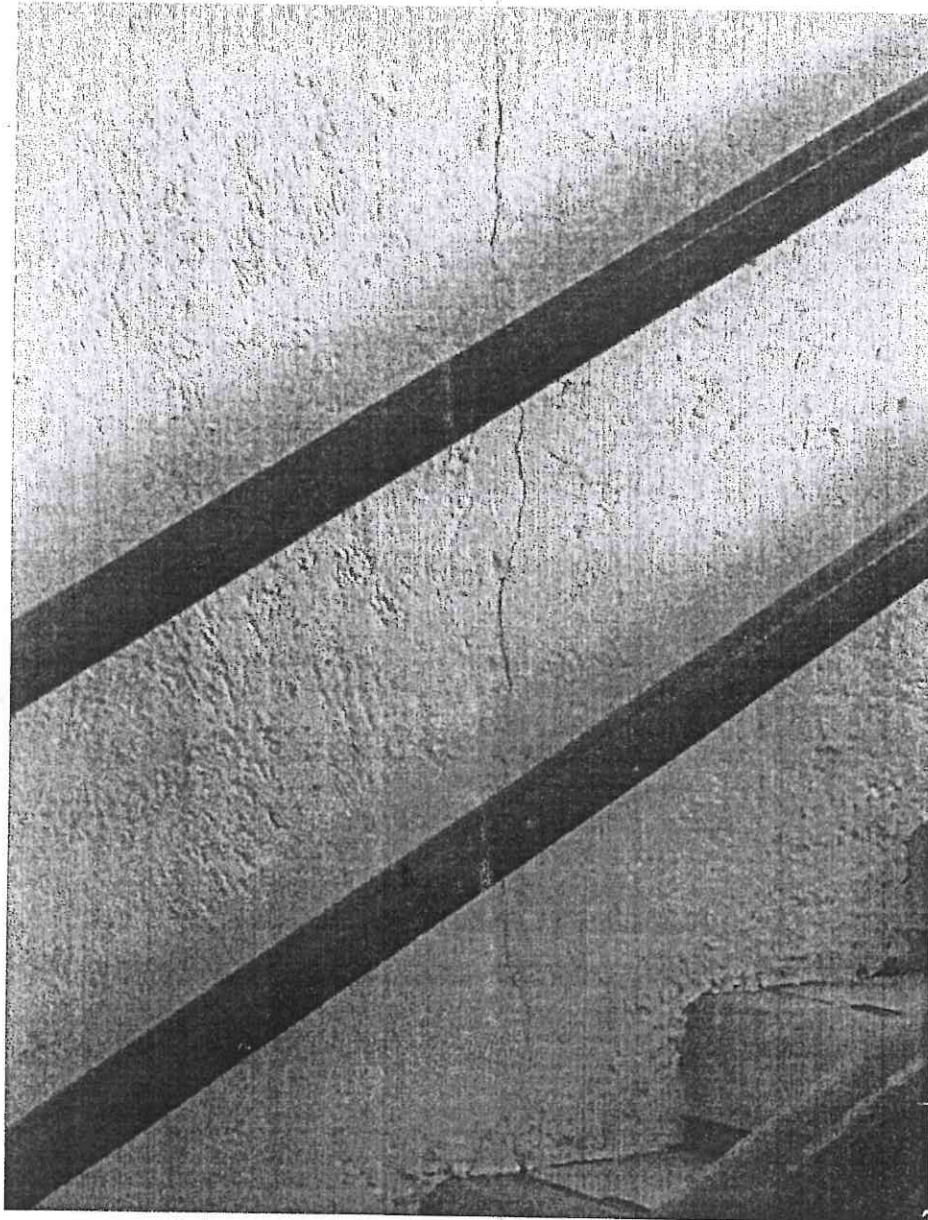
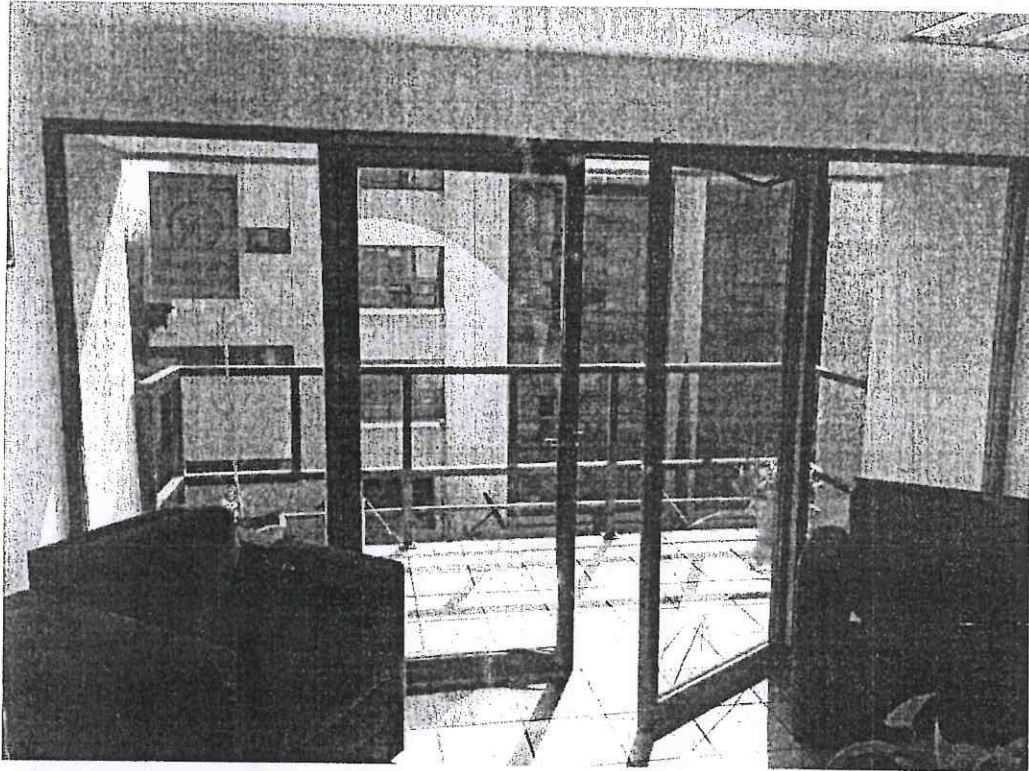
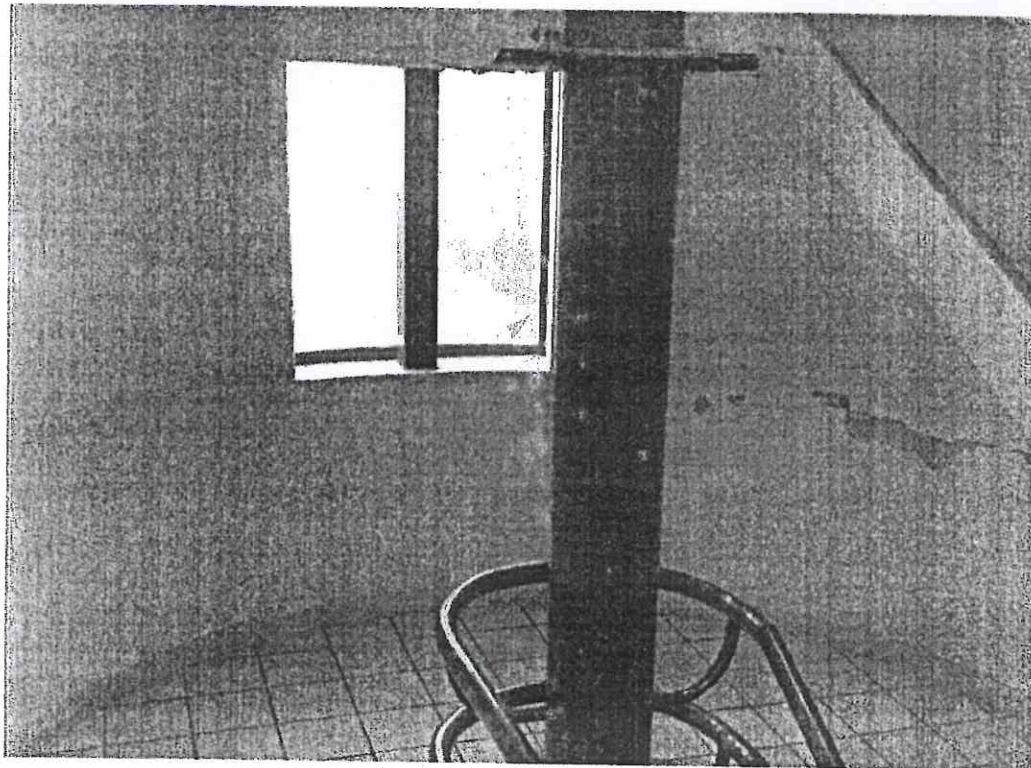
El edificio no tiene daño aparente en sus elementos estructurales. El inmueble presenta daños ligeros en elementos no estructurales. Se recomienda la reparación de elementos no estructurales. Derivado de la inspección visual al inmueble, se puede decir que se encuentra en buen estado y es funcional, se recomienda que las actividades laborales sean restablecidas.

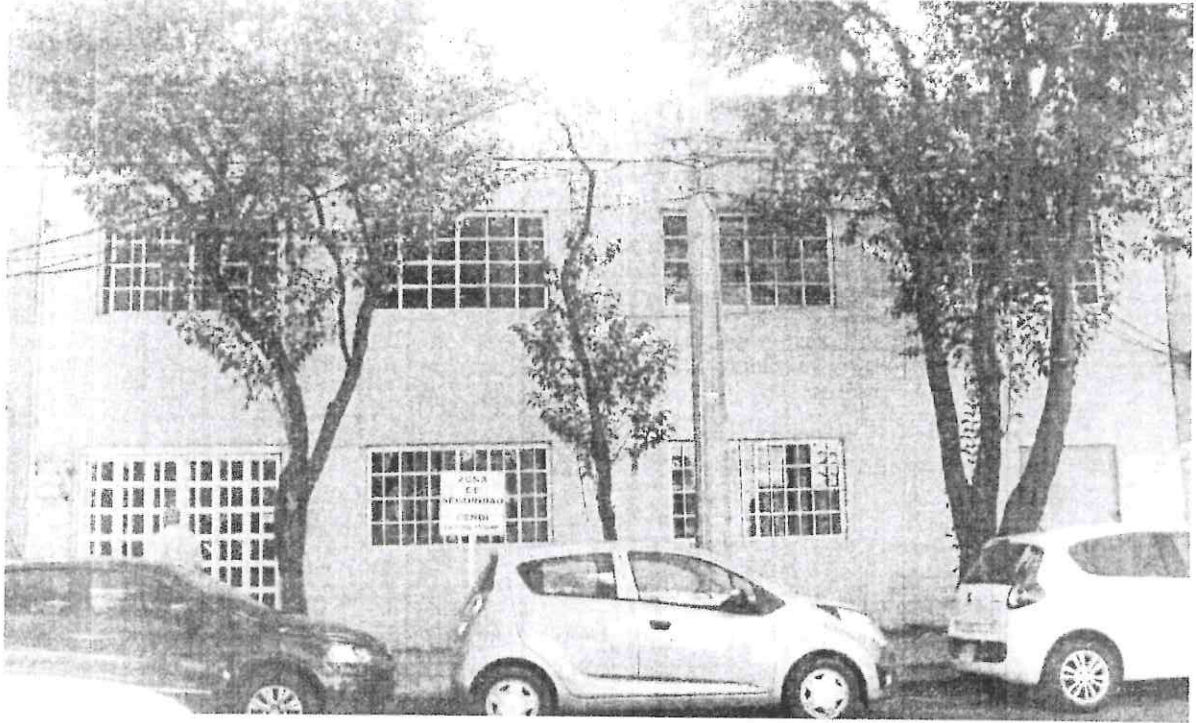
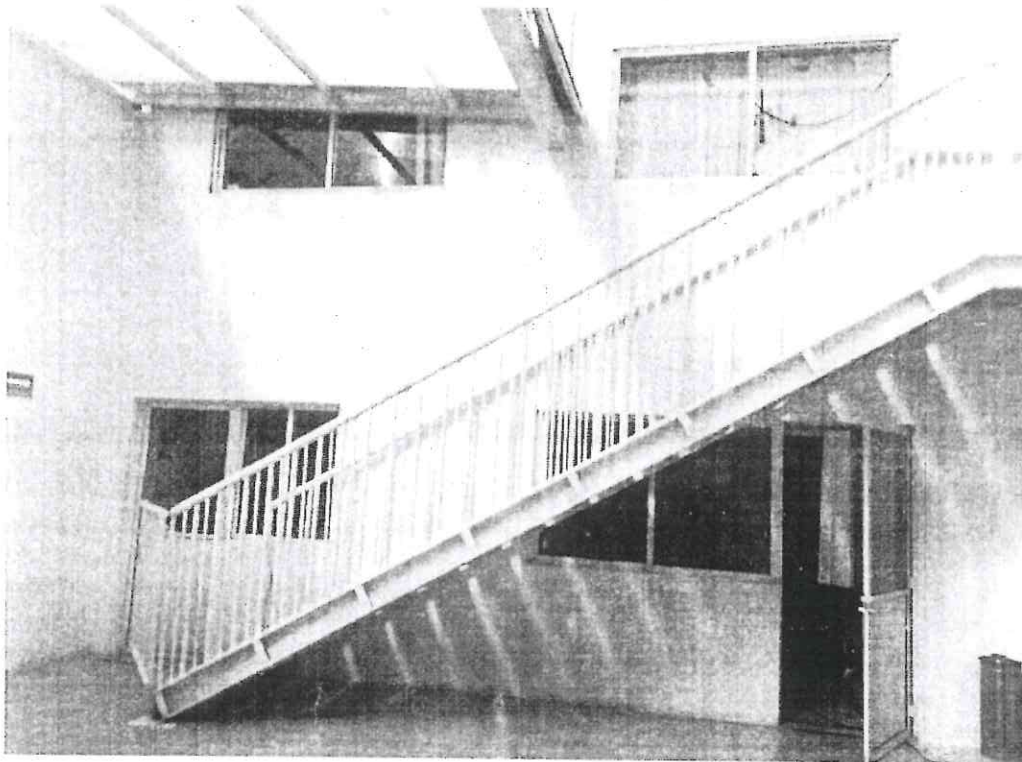
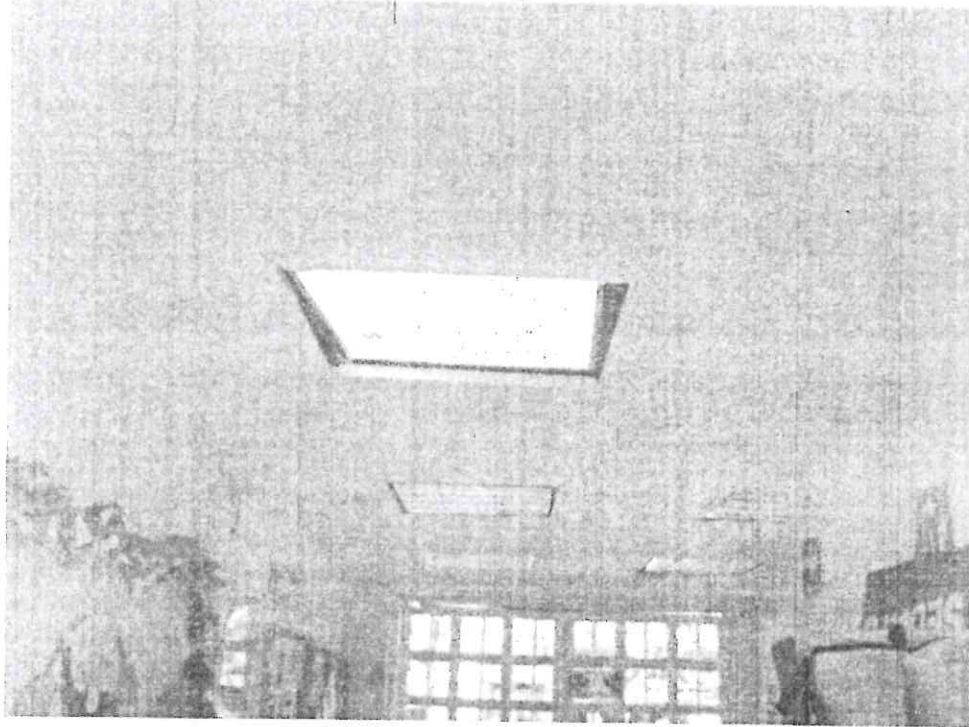
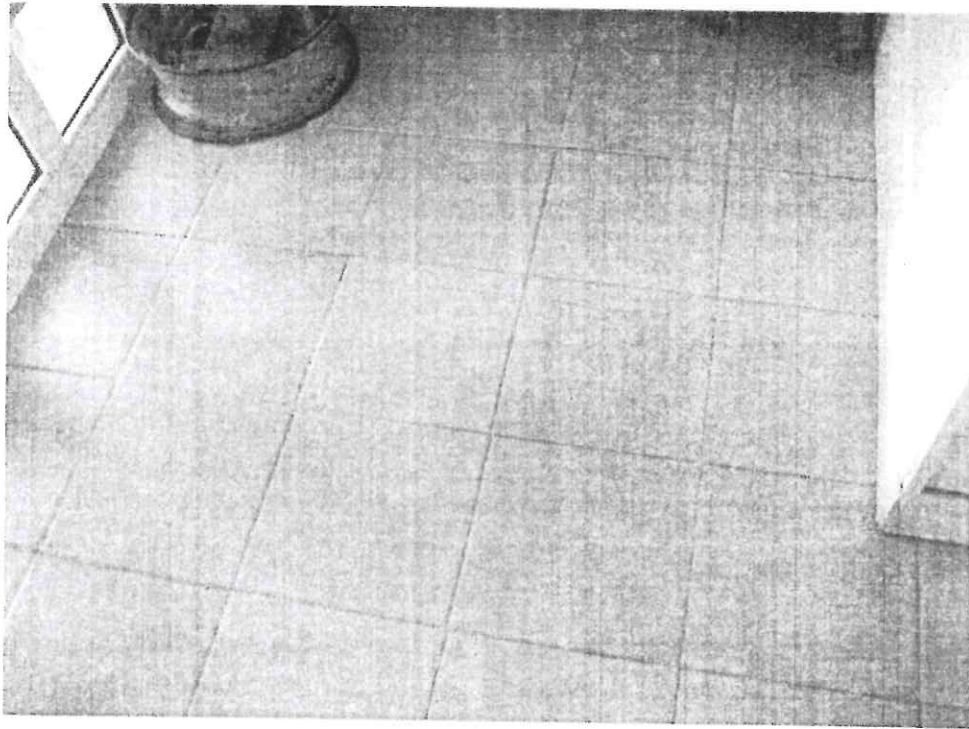
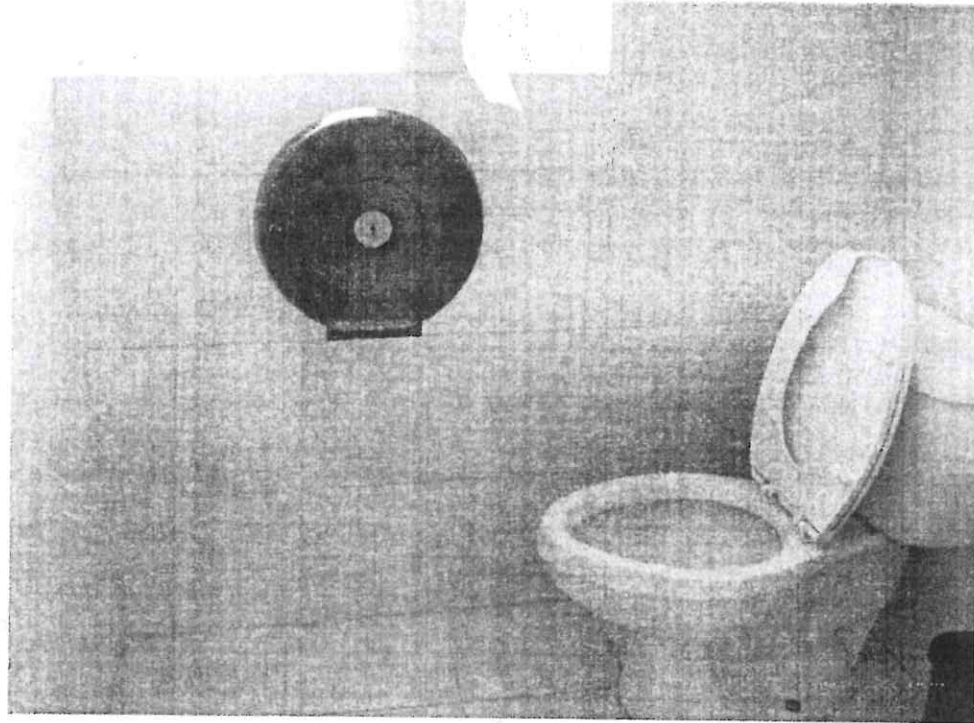
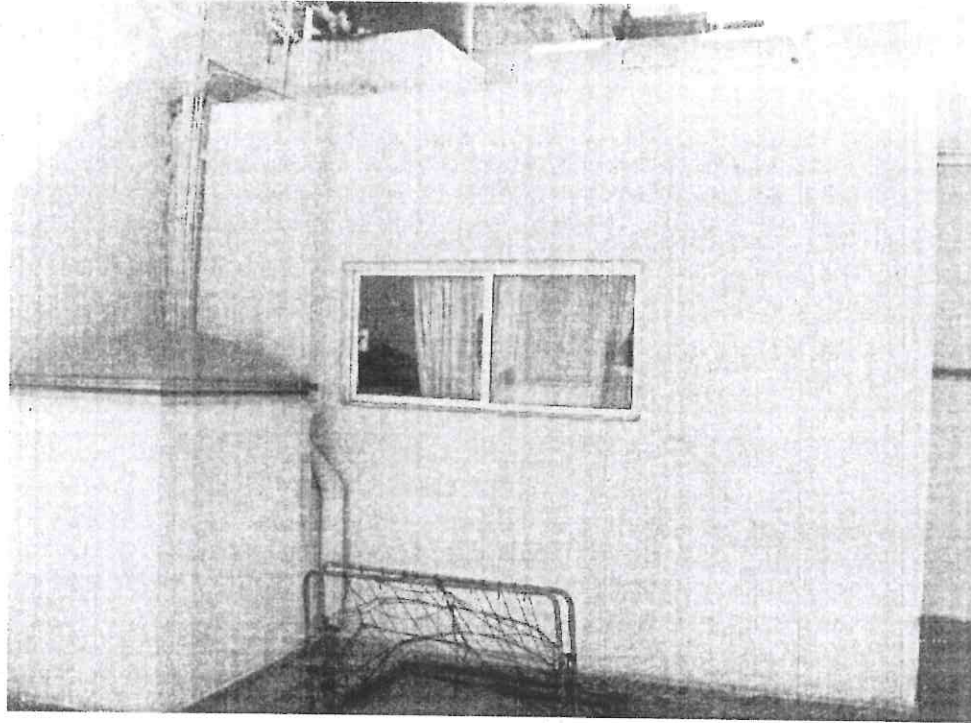
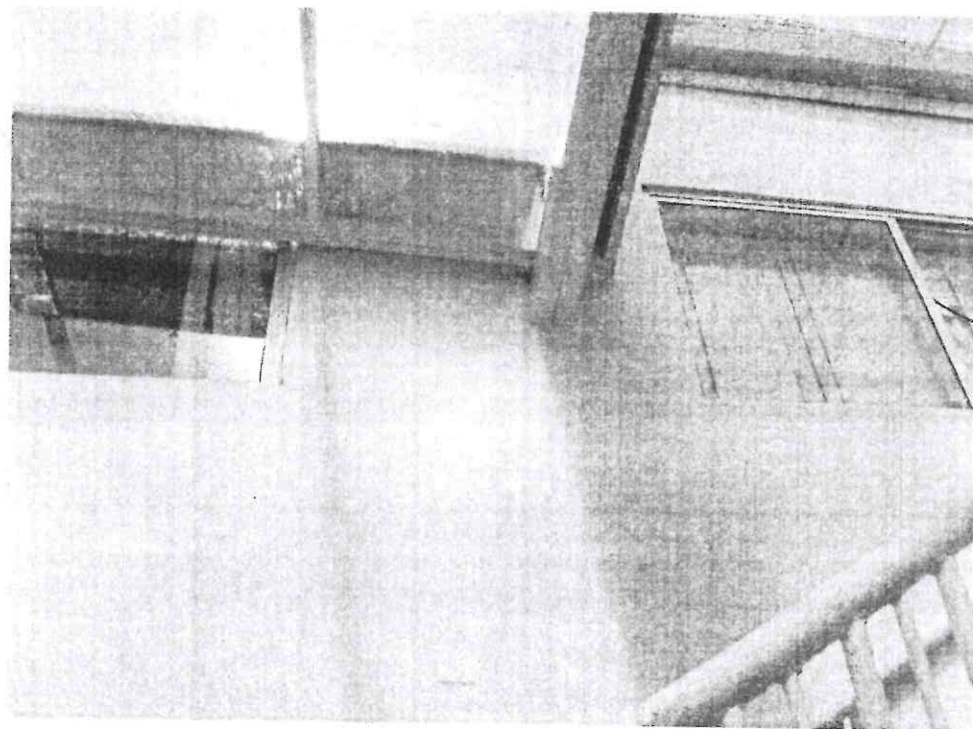
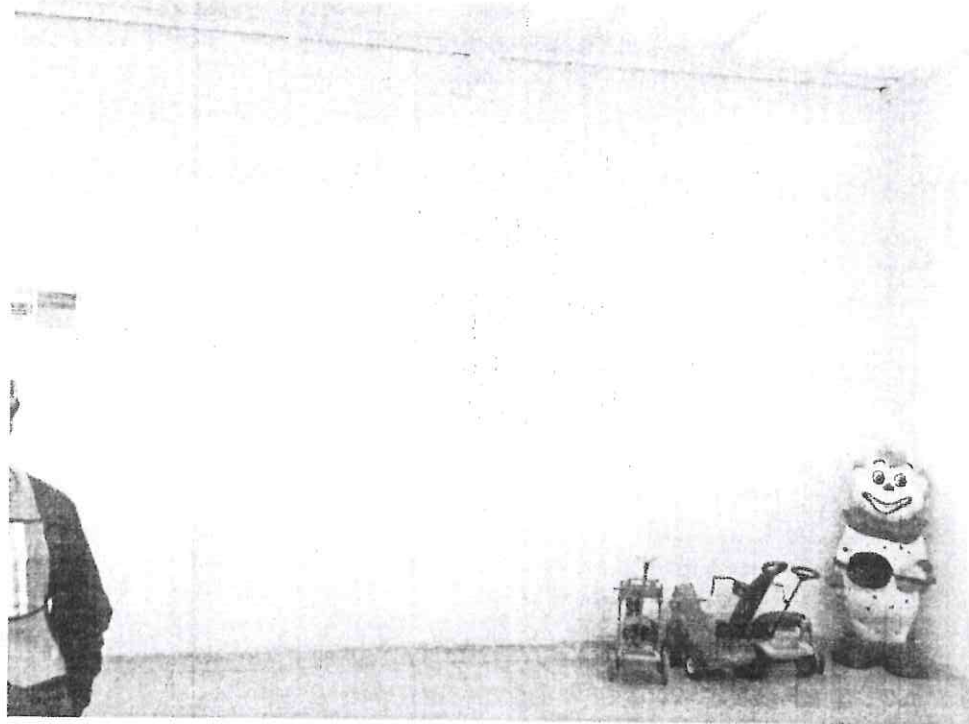
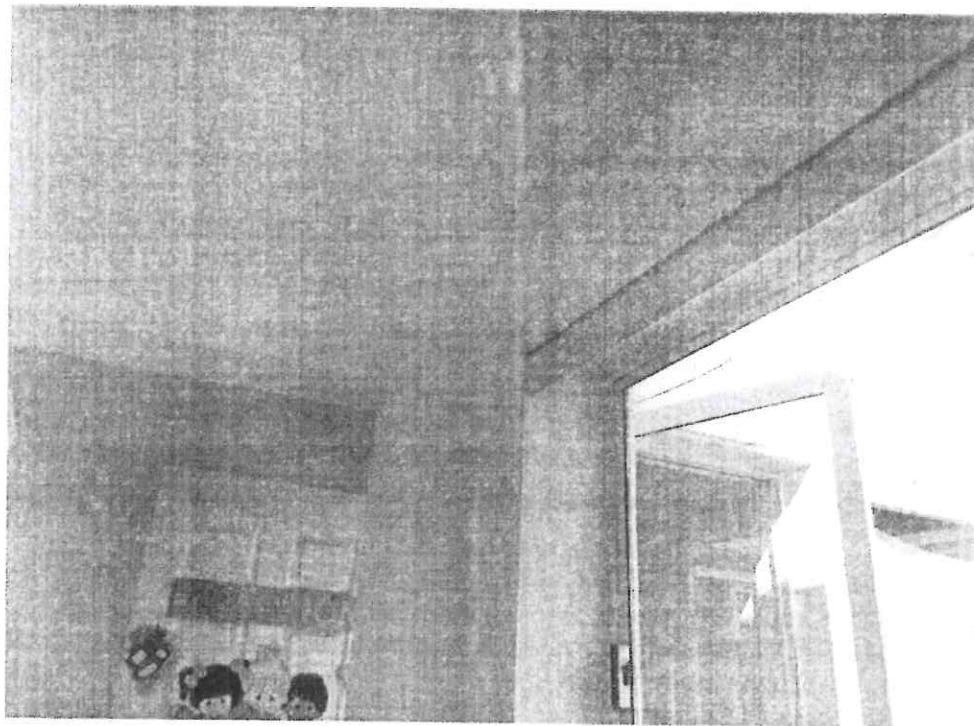
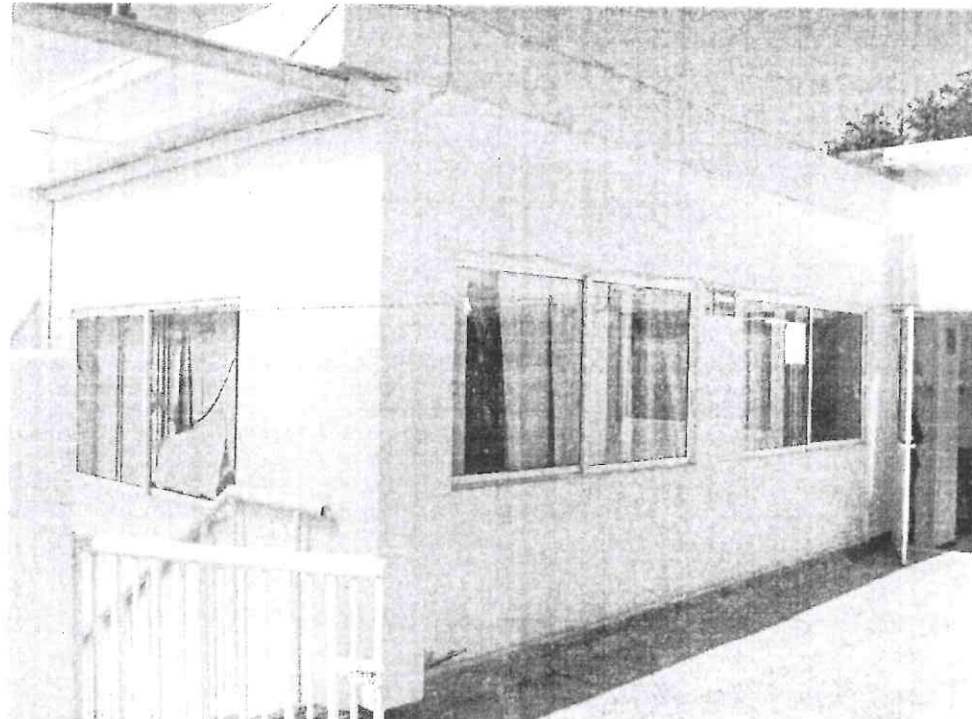
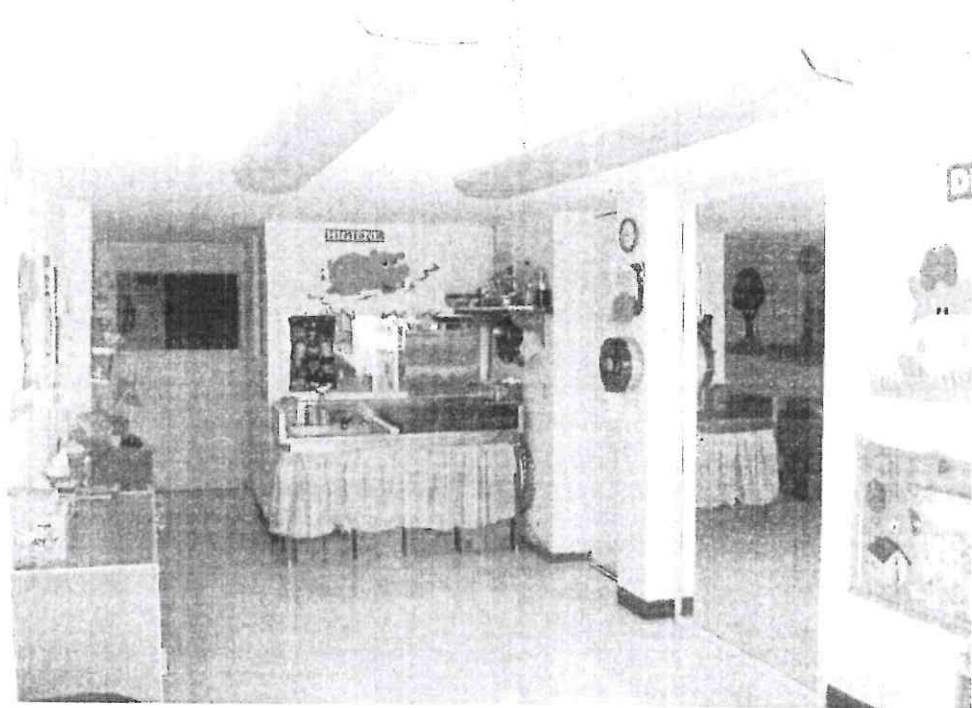
Rafael Ángel de la Peña No 43, Col. Obrera, Del. Cuauhtémoc.
Centro de Desarrollo Infantil CENDI Carmen Serdán.

Observaciones: Se identificaron fisuras mínimas en algunas
cabezas de pisa y muros. No existen daños en el
marco estructural.
