INE INSURGENTES

**Av. Insurgentes Sur No. 1561,
colonia San José Insurgentes,
delegación Álvaro Obregón.**

4. EDIFICIO A

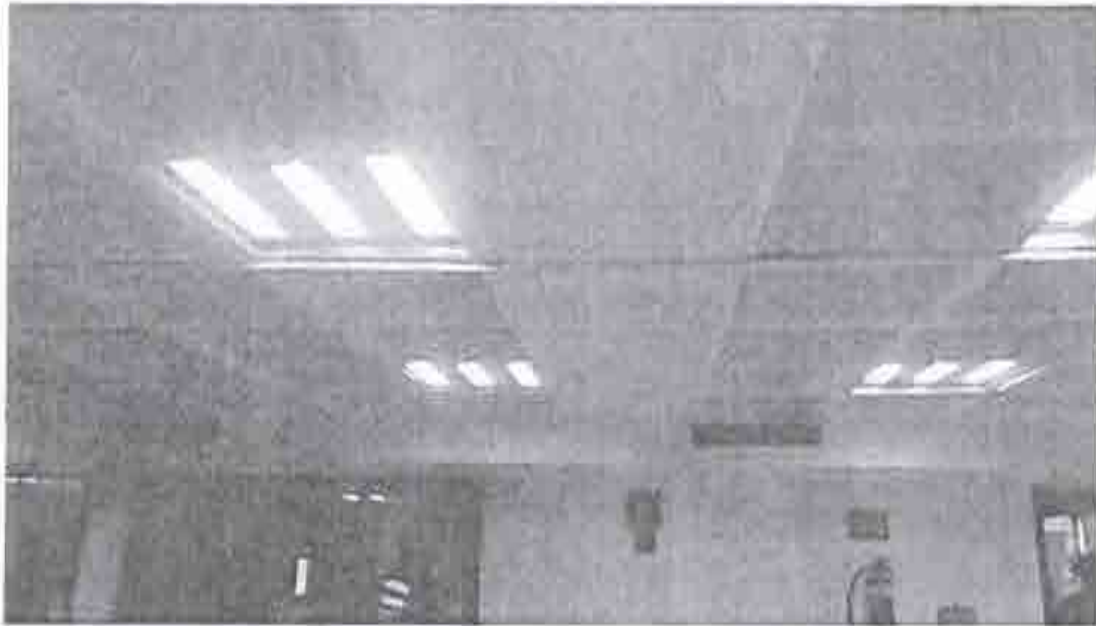
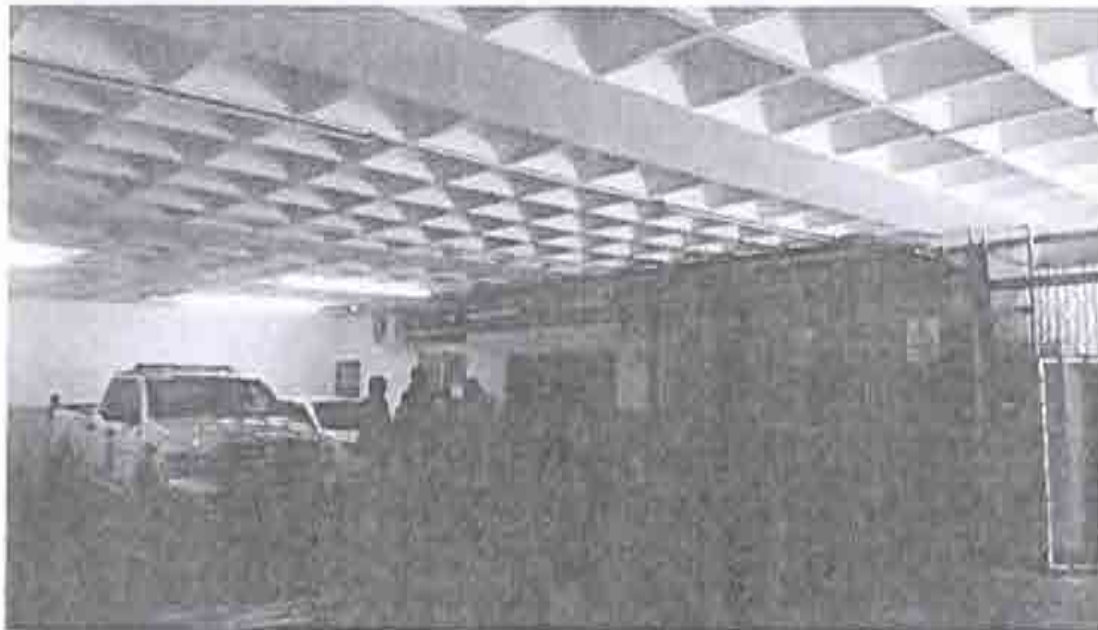
La losa de entrepiso es base de nervaduras y trabes de concreto armado (3 trabes repartidas).

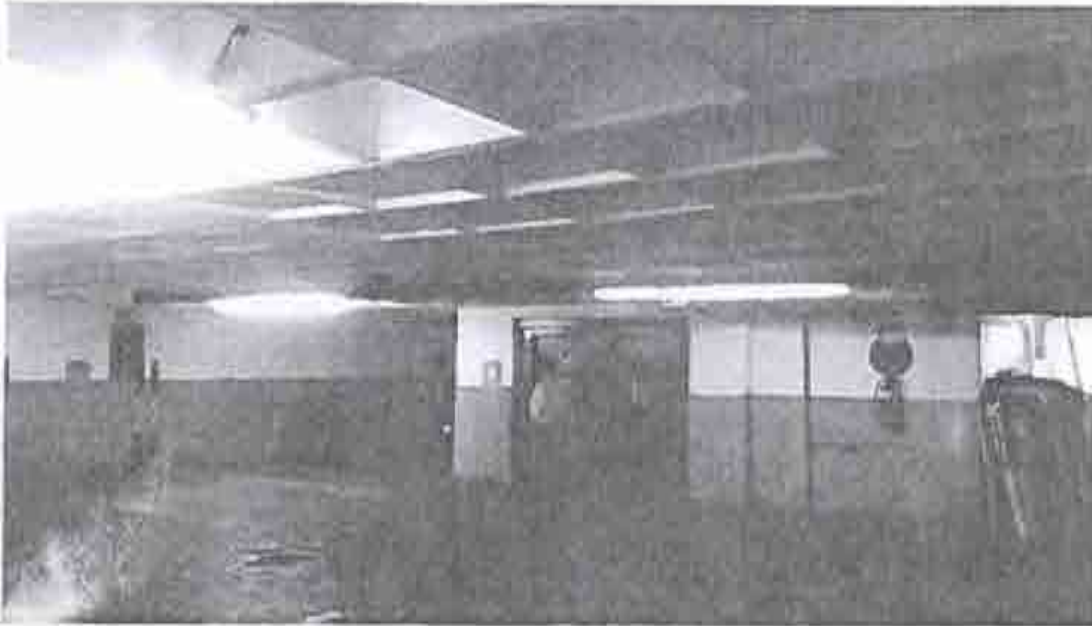
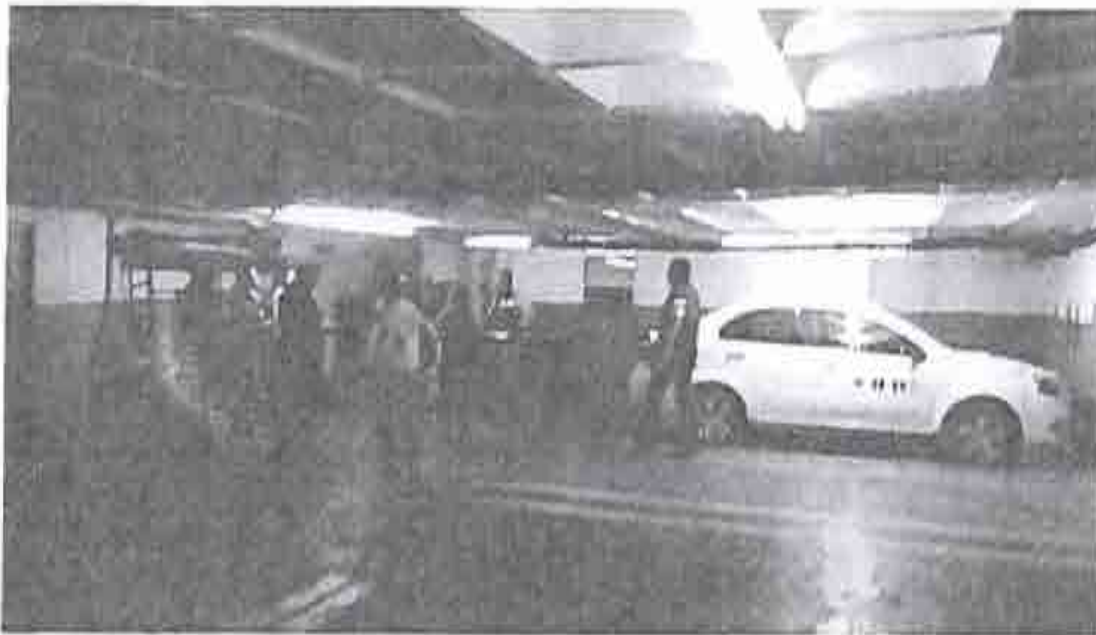
Las losas y muros en sótanos no presentan daños estructurales, ni trasminaciones de nivel freático.

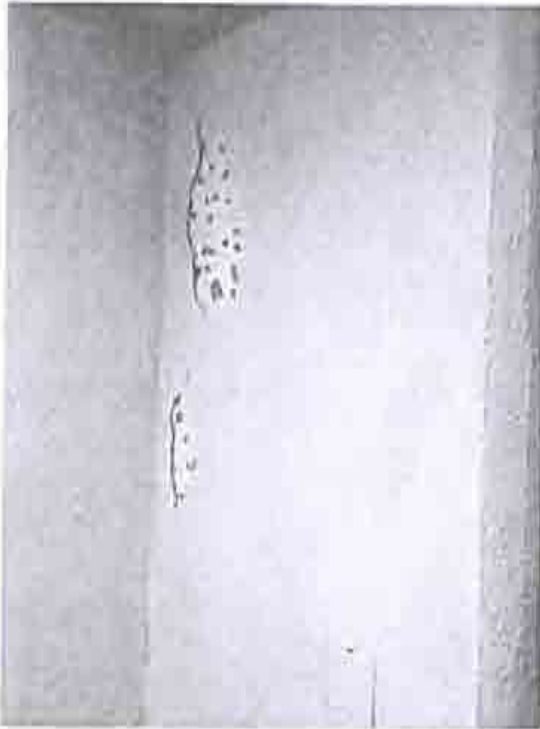
Desprendimiento de recubrimiento de pintura en elementos estructurales que no representan riesgo ni falla estructural, se recomienda colocar juntas frías entre muros divisorios de tabla roca y elementos estructurales.

3. Se recomienda colocar juntas frías en muros divisorios en las uniones con elementos estructurales.
4. Recubrir varillas expuestas para evitar una corrosión o degradación importante en el acero de refuerzo.

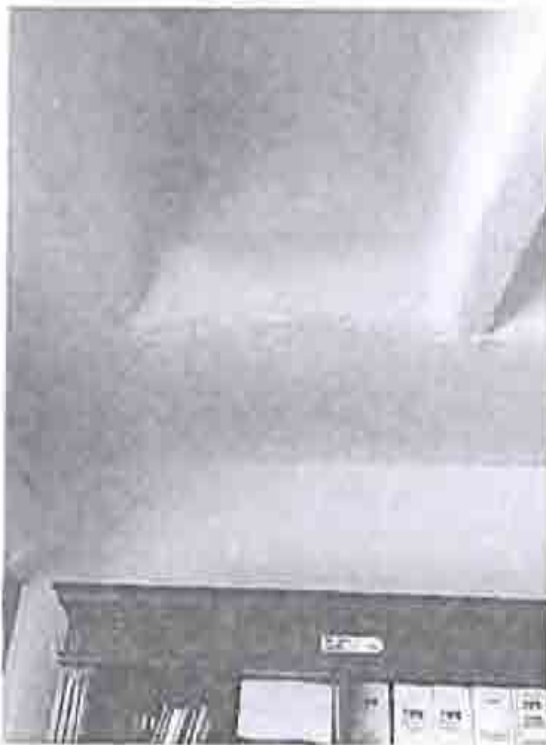
Defectos de nervadura en su colado original, lo cual no presenta falla estructural.

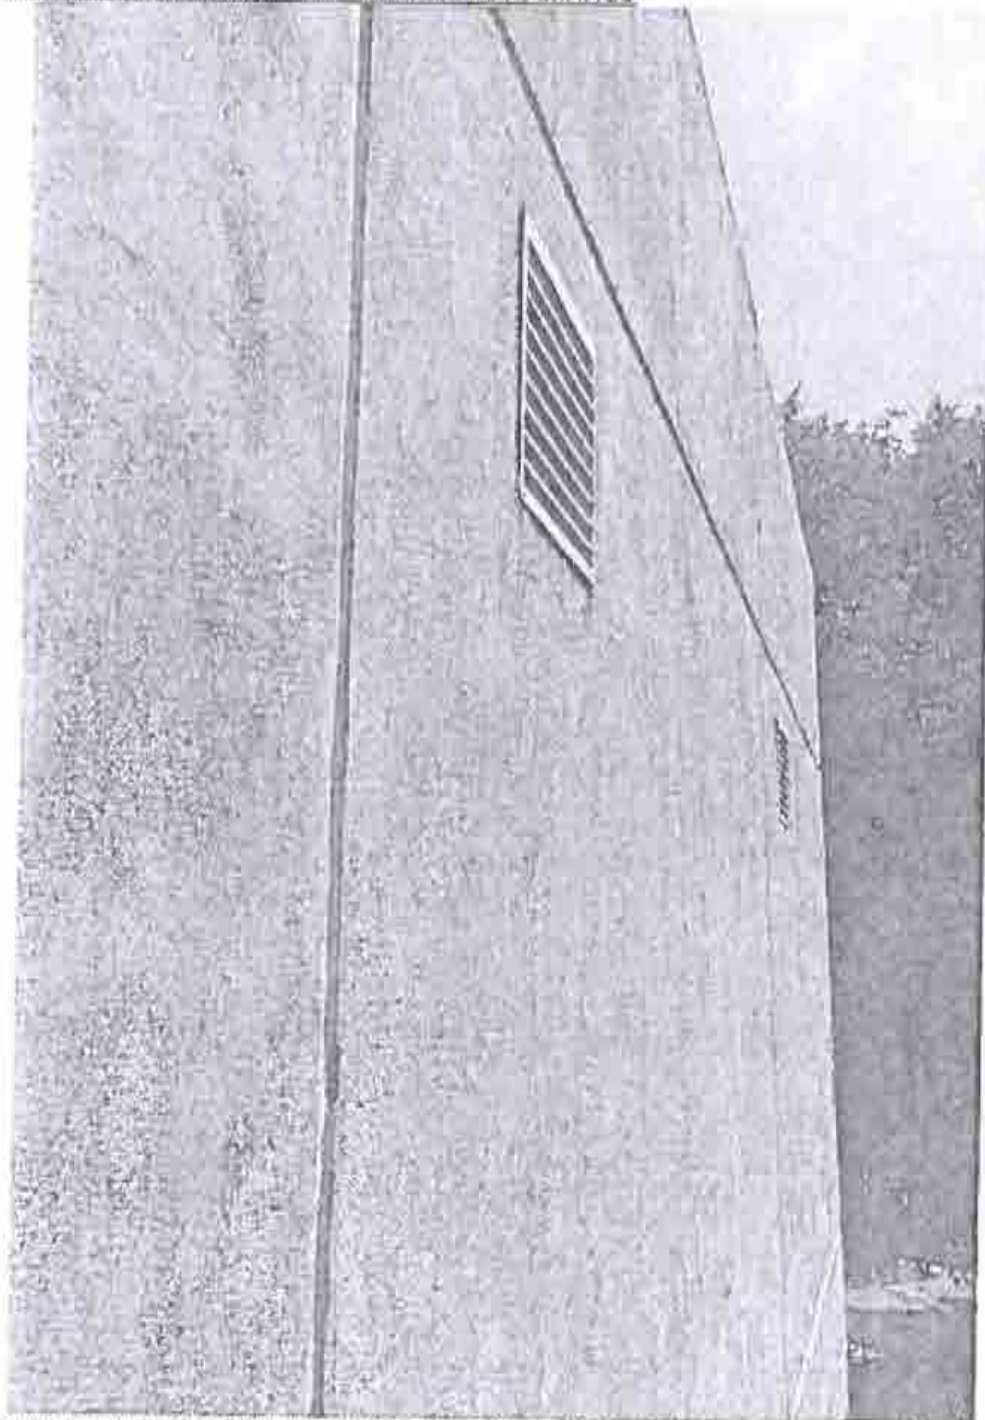
FOTOGRAFIA 1. MUROS DE FACHADA DE AUDITORIOS EN BUEN ESTADO Y SIN DESPLOMES APARENTES A SIMPLE VISTA.

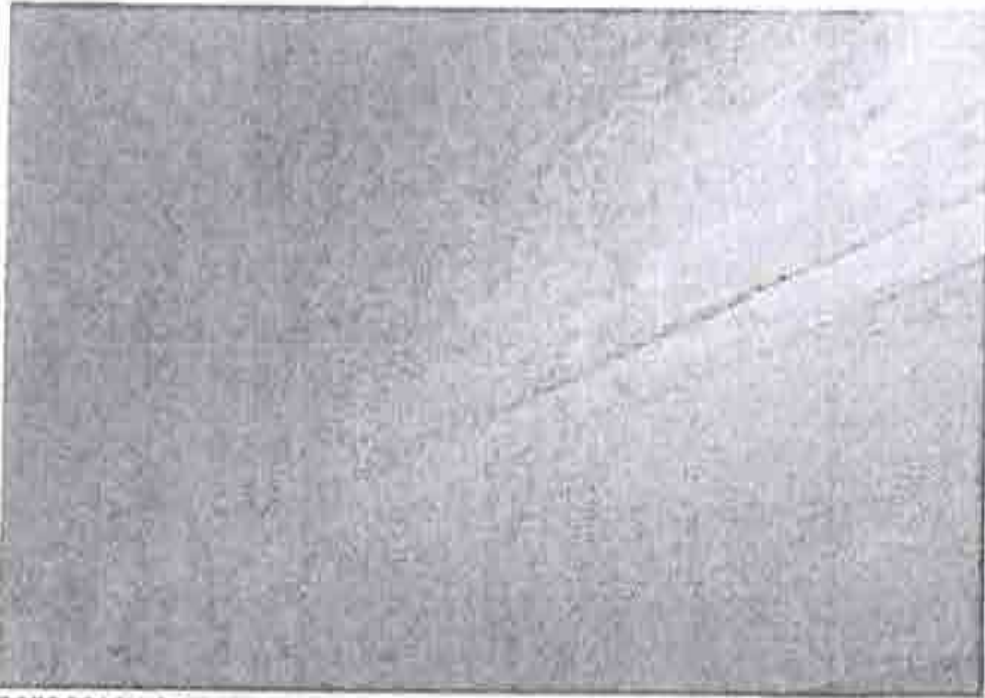
FOTOGRAFIA 3. TRABE SANA SIN FISURAS, NI DEFORMACIONES.

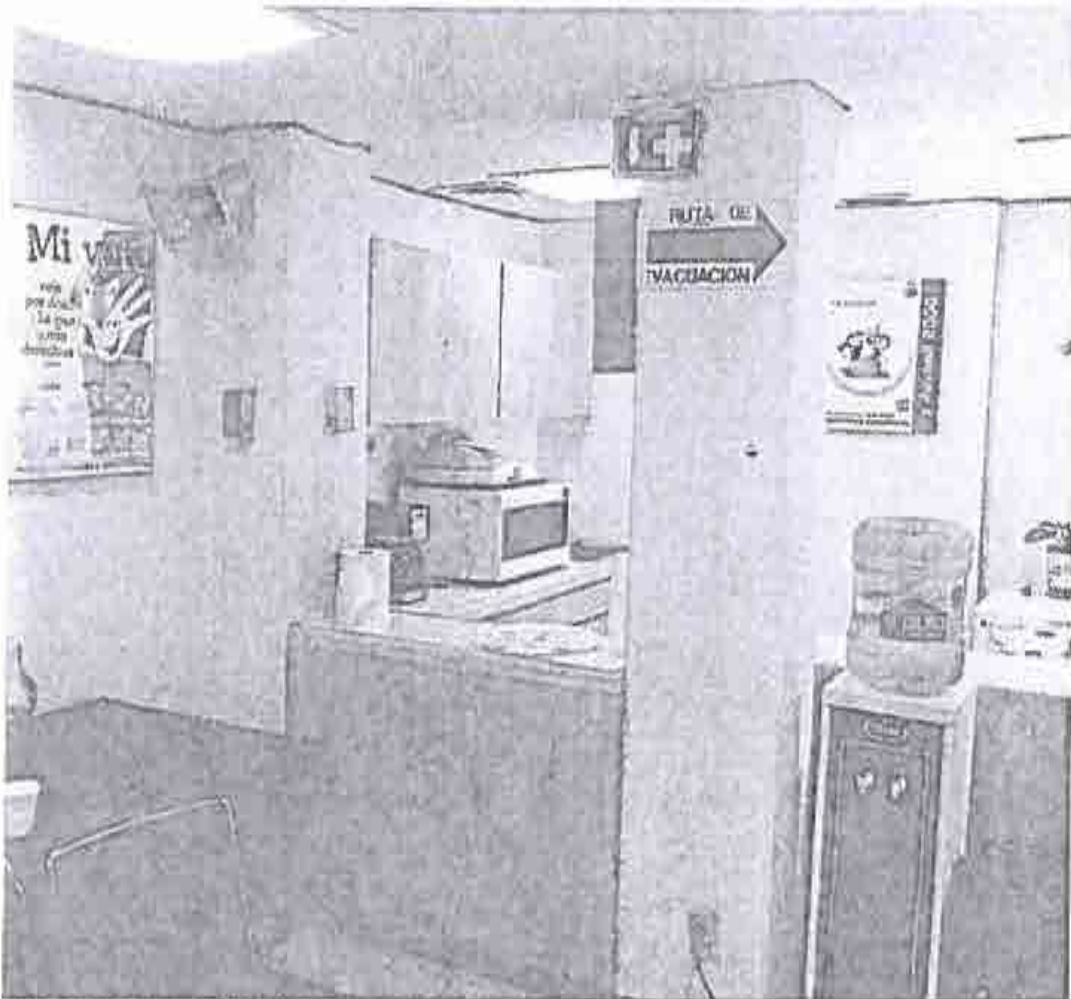
FOTOGRAFIA 8. COLUMNAS DE CONCRETO, SIN DEFORMACION, NI FISURAS. MUROS SIN FISURAS O DESPRENDIMIENTO DE ACABADOS.

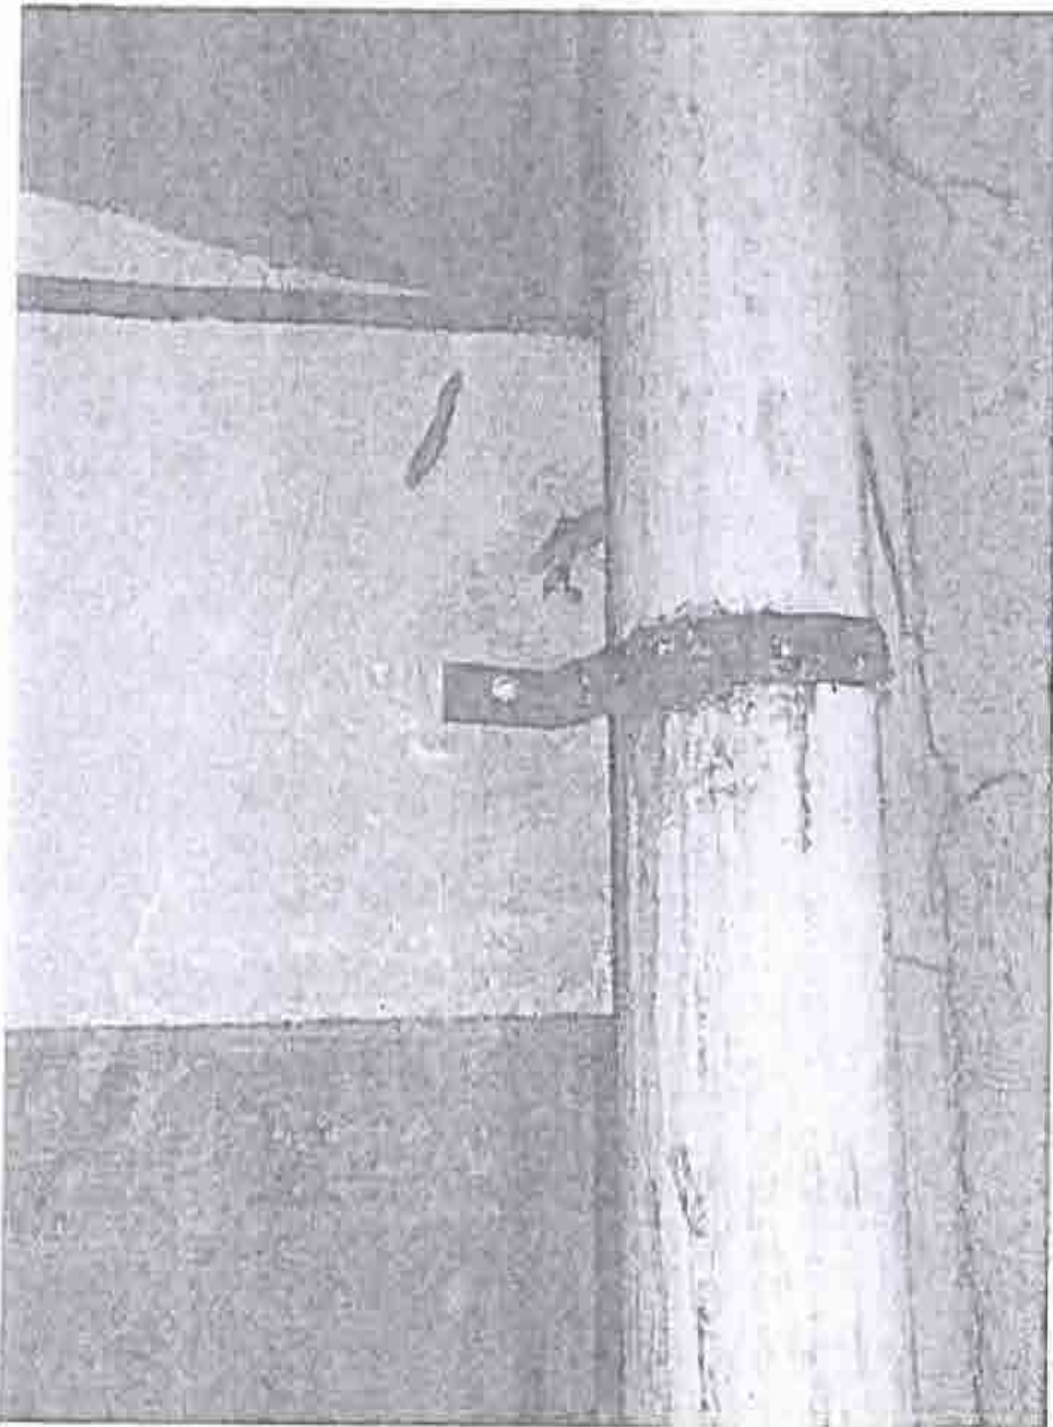
FOTOGRAFIA 9. MUROS DESLIGADOS DE LA ESTRUCTURA PRINCIPAL.
SUJECION DE INSTALACIONES A ESTRUCTURA PRINCIPAL.

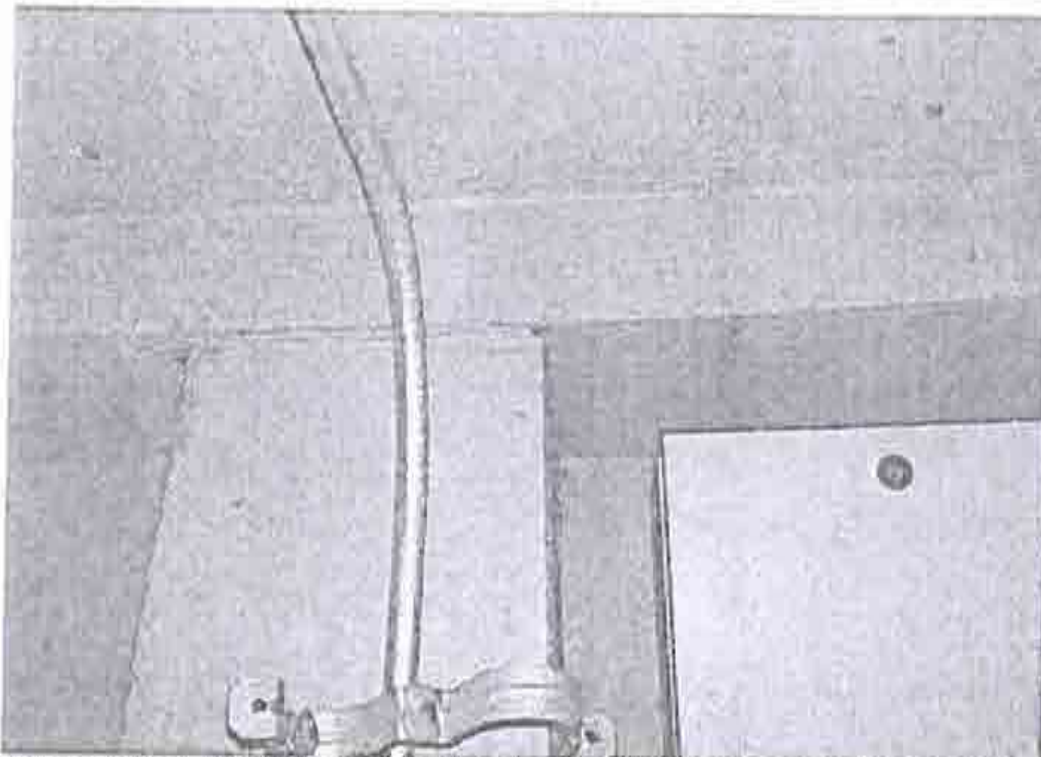
FOTOGRAFIA 12. UNIONN DE COLUMNA Y TRABES DE COLINDANCIA SIN DEFORMACION NI FISURAS, MUROS SIN FISURAS.

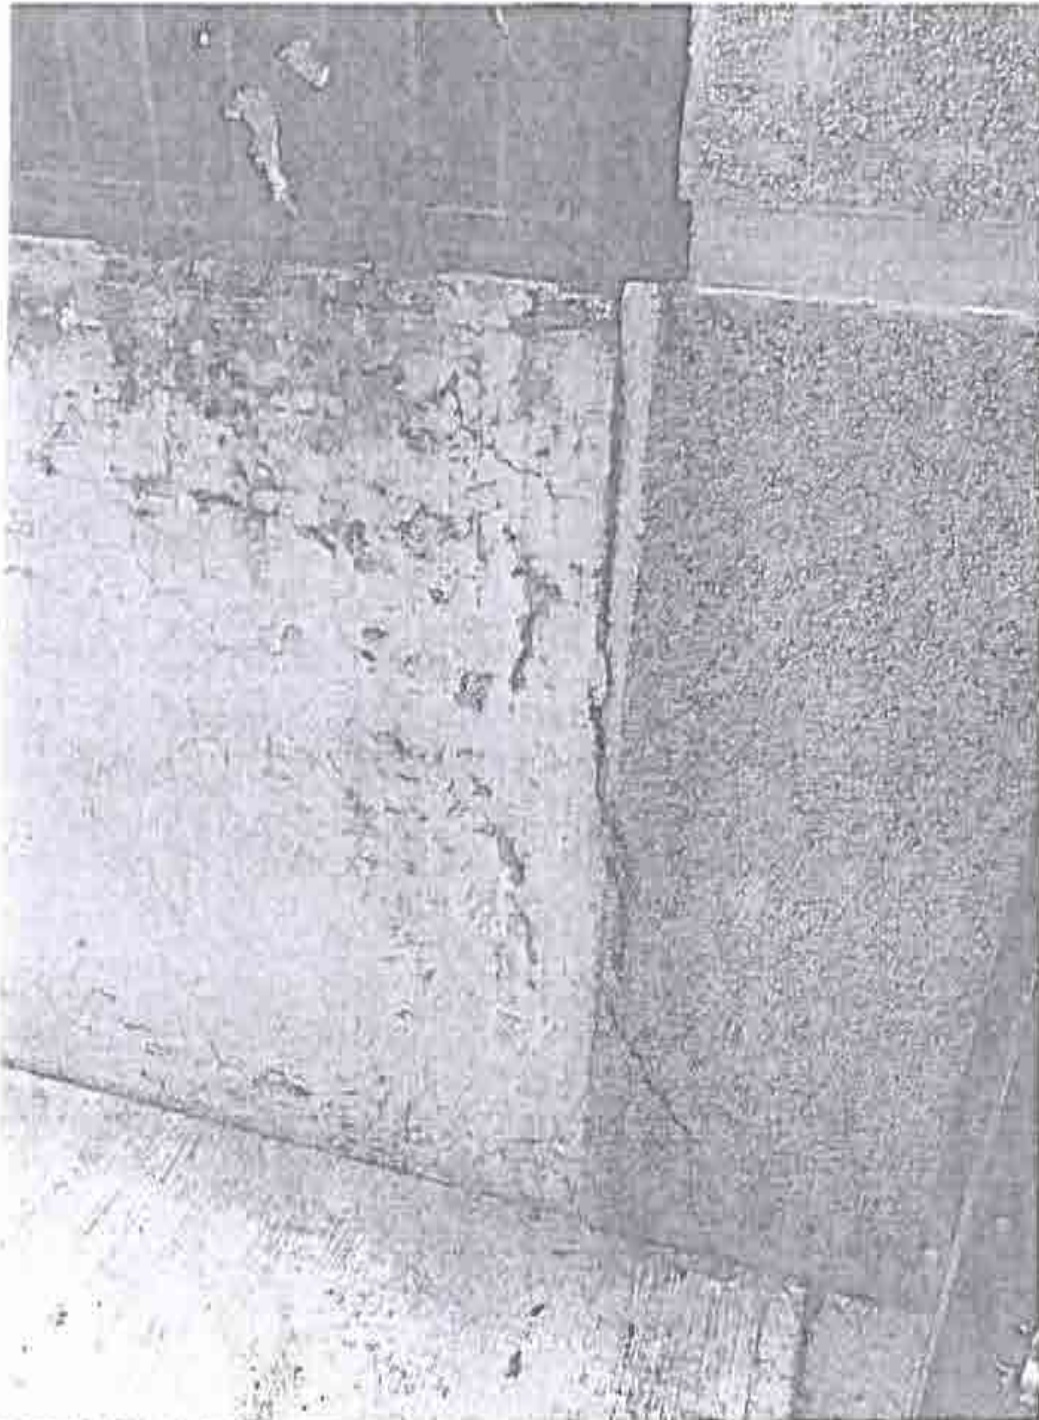
FOTOGRAFIA 14. FISURA VERTICAL EN LA UNION DE COLUMNA Y MURO BAJO, EN LA COLUMNA LA FISURA ES EN EL ACABADO.

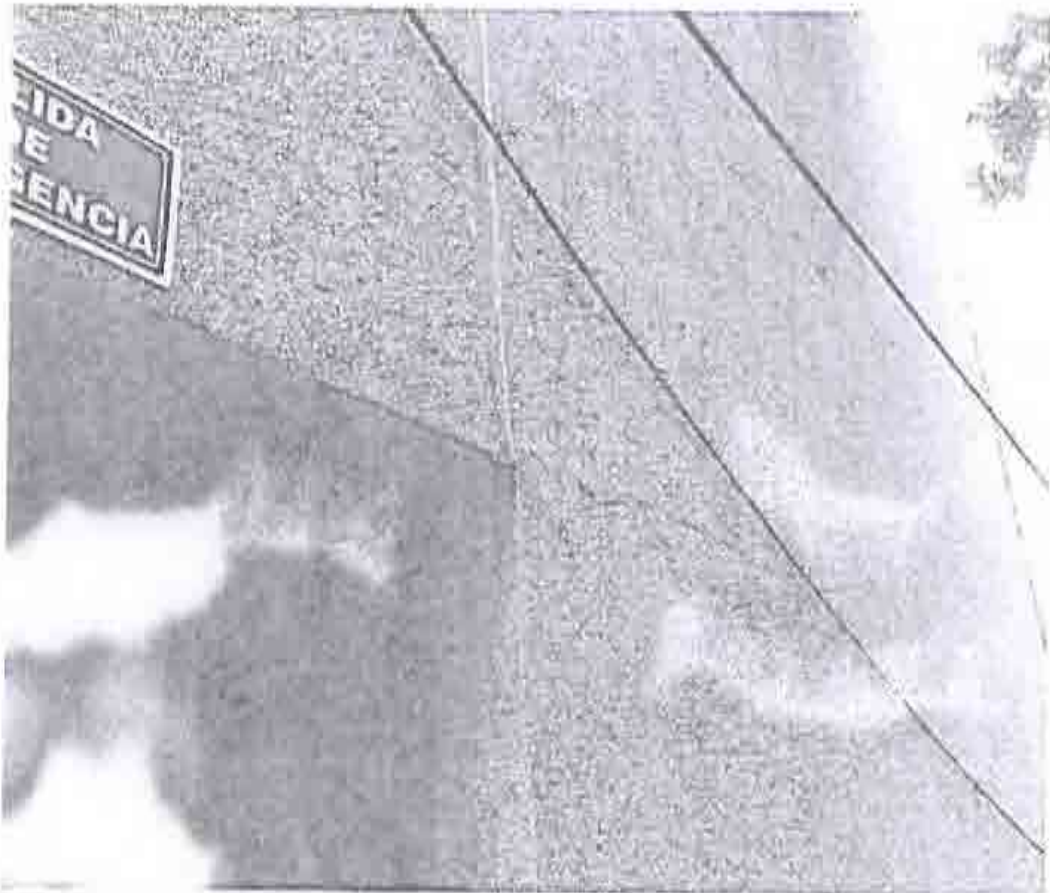
FOTOGRAFÍA: Fachada lateral del edificio B, con una fisura horizontal en el acabado, a la altura del vano de la puerta.

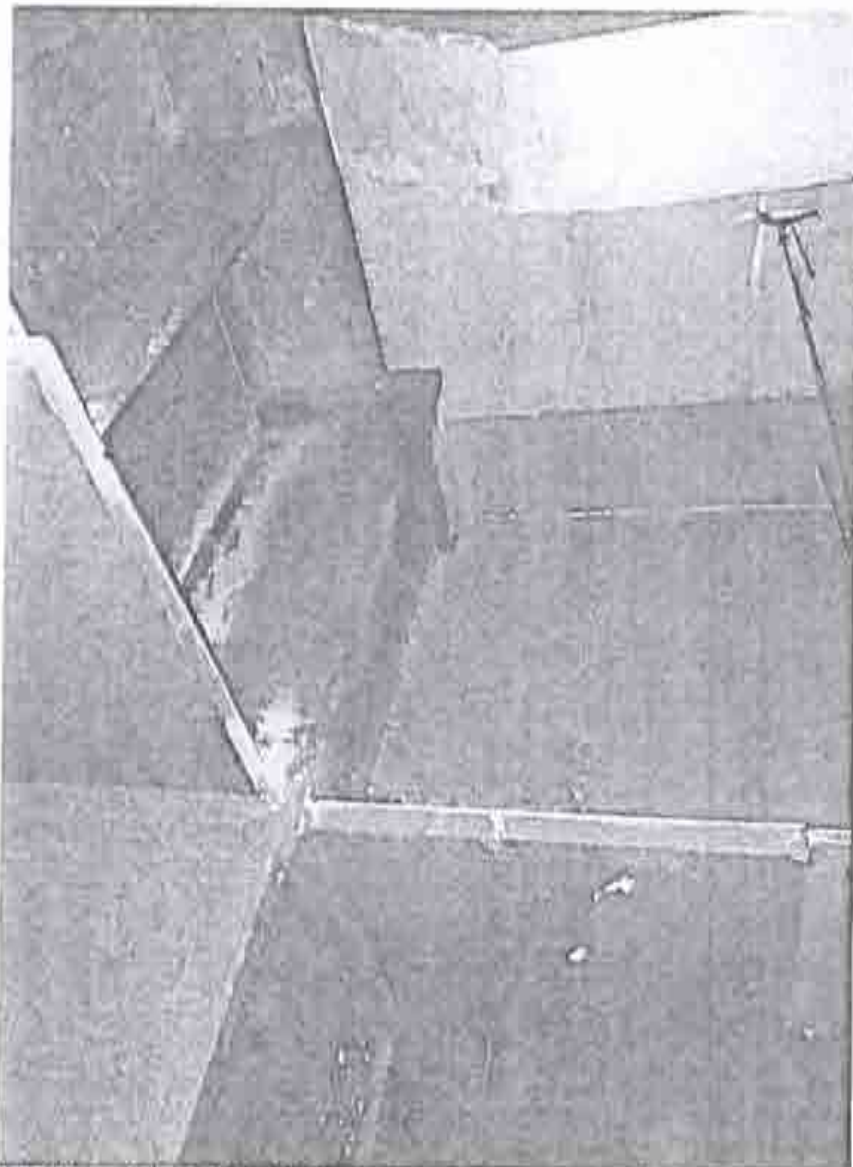
FOTOGRAFIA 2. SOLDADURA EN BUEN ESTADO EN LA CONEXIÓN TRABE-COLUMNA

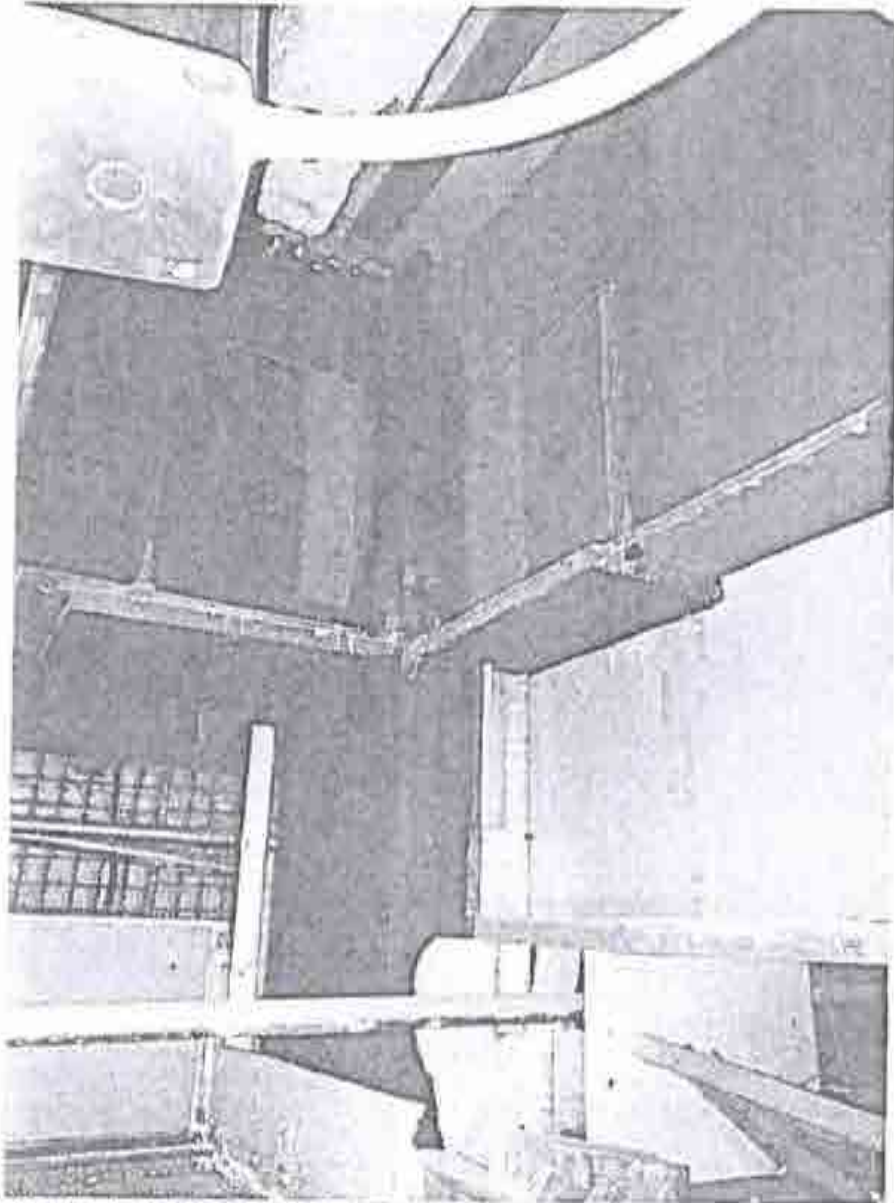
FOTOGRAFIA 3. PLACAS DE MOMENTO Y CORTANTE EN BUEN ESTADO EN CONEXIÓN TRABE COLUMNA

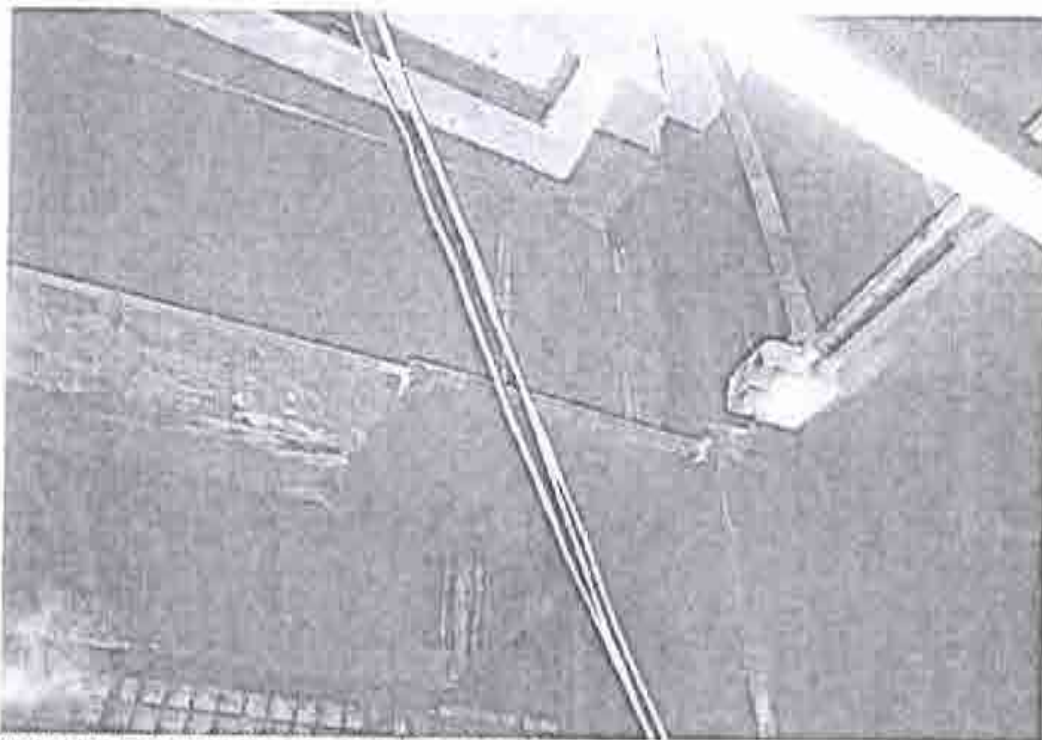
FOTOGRAFIA 8. CONEXION DE TRABES METALICAS Y PLACAS A COLUMNA METALICA EN BUEN ESTADO, SIN DEFORMACION, NI ALTERACION EN LA SOLDADURA.

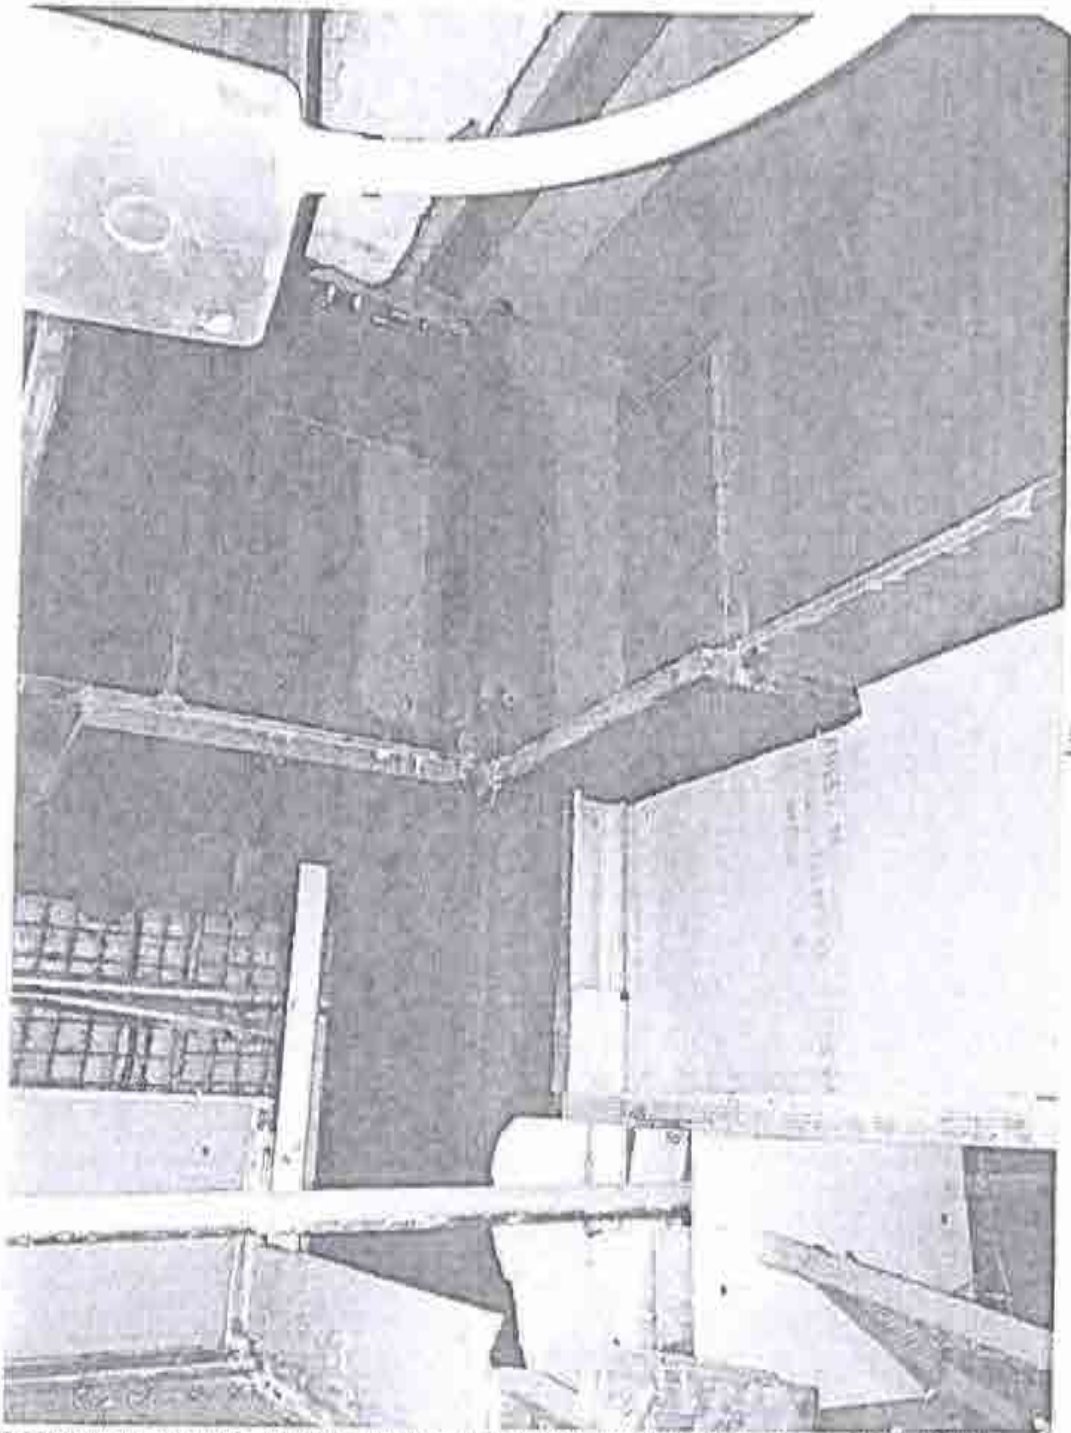
FOTOGRAFIA 10. MUROS DIVISORIOS DE TABLAROCA DESLIGADOS DE LA ESTRUCTURA PRINCIPAL

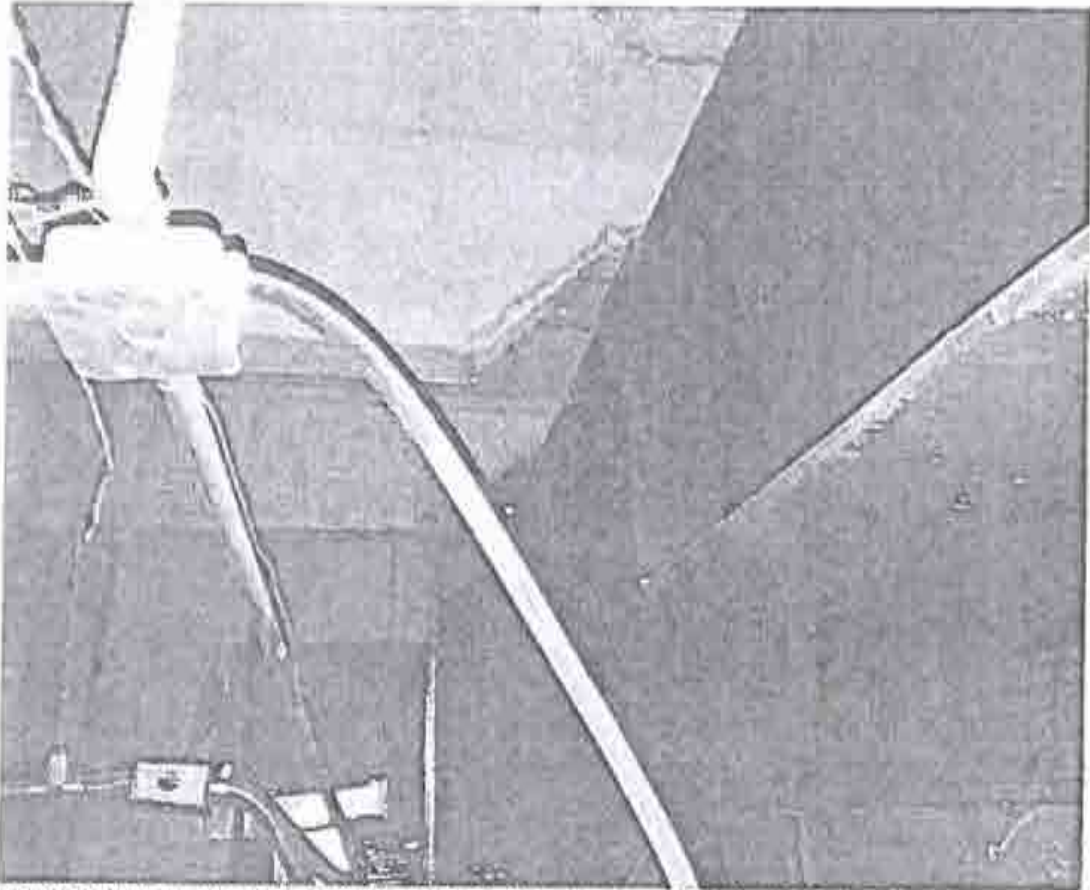
FOTOGRAFIA 11. VIGAS T APOYADAS EN ESTRUCTURA METALICA, EN BUEN ESTADO.

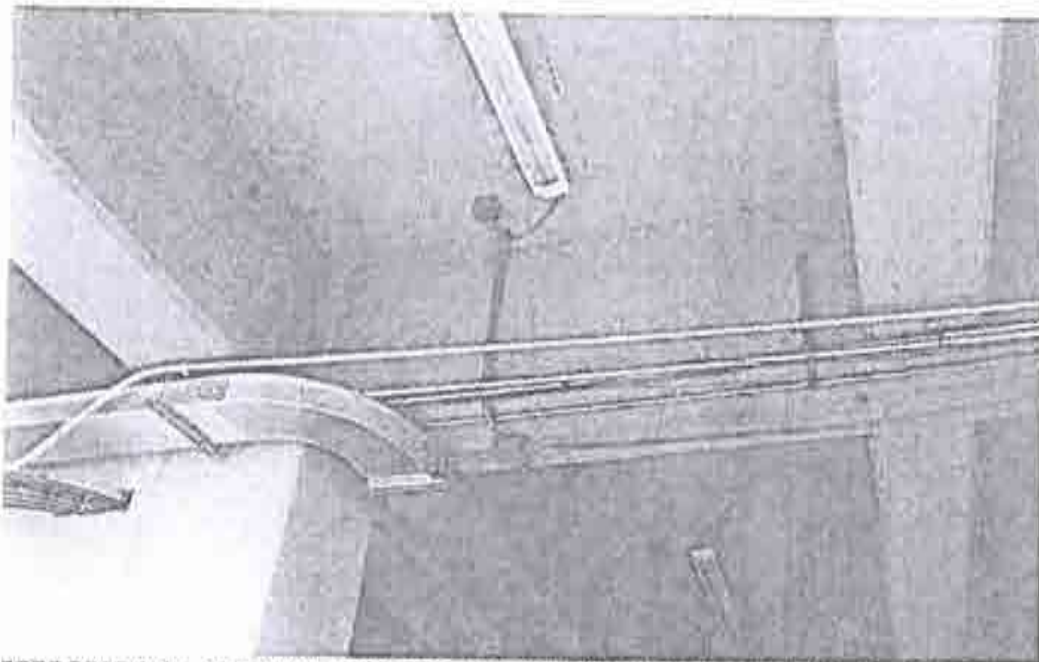
FOTOGRAFIA 12. COLUMNA Y TRABES PRINCIPALES Y SECUNDARIAS SIN ALTERACION, NI DEFORMACIONES.

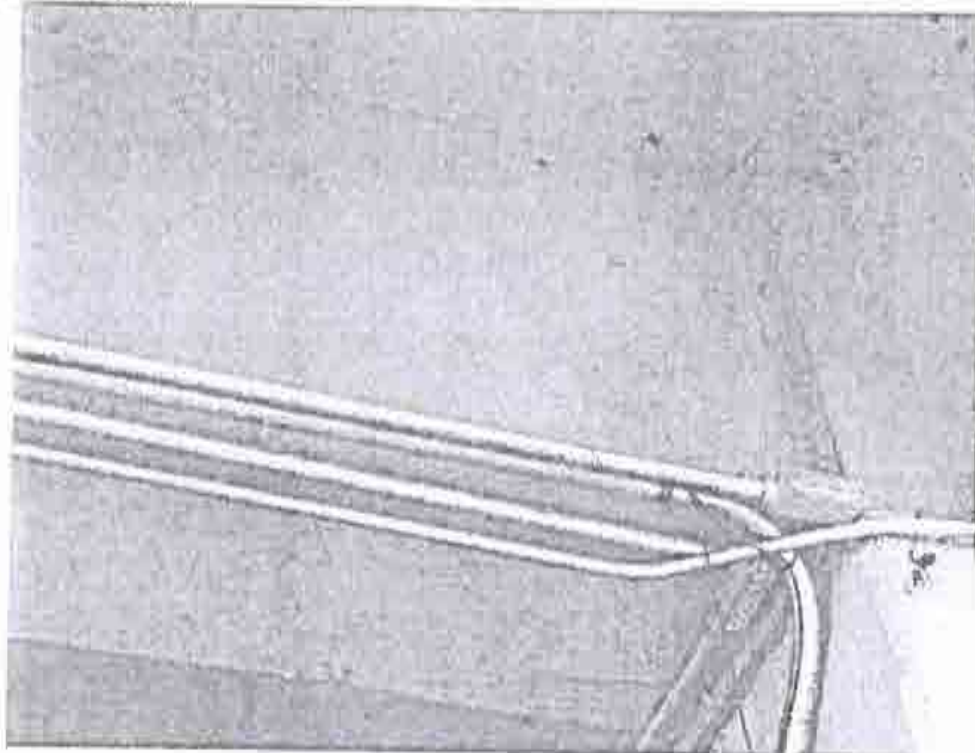
FOTOGRAFIA 13. COLUMNADE COLINDANCIA SIN DEFORMACION NI FISURAS, TRABE DE CONCRETO CON UNA FISURA MENOR A 1.0mm.

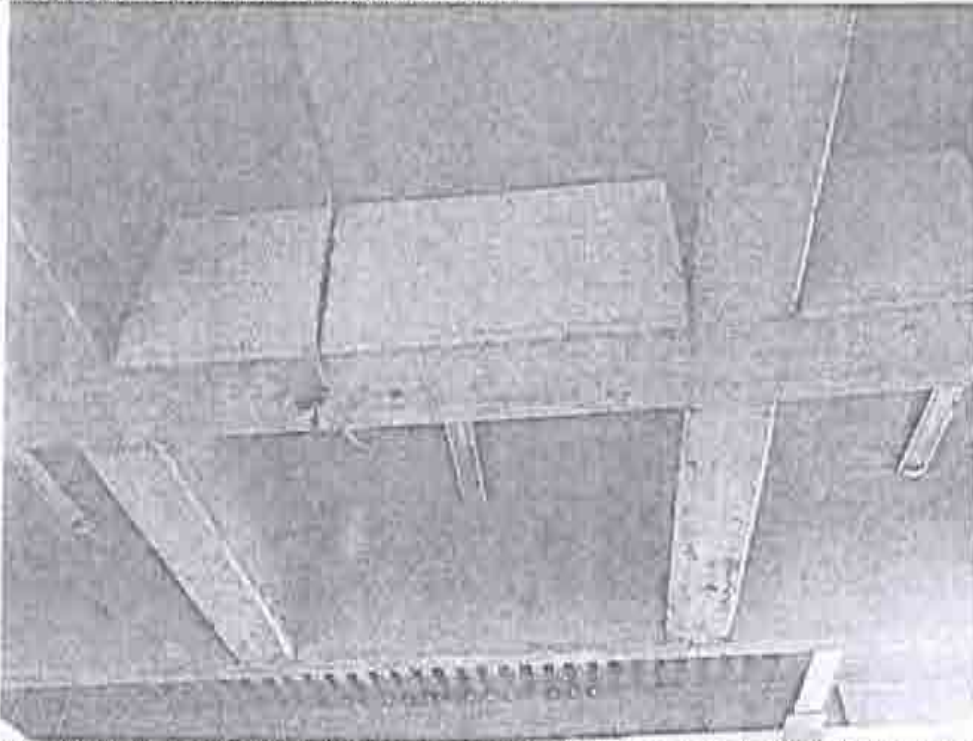
FOTOGRAFIA 14. TRABES PRINCIPALES Y SECUNDARIAS DE CONCRETO, SIN ALTERACION, NI DEFORMACIONES, SOLO FISURAS MENORES POR EL PROCEDIMIENTO CONSTRUCTIVO.

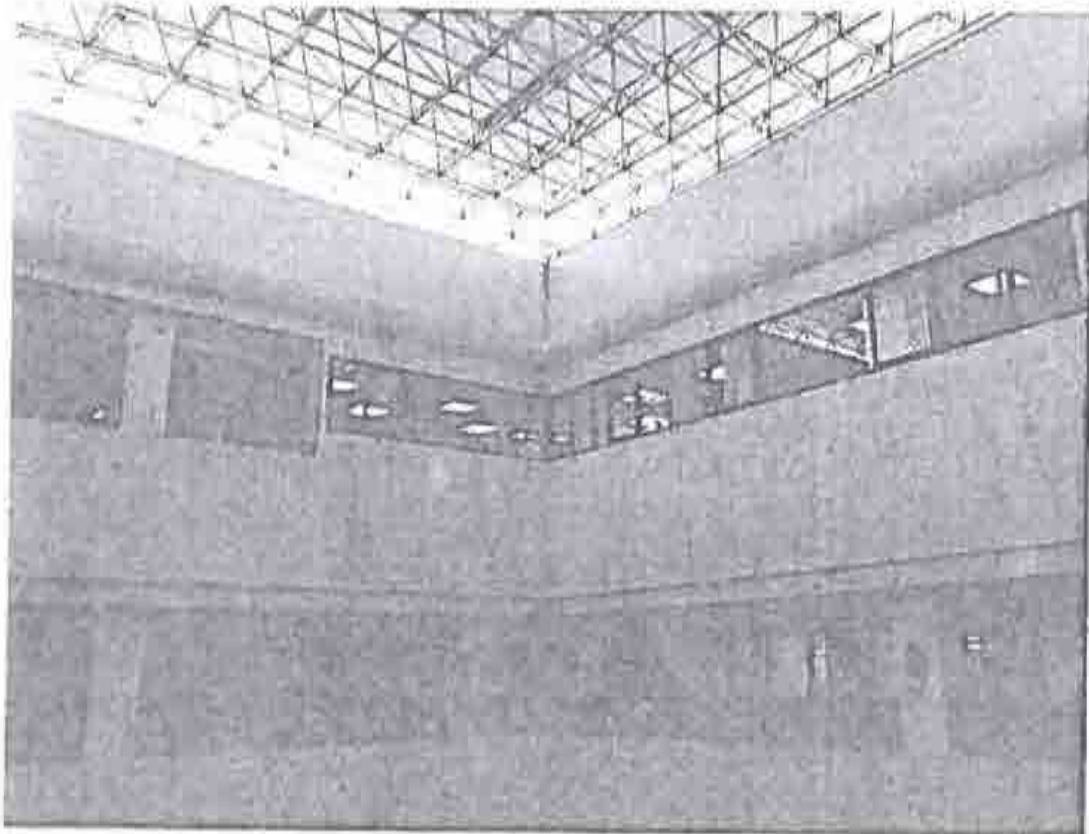
FOTOGRAFIA 1. VISTA DEL PATIO CENTRAL DEL EDIFICIO C

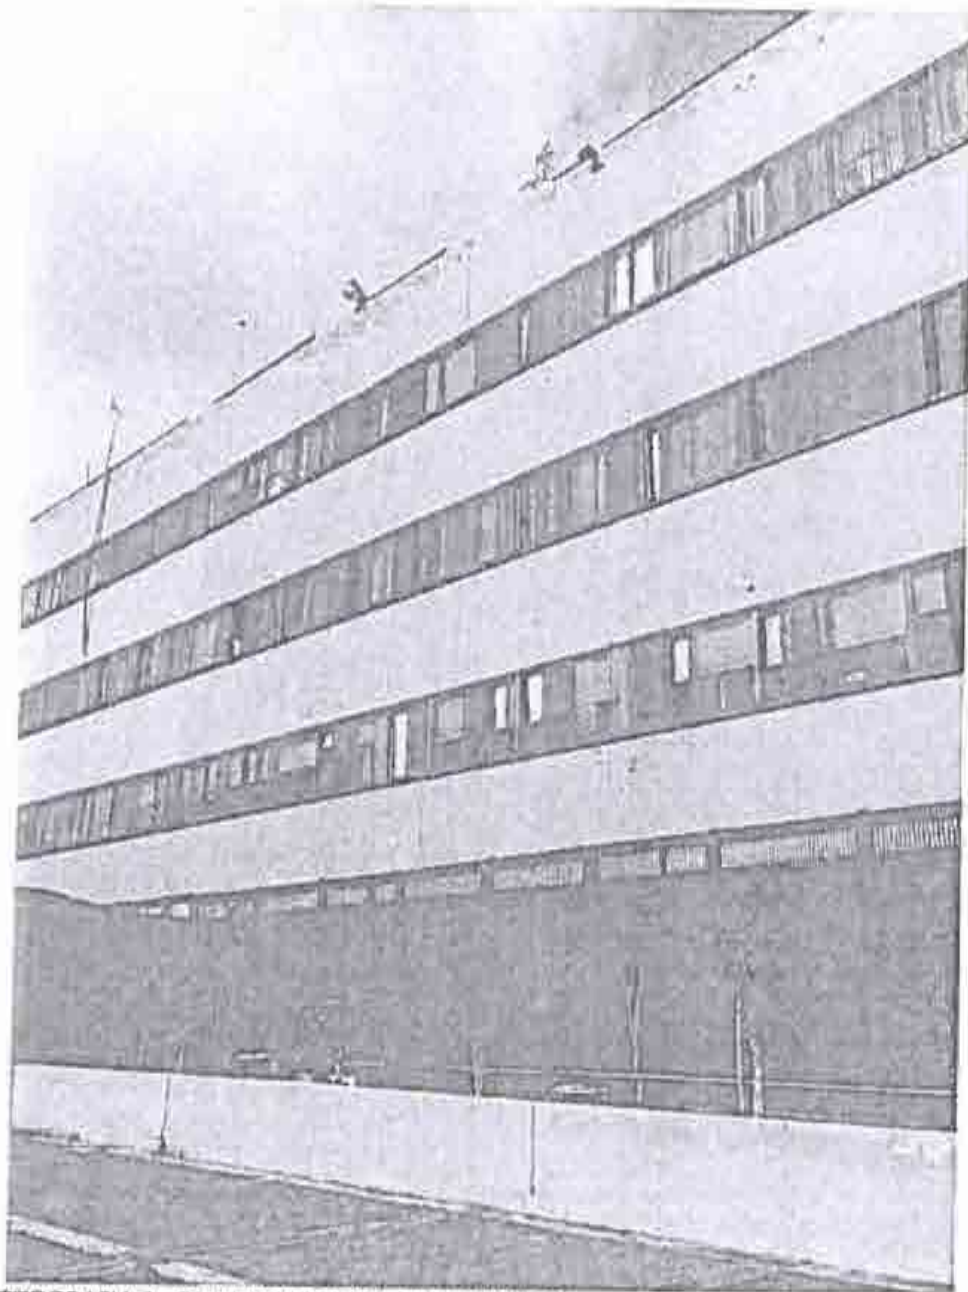
FOTOGRAFIA 2. FACHADA LATERAL DEL EDIFICIO C

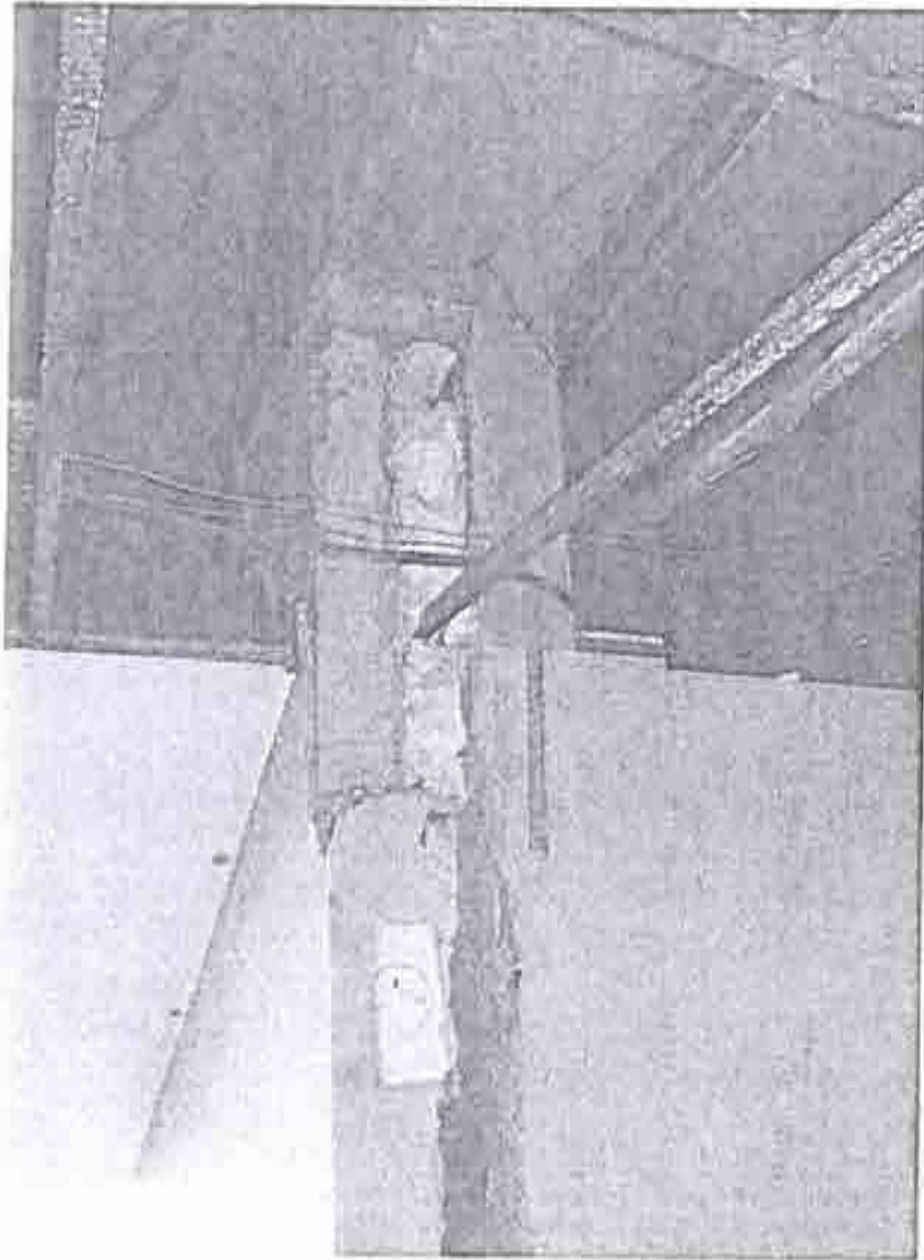
FOTOGRAFIA 9. MURO DIVISORIO DOBLE EN EL ÁREA DE LA ESCALERA, CON POLIESTIRENO EN EL CENTRO PARA APARENTAR MAYOR DIMENSIÓN (ELEMENTO DAÑADO).
