INE INSURGENTES

**Av. Insurgentes Sur No. 1561,
colonia San José Insurgentes,
delegación Álvaro Obregón.**

4. EDIFICIO A

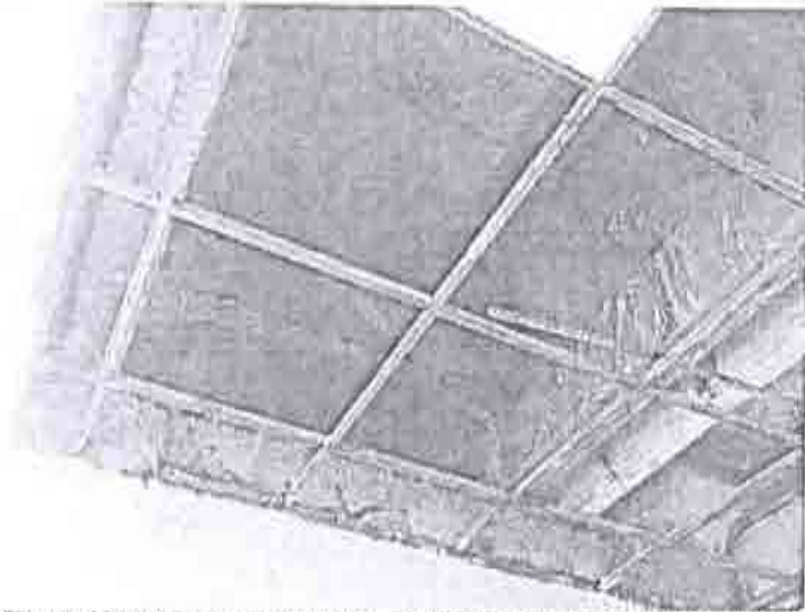
FOTOGRAFIA 10. ARMADURA EN FACHADA PRINCIPAL (PLANTA BAJA) SIN APARENTES DAÑOS O ALGUNA DEFORMACIÓN LOCAL.

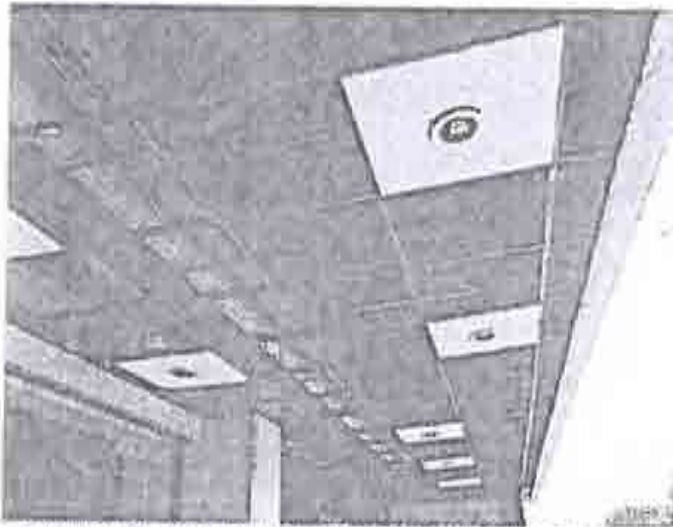
FOTOGRAFIA 11. ARMADURA EN FACHADA PRINCIPAL (PLANTA BAJA) SIN APARENTES DAÑOS O ALGUNA DEFORMACIÓN LONGITUDINAL.

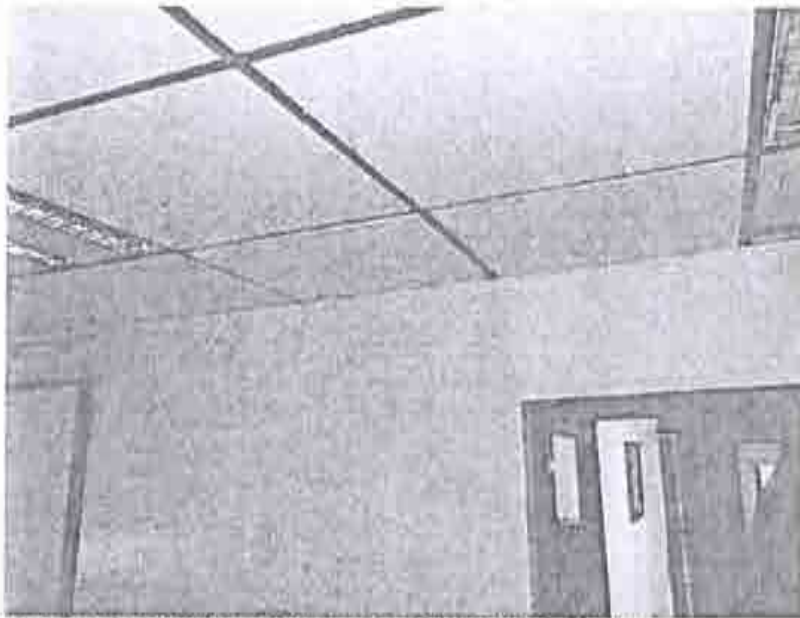
FOTOGRAFIA 12. PLAFÓN TIPO MODULAR EN CONDICIONES SANAS

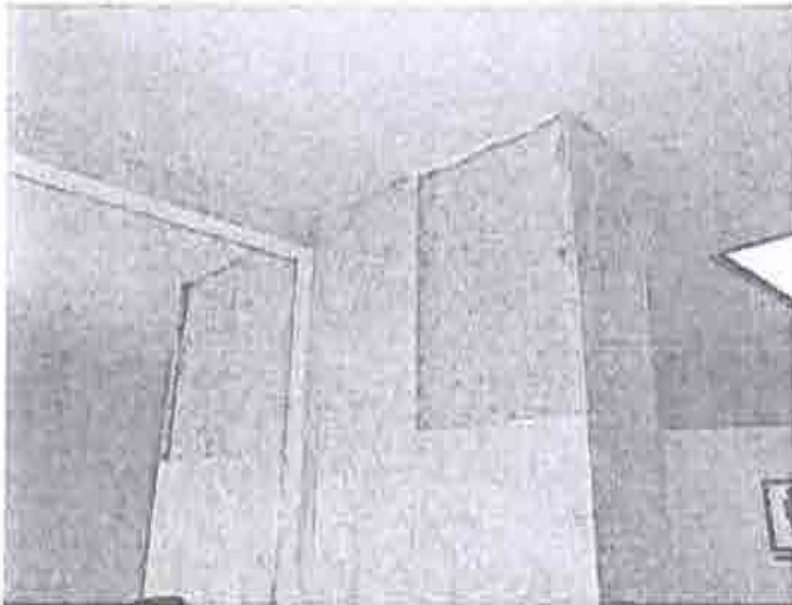
FOTOGRAFIA 16. DESPRENDIMIENTO DE ACABADOS EN EL ÁREA DE BAÑOS HOMBRES

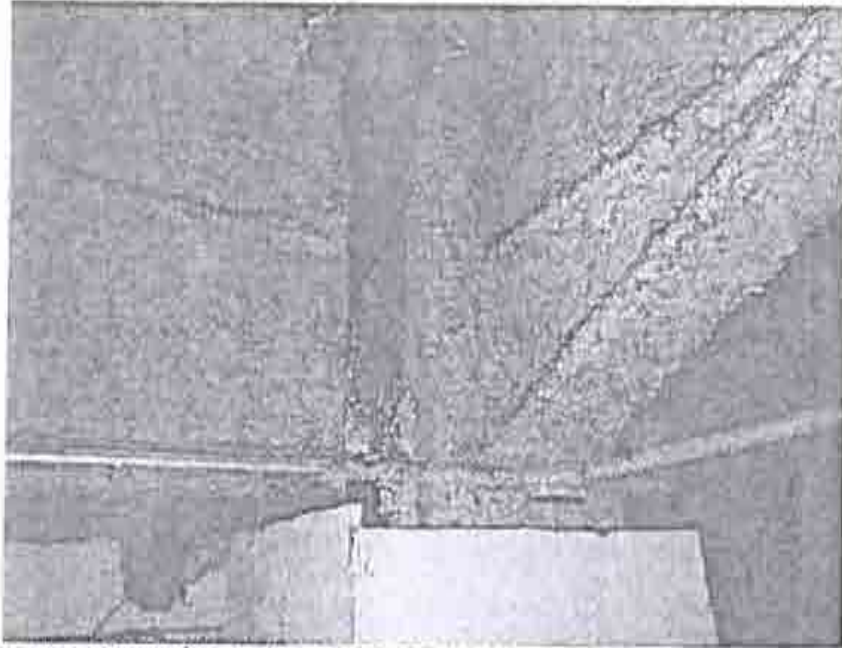
FOTOGRAFIA 3. CONEXIÓN DE TRABE CON COLUMNA, TRABE REFORZADA EN SU LLEGADA A COLUMNA SIN APARENTES DAÑOS.

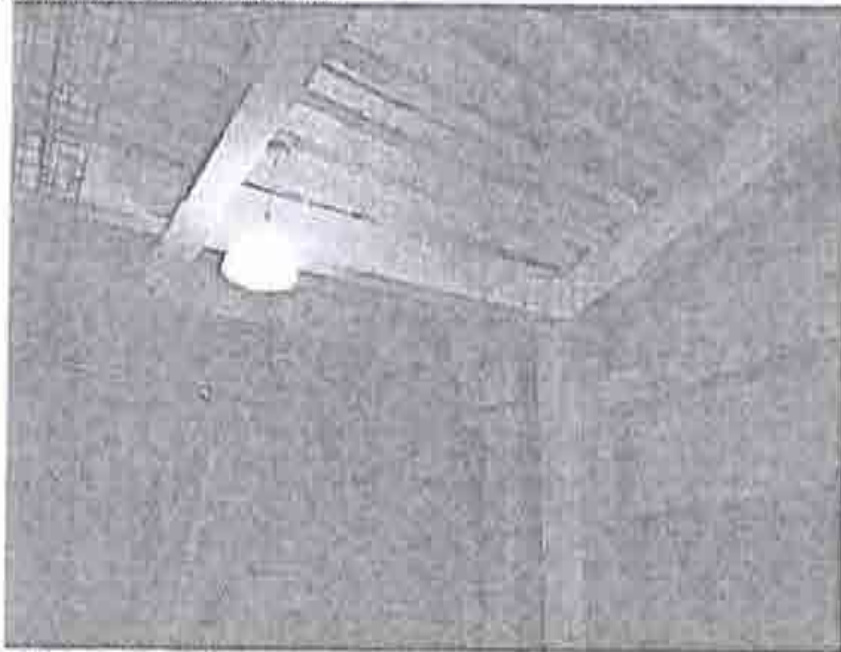
FOTOGRAFIA 4. AMPLIACIÓN CON LOSACERO, CONEXIÓN COMPLETA Y SIN APARENTES DAÑOS.

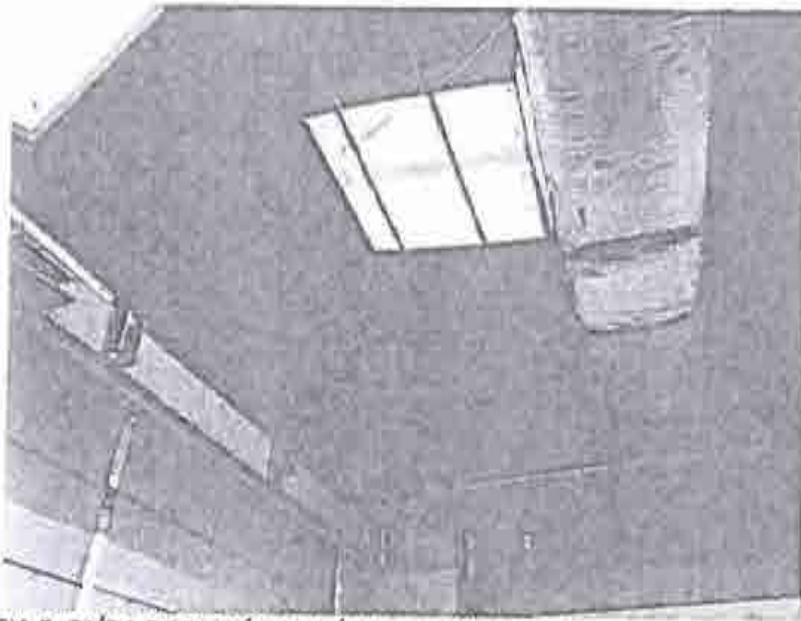
FOTOGRAFIA 5. CAÍDA DE PLAFÓN DEL ÁREA DE OFICINAS PLANTA ALTA

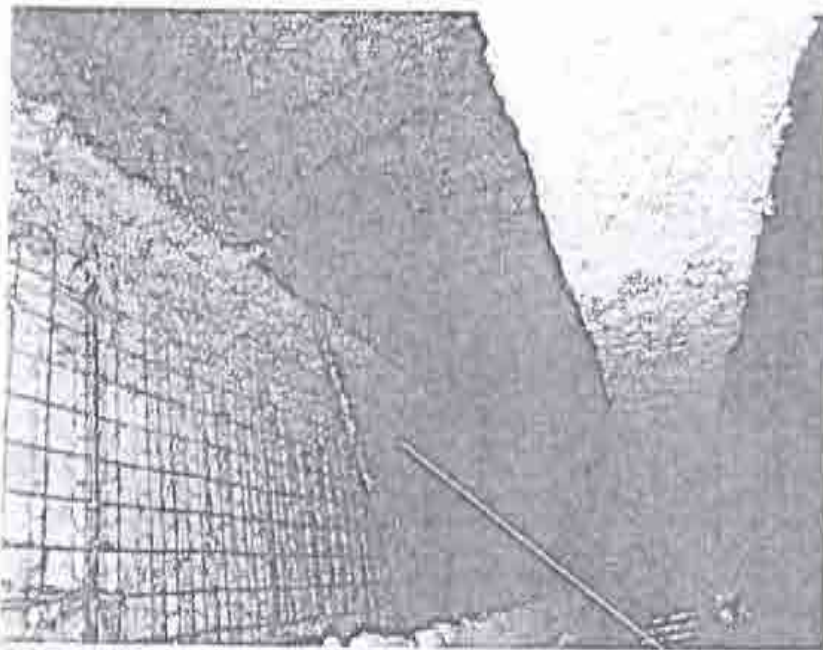
FOTOGRAFIA 6. FACHADA DE PANEL W SIN APARENTES FALLAS.

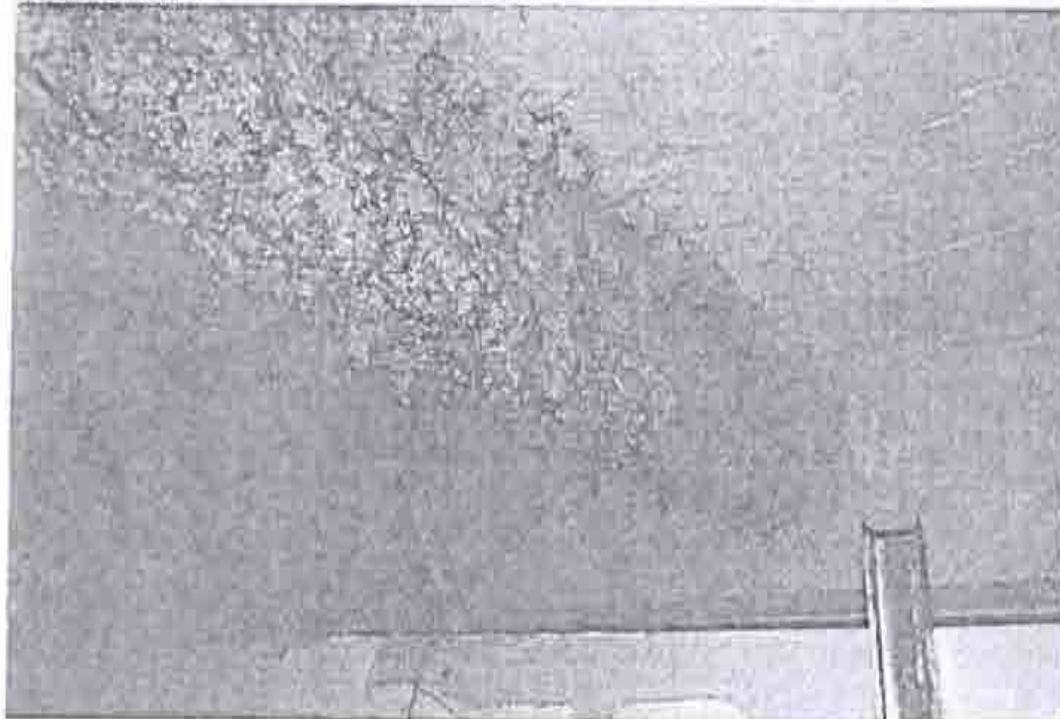
FOTOGRAFIA 8. MURO DIVISORIO DE TABLAROCA SIN CONEXIÓN CON ESTRUCTURA METALICA PRINCIPAL.

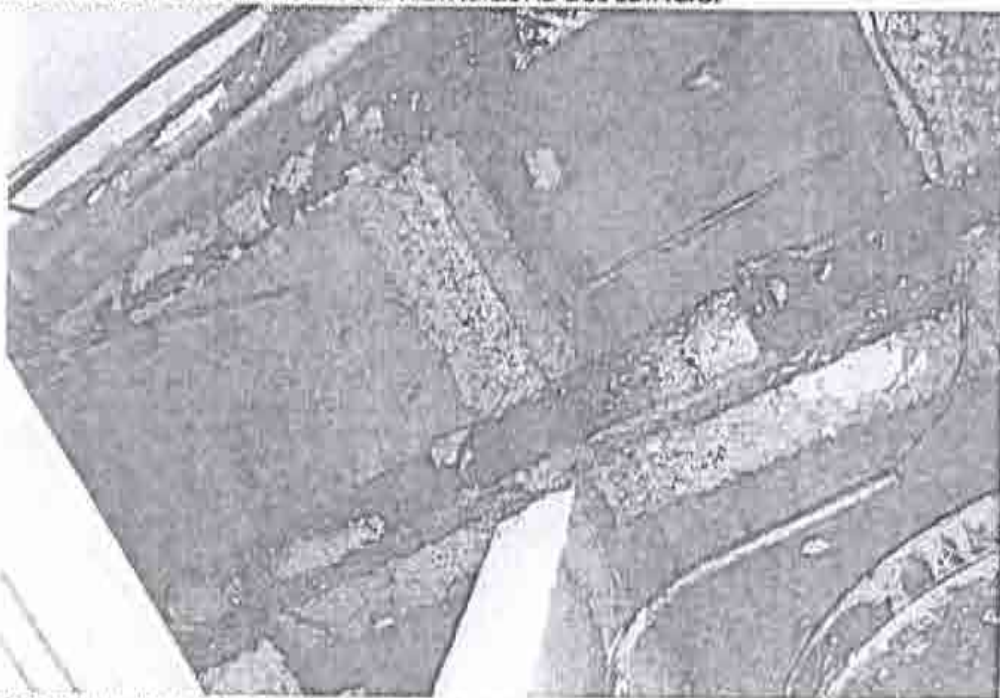
FOTOGRAFIA 10. PASO DE INSTALACIONES CON CORROSION POR DEBAJO DE ESTRUCTURA PRINCIPAL, LA CUAL TIENE RECUBRIMIENTO ANTI FUEGO.

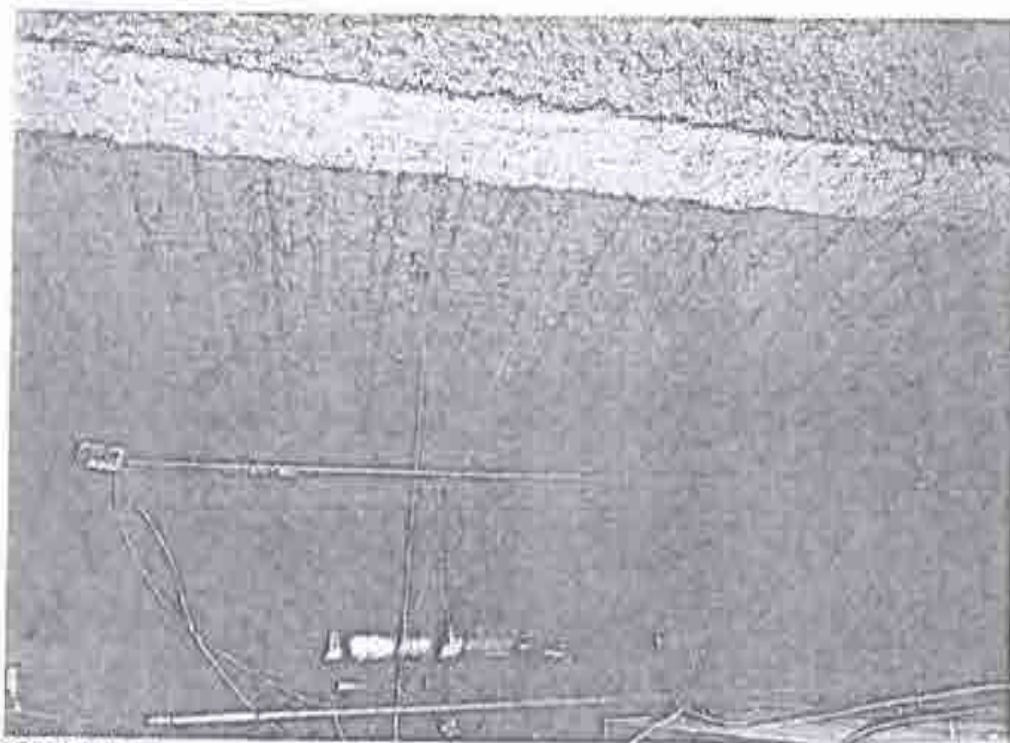
FOTOGRAFIA 20.

FOTOGRAFIA 19 Y 20. TRABES METALICAS Y LOSACERO CON PROTECCION ANTIFUEGO, SIN DEFORMACION, NO ALTERACION QUE PONGA EN RIESGO LA ESTABILIDAD DEL EDIFICIO.

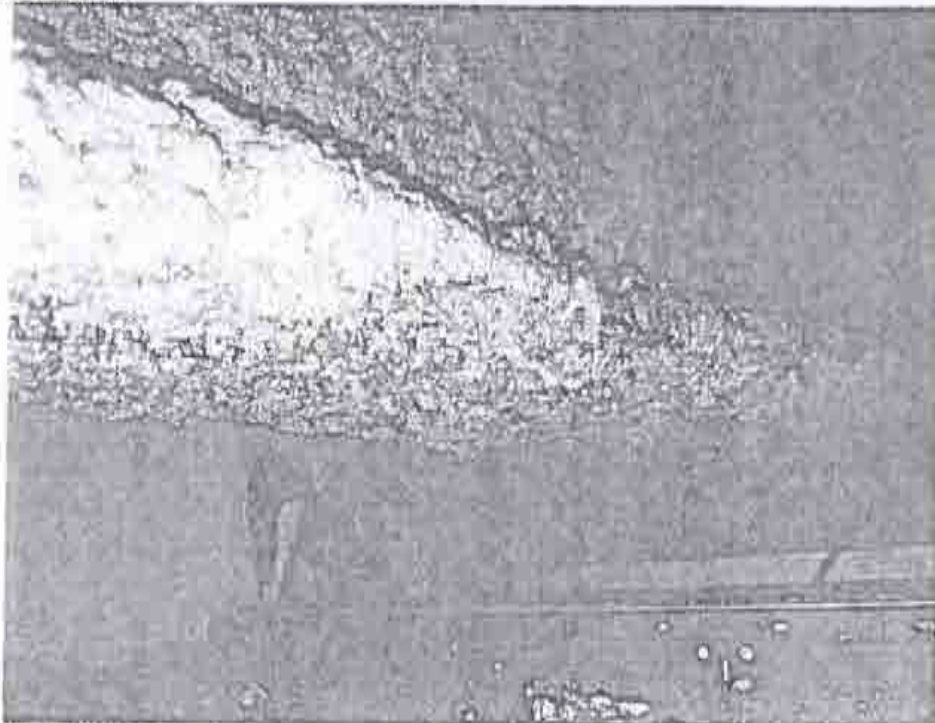
FOTOGRAFIA 22.

FOTOGRAFIA 21 Y 22. TRABES METALICAS CON PROTECCION ANTIFUEGO Y CORROSION

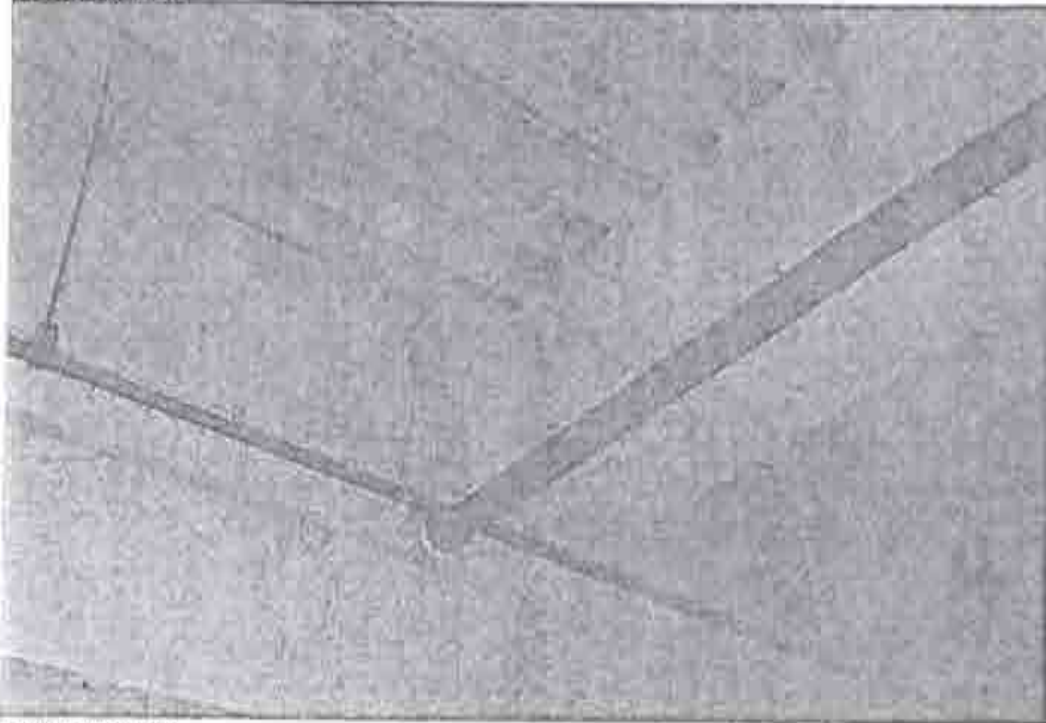
FOTOGRAFIA 26.

FOTOGRAFIA 25 Y 26. CONEXIONES ATORNILLADAS DE TRABES METALICAS Y LOSACERO EN BUEN ESTADO.
