**INFORME SOBRE LA INSPECCIÓN DEL ESTADO ESTRUCTURAL DE LOS EDIFICIOS
EN USO DE LA SECRETARÍA DE HACIENDA Y CRÉDITO PÚBLICO EN LA CIUDAD DE
MÉXICO.**

**INMUEBLE: ESCUELA PRIMARIA SECRETARÍA DE PROGRAMACIÓN Y PRESUPUESTO,
CLAVE: 09DPR3054M, UBICADA EN LA CALLE J. ENRIQUE PESTALOZZI No. 37, COL.
NARVARTE, DELEGACIÓN BENITO JUÁREZ, C.P. 03000, EN LA CIUDAD DE MÉXICO.**

**INFORME REALIZADO PARA:
SECRETARÍA DE HACIENDA Y
CRÉDITO PÚBLICO**

**COLINAS DE BUEN S.A. DE C.V.
NOVIEMBRE DE 2017**

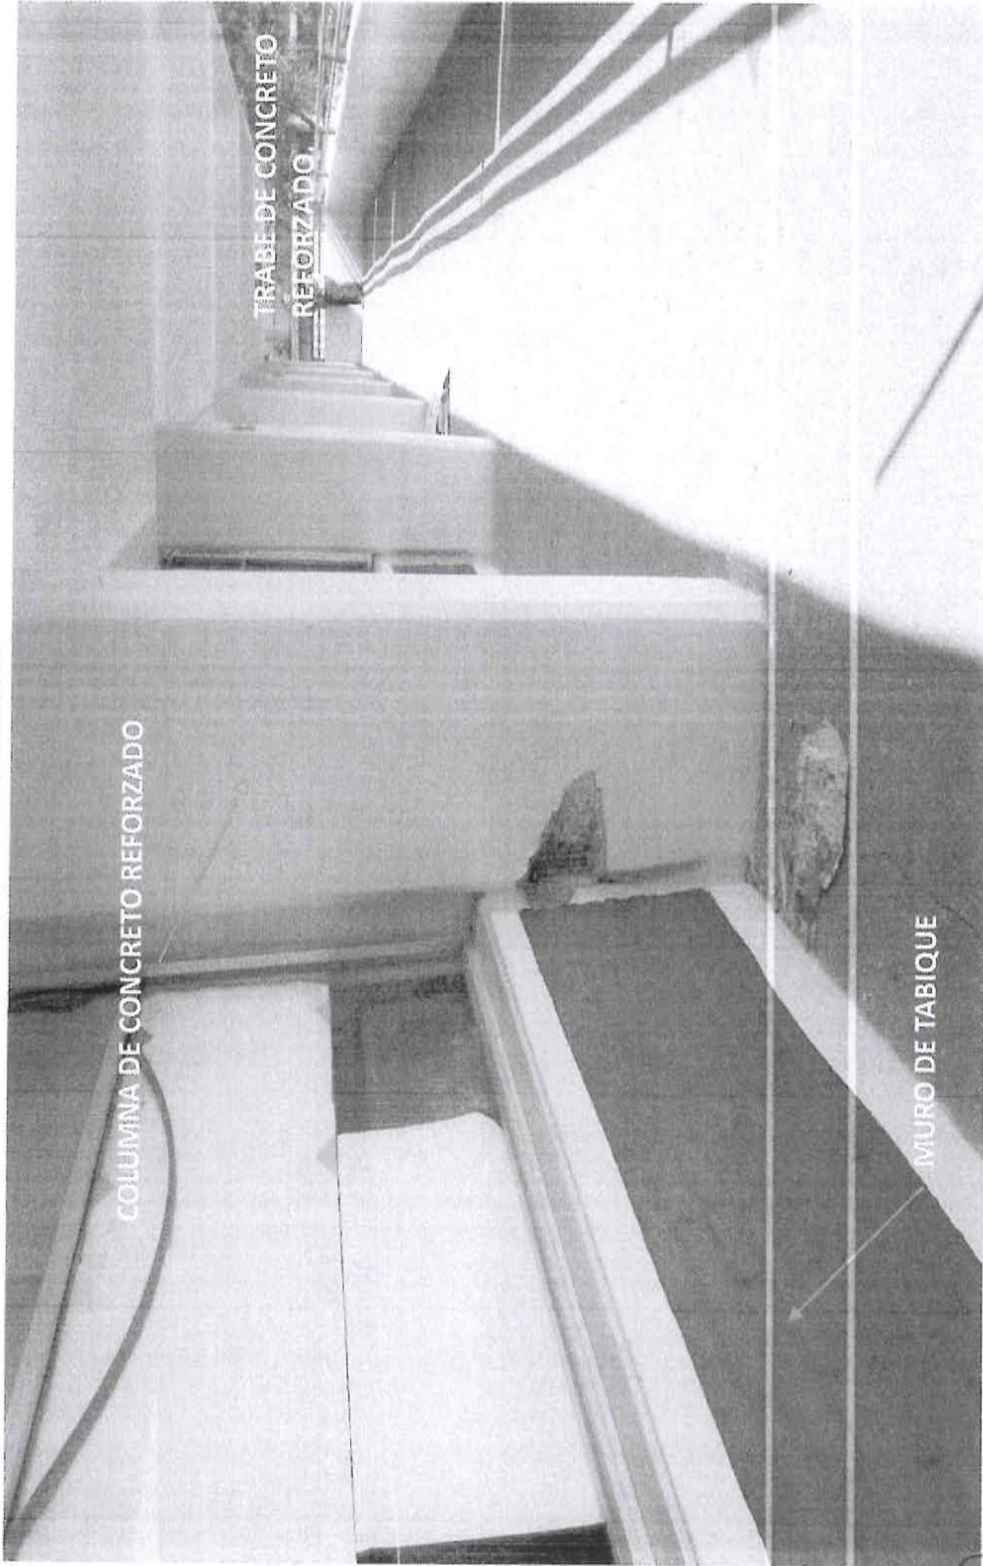
Fotografía 2.- Estructuración correspondiente al Edificio E.

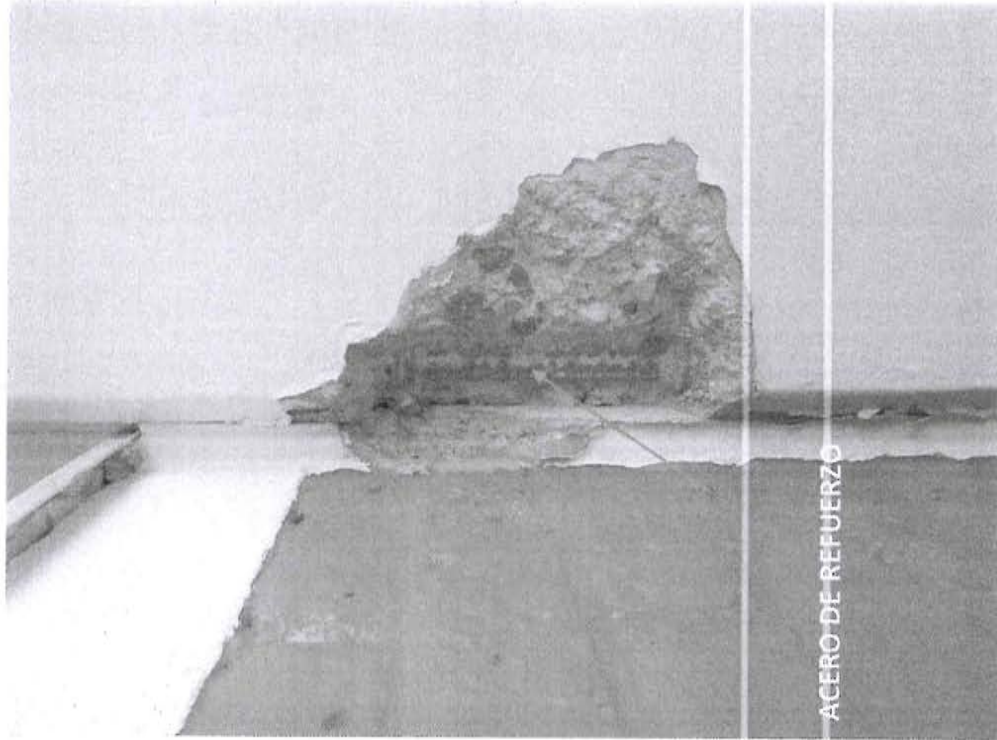
Fotografía 3.- Refuerzo en columna del Edificio E, se aprecia acero de 1/2" pulgada.

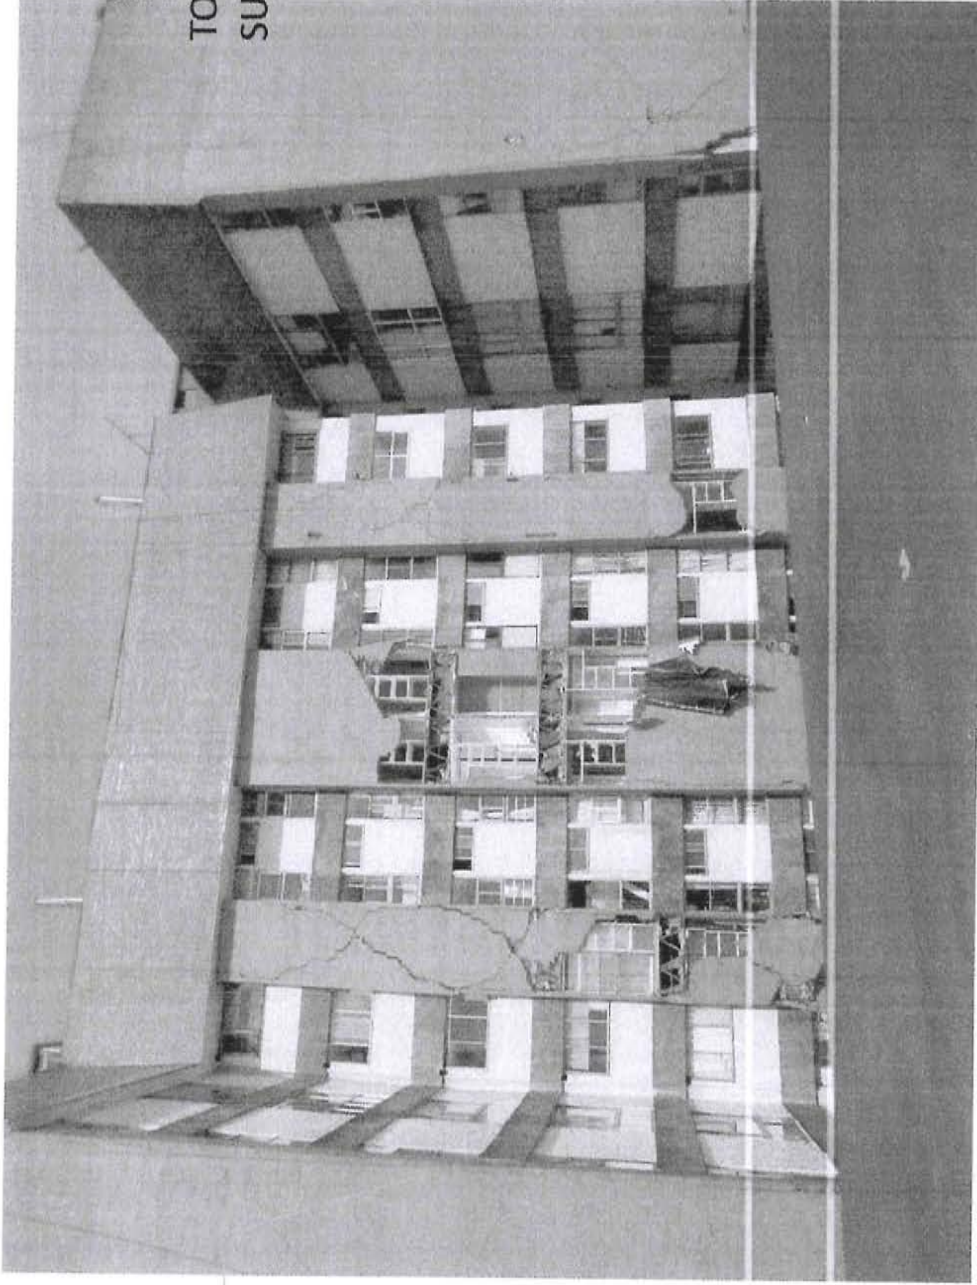
Fotografía 4.- Fachada sur del edificio ubicado en la calle Pestalozzi 27, colindante al patio y al Edificio A de la Escuela.

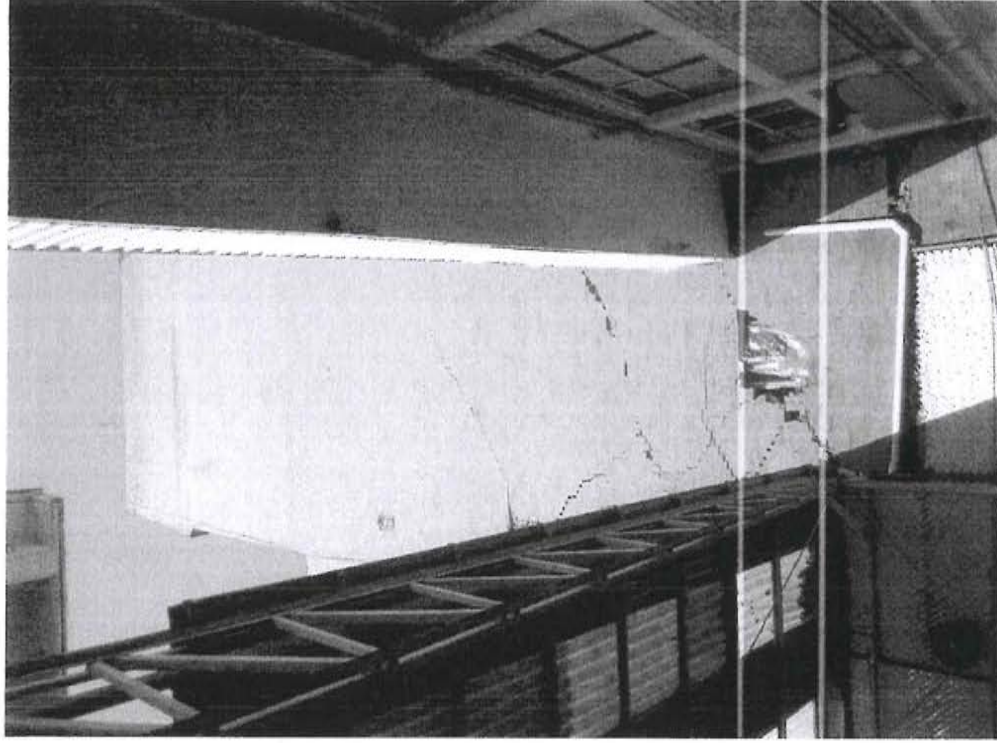
El conjunto habitacional mencionado manifestó un comportamiento y respuesta no satisfactoria que se observa como desprendimiento y colapso parcial, y en algunos sectores total en las fachadas de block hueco que cubrían los muros cabeceros de las torres, que colindan con la escuela primaria, advirtiéndose una falla estructural en los muros de los niveles 2 y 3 de dichas torres. Se aprecia también que hacia la esquina noreste de la escuela no existe una separación estructural entre el edificio A y el muro cabecero de la torre adyacente de la unidad habitacional.

Fotografía 5.- Torre suroriental que acusa desprendimiento de ladrillos huecos que conforman el muro.

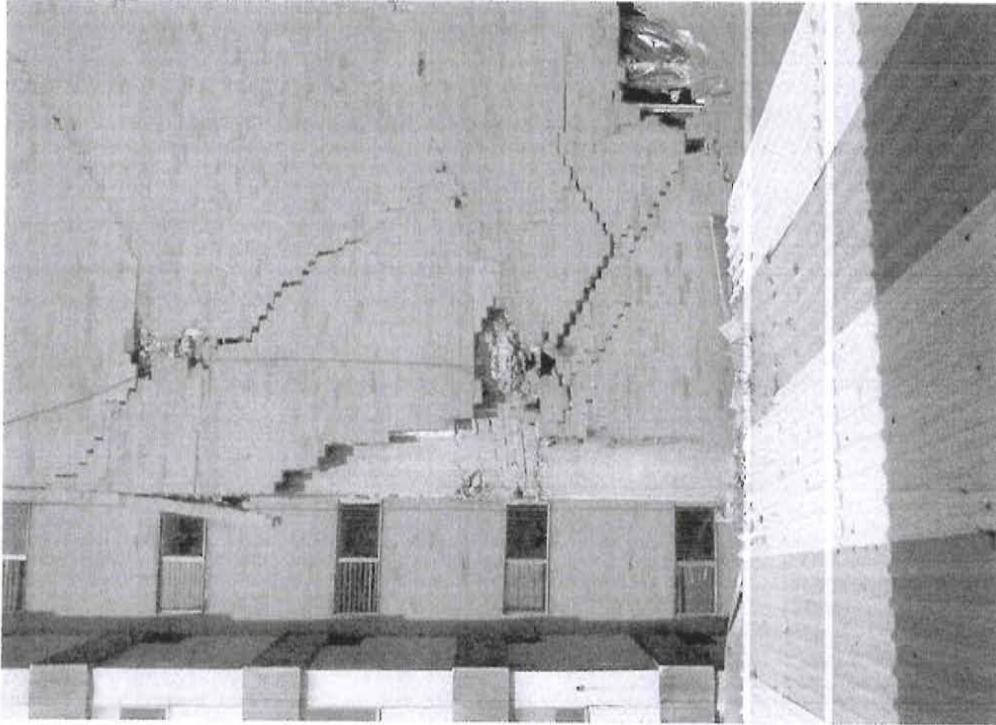
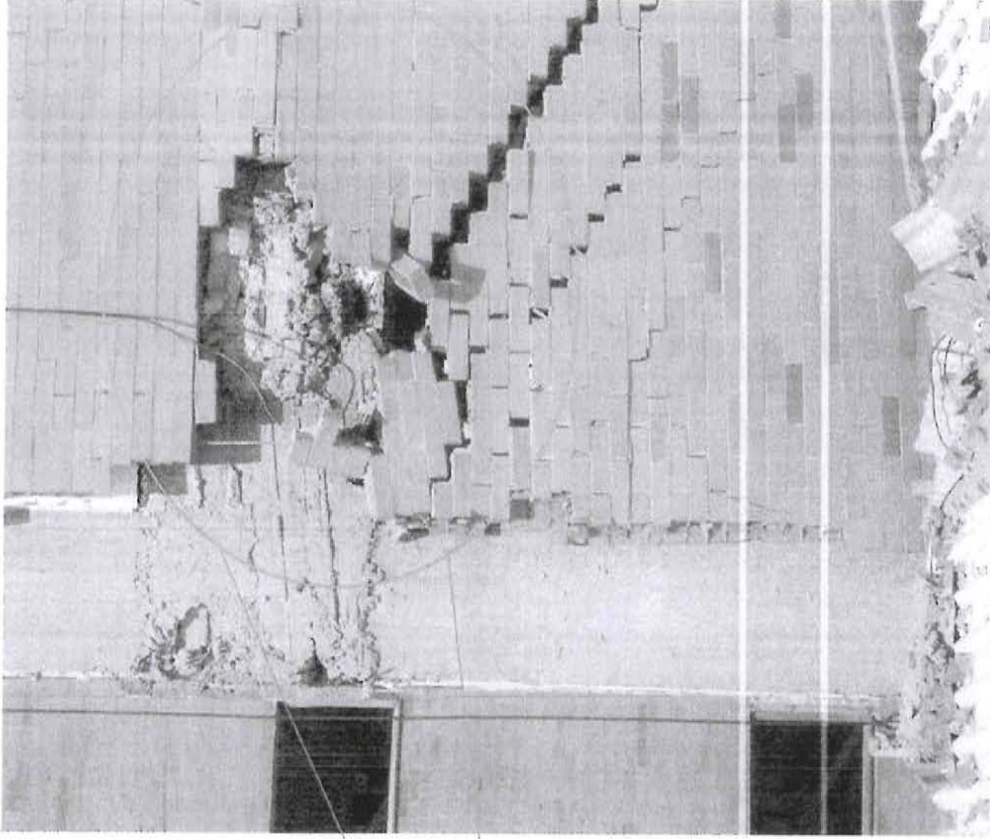
Cabe señalar que la barda norte de la Escuela, colinda con dos torres pertenecientes al conjunto habitacional del número 27 de la calle Pestalozzi. La torre suroriente colinda con el edificio A de la escuela, sin espacio de separación entre ambas edificaciones, la torre surponiente colinda con la barda, por lo que hay cercanía con el patio de la escuela. Dada ésta cercanía de las torres, los efectos del sismo ocasionaron que los muros de tabique de la fachada se dañaran y que algunos fragmentos cayeran sobre el patio y sobre la losa de azotea del Edificio A.

Fotografías 6 y 7.- Torre surorientante, se aprecia el desprendimiento de los ladrillos en la colindancia con el Edificio A de la Primaria.

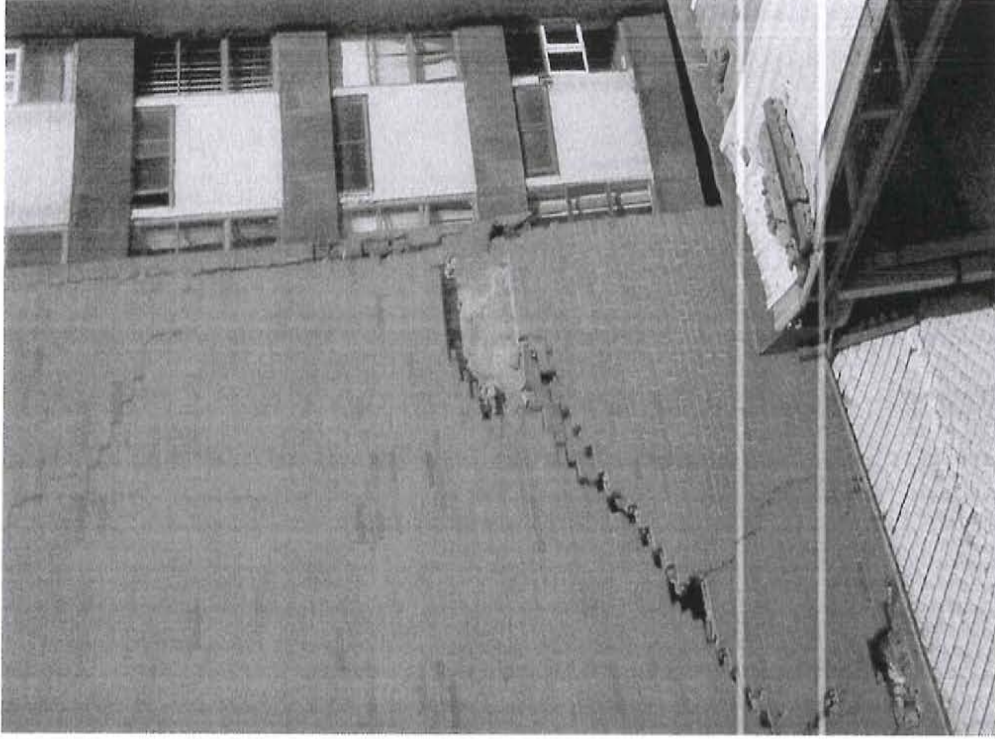
Fotografía 8.- Torre sorprendente donde se advierte desprendimiento de bloques del muro hacia el patio de la Escuela Primaria.

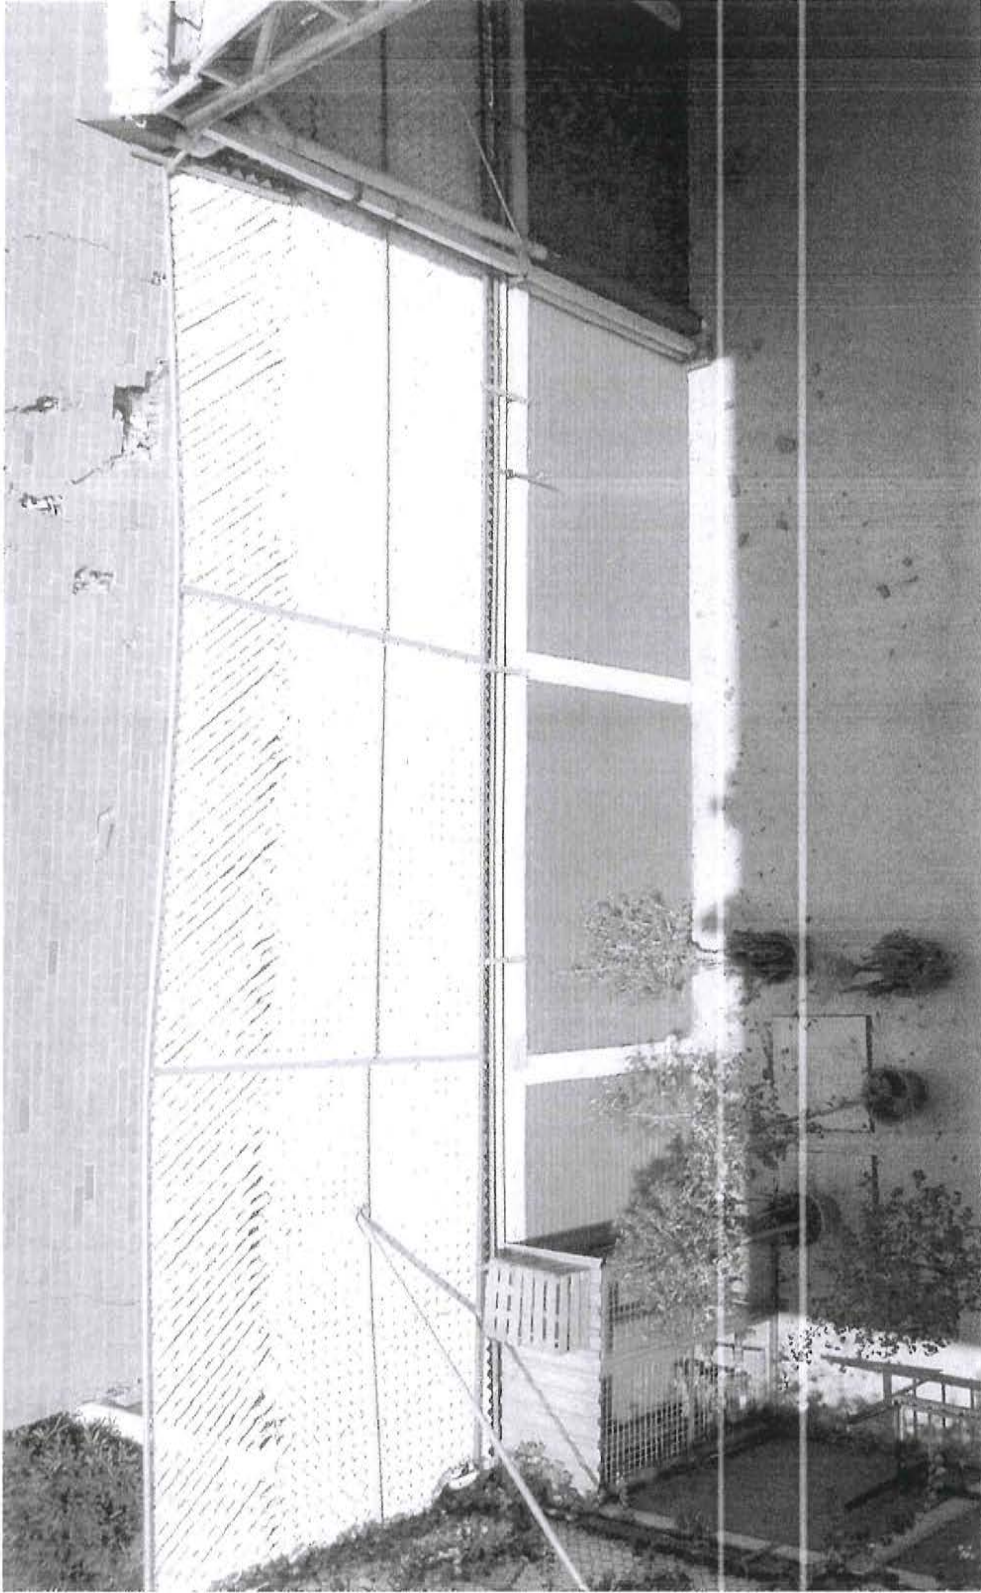
- c) No obstante lo anterior, las condiciones de seguridad no son satisfactorias en el lado norte de la Escuela a causa del riesgo existente que induce la inestabilidad de los muros de fachada de las torres suroriente y surponiente del Conjunto Habitacional del No. 27 de la calle Pestalozzi, que presentaron una falla estructural generalizada en los cubos de closet y muros cabeceros. Los muros que aún no colapsan podrían caer en el patio sobre la losa del edificio A de la Escuela, ya sea antes o durante las maniobras de reparación de dichas torres, si no se cuenta con un proyecto de reparación adecuado en corto plazo.

Fotografía 9.- Área en la parte norponiente de la primaria con riesgo de desprendimientos parcial de ladrillos del muro de la torre del edificio colindante hacia el patio de la Escuela.

C) Delimitar el área de la franja adyacente a las torres dentro de la escuela con el requisito de implementar una protección.	<ul style="list-style-type: none"> Reinicio de actividades en corto plazo 	<ul style="list-style-type: none"> Se reducen áreas operativas y se inhabilita el uso del patio. 	<ul style="list-style-type: none"> Requiere conciliación con autoridades y padres de familia. Se requiere aval del DRO y corresponsable en seguridad estructural que emitió el dictamen inicial.

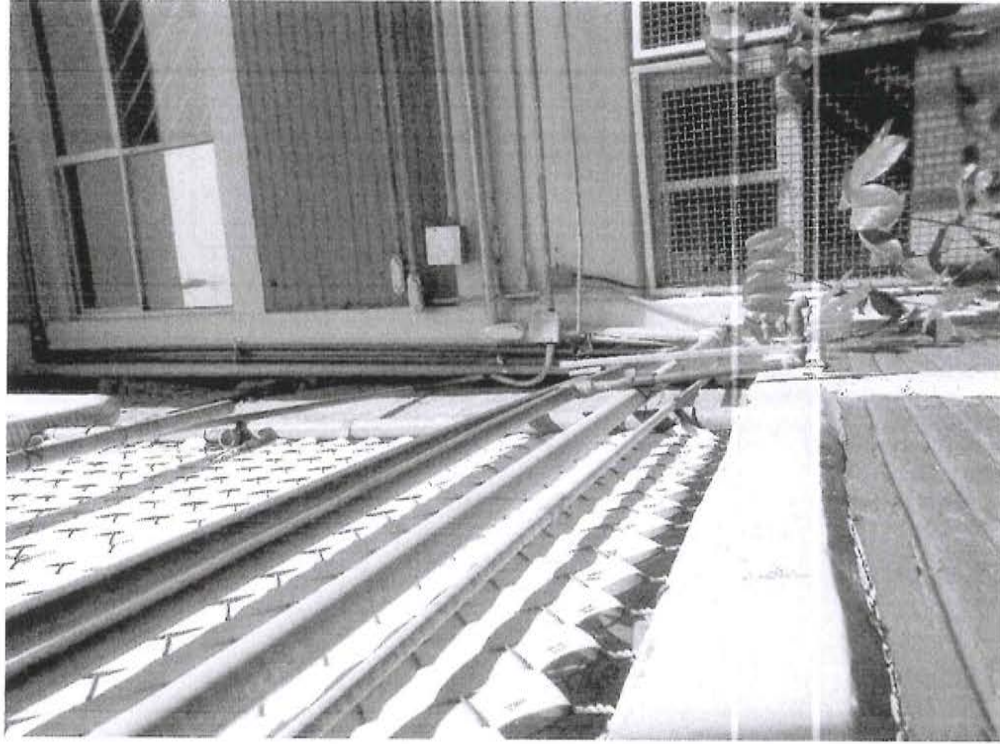
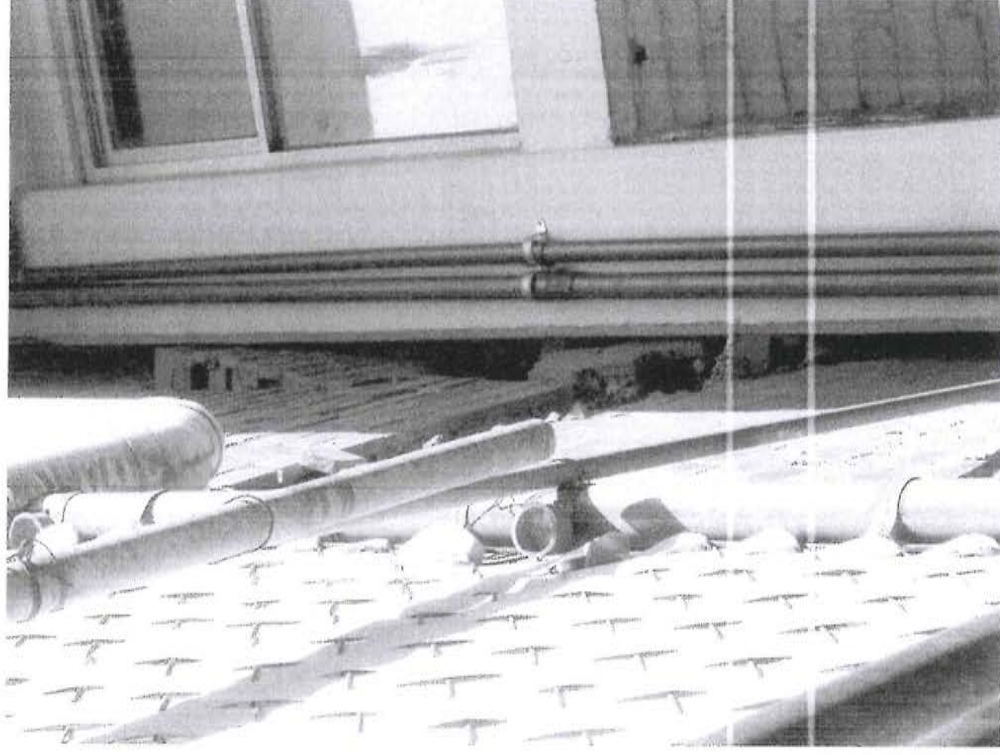
Los daños observados en muros de fachada cabeceros que colindan con el predio donde se aloja la escuela, se pueden asociar a la falta de una conexión adecuada entre dichos muros y columnas, se aprecia también la ausencia de juntas lo que llevó a la inadecuada instalación de los muros.

Fotografía 10 y 11.-Vista general y a detalle de la interacción entre el muro de colindancia sur de la torre suroriental y el muro norte del edificio de la escuela primaria SPP (se observa como el conjunto de ladrillos desprendido descansando sobre el muro de la primaria).

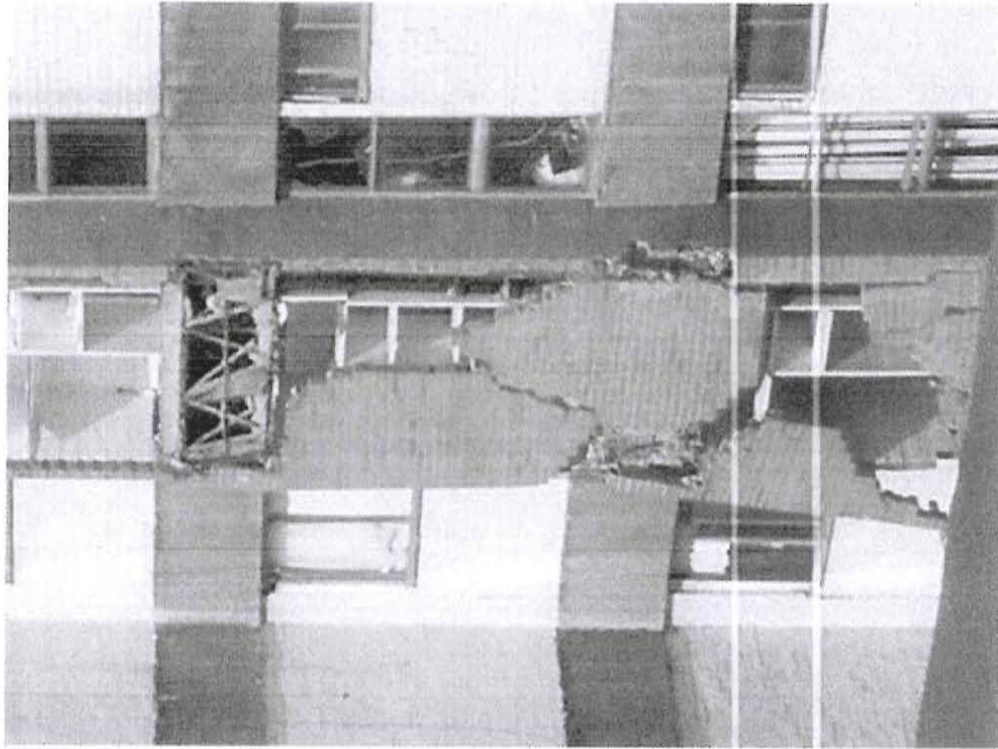
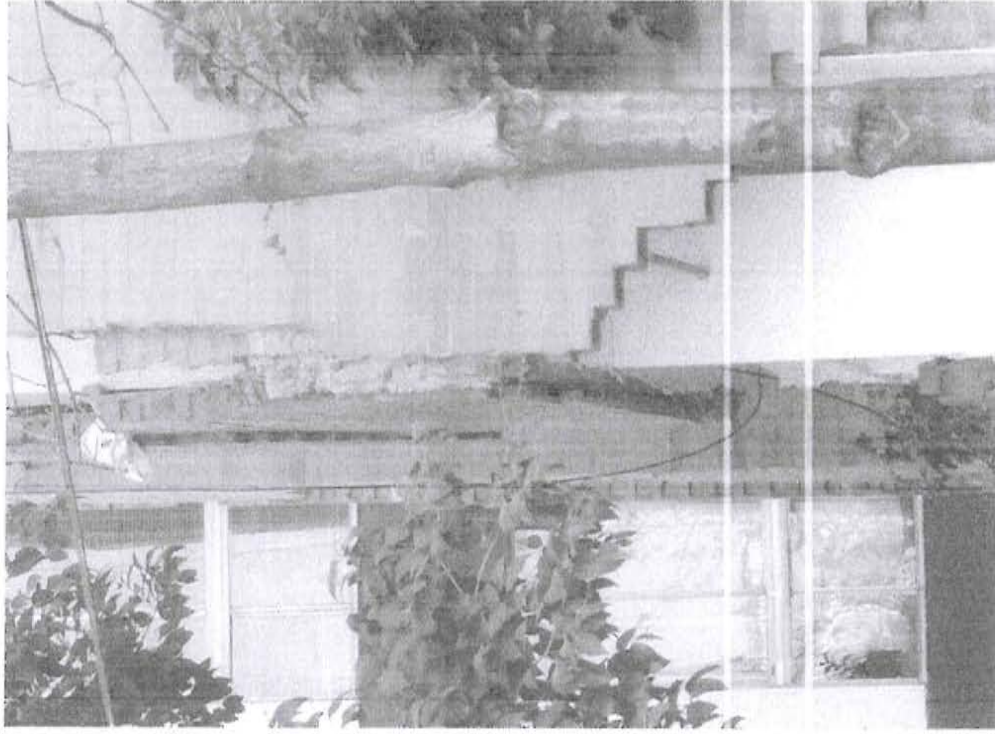
Los muros de block en toda la altura del edificio acusan además un defecto de falta de apoyo completo en todo el espesor del muro sobre la losa, pudiendo advertirse a distancia que el muro está apoyado sobre la losa de entrepiso y tiene un volado para dar alineamiento con las cenefas del muro, colocadas sobre el peralte de la tridilosa.

Fotografía 12 y 13.- Evidente falta de confinamiento de los muros con las losas de entrepiso, se aprecia como el muro esta recargado en toda su altura y no se encuentra apoyado sobre los entrepisos.

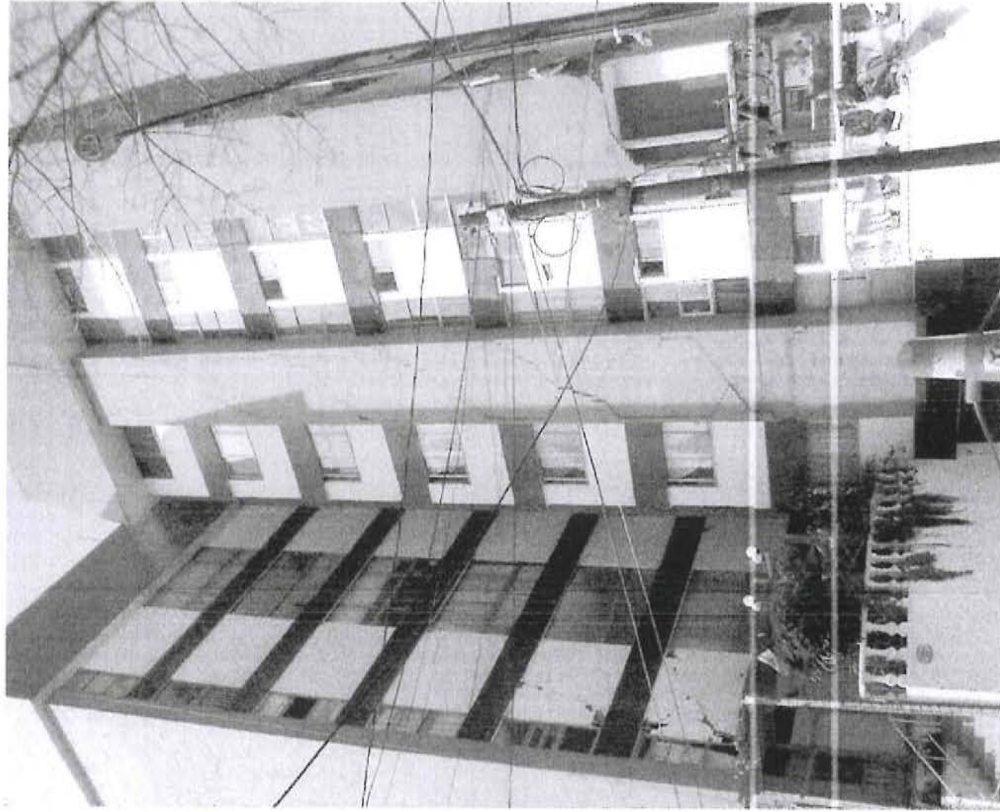
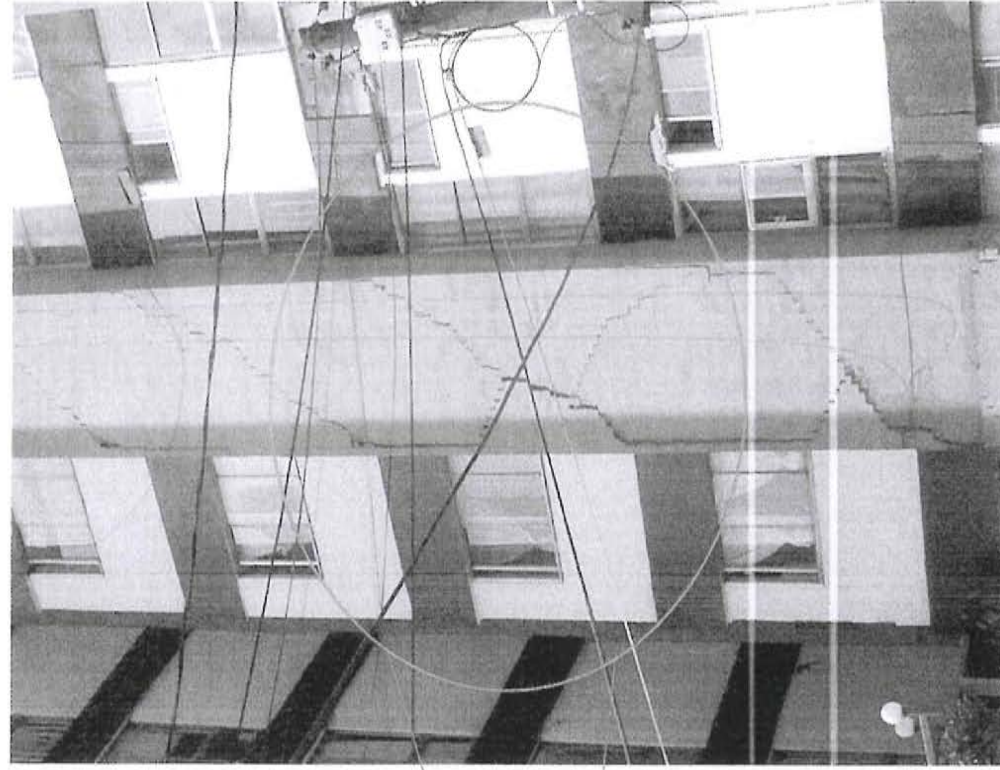
Así mismo se advierte falla local por esfuerzo cortante en los muros de los niveles 2 y 3, debido a la concentración de esfuerzos en muros con un alto porcentaje de superficie de ventanas. Los muros divisorios al parecer son del mismo material de las fachadas.

Fotografía 14 y 15.- Vista general y a detalle de la falla por cortante que presenta uno de los muros de fachada debido a la continuidad del mismo en toda su altura.
