**INFORME SOBRE LAS MEDICIONES TOPOGRÁFICAS PARA EVALUAR EL
COMPORTAMIENTO Y CONDICIONES DE SERVICIO DE LOS EDIFICIOS EN USO DE LA
SECRETARÍA DE HACIENDA Y CRÉDITO PÚBLICO DE LA CIUDAD DE MÉXICO.**

**INMUEBLE: BIBLIOTECA MIGUEL LERDO DE TEJADA, UBICADA EN REPÚBLICA DEL
SALVADOR NO. 49 COL. CENTRO HISTÓRICO, DELEGACIÓN CUAUHTÉMOC, C.P.
06020, CIUDAD DE MÉXICO.**

**INFORME REALIZADO PARA:
SECRETARÍA DE HACIENDA Y
CRÉDITO PÚBLICO (SHCP)**

**COLINAS DE BUEN S.A. DE C.V.
DICIEMBRE DE 2017**

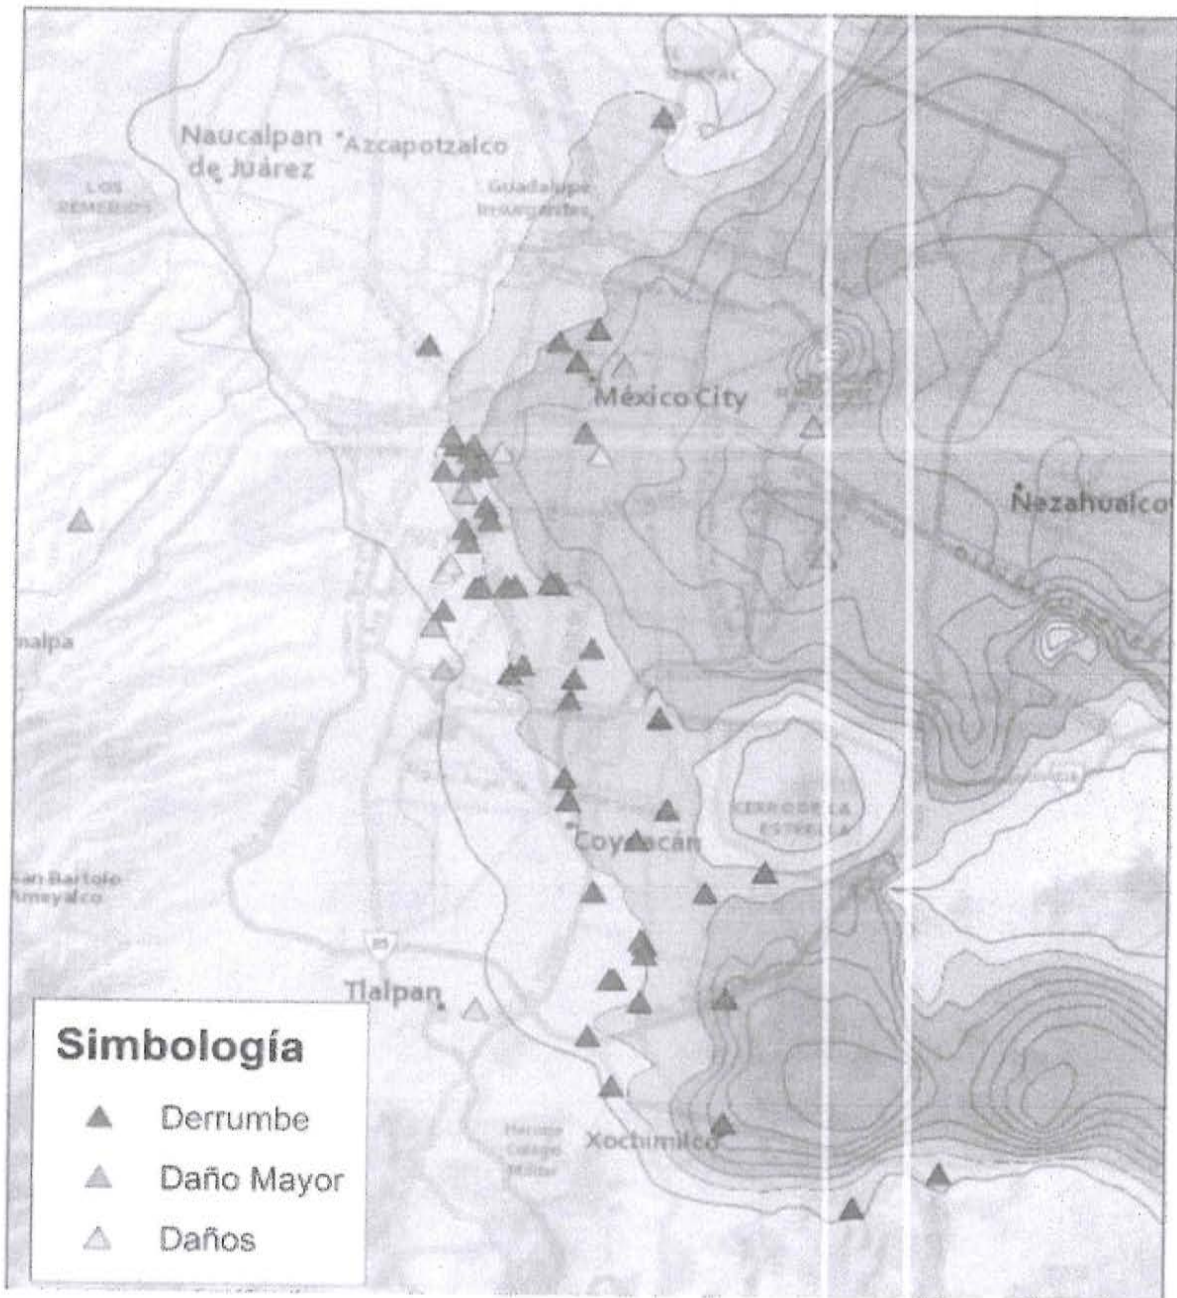
Daños reportados debido al sismo ocurrido el día 19 de septiembre de 2017 (Reporte preliminar del Instituto de Ingeniería, UNAM).

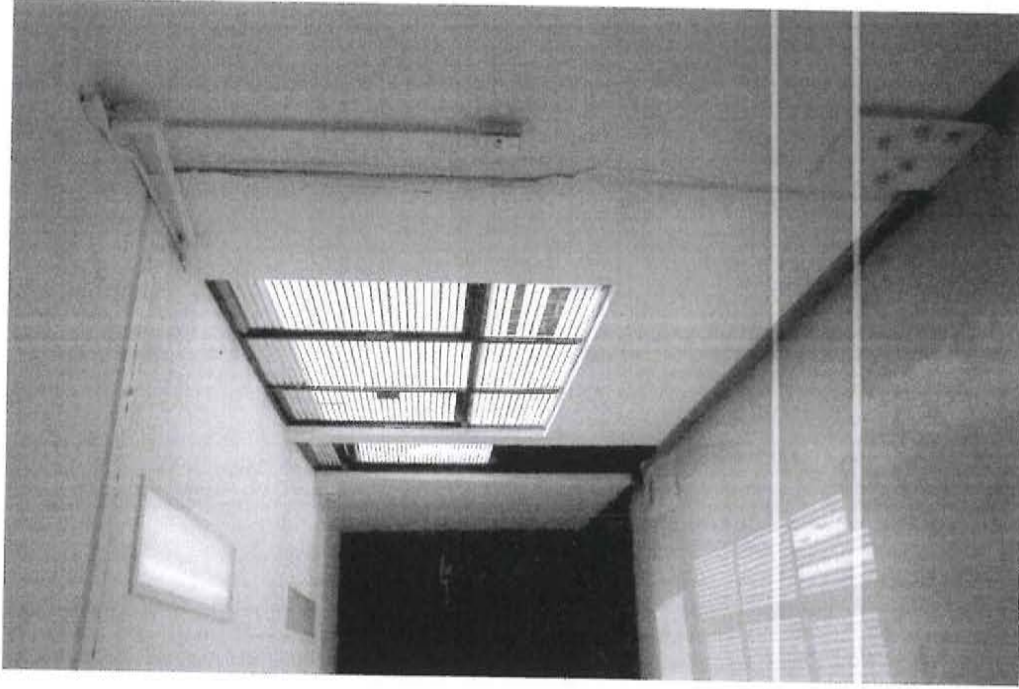
Fotografía 8.- Ene el cuerpo que comunica la sala de consulta con el acervo, se marcó la separación de los acabados.

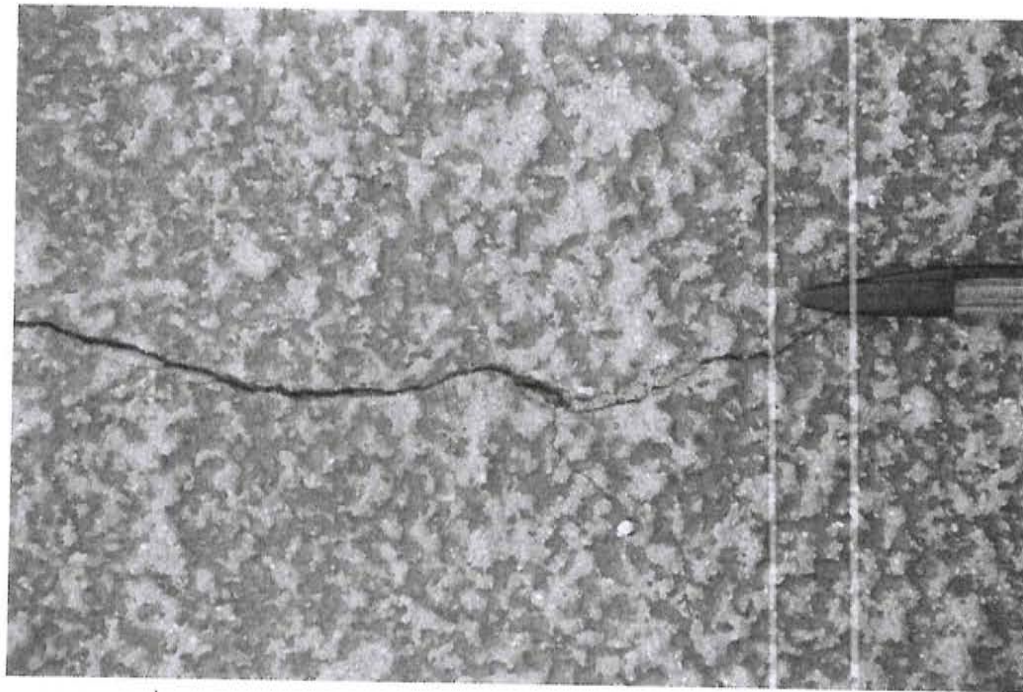
Fotografía 12.- Edificio de acervo, fisura por el interior de la fachada norte.

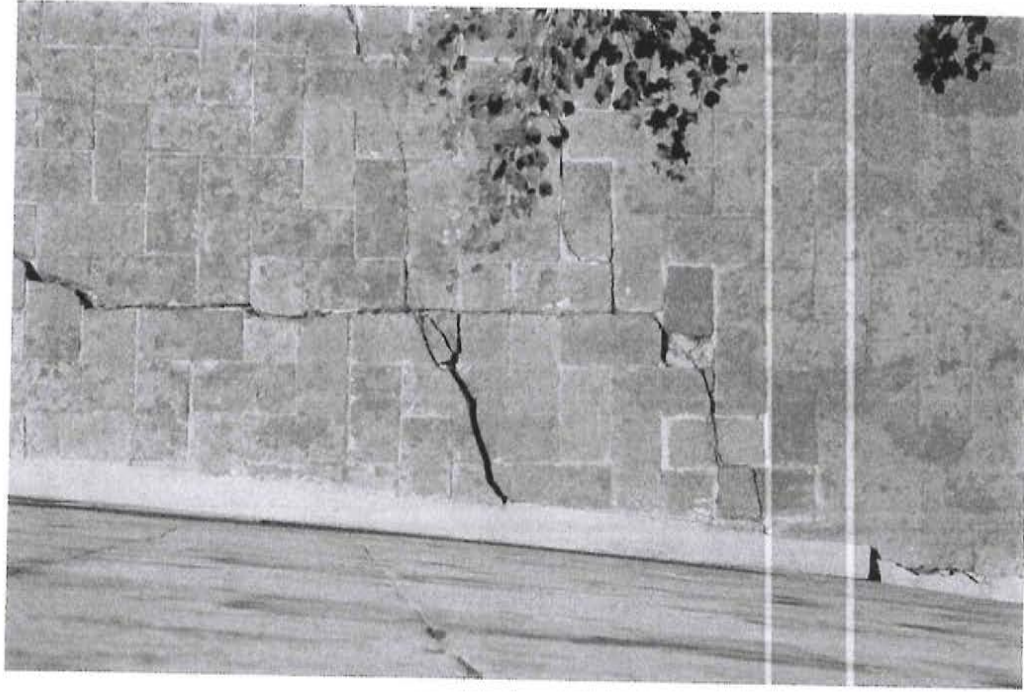
Fotografía 18.- Edificio de acervo, áreas perimetrales deformadas y agrietadas, el sismo incremento levemente esos deterioros.

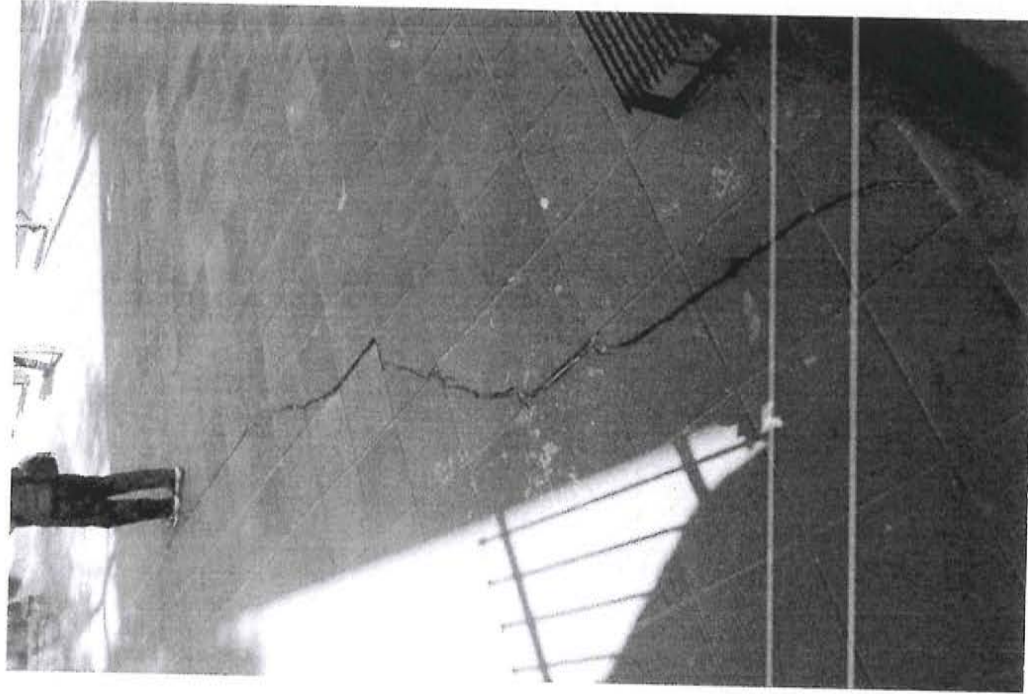
Fotografía 19.- Edificio de acervo, áreas perimetrales deformadas y agrietadas, el sismo incremento levemente esos deterioros.

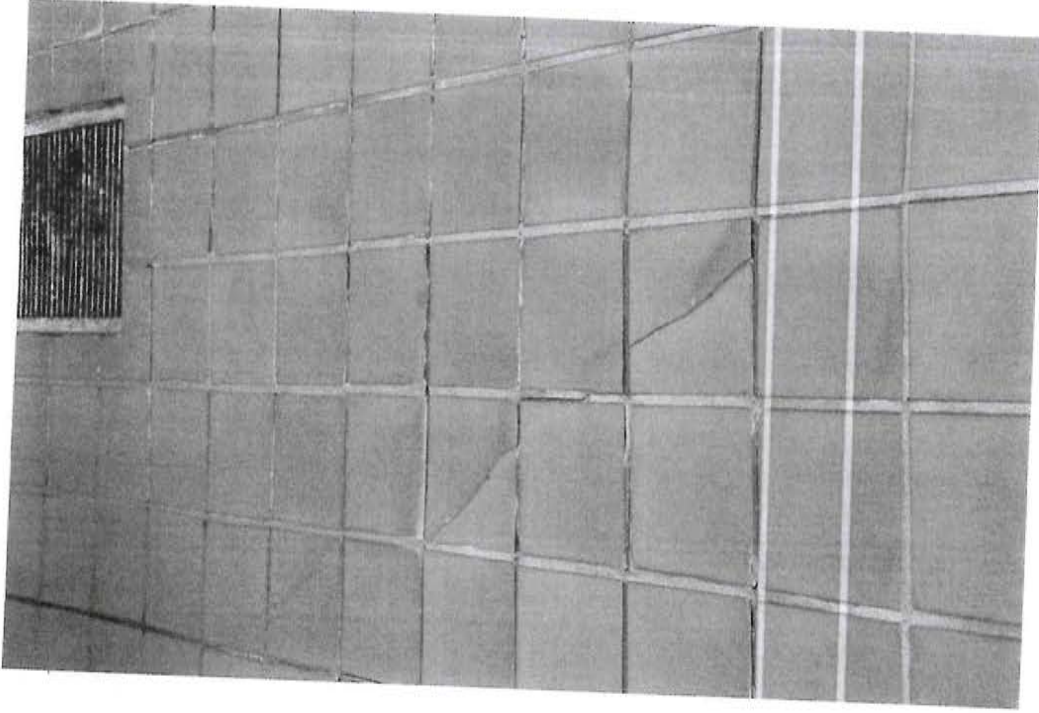
Fotografía 20.- Patio de servicio, por efecto del sismo se deformó un poco mas el piso.

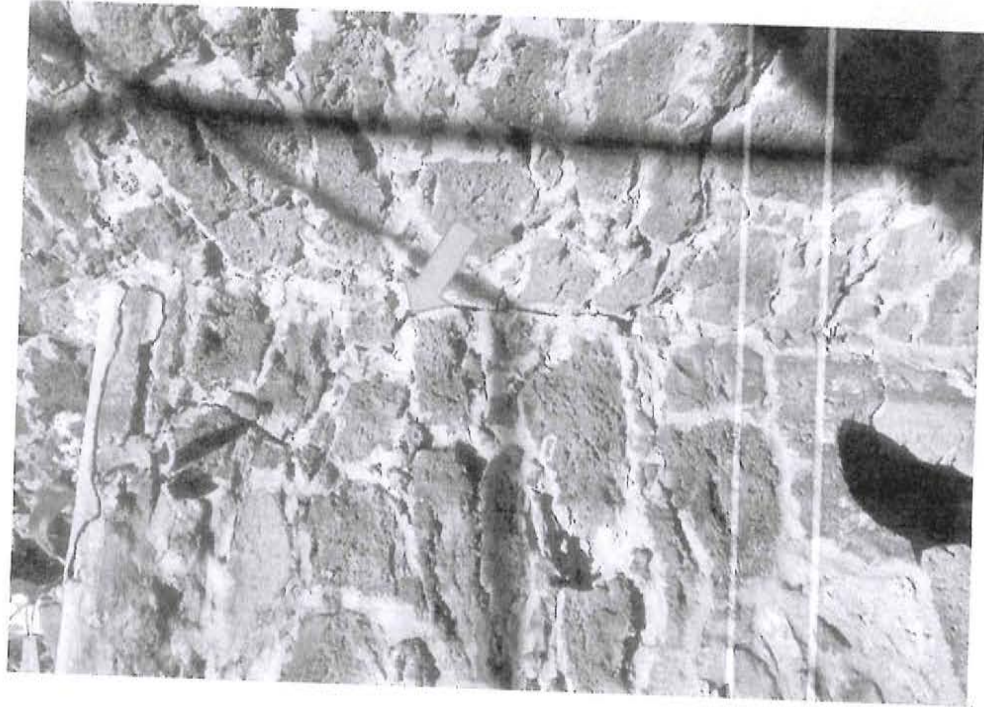
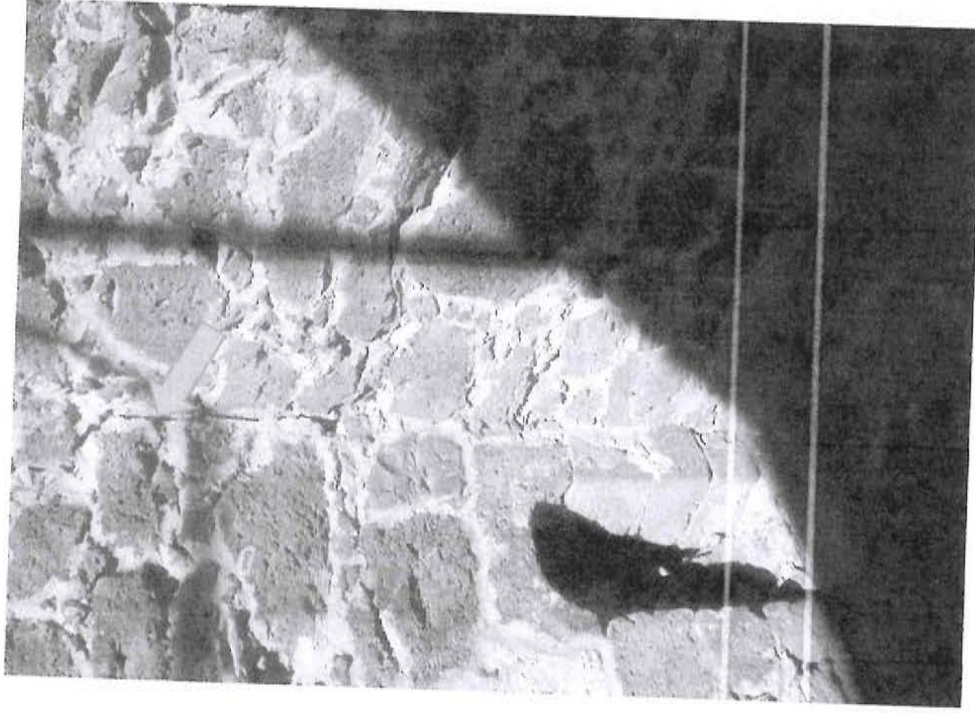
Fotografía 21 y 22.- En el muro de colindancia sur de la capilla hay grietas que es necesario reparar para evitar el deterioro por el ingreso de lluvia. No sabemos si fue consecuencia de los sismos recientes o estaban antes de septiembre ya que para revisar es necesario entrar por la propiedad vecina.

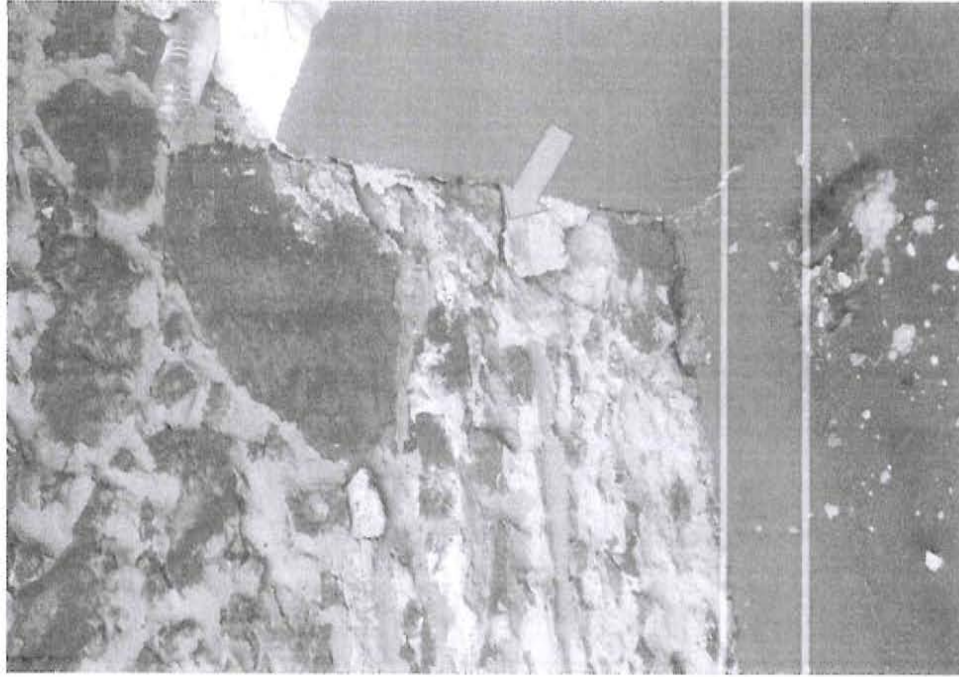
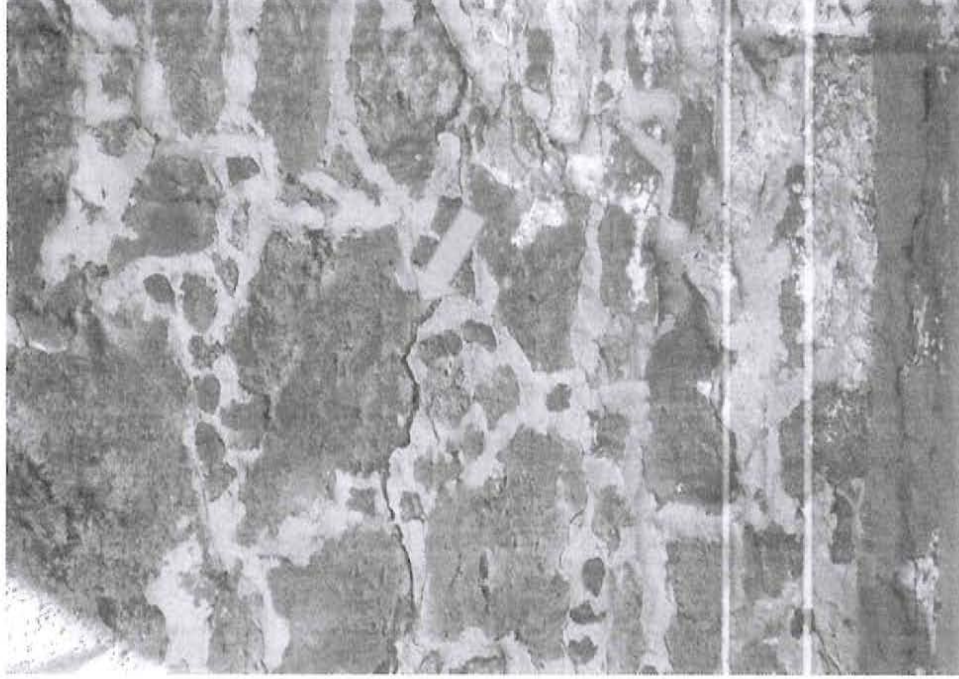
Fotografía 23 y 24.- En el muro de colindancia sur de la capilla hay grietas que es necesario reparar para evitar el deterioro por el ingreso de lluvia. No sabemos si fue consecuencia de los sismos recientes o estaban antes de septiembre ya que para revisar es necesario entrar por la propiedad vecina.

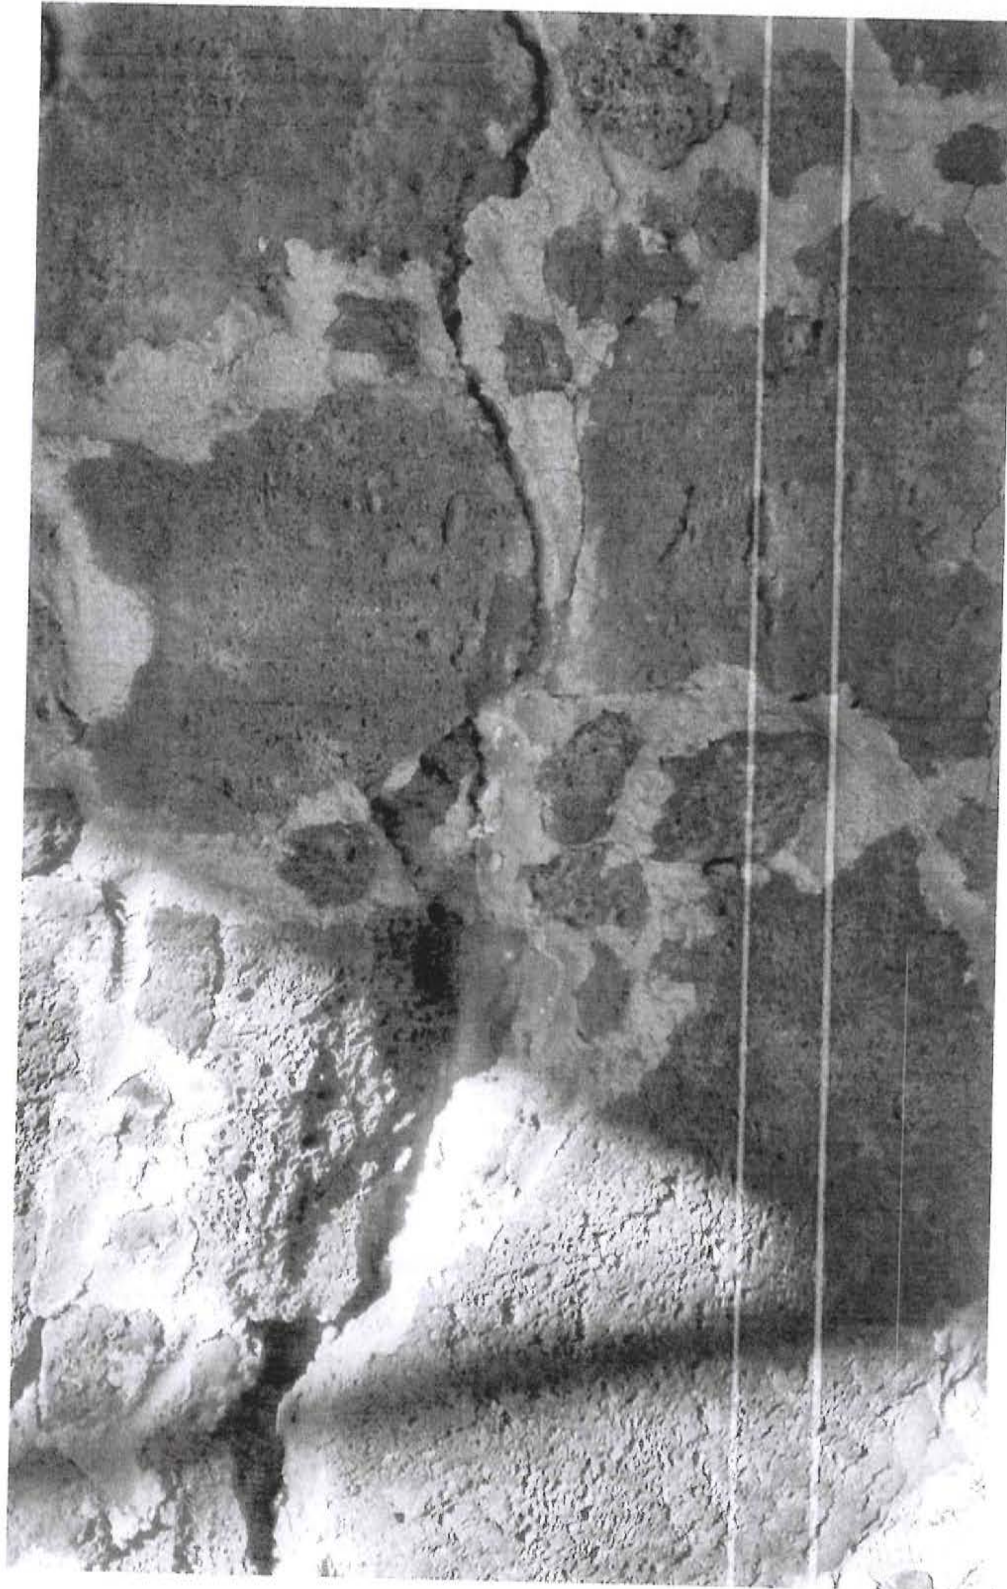
Fotografía 25.- En el muro de colindancia sur de la capilla hay grietas que es necesario reparar para evitar el deterioro por el ingreso de lluvia. No sabemos si fue consecuencia de los sismos recientes o estaban antes de septiembre ya que para revisar es necesario entrar por la propiedad vecina.

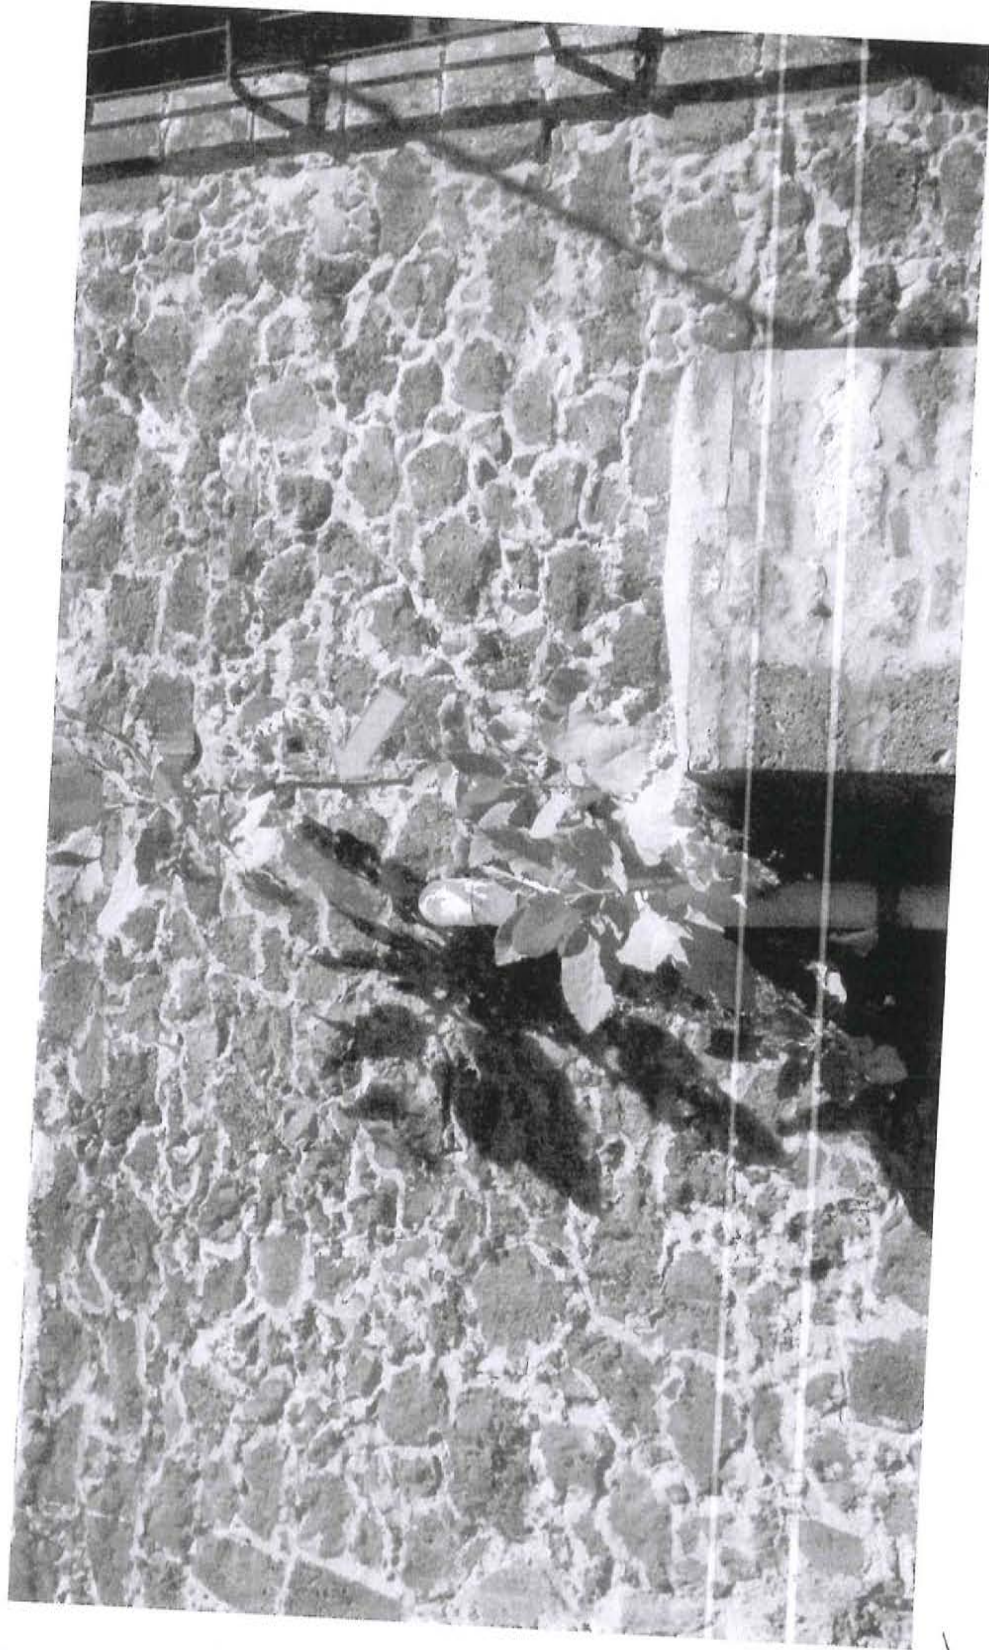
Fotografía 26.- En el muro de colindancia sur de la capilla hay grietas que es necesario reparar para evitar el deterioro por el ingreso de lluvia. No sabemos si fue consecuencia de los sismos recientes o estaban antes de septiembre ya que para revisar es necesario entrar por la propiedad vecina.

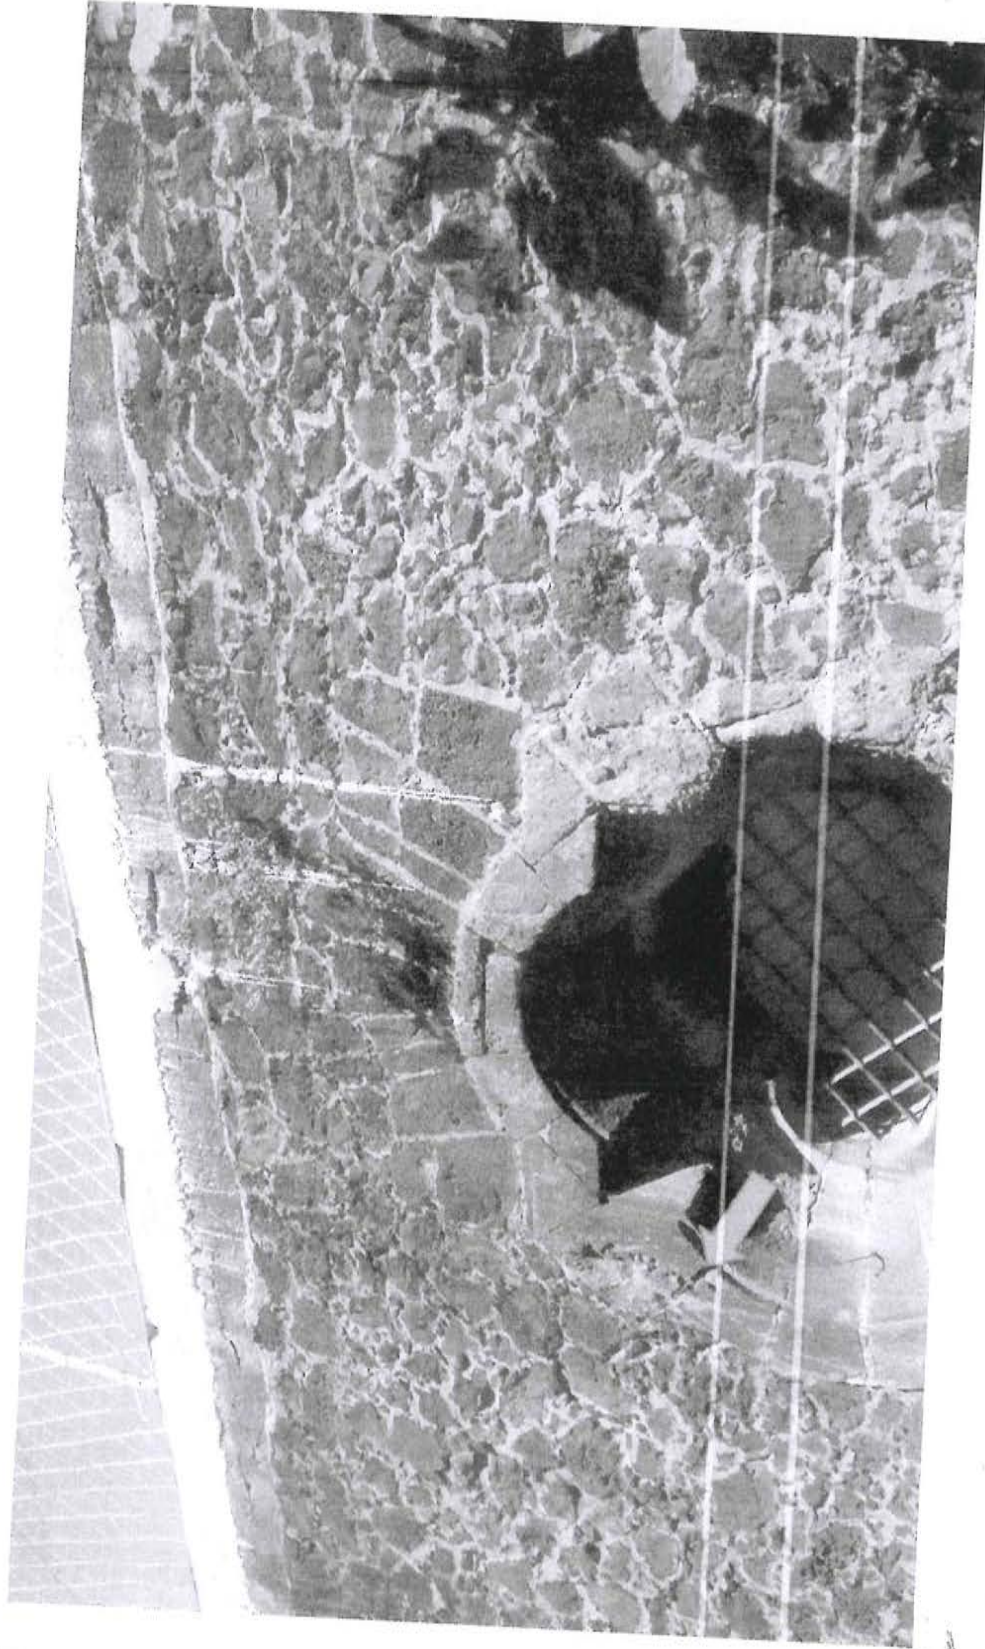
Fotografía 27.- En el muro de colindancia sur de la capilla hay grietas que es necesario reparar para evitar el deterioro por el ingreso de lluvia. No sabemos si fue consecuencia de los sismos recientes o estaban antes de septiembre ya que para revisar es necesario entrar por la propiedad vecina.

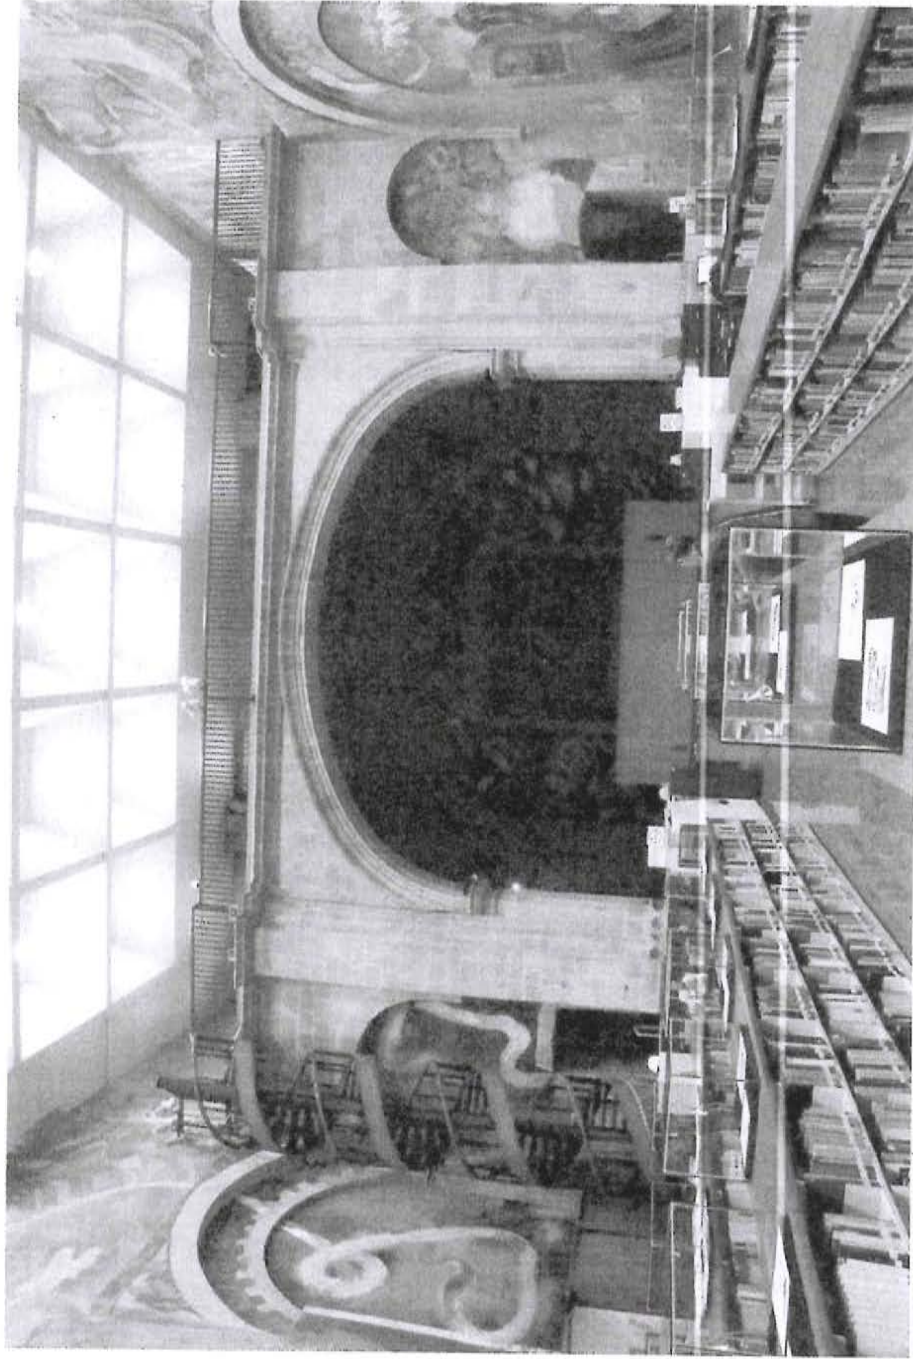
Fotografía 28.- En el arco del coro se localizó una pequeña rotura de la moldura debajo de la cornisa.

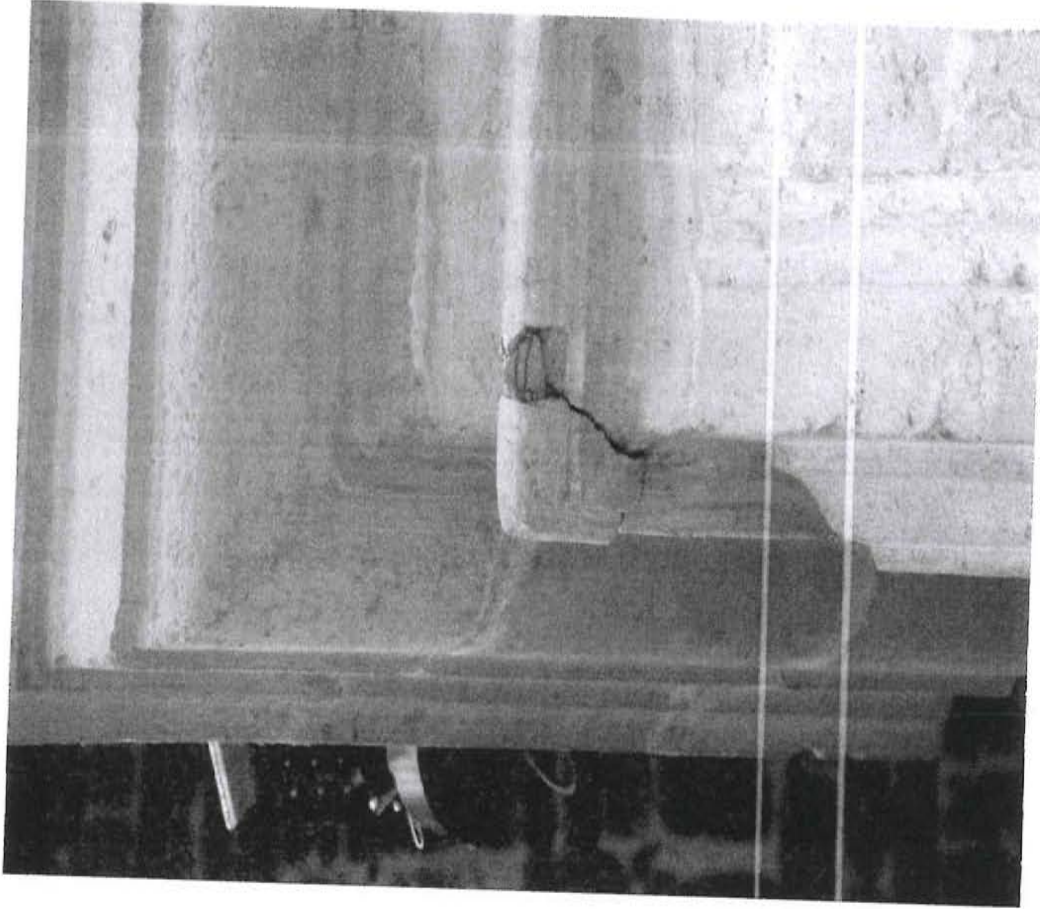
Fotografía 29.- En el arco del coro se localizó una pequeña rotura de la moldura debajo de la cornisa.
