**INFORME SOBRE LA INSPECCIÓN DEL ESTADO ESTRUCTURAL DE LOS EDIFICIOS  
EN USO DE LA SECRETARÍA DE HACIENDA Y CRÉDITO PÚBLICO EN LA CIUDAD DE  
MÉXICO.**

**INMUEBLE: EDIFICIO UBICADO EN AV. CONSTITUYENTES No. 810, COL. LOMAS ALTAS,  
DELEGACIÓN MIGUEL HIDALGO, C.P. 11950, EN LA CIUDAD DE MÉXICO.**

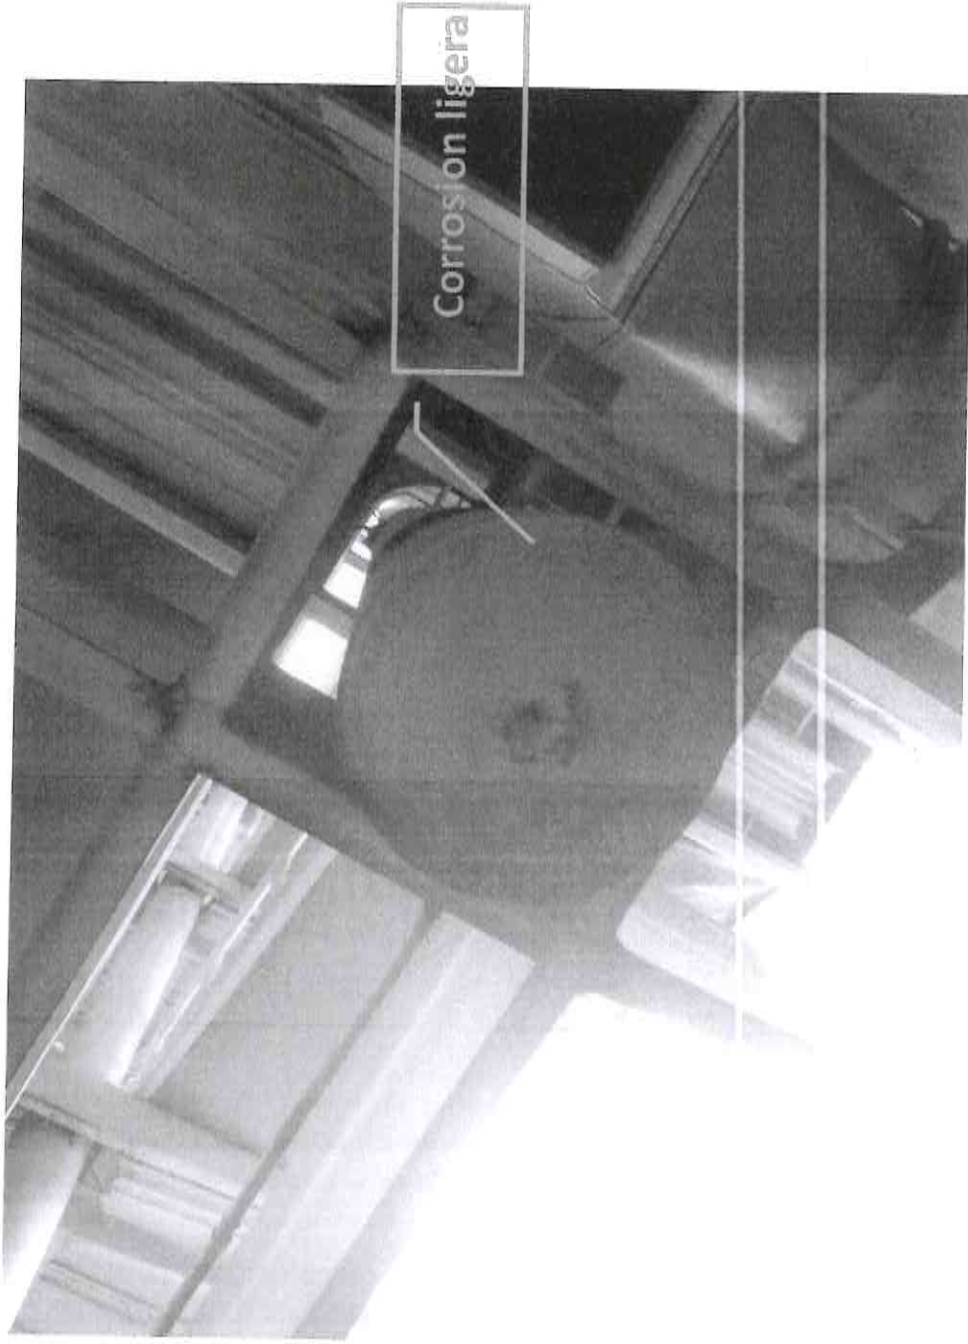
Fotografía 5.- Base de columna Principal de cubo de escaleras de servicio con ligera corrosión

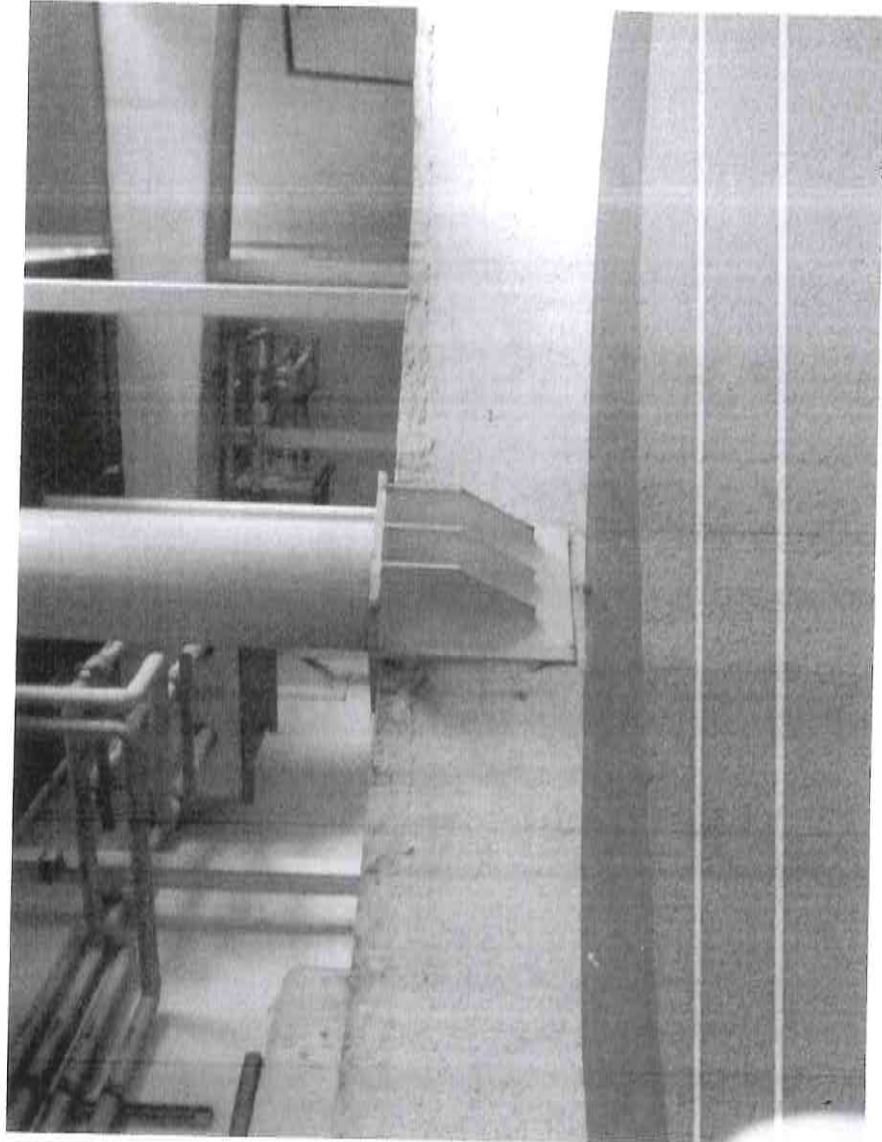
**Fotografía 6.- Placa Base de estructura de cubo de escalera de emergencia**

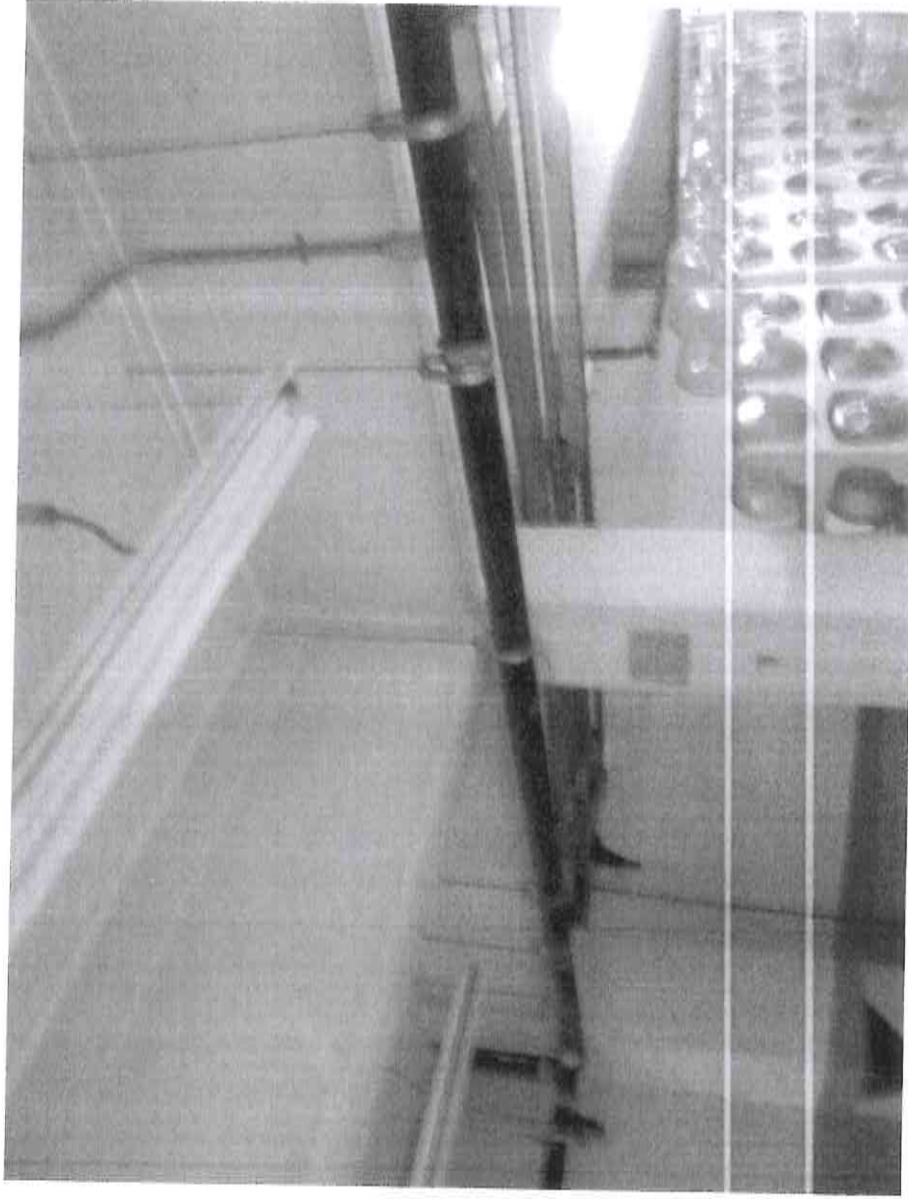
**Fotografía 7.- Nodo Viga-Columna de planta baja sin daño estructural**

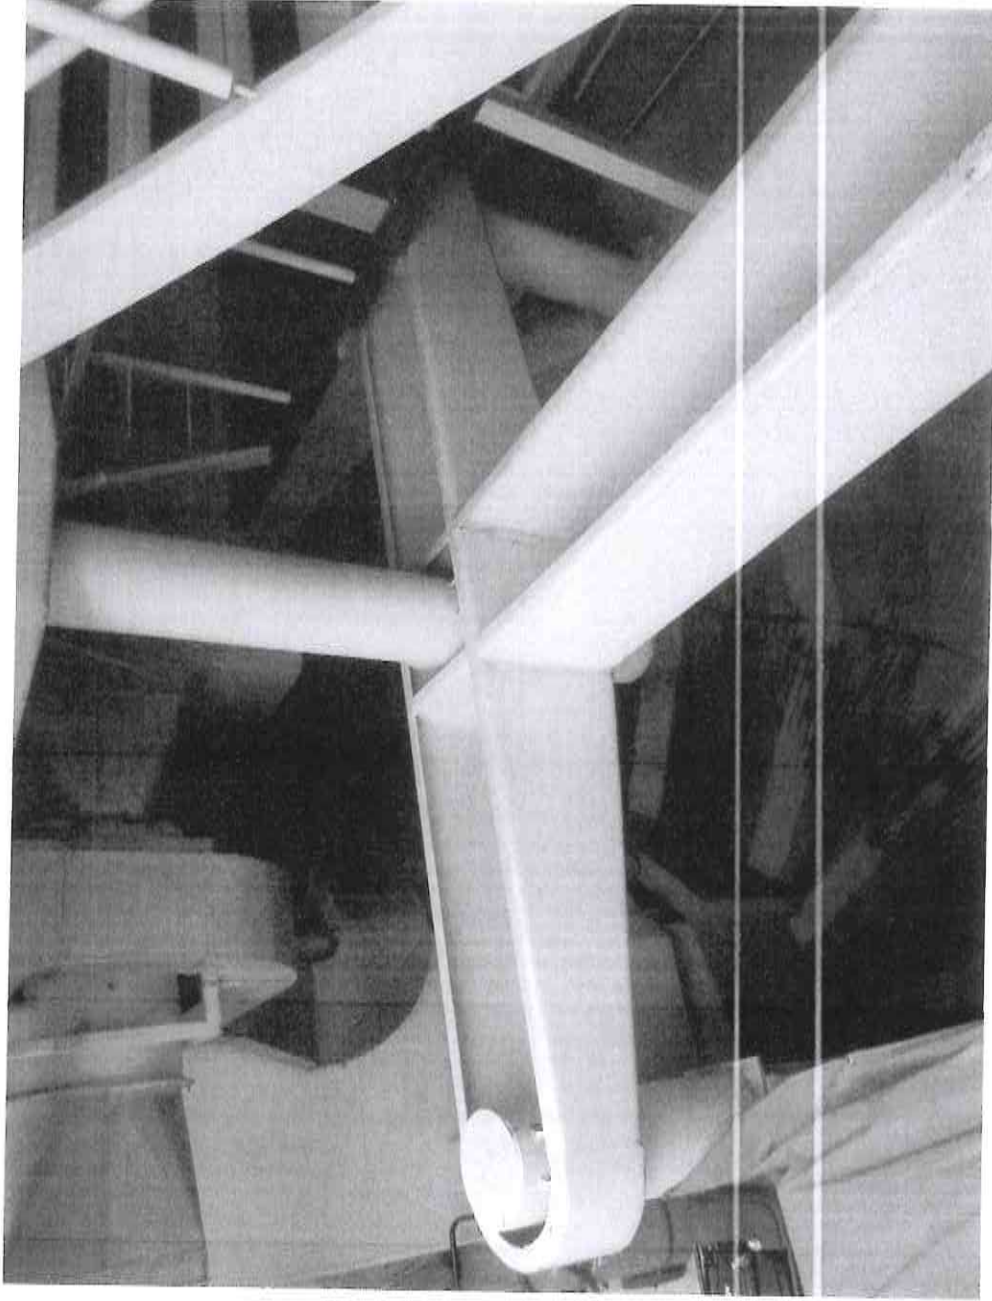
Fotografía 8.- Estructura de desplante de escalera de emergencia sin daño estructural

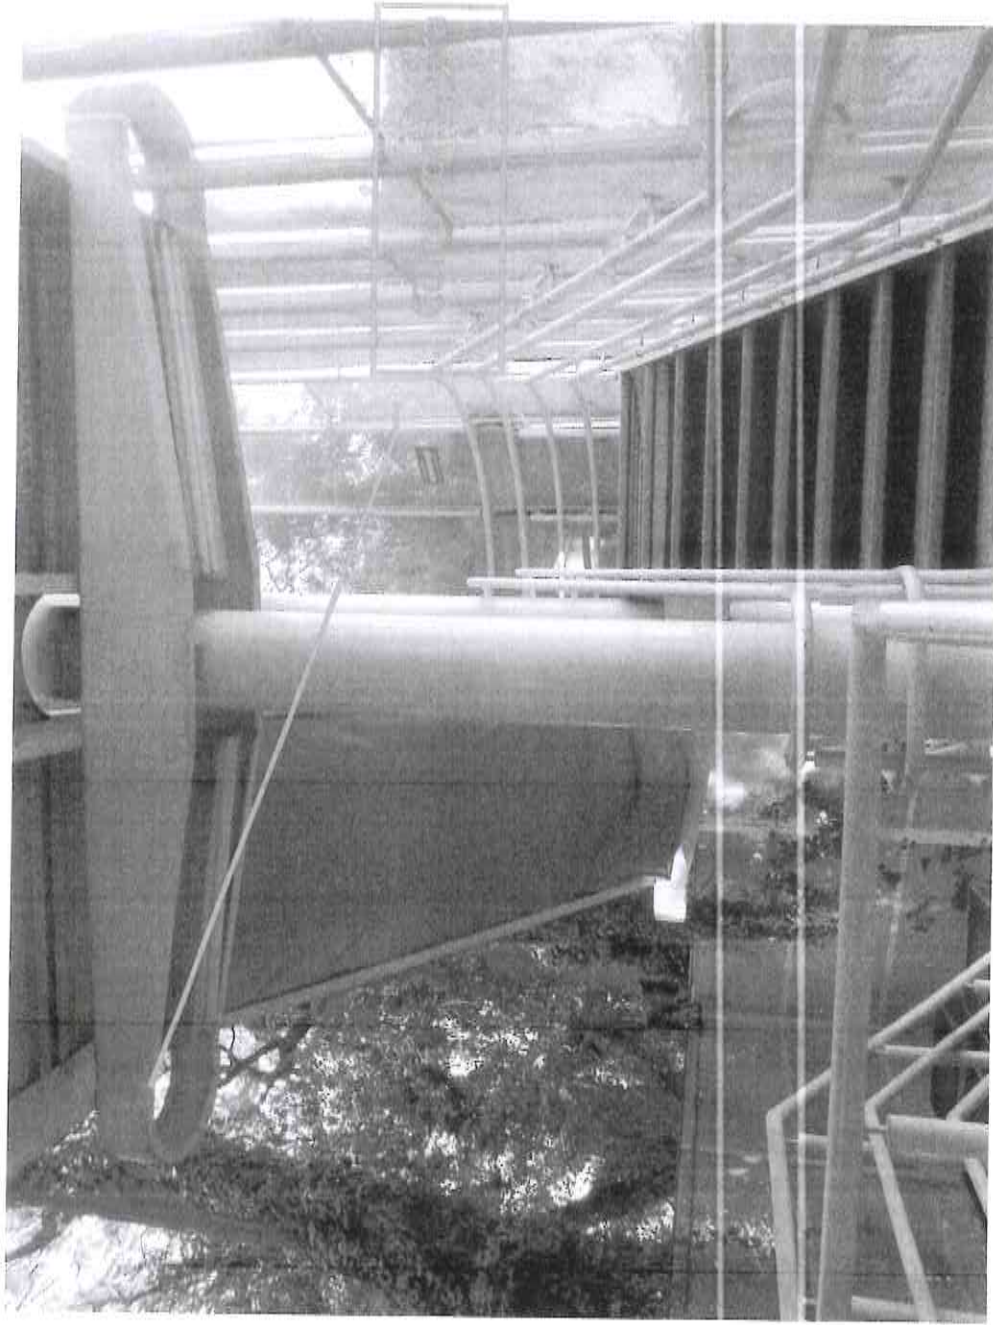
**Fotografía 9.- Estructura de escalera de emergencia con presencia ligera de corrosión**

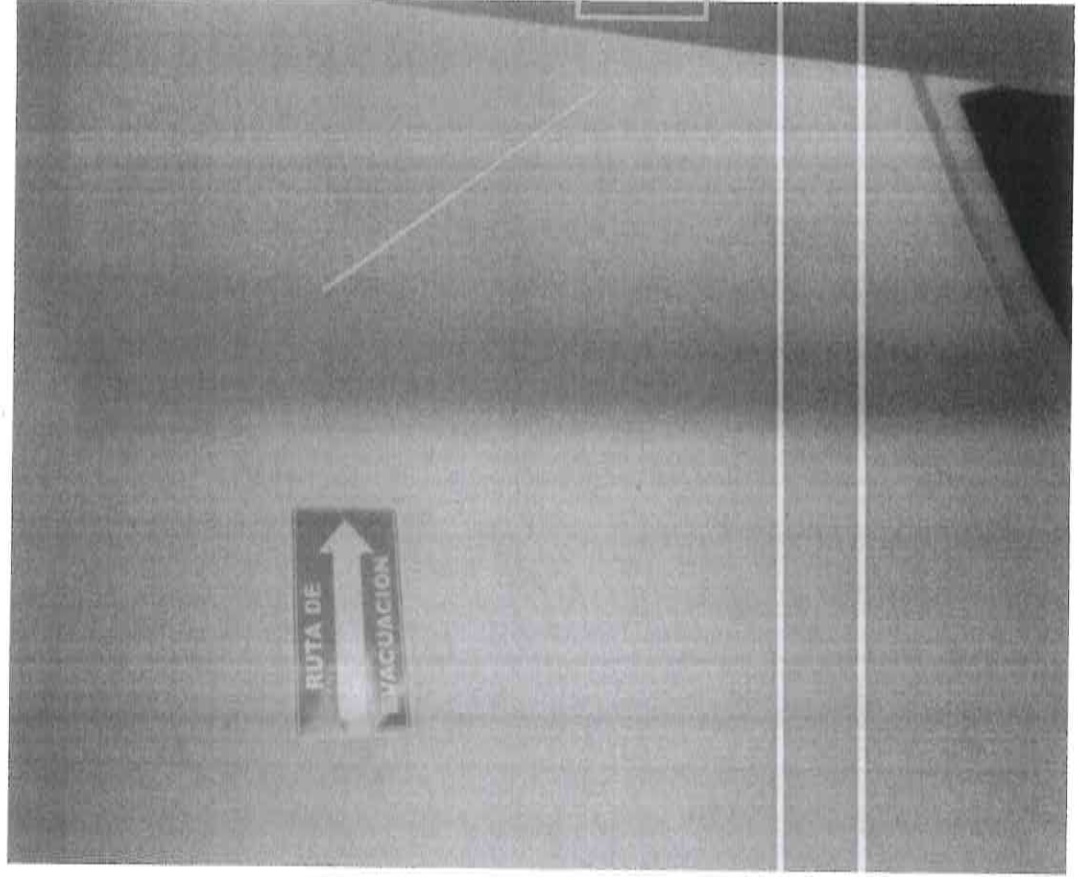
**Fisuración en junta  
de muro**

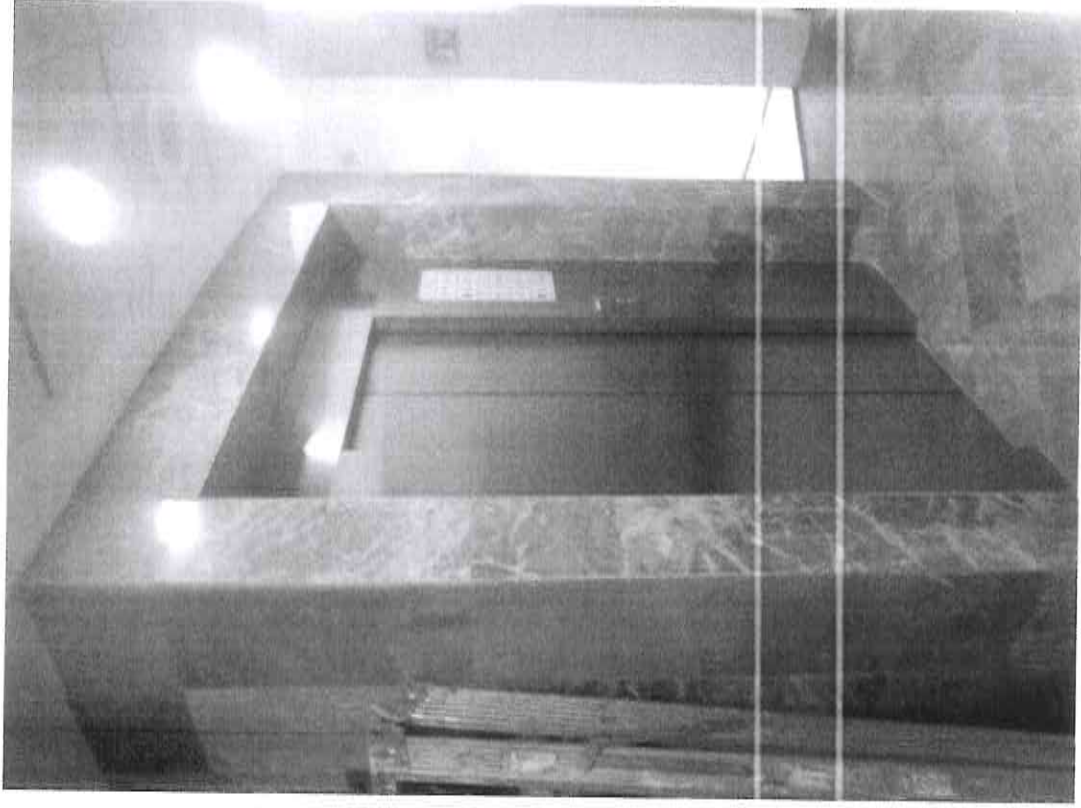
Fotografía 11.- Vista exterior de cubo de elevador sin daño estético ni estructural

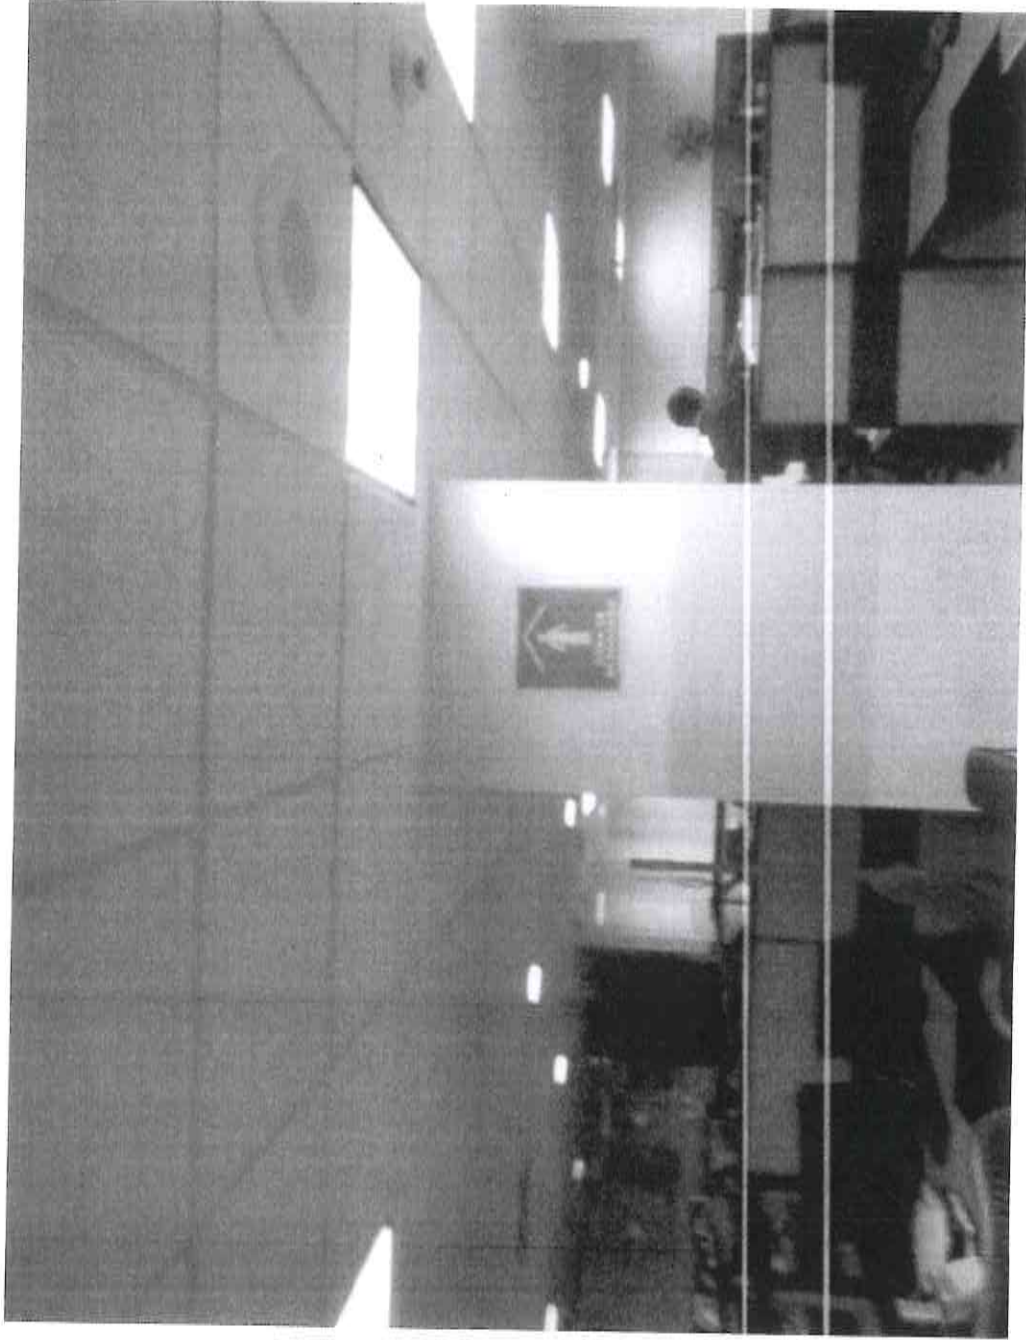
Fotografía 12.- Vista general de nivel 1 sin daño estructural ni estético

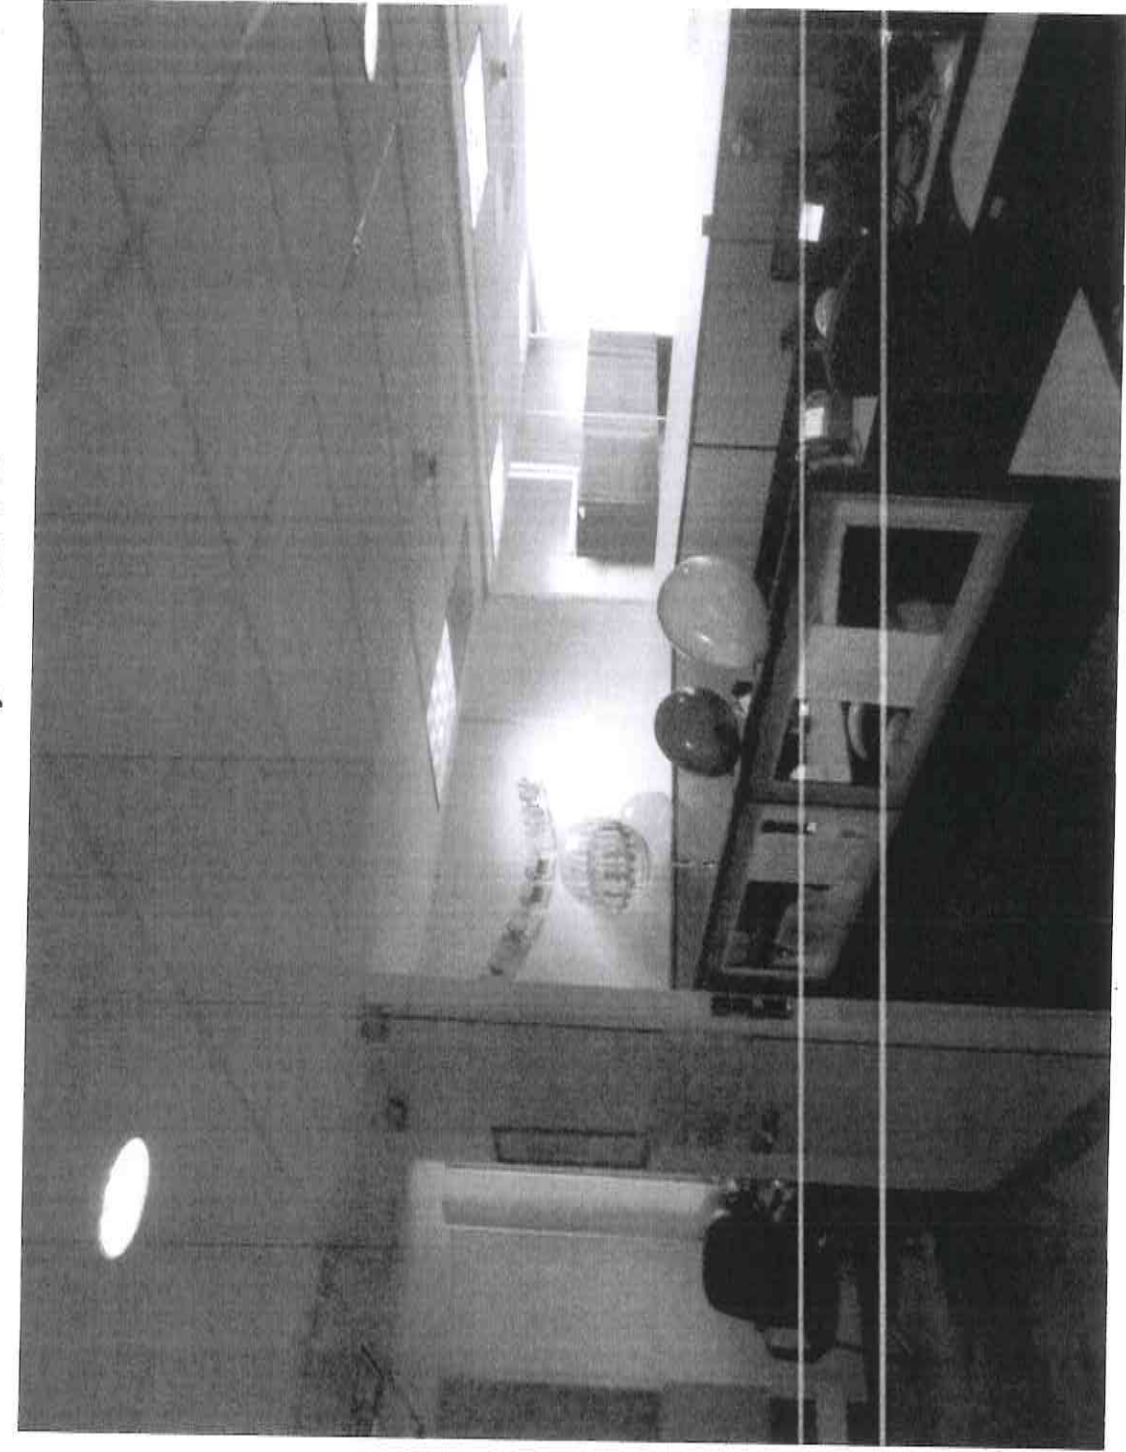
Fotografía 13.- Vista general de nivel 3 sin daño estructural ni estético

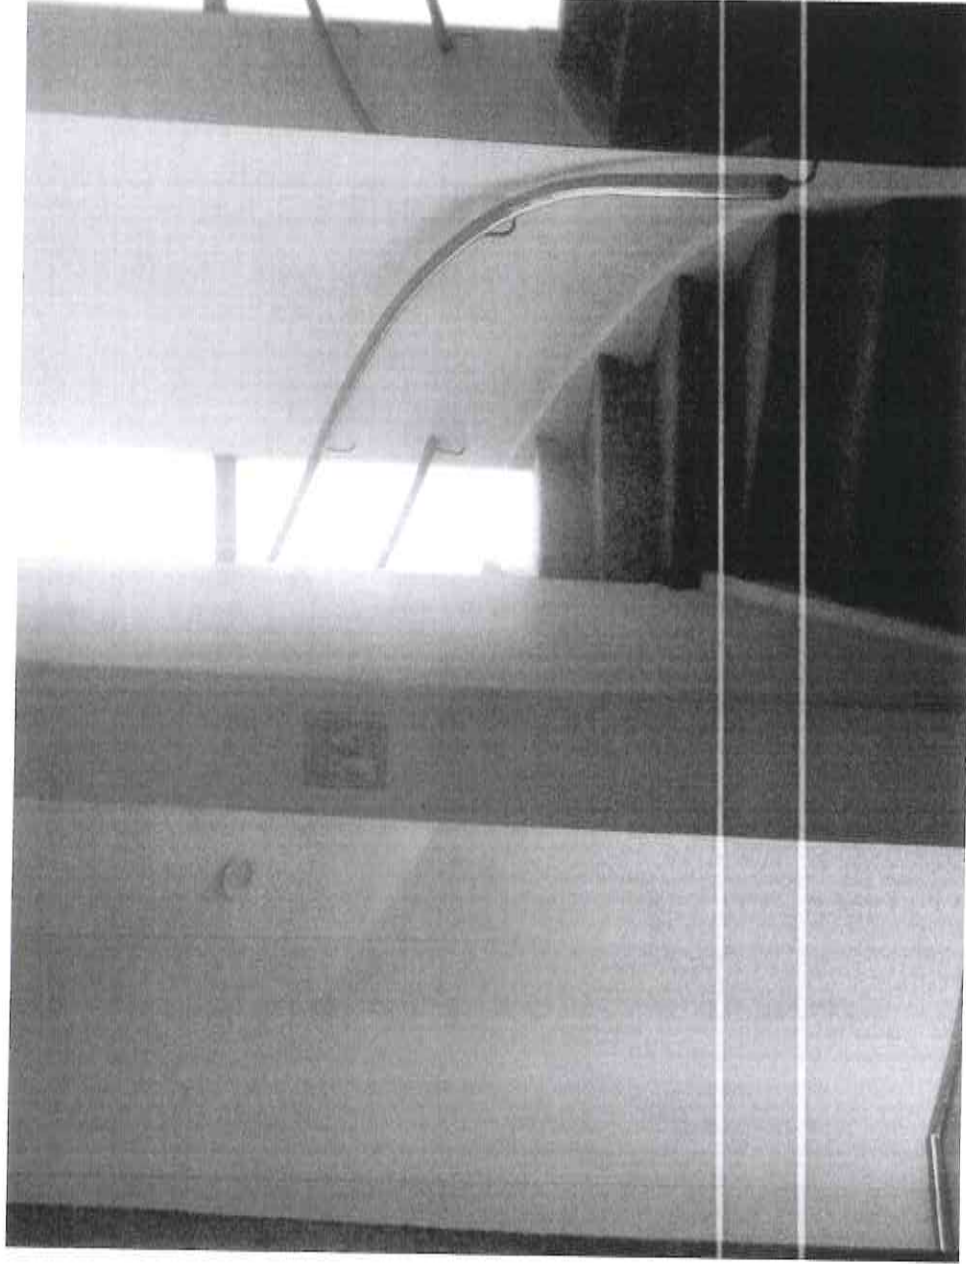
**Fotografía 14.- Vista general de niveles superiores de escaleras sin daño estructural ni estético**

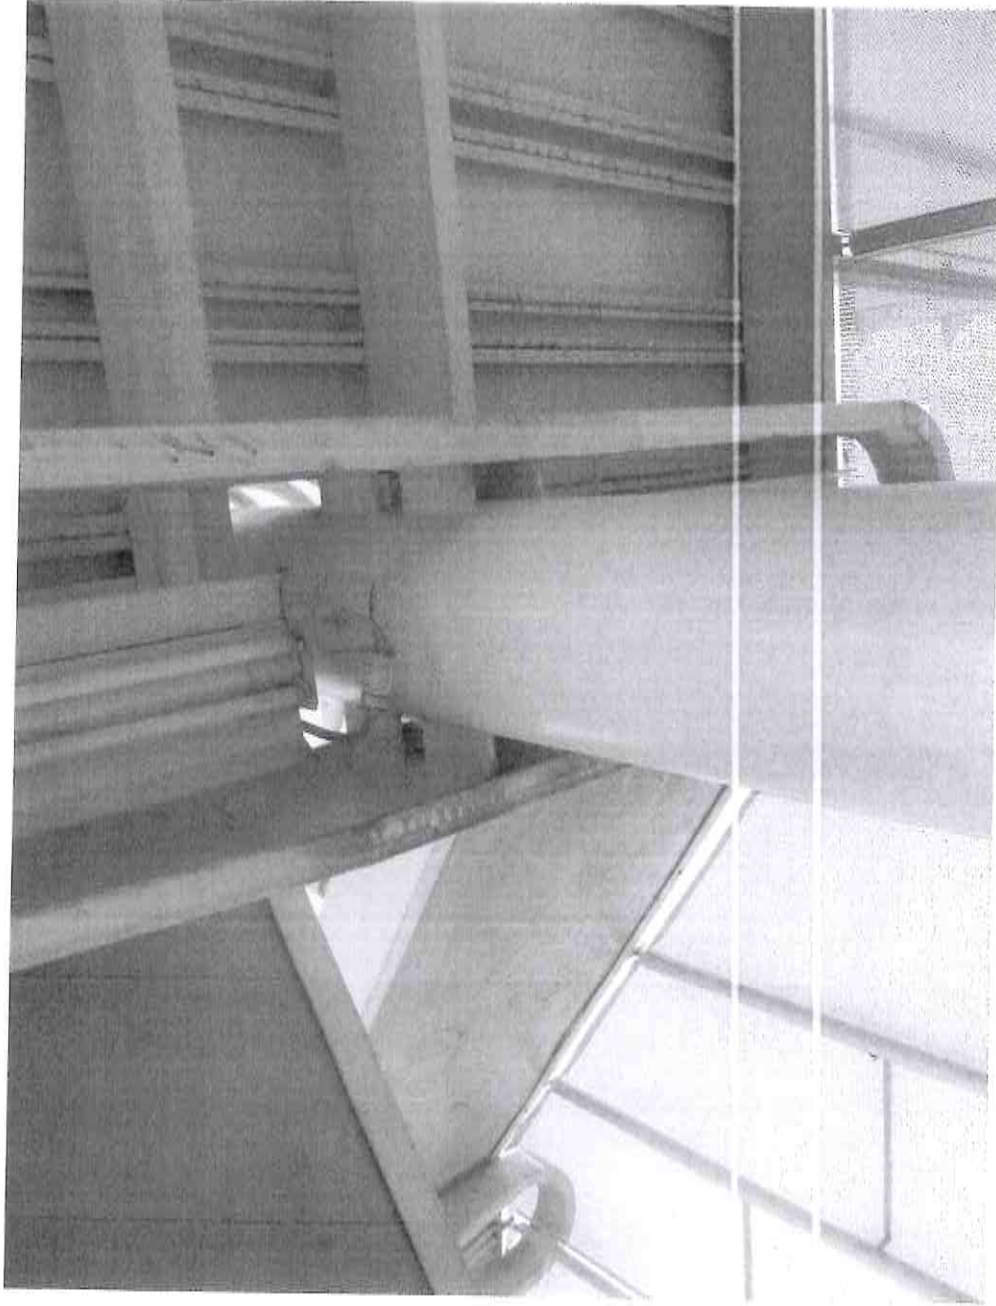
**Fotografía 15.- Vista general de niveles superiores de escaleras de emergencia con ligera corrosión sin presencia de daño estructural**

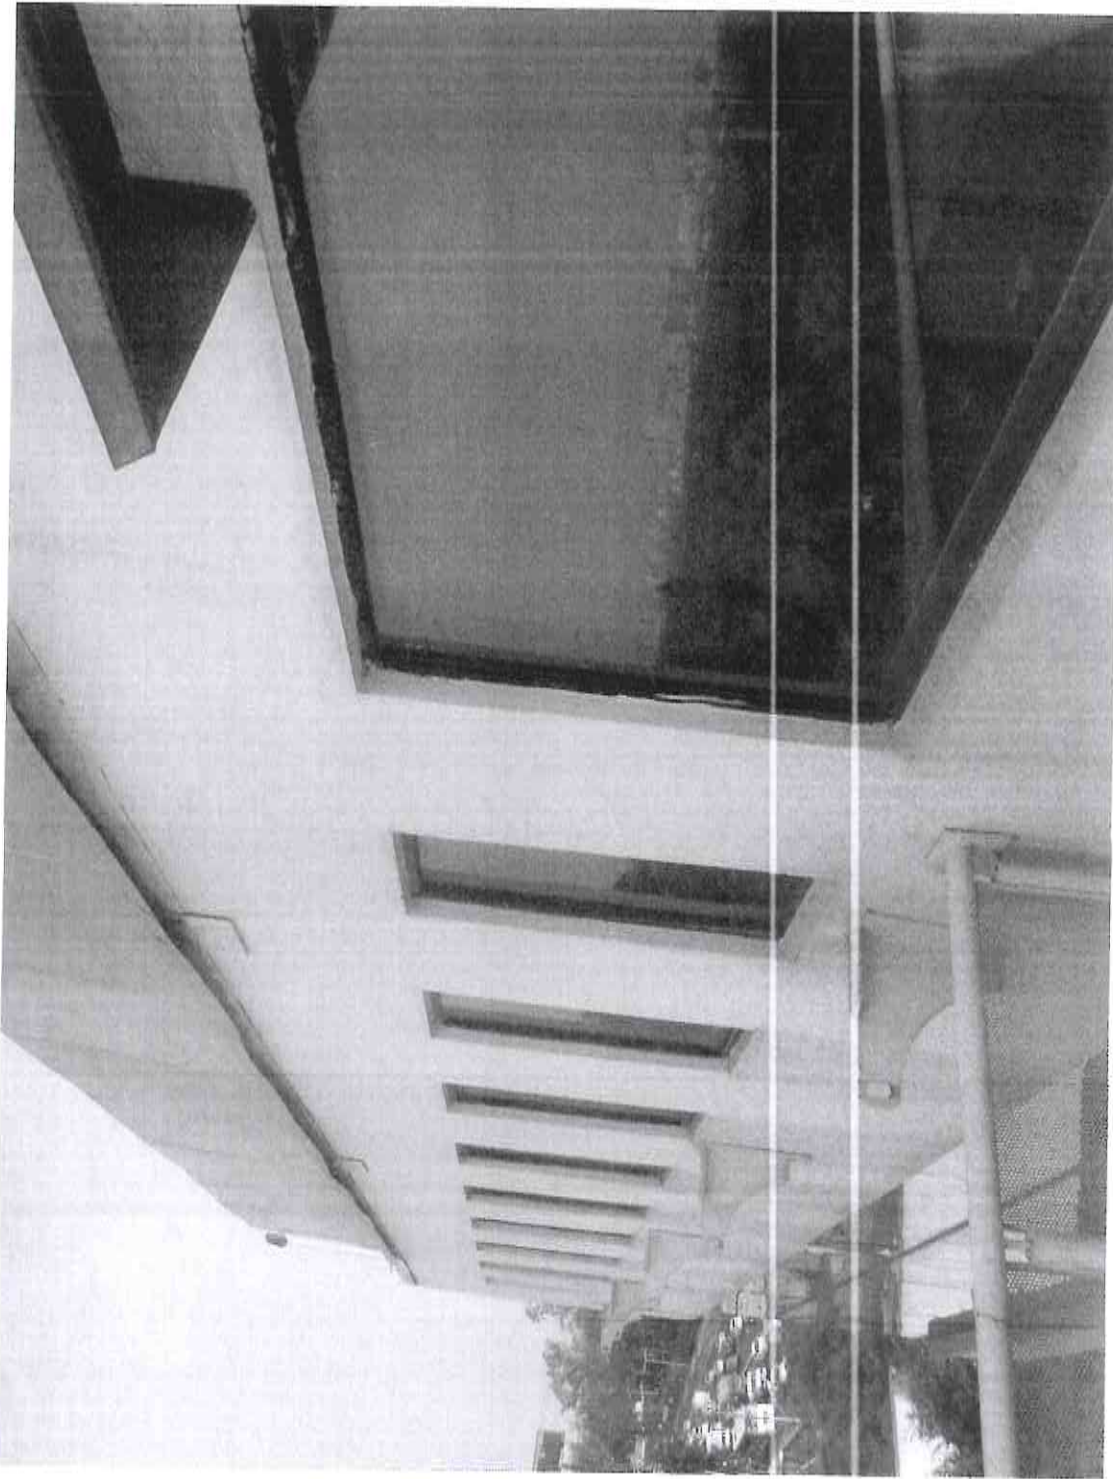
Fotografía 16.- Vista general fachada nivel 7 sin daños estructurales ni estéticos

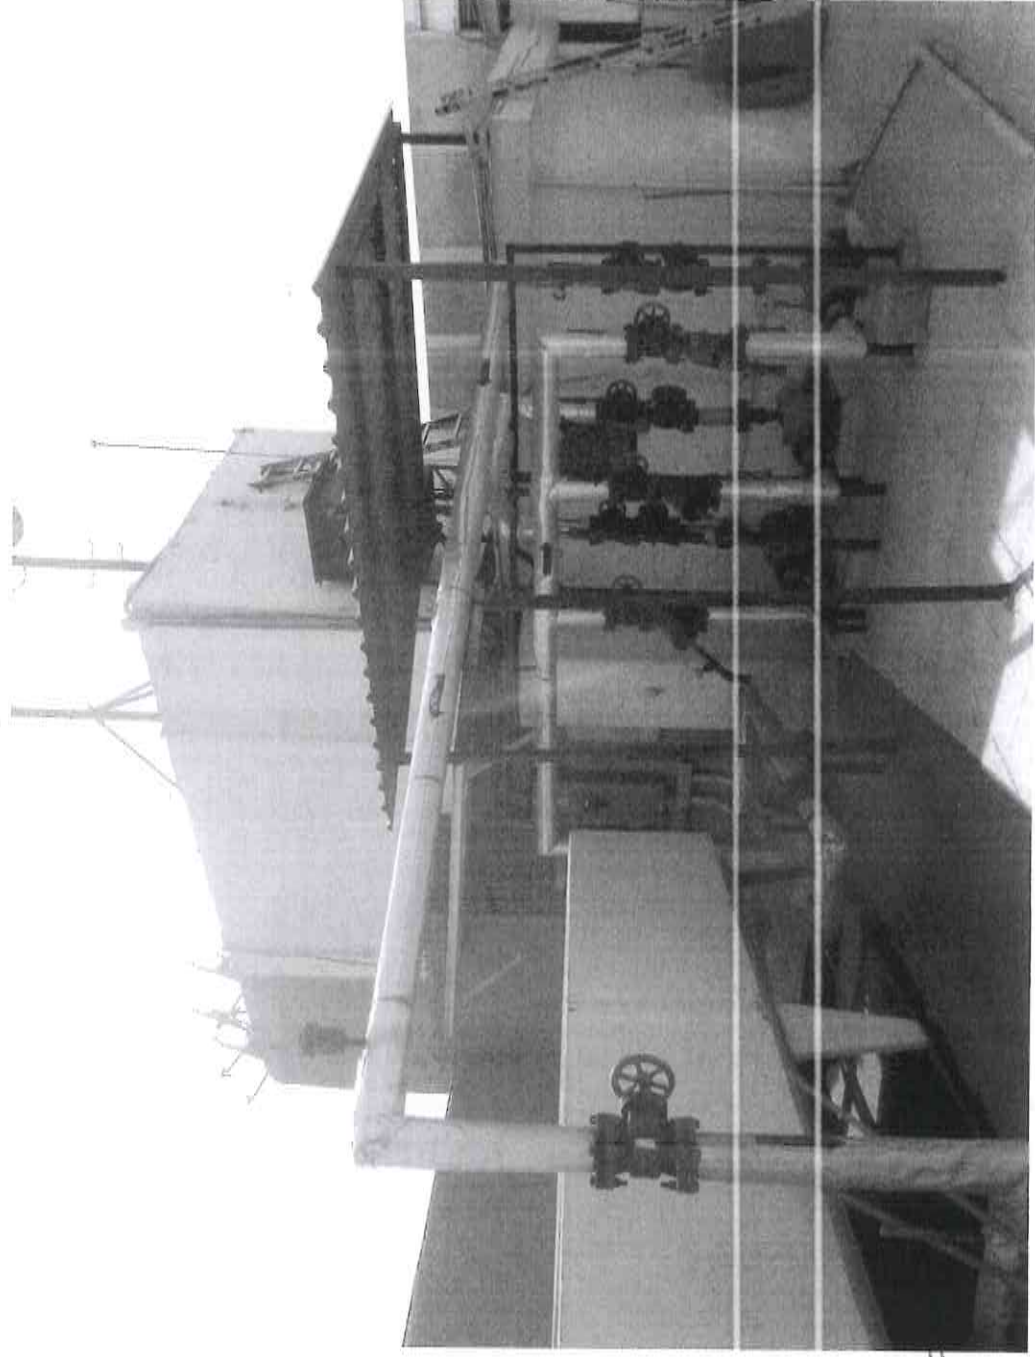
Fotografía 17.- Vista azotea en zona de instalaciones sin daños estructurales ni estéticos

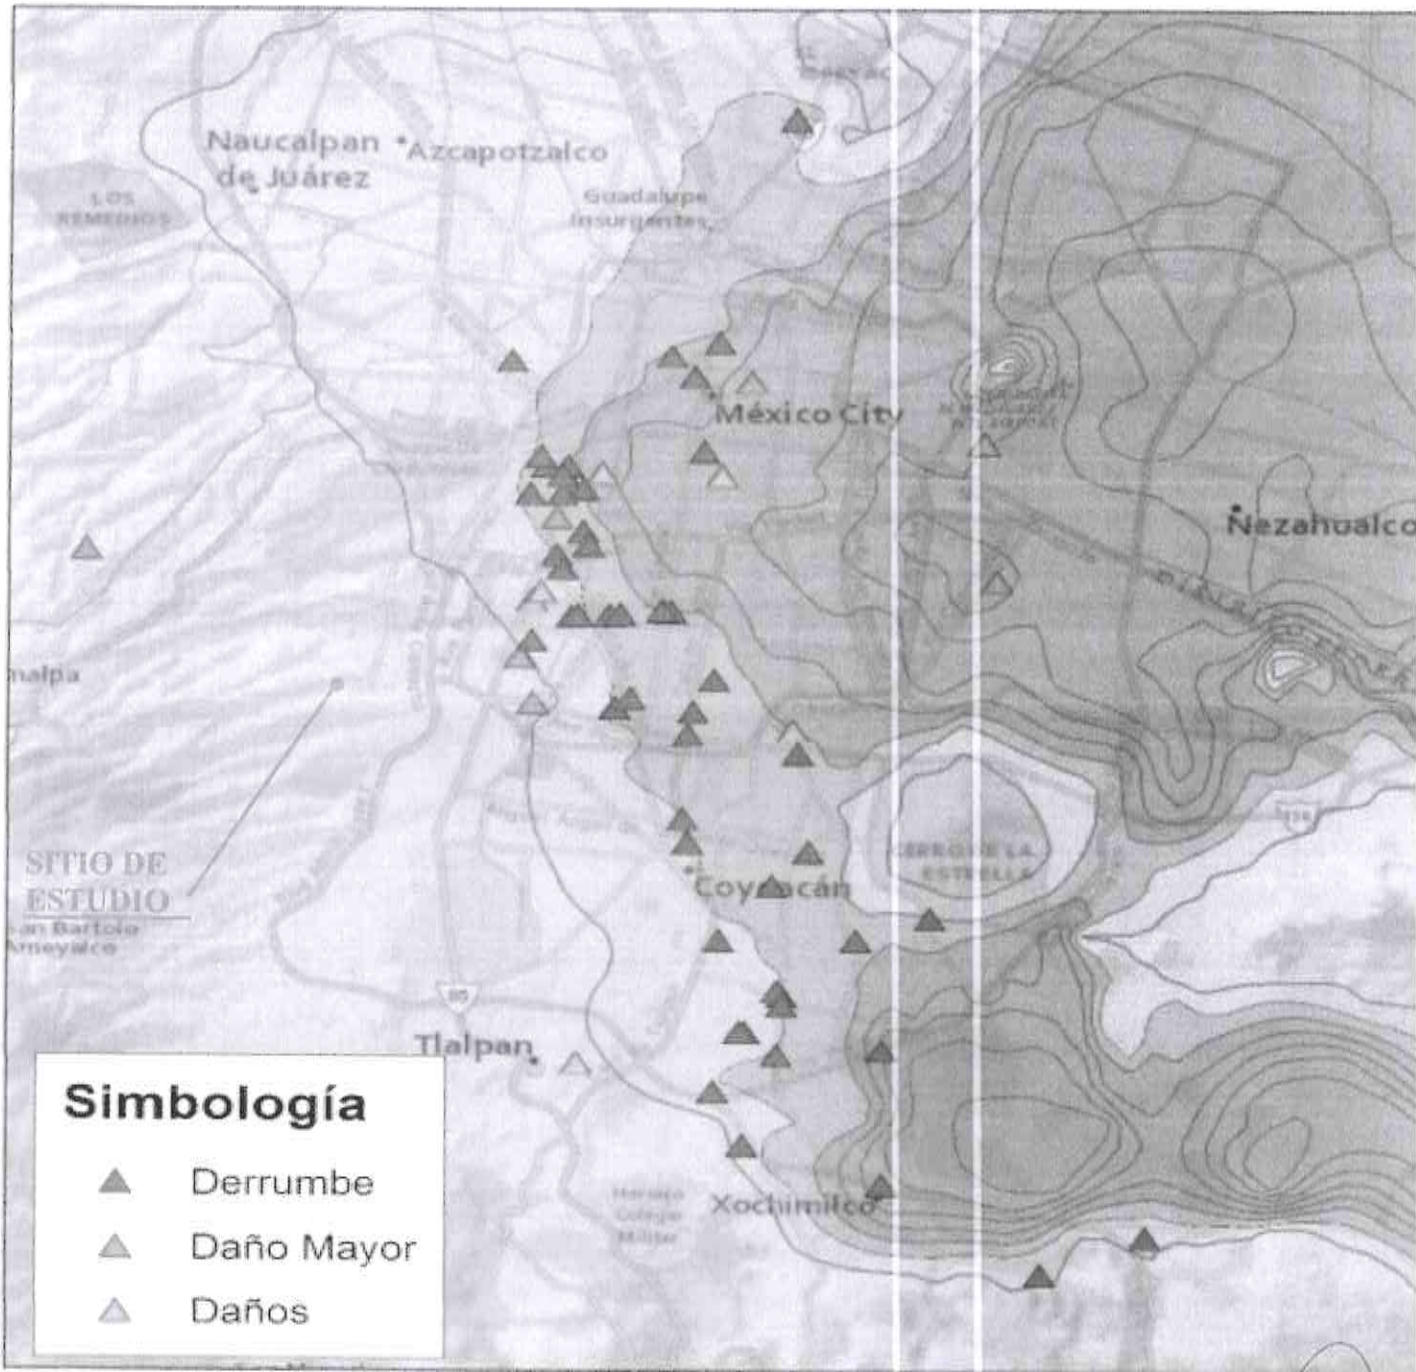
**DAÑOS REPORTADOS EN LA CD. DE MÉXICO DEBIDO AL SISMO OCURRIDO EL DÍA**
