**INFORME SOBRE LAS MEDICIONES TOPOGRÁFICAS PARA EVALUAR EL
COMPORTAMIENTO Y CONDICIONES DE SERVICIO DE LOS EDIFICIOS EN USO DE LA
SECRETARÍA DE HACIENDA Y CRÉDITO PÚBLICO EN LA CIUDAD DE MÉXICO.**

**INMUEBLE: EDIFICIO DE OFICINAS UBICADO EN CONSTITUYENTES NO. 1001, COL.
BELÉN DE LAS FLORES, DELEGACIÓN ÁLVARO OBREGÓN, C.P. 01110**

**INFORME REALIZADO PARA:
SECRETARIA DE HACIENDA Y CRÉDITO
PÚBLICO (SHCP)**

**COLINAS DE BUEN, S. A. DE C. V.
NOVIEMBRE DE 2017**

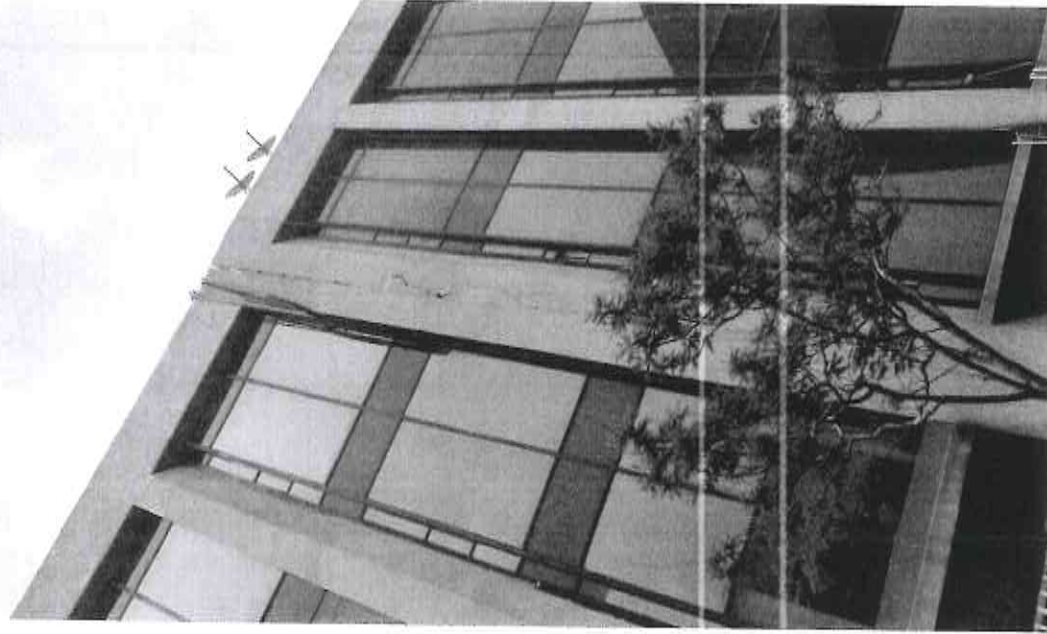
Fotografía 1.- Fachada de parte de atrás hacia el estacionamiento, Muestra fisura en junta constructiva entre los dos inmuebles

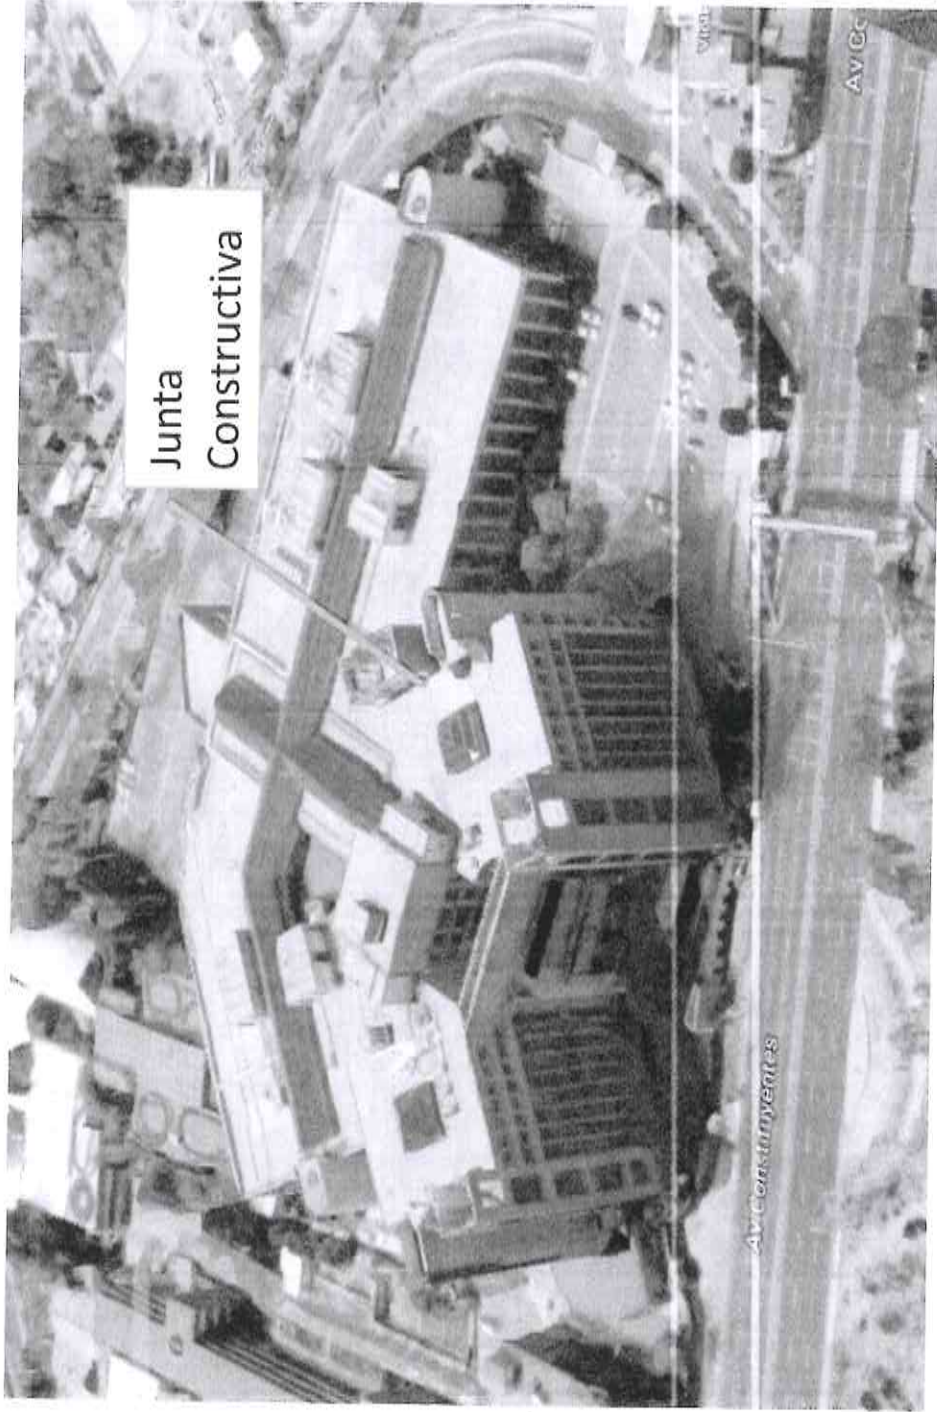
Fotografía 3.- Elevación del inmueble conjunto, se señala la junta constructiva que divide al conjunto (foto de street view Google Maps)

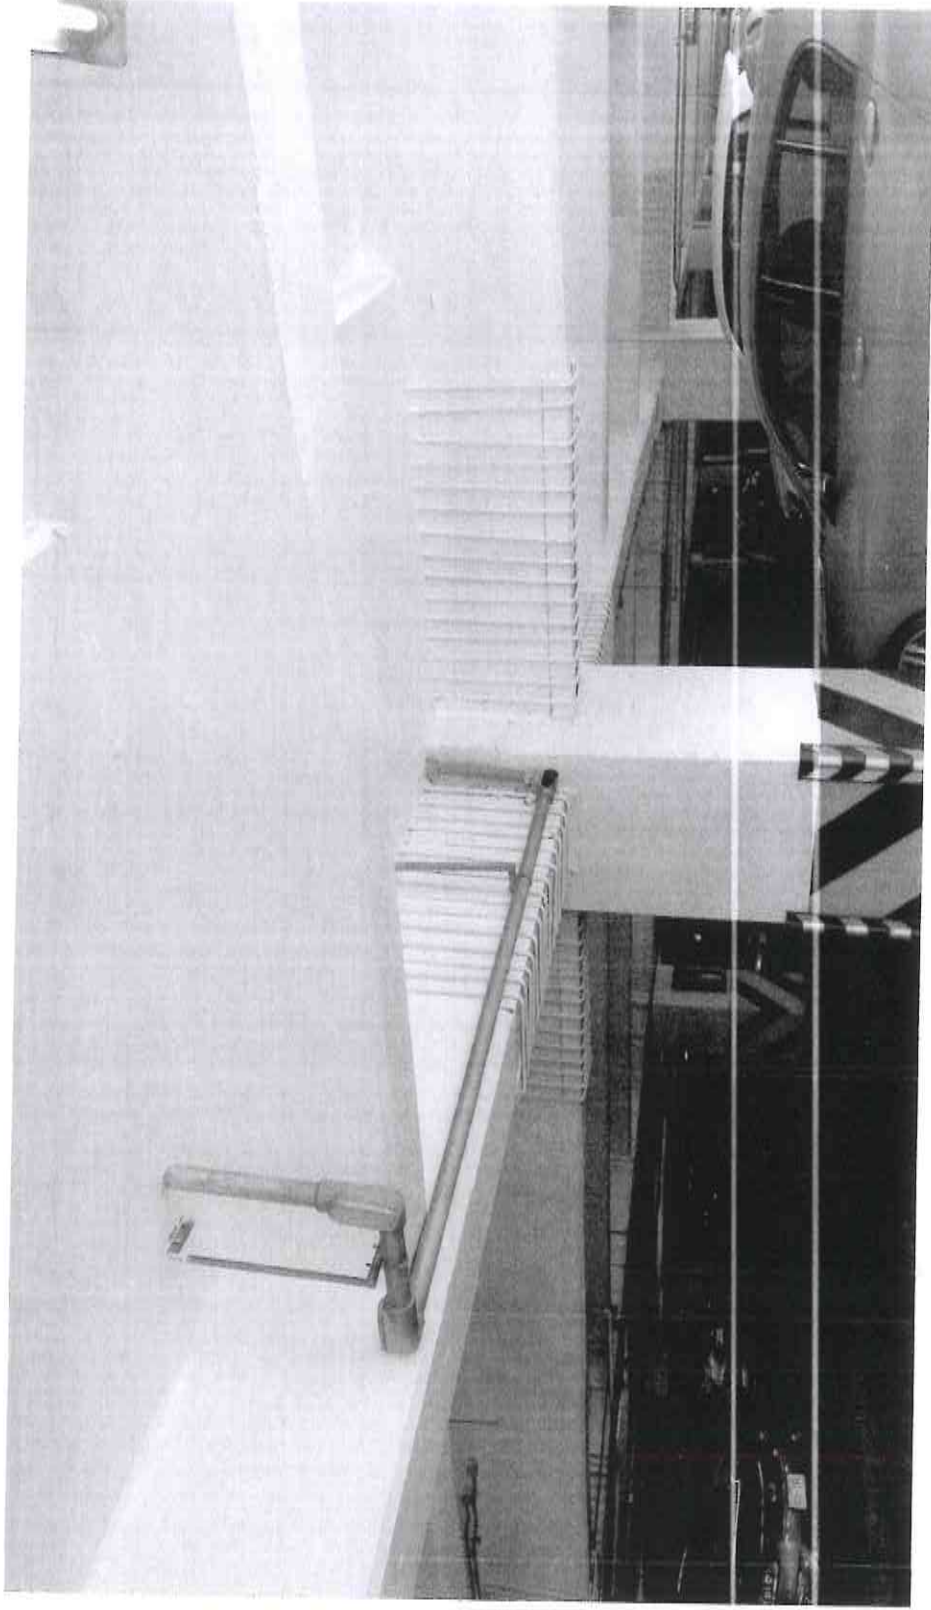
Fotografía 4.- Conexión en columna con trabe, con ningún falla (estacionamiento).

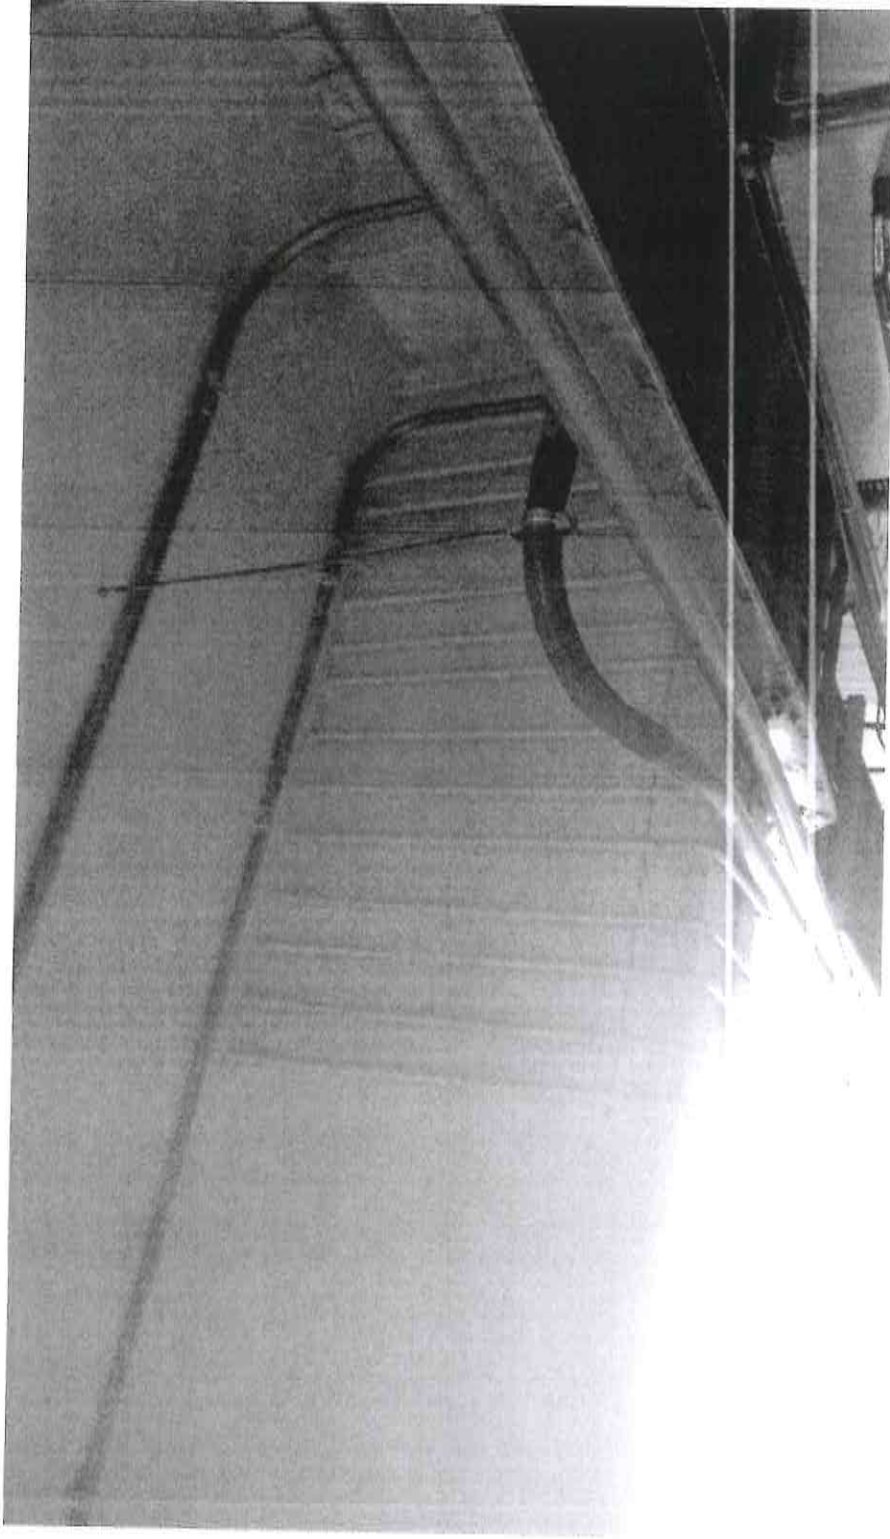
- No se encontró ningún daño estructural
- Se observó un refuerzo, supuesto desde algún evento telúrico, el refuerzo consiste en estribos alrededor de la trabe que aumenta la resistencia a cortante del elemento. También se observó la adición de trabes secundarias metálicas, para evitar la figuración en la losa ya que esta recibe la carga del estacionamiento

Fotografía 5.- Trabe con refuerzo a cortante, sin falla (estacionamiento)

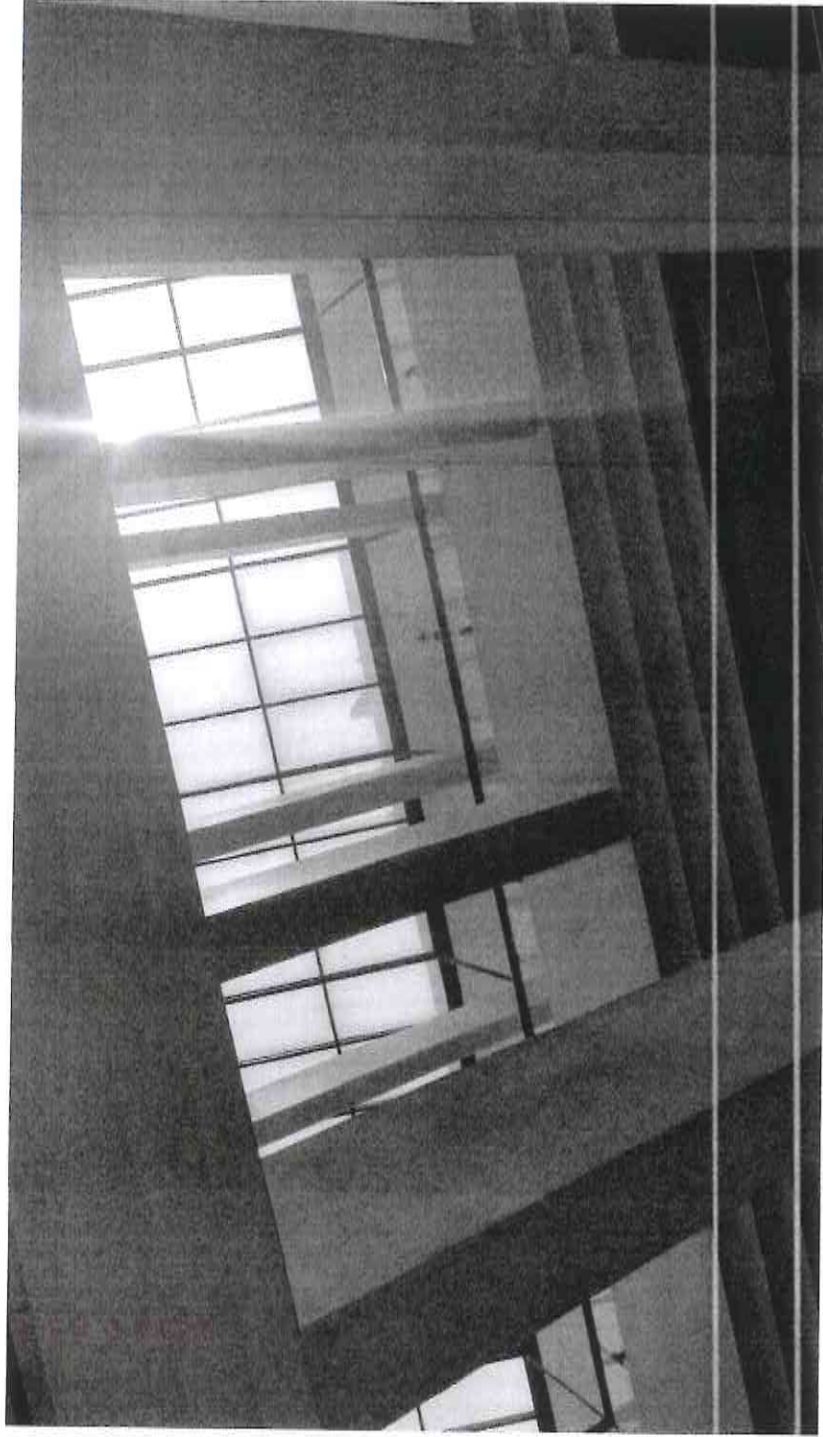
Fotografía 8.- En el cubo central de iluminación y ventilación, no existe en un daño estructural.
